## 45. 회야대교(부산)

### 45.1 시설물의 개요

본 시설물은 울산광역시 울주군 청량읍 동천리 산 55-2에 위치한 교량으로 총 연장 1,030.0m, 폭 15.7m로 시공되어 있다.

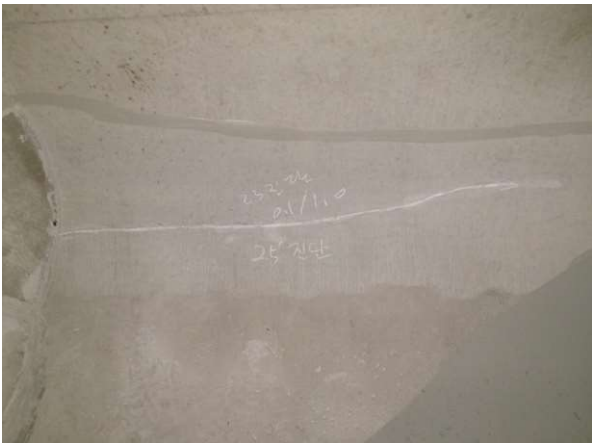
| 손상현황 | • S1 균열(0.3mm미만) | 손상현황 | • S3 백태(0.6m×0.1m) |
| 원 인 | • 건조수축, 온도변화 | 원 인 | • 수분침투, 우수유입 |

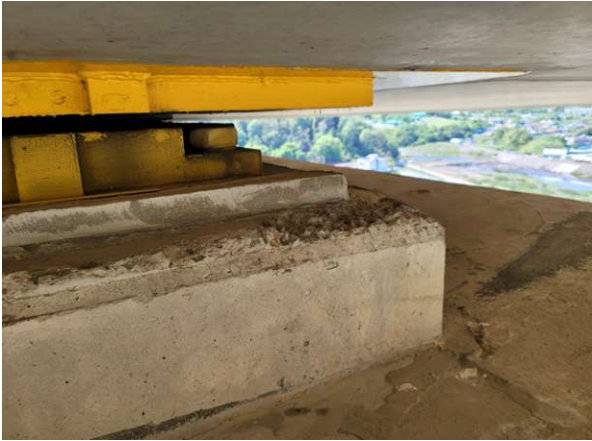
| 손상현황 | • P5-SH2 받침콘크리트 재료분리(0.3m×0.1m) | 손상현황 | • P6-SH2 무수축물탈 박락(0.1m×0.6m) |
| 원 인 | • 시공미흡, 다짐미흡, 장기공용 등 | 원 인 | • 시공미흡, 다짐미흡, 장기공용 등 |

| 조치방안 | • 단면보수 | 조치방안 | • 단면보수 |

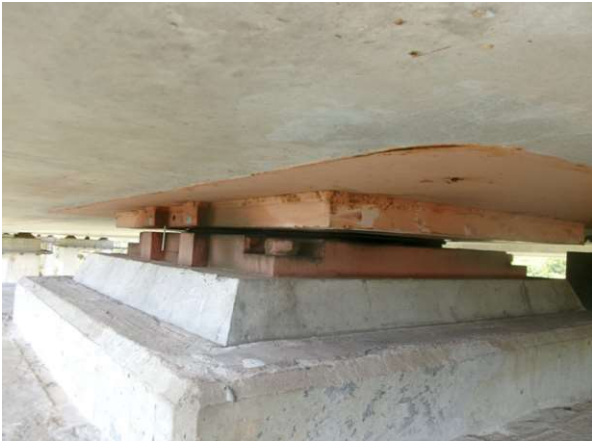
| 손상현황 | • P11-SH1 Plate 부식 (1ea) | 손상현황 | • P12-SH1 받침콘크리트 파손(0.3m×0.2m) |
| 원 인 | • 우수유입, 외기노출, 공용기간 경과 등 | 원 인 | • 시공미흡, 다짐미흡, 외부충격 등 |

- 교량받침에 조사된 Plate 부식, 도장박리의 경우 공용기간 증가로 인한 도장미흡부 습기흡착, 신축이음 하부 누수로 인한 우수유입 등에 의한 손상으로 판단되며, 부재의 내구성 확보 차원에서 재도장 등의 적절한 보수조치를 실시하는 것이 바람직할 것으로 사료된다.
- 무수축물탈 및 받침콘크리트 균열(0.3mm미만), 망상균열의 경우 건조수축 및 거푸집 조기탈거, 공용기간 증가 등에 의한 손상으로 시설물에 영향을 미치는 구조적인 손상은 아닌 것으로 판단되며, 내구성 확보 차원의 표면처리 등의 보수를 실시하는 것이 바람직하다.
- 무수축물탈 박락, 파손, 받침콘크리트 파손, 박락, 재료분리의 경우 시공시 마감미흡, 다짐미흡, 거푸집 조기탈형, 외부충격 등에 의한 손상으로 판단되며, 내구성 확보 차원에서 단면보수 등의 조치가 필요하다.
- 스토퍼 밀착은 시공시 시공오차로 인해 교량받침 일부가 건전한 거동을 하지 않아 발생한 것으로 판단되며, 교량받침의 가동량은 허용가동량 범위 내에서 거동을 하고 있으므로 손상의 진전여부에 대한 주의관찰이 요구된다.
- 이동량표시계 및 눈금자 탈락은 시공미흡 등에 의한 손상으로 정기적인 점검을 위해 정비를 통한 유지관리가 요구된다.

| 조치방안 | • 재도장 | 조치방안 | • 단면보수 |

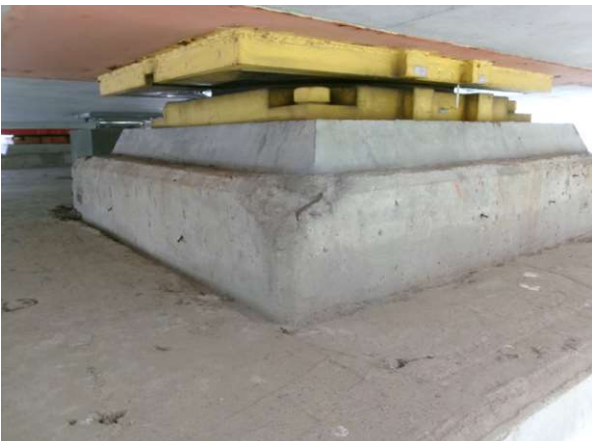
| • 재도장 | • P13-SH1 받침콘크리트 파손(0.2m×0.2m) | 손상현황 | • P13-SH2 이동량표시계 및 눈금자 탈락 |
| 원 인 | • 시공미흡, 다짐미흡, 외부충격 등 | 원 인 | • 시공미흡 등 |
