## 06. 고래진2교(울산)

## 6. 고래진2교(울산)

본 시설물은 부산광역시 해운대구 송정동에 위치한 교량으로 총 연장 150.0m, 폭 12.455m로 시공되어있다.

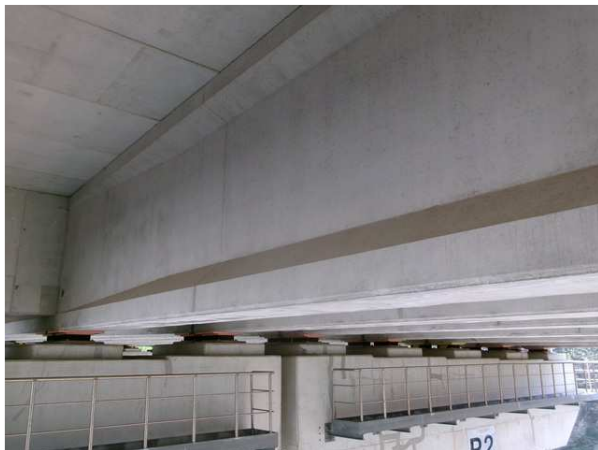
| 손상현황 | • S2 거더 외관상태 양호 | 손상현황 | • S3 거더 외관상태 양호 |

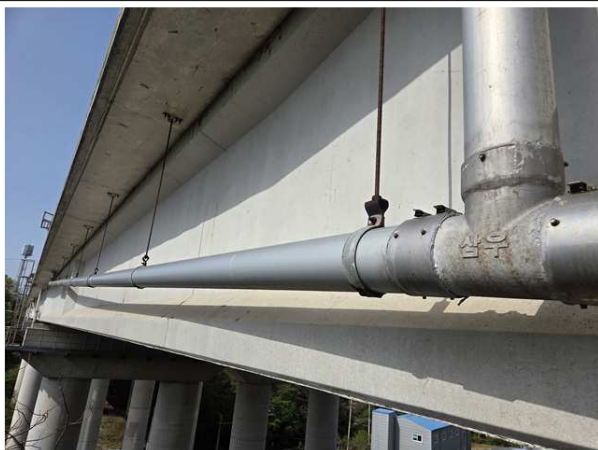
| 손상현황 | • S4 거더 외관상태 양호 | 손상현황 | • S5 거더 외관상태 양호 |

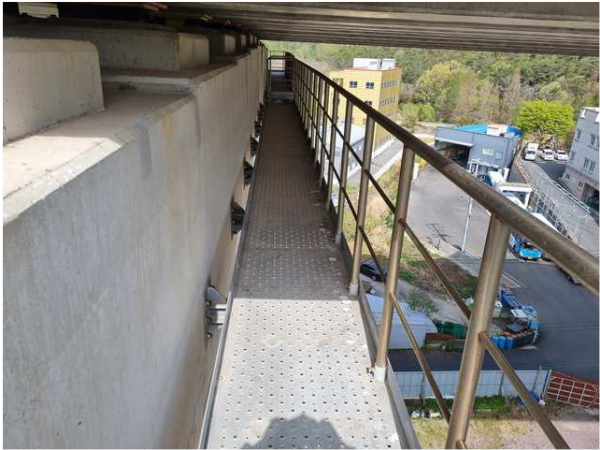
| 손상현황 | • P2 점검통로 난간 상태현황 | 손상현황 | • P3 점검통로 난간 앵커 상태현황 |

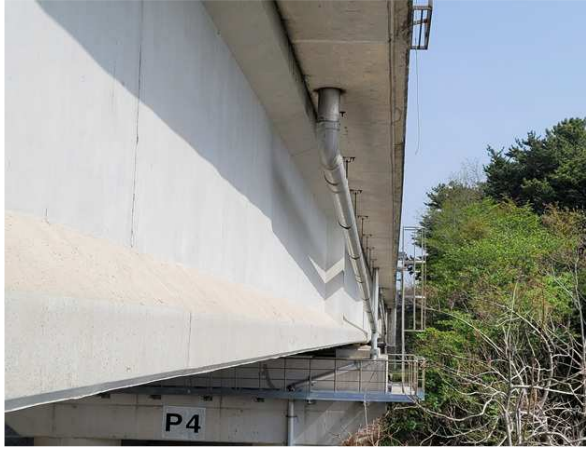
| <p>배수관 고정상태 양호</p> | <p>중앙분리대 상태양호</p> |

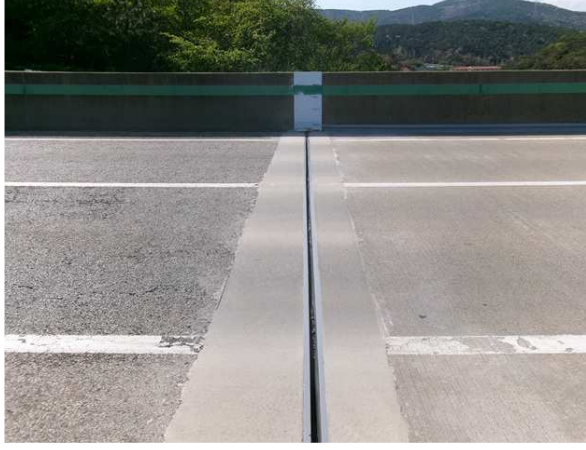
| <p>신축이음 상태양호</p> | |

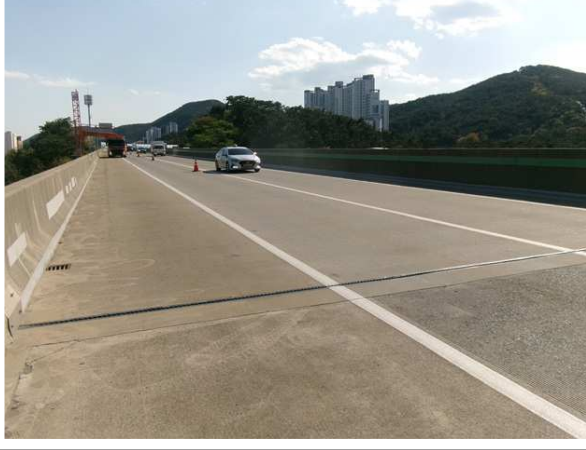
| <p>교면포장 상태양호</p> | <p>교량 집수구 상태양호</p> |
