## 07. 남창천교(부산)

## 7. 남창천교(부산)

본 시설물은 울산광역시 울주군 온양읍에 위치한 교량으로 총 연장 210.0m, 폭 15.75m로 시공되어 있다.

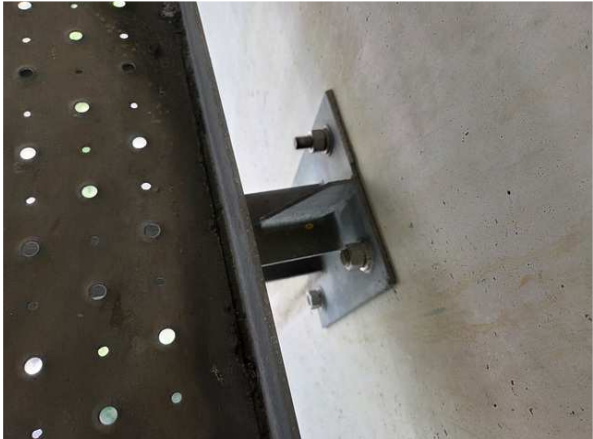
【사진 7.3.27】 교량 점검시설 손상현황

| 손상현황 | • P3 점검통로 난간 상태현황 | 손상현황 | • P5 점검통로 난간 앵커 상태현황 |

- 전회 점검과 비교결과, 손상이 없는 상태로 조사되었으며, 점검일 현재 용접상태, 앵커매립 깊이는 양호한 상태로 확인되었다.

- 점검시설은 설치불량, 점검통로 앵커볼트 매입길이부족, 노출길이부족, 발판불량 등의 손상이 없는 상태로 확인되었다. 다만, 지속적인 점검을 통하여 점검자의 안전을 저해할 요소를 파악하는 유지관리가 필요할 것으로 사료된다.

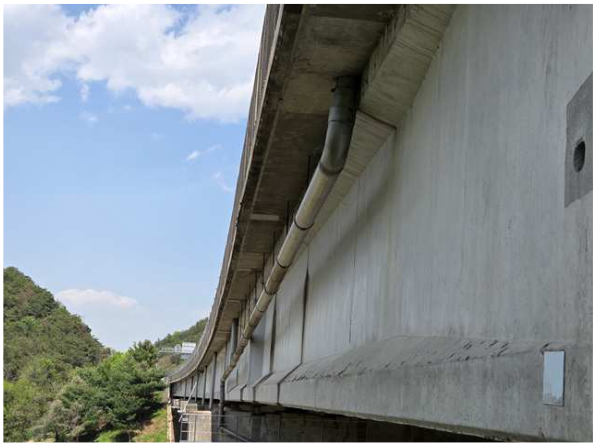
| 배수관 고정상태 양호 | 배수시설 S6 배수관 고정대 탈락 |

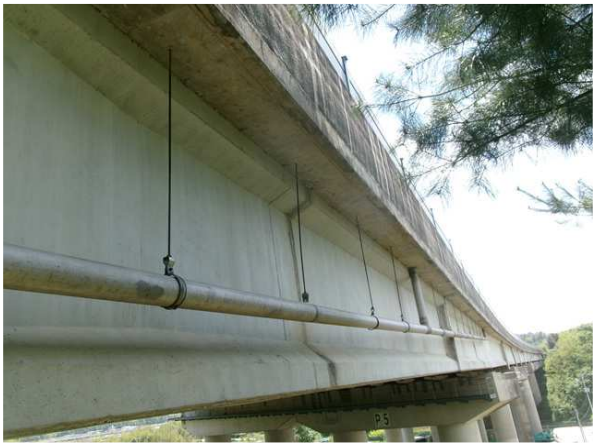
- 본 과업대상 남창천교(부산)은 시점부 인접구간으로 온양IC가 위치하고 있으며, 교량 하부로 남창천과 광청도로가 횡단하는 교량이다.
- 중대시민재해를 유발할 수 있는 위험요소로 낙하물, 교량접속부 파손, 포장불량, 배수시설 기능저하 등 항목이 해당된다.
- 공중이용시설 10대 위험요소 중 교량에 해당하는 항목에 대한 점검결과, 배수시설에서 배수관 고정대 탈락(S2)이 조사되었으나, 통행차량 및 통행인 이용하지 않는 나대지로 중대시민재해 사고가 우려되는 이상징후는 발견되지 않아 중대한 결함은 없는 것으로 조사되었다.
- 점검일 현재는 중대결함이 없는 비교적 양호한 상태이지만 향후, 소형결함으로도 재해 발생 가능성이 있으므로 유해·위험요인이 있는 취약시설물에 대한 중점관리 및 예방 차원의 보수·보강 등의 유지관리가 필요하다.

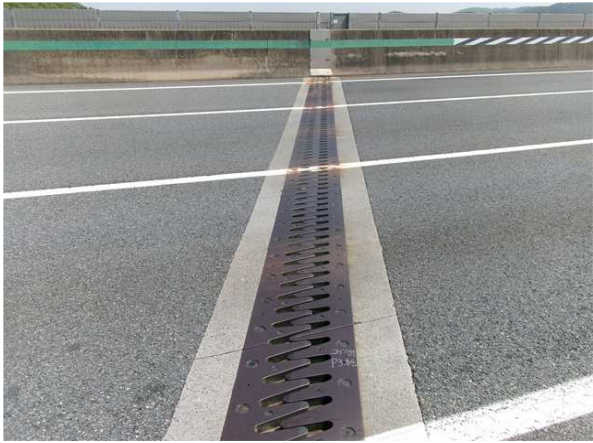
| 신축이음 상태양호 | |

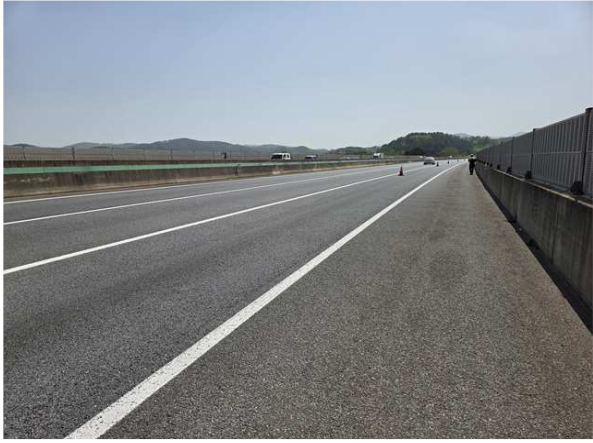
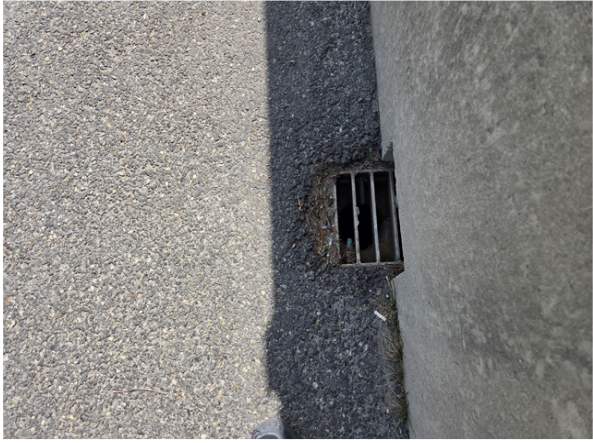
| 교면포장 상태양호 | 교량 집수구 상태양호 |

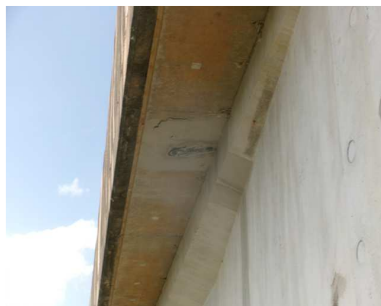
② 바닥판하면 S4 층분리 - 진전  
여부확인

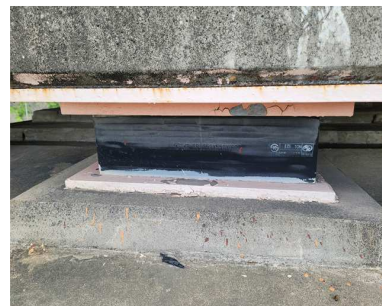
③ 교량받침 P3 탄성패드 밀림  
- 진전 여부확인
