## **9. 내리천교(부산)**

## 9. 내리천교(부산)

본 시설물은 부산광역시 기장군 기장읍 내리 397-4에 위치한 교량으로 총 연장 315.0m, 폭 12.2m의 PC빔 거더교로 시공되어 있다.

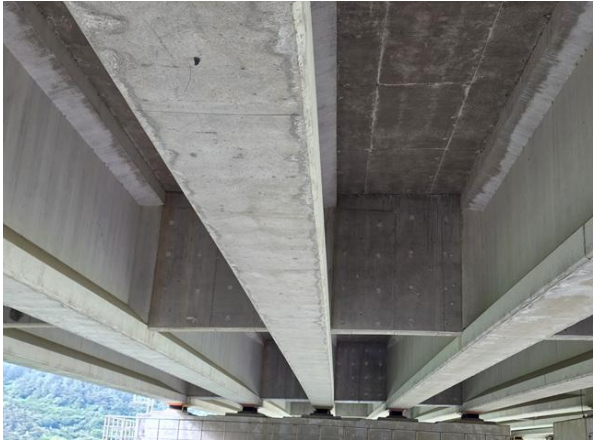
| 손상현황 | • S4-G2~3 들뜸(0.5m×0.5m) | 손상현황 | • 가로보 S1 상태양호 |

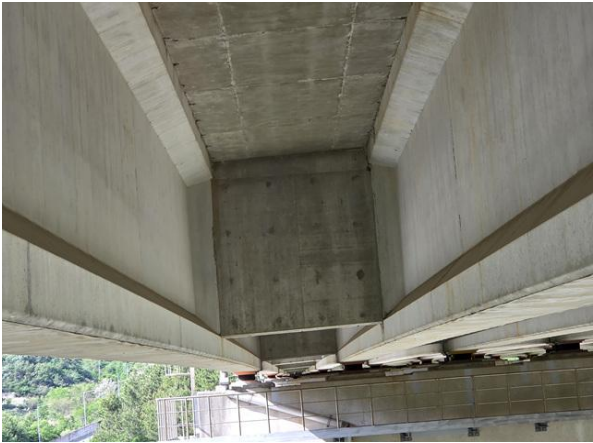
| 손상현황 | • 가로보 S3 상태양호 | 손상현황 | • 가로보 S6 상태양호 |

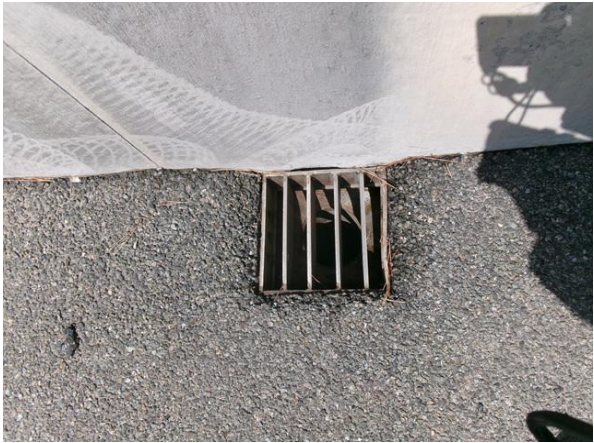
| 손상현황 | • S8 유도배수관 주변 누수(1EA) | 손상현황 | • 배수구 상태양호 |

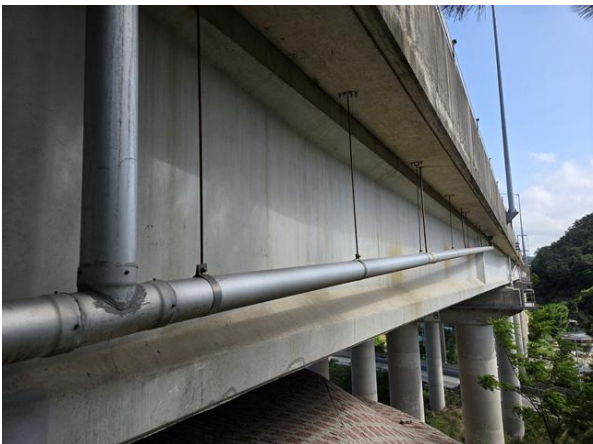
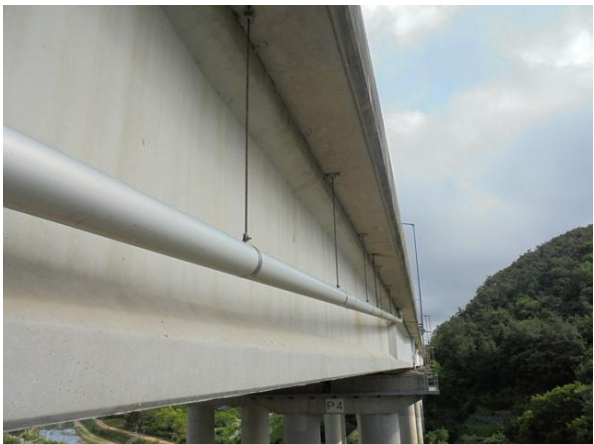
| 손상현황 | • 배수관 상태양호 | 손상현황 | • 배수관 상태양호 |

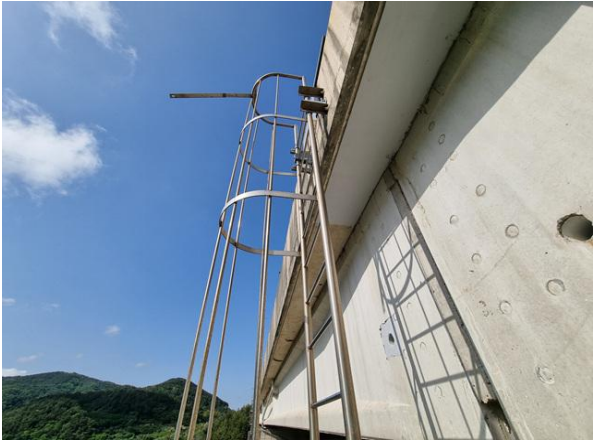
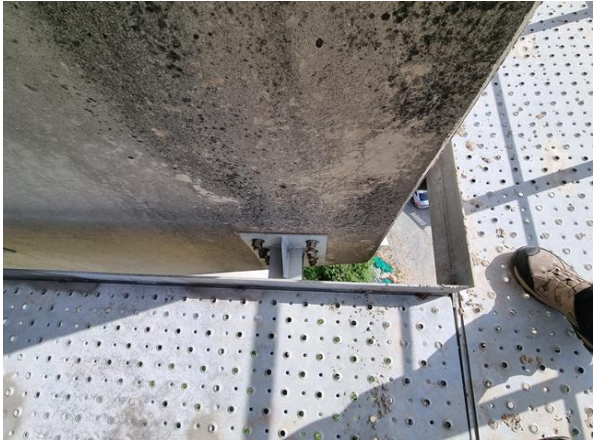
| 손상현황 | • P4 점검로 상태양호 | 손상현황 | • P4 점검로 상태양호 |

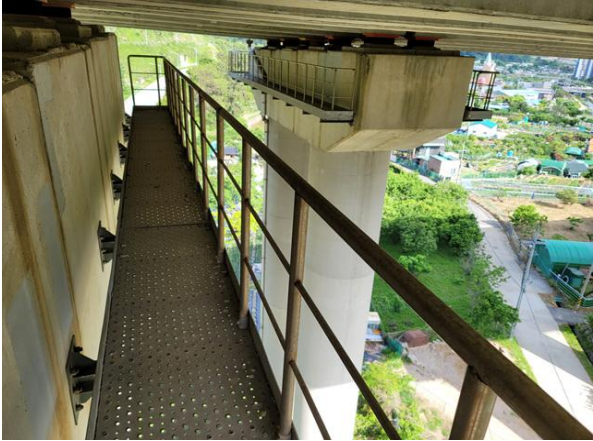
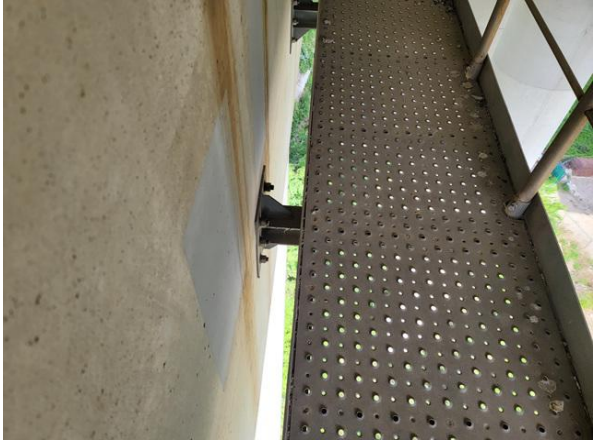
| 손상현황 | • P6 점검로 상태양호 | 손상현황 | • P6 점검로 상태양호 |
