# 10. 내리천교(울산)

## 10. 내리천교(울산)

본 시설물은 부산광역시 기장군 기장읍 내리 산137-4에 위치한 교량으로 총 연장 315.0m, 폭 12.2m의 PC빔 거더교로 시공되어 있다.

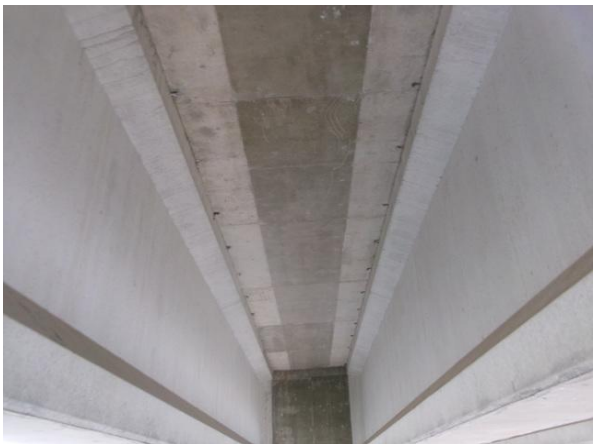
| 손상현황 | • S9 파손 (0.2m×0.8m) | 손상현황 | • S4 상태양호 |
| 원 인 | • 외부충격 | 원 인 | • - |

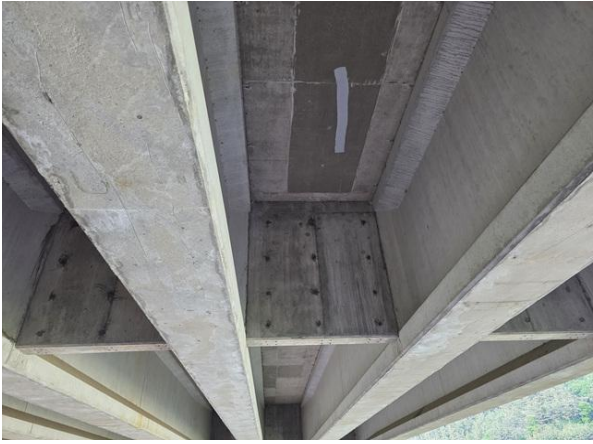
| 손상현황 | • 가로보 S1 상태양호 | 손상현황 | • 가로보 S1 상태양호 |

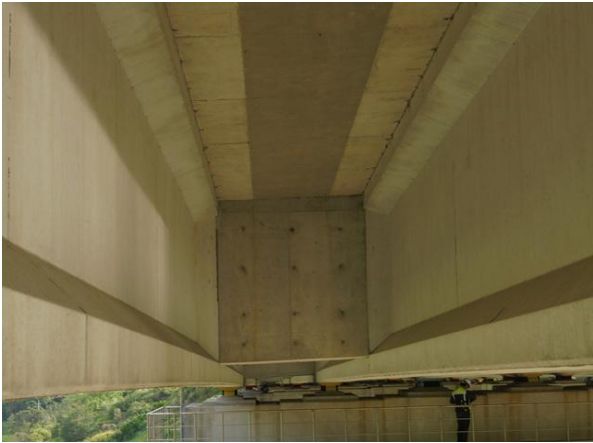
| 손상현황 | • 가로보 S5 상태양호 | 손상현황 | • 가로보 S6 상태양호 |

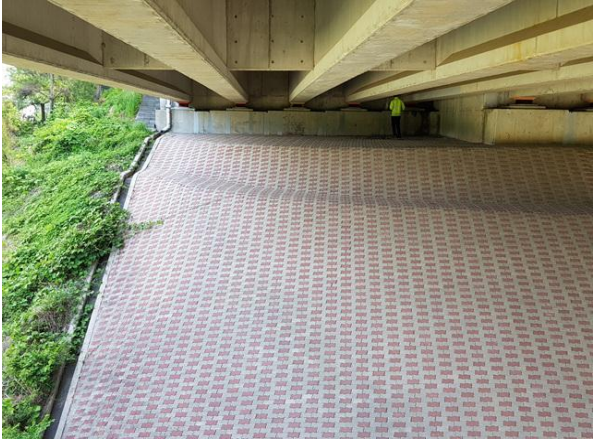
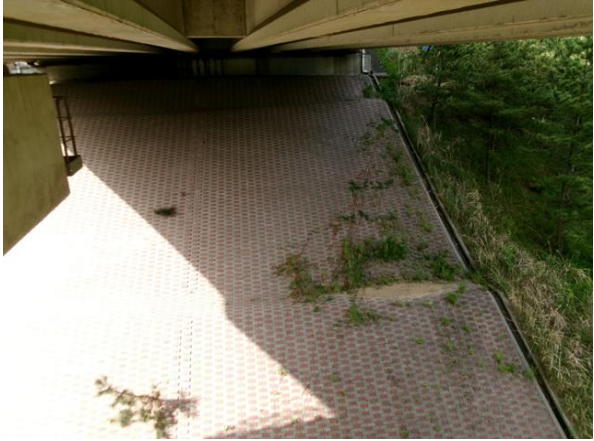
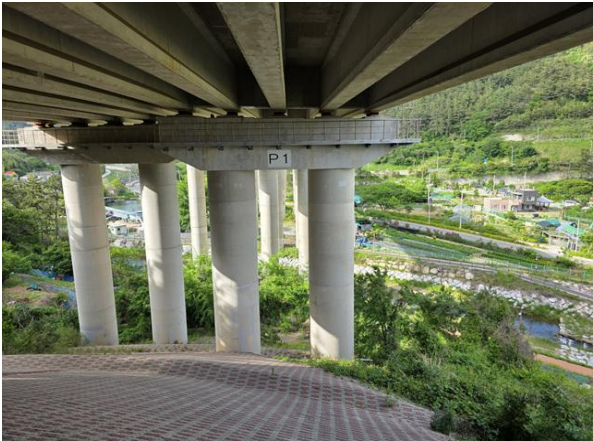
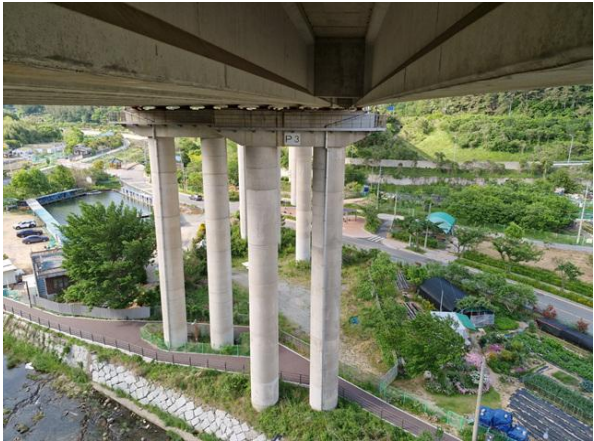
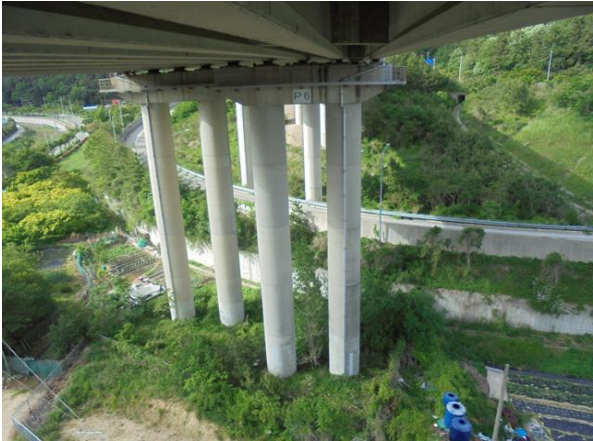
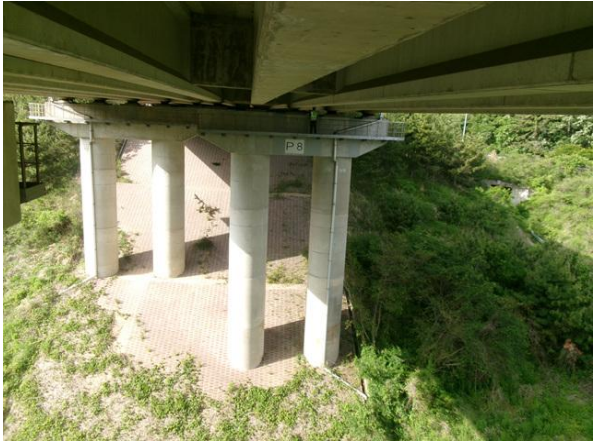
【사진 10.3.12】 기초 전경

- 내리천교(울산)의 기초는 교대 A1,2는 PHC파일기초, 교각 P1~8은 직접기초로 시공된 것으로 검토되었으며, 현재 매립되어 있는 상태로 현장조사는 불가하다.

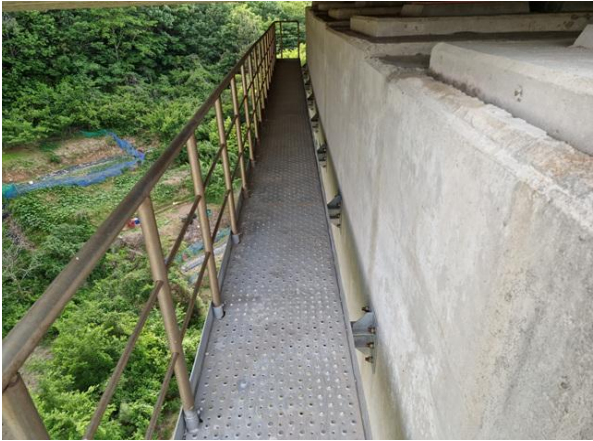
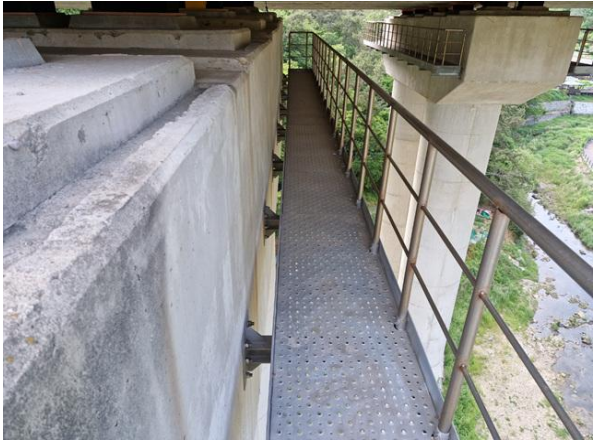
| 손상현황 | • P2 점검로 상태양호 | 손상현황 | • P2 점검로 상태양호 |

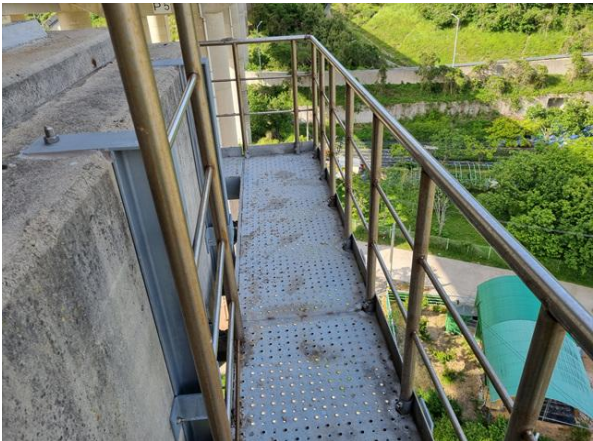
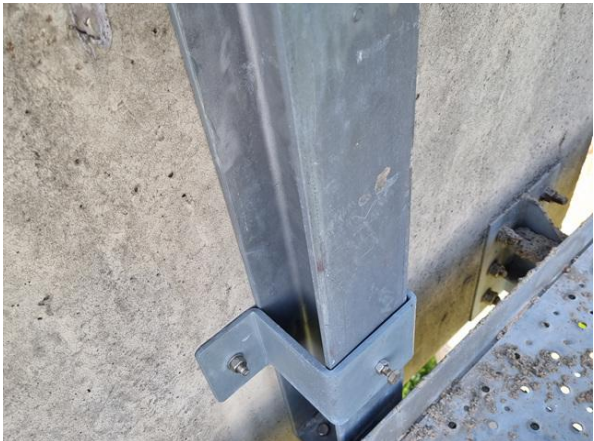
| 손상현황 | • P4 점검로 상탱양호 | 손상현황 | • P4 점검로 상탱양호 |
