## 13. 대라교(부산)

### 13.1 시설물의 개요

본 시설물은 부산광역시 기장군 기장읍 대라리 산 20-12에 위치한 교량으로 총 연장 350.0m, 폭 16.2m의 PC빔 거더교로 시공되어 있다.

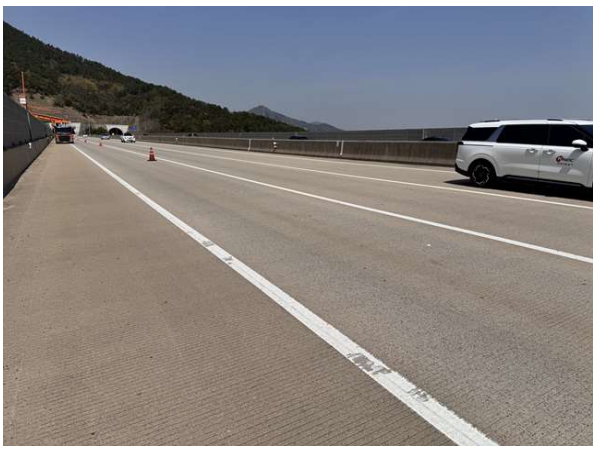
| 손상현황 | • A1접속부 들뜸(7.5m×0.2m) | 손상현황 | • S1 교면포장 상태양호 |

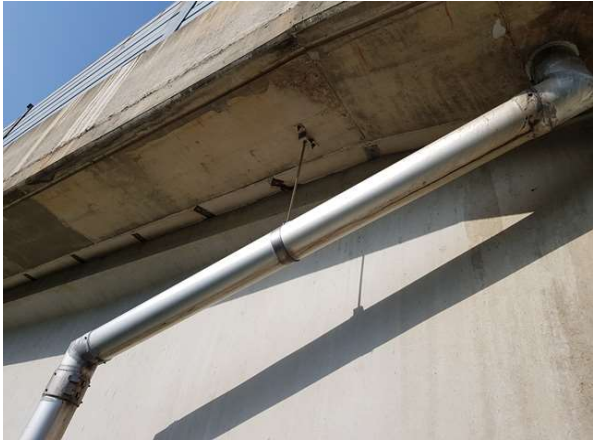
| 손상현황 | • S2 배수관 고정핀 부식(IEA) | 손상현황 | • S6 배수관 고정대 파손 보수 |
| 원 인 | • 장기공용, 우수접촉 | 원 인 | • - |

- 전회 점검과의 비교결과, 기존손상인 배수관 고정핀 부식이 확인되었으며, 금회 점검시 배수관 고정대 파손에 대해 보수를 실시한 것이 조사되었다. 그로 인해 손상물량은 감소한 것으로 검토되었다.

- 배수시설에서 조사된 배수관 고정핀 부식은 장기공용, 우수접촉 등의 원인으로 발생한 손상으로서 손상의 정도가 경미하므로 주의관찰을 실시하는 유지관리가 바람직하다.

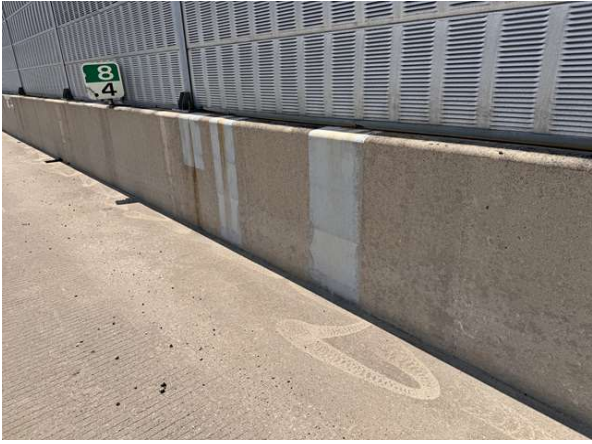
| 손상현황 | • S3 표면오염 보수 | 손상현황 | • S3 고정대 부식(4.0m×0.1m), 표면오염 |
| 원 인 | • - | 원 인 | • 장기공용, 수분접촉 등 |

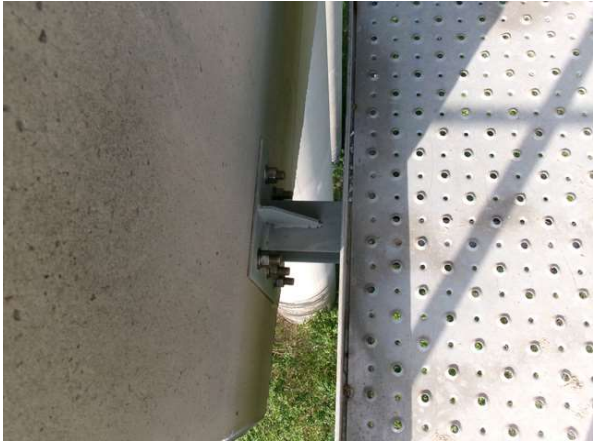
| 손상현황 | • P5 브라켓 부식(1EA) | 손상현황 | • P2 점검로 상태양호 |
| 원 인 | • 장기공용, 우수접촉 | 원 인 | • - |

- 전회 점검과 비교결과, 금회 점검에서 브라켓 부식이 조사되어, 손상물량은 다소 증가한 것으로 평가되었다.

- 교량 점검시설은 전반적으로 양호한 상태이나, 일부에서 브라켓 부식이 확인되었고, 외부우수유입, 장기공용 등의 원인으로 발생한 손상으로, 주의관찰을 실시하고 추가손상 발생시 재설치를 실시하는 유지관리가 바람직하다.

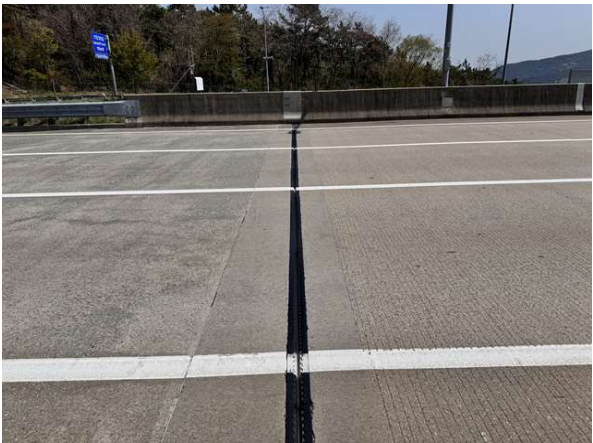
| 신축이음 상태양호 | |
