## 15. 대운천교(부산)

### 15.1 시설물의 개요

본 시설물은 울산광역시 울주군 온양읍 운화리 969에 위치한 교량으로 총 연장 315.0m, 폭 15.75m로 시공되어 있다.

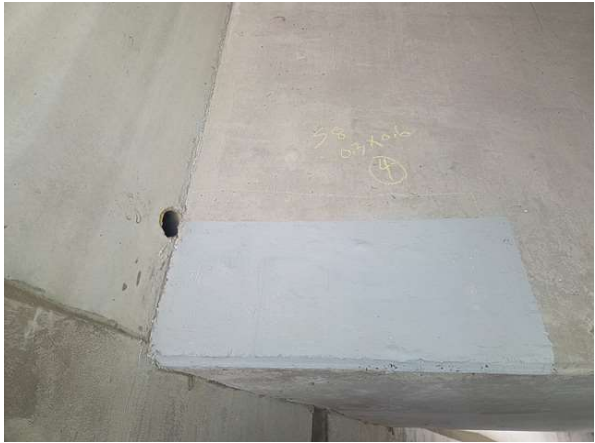
| 손상현황 | • S2 균열 (0.3mm미만) | 손상현황 | • S8 들뜸 보수현황 |

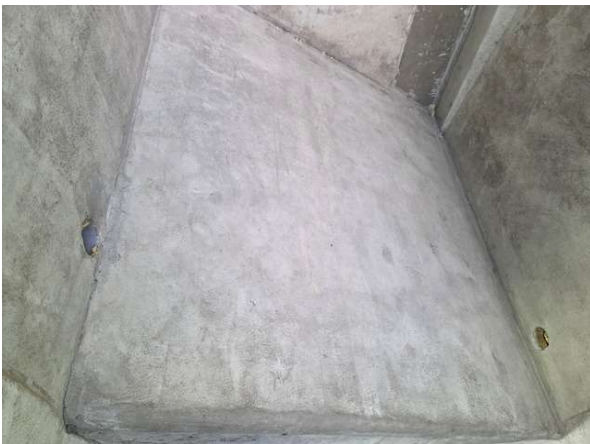
| 손상현황 | • S3 상태현황 | 손상현황 | • S4 상태현황 |

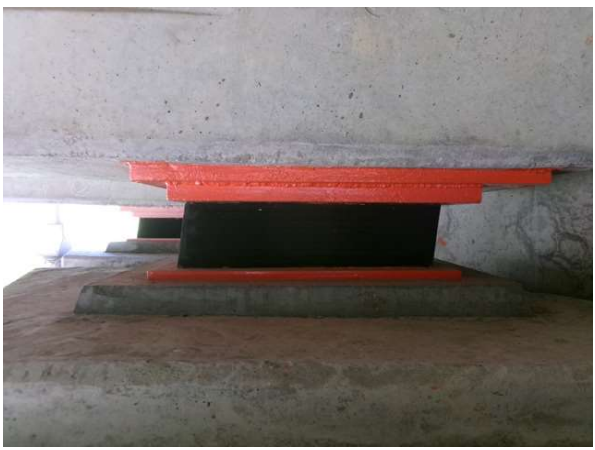
| 손상현황 | • A2-SH1 탄성패드 들뜸 | 손상현황 | • A2-SH6 Plate부식 보수현황 |

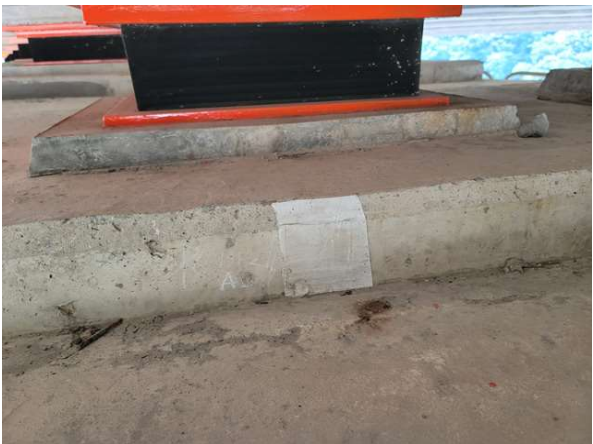
| 손상현황 | • P6-SH2(A2) 파손 및 철근노출 보수현황 | 손상현황 | • P8-SH1(A1) 탄성패드 들뜸 |

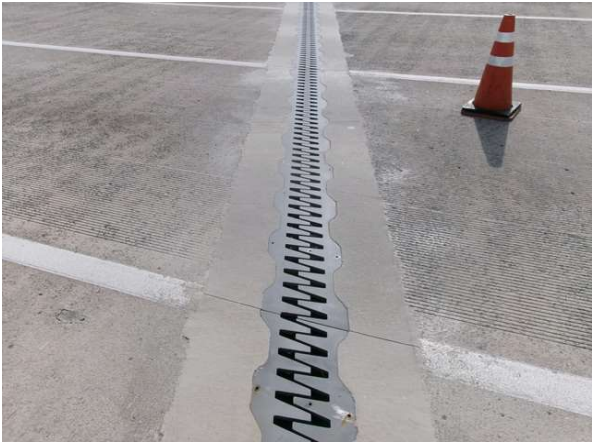
| 손상현황 | • P3 신축이음 교체현황 | 손상현황 | • P6 후타재 균열(0.3mm미만) |
| 원 인 | • - | 원 인 | • 다짐불량, 차량 반복통행 등 |

| 조치방안 | • - | 조치방안 | • 주의관찰 |

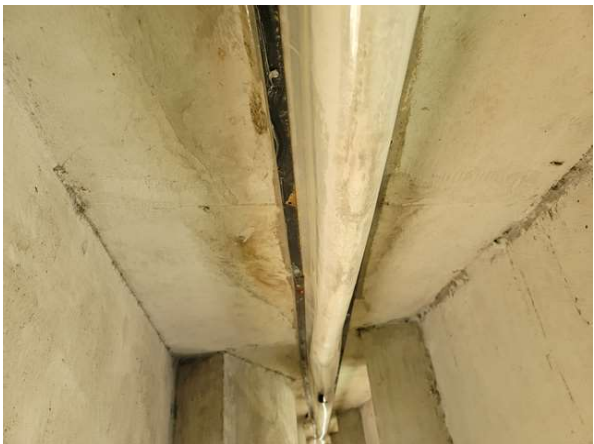
| 손상현황 | • P6 차수판 볼트탈락 | 손상현황 | • P6 신축이음 하부 누수 보수현황 |
| 원 인 | • 공용기간 증가, 차량의 반복통행 진동 등 | 원 인 | • - |

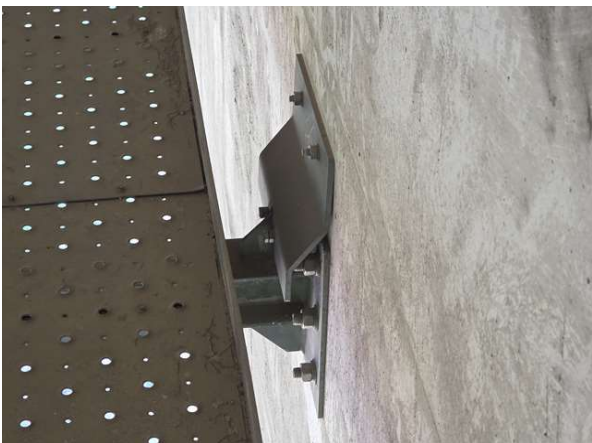
교대  
(중점측)  
결과요약

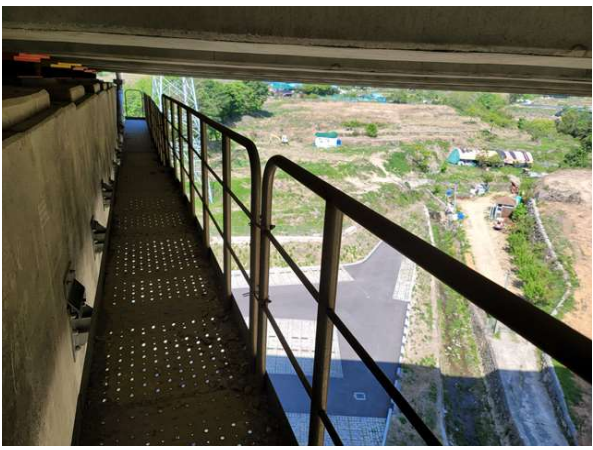
| 손상현황 | • P6 난간 상태현황 | 손상현황 | • P6 앵커볼트 상태현황 |

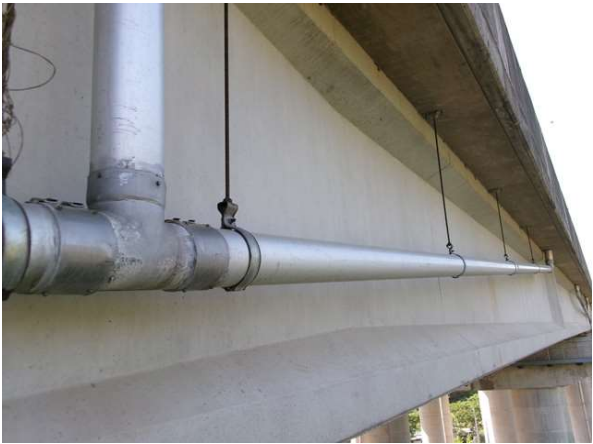
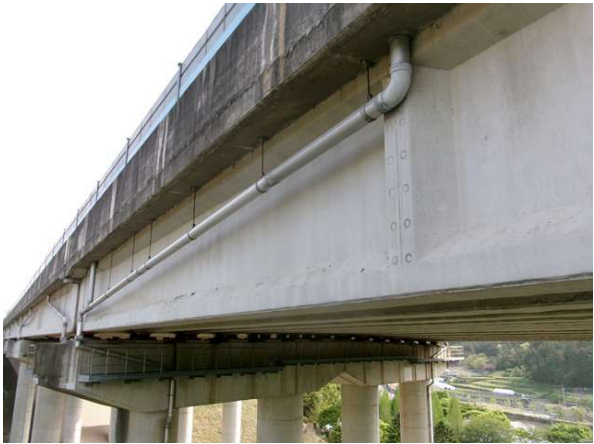
| 배수관 고정상태 양호 | |

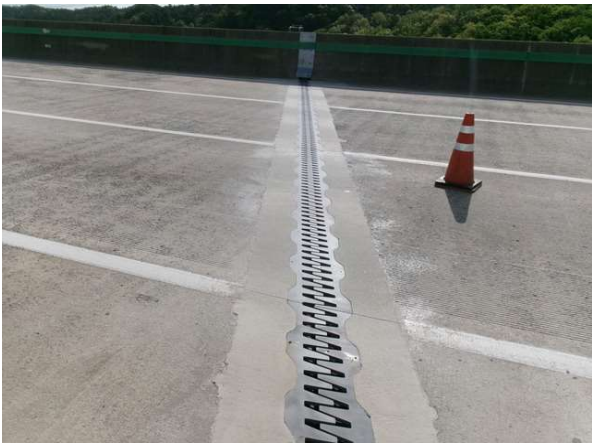
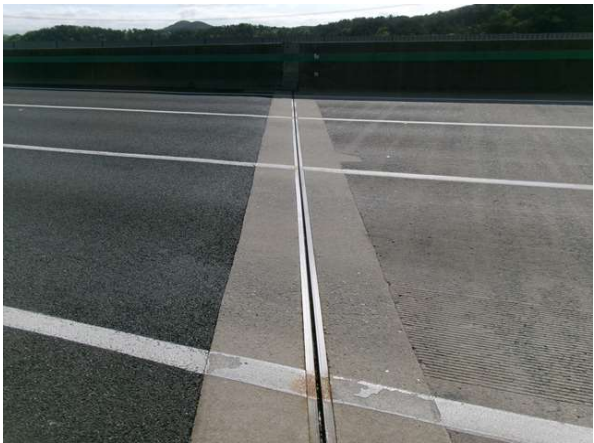
| 신축이음 상태양호 | |

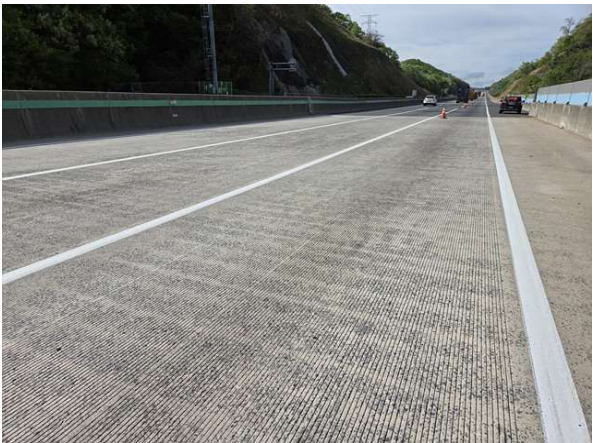
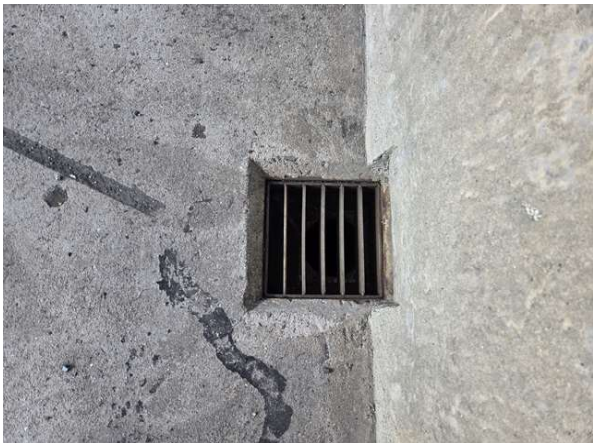
| 교면포장 상태양호 | 교량 집수구 상태양호 |
