## 17. 두현교(부산)

본 시설물은 울산광역시 울주군 청량읍 울리 104-42에 위치한 교량으로 총 연장 280.0m, 폭 15.75m로 시공되어 있다.

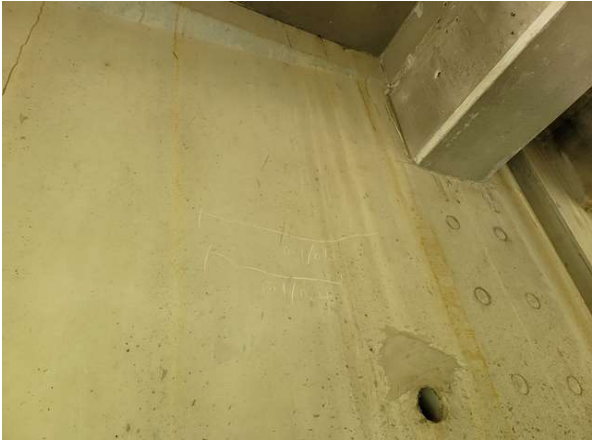
| 손상현황 | • S3-G3 균열(0.3mm미만) | 손상현황 | • S3-G7 표면오염(0.5m×2.0m) |
| 원 인 | • 건조수축, 거푸집 조기탈거 등 | 원 인 | • 이전 유도배수관 길이부족 등 |

| 조치방안 | • 표면처리 | 조치방안 | • 주의관찰 |

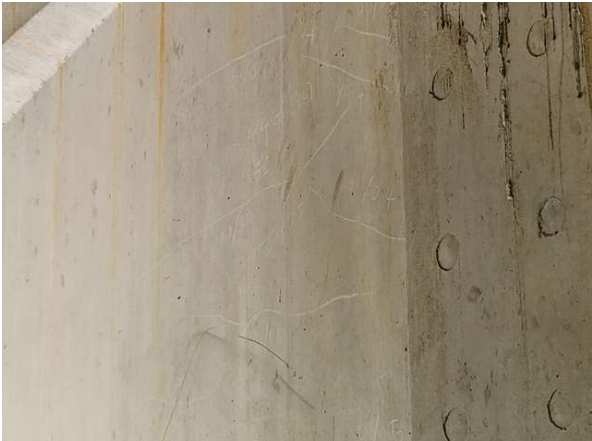
| 손상현황 | • S4-G5 망상균열(1.5m×1.5m) | 손상현황 | • S5-G1 균열(0.3mm미만) |
| 원 인 | • 건조수축, 거푸집 조기탈거 등 | 원 인 | • 건조수축, 거푸집 조기탈거 등 |

| 조치방안 | • 표면처리 | 조치방안 | • 표면처리 |

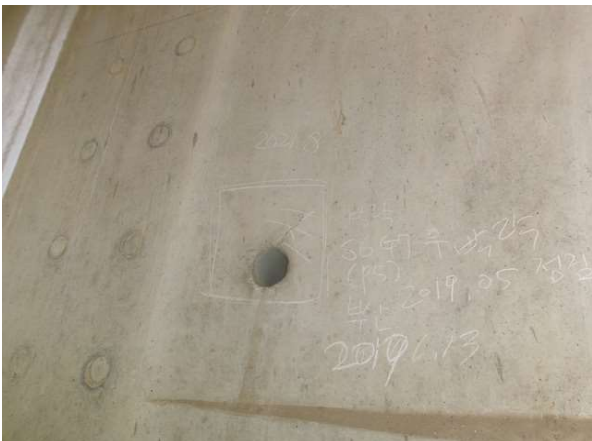
| 손상현황 | • S5-G7 층분리(1.5m×1.5m) | 손상현황 | • S5-G7 표면오염(0.2m×2.0m) |
| 원 인 | • 다짐미흡, 시공초기 거더안착 등 | 원 인 | • 이전 유도배수관 길이부족 등 |

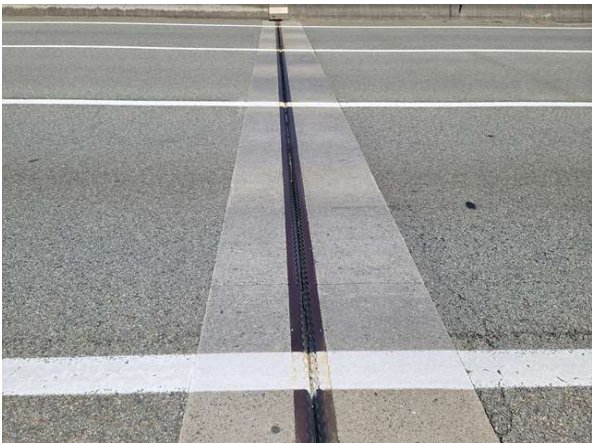
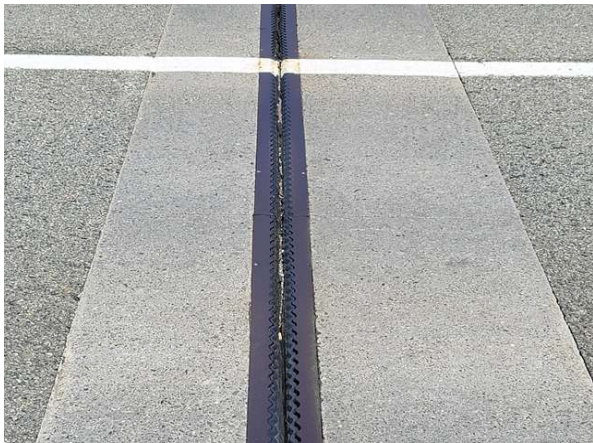
| 손상현황 | • A1 고무재 파손(L=15.0m) | 손상현황 | • A1 고무재 파손(L=15.0m) |
| 원 인 | • 공용기간 증가, 열화 등 | 원 인 | • 공용기간 증가, 열화 등 |

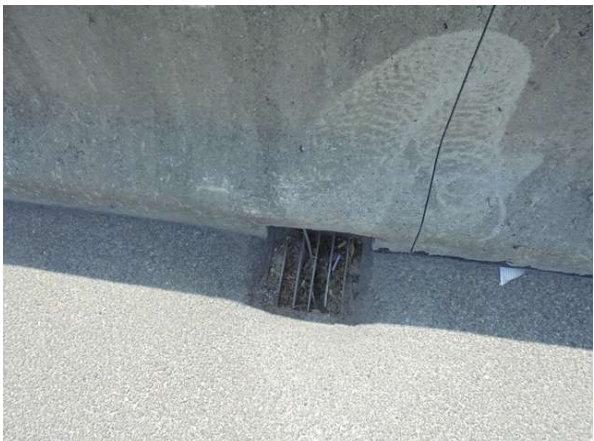
| 손상현황 | • S5 배수관 볼트체결 불량 -보수- | 손상현황 | • S5 집수구 막힘 |
| 원 인 | • - | 원 인 | • 공용기간 증가, 비산먼지 퇴적 등 |

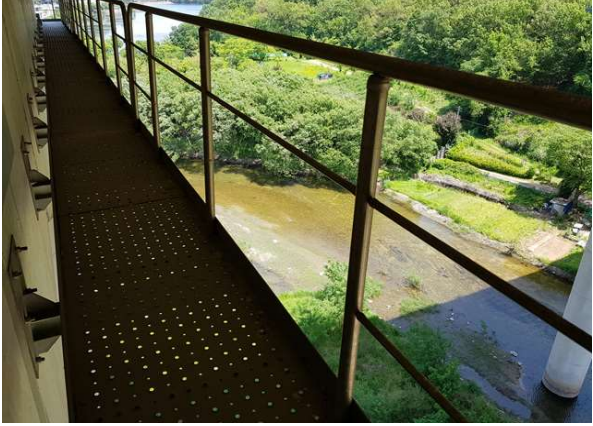
| <ul style="list-style-type: none"> <li>• P2 난간대 파손</li> <li>• 외부충격 등</li> <li>• 정비</li> </ul> | <ul style="list-style-type: none"> <li>• P3 난간대 파손</li> <li>• 외부충격 등</li> <li>• 정비</li> </ul> |

- 교량 점검시설에서 조사된 난간대 파손의 경우 외부충격에 의한 손상으로 점검자 및 작업자의 안전을 확보하기 위한 정비 등의 보수를 실시하는 것이 필요하다고 판단된다.

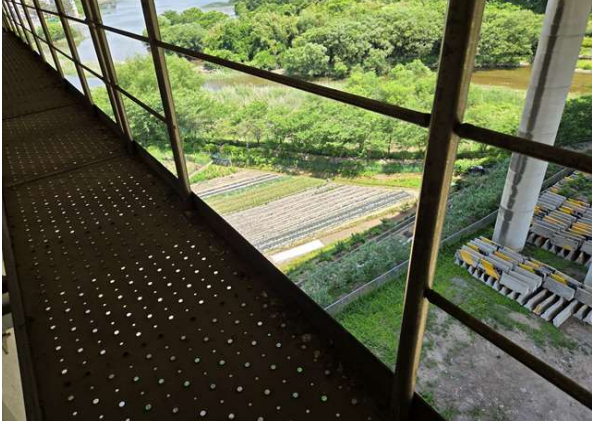
| <ul style="list-style-type: none"> <li>• P4 난간대 파손</li> <li>• 외부충격 등</li> <li>• 정비</li> </ul> | <ul style="list-style-type: none"> <li>• P6 난간대 파손</li> <li>• 외부충격 등</li> <li>• 정비</li> </ul> |

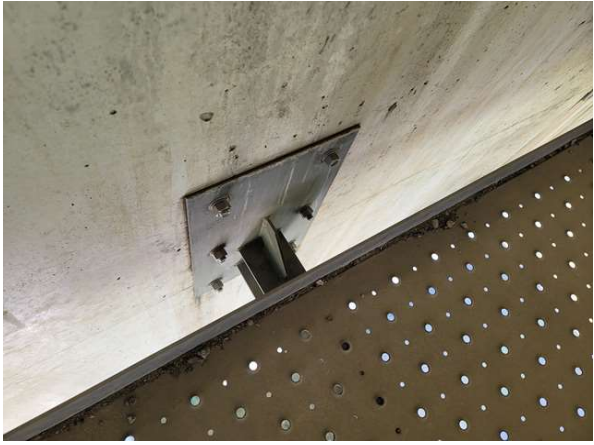
【사진 17.3.27】 교량 점검시설 손상현황(계속)

| 손상현황 | • P6 볼트체결 현황 | 손상현황 | • P7 볼트체결 현황 |

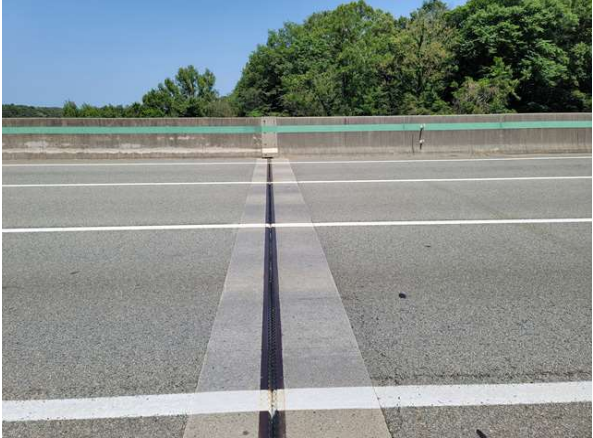
| <p>신축이음 상태양호</p> | |

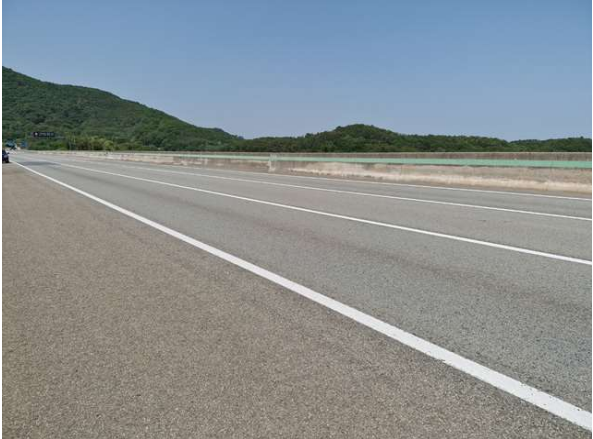
| <p>교면포장 상태양호</p> | <p>배수시설 S5 집수구 막힘(경미)</p> |

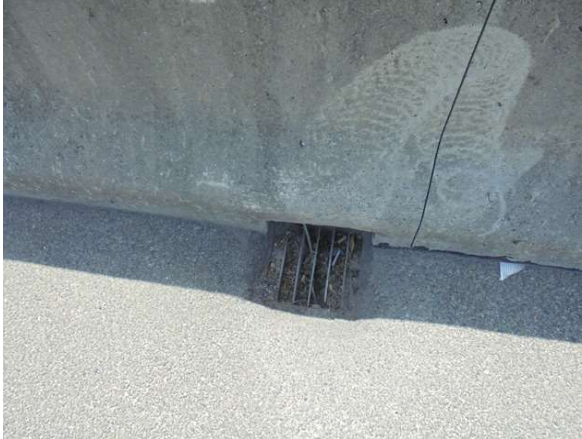
| 구분 | 유해·위험요인 | 점검결과 | 내용 | 보수방안 | 비고 |
|---|---|---|---|---|---|
| 7 | 교량 집수구 막힘(미끄럼·결빙) | <input checked="" type="checkbox"/> 유, <input type="checkbox"/> 무 | 배수구, 배수관 막힘(경미) | 정비 | |
