## 18. 두현교(울산)

### 18.1 시설물의 개요

본 시설물은 울산광역시 울주군 청량읍 울리 산 163-4에 위치한 교량으로 총 연장 280.0m, 폭 15.75m로 시공되어 있다.

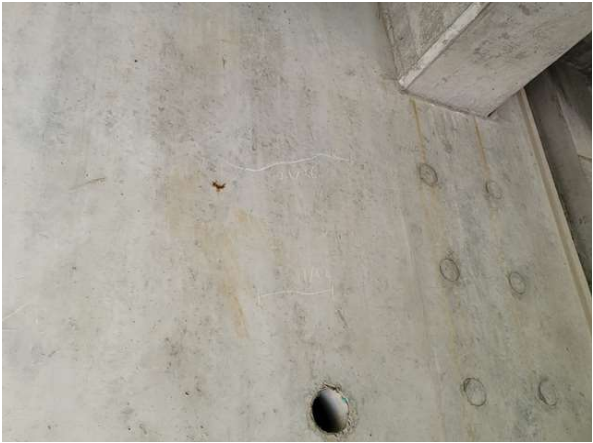
| 손상현황 | • S4-G4 균열(0.3mm미만) | 손상현황 | • S5-G1 균열(0.3mm미만) |
| 원 인 | • 건조수축, 거푸집 조기탈거 등 | 원 인 | • 건조수축, 거푸집 조기탈거 등 |

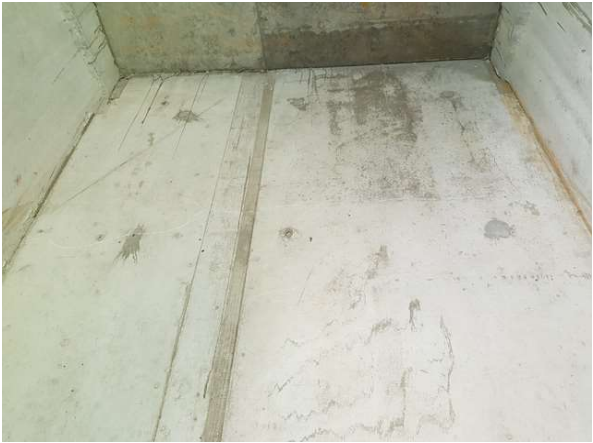
| 손상현황 | • S4 균열(0.3mm미만) | 손상현황 | • S7 균열(0.3mm미만) |
| 원 인 | • 건조수축, 거푸집 조기탈거 등 | 원 인 | • 건조수축, 거푸집 조기탈거 등 |

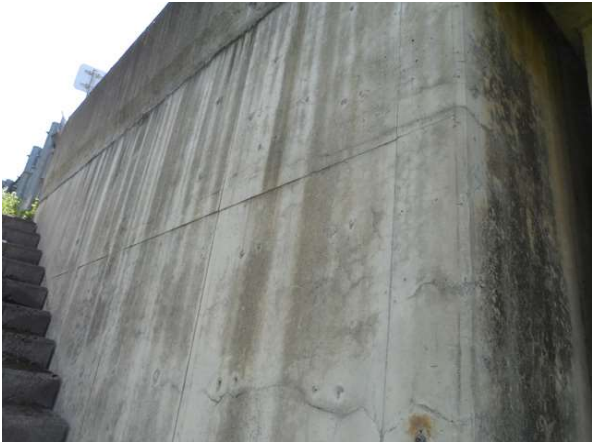
| 손상현황 | • A1 날개벽 망상균열 | 손상현황 | • A2 균열(0.3mm미만) |
| 원 인 | • 건조수축, 거푸집 조기탈거 등 | 원 인 | • 건조수축, 거푸집 조기탈거 등 |

- 교대에서 조사된 균열(0.3mm미만), 망상균열의 경우 거푸집 조기탈거, 건조수축, 온도변화, 손상부 우수유입 등 복합적인 원인에 의한 손상으로 판단되며, 구조적인 영향을 미치는 손상은 아니나 손상의 진전방지 및 내구성 확보차원의 표면처리 등의 적절한 보수가 필요할 것으로 사료된다.
- 조사된 실링재 파손의 경우 공용기간 증가 등에 의한 손상으로 실링처리 등의 조치를 취하는 것이 바람직할 것으로 사료된다.
- 조사된 표면오염, 체수흔적의 경우 신축이음 하부 누수로 인한 손상으로 즉각적인 보수를 실시하기 보다는 주기적인 점검을 통한 유지관리를 실시하고, 추후 신축이음 하부 누수 보수와 연계하여, 표면처리 및 정비 등 적절한 조치를 취하는 것이 바람직할 것으로 사료된다.

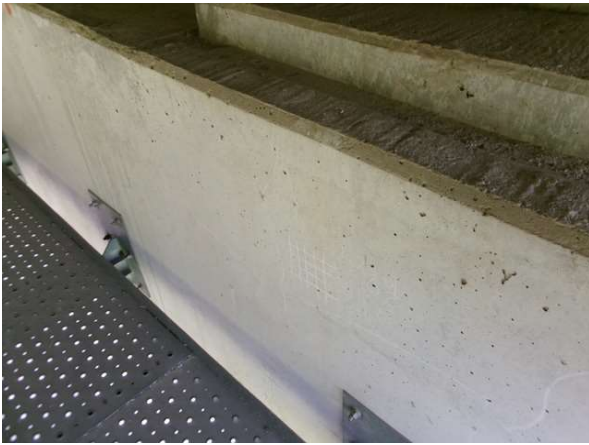
손상현황 • P1 코핑부 균열(0.3mm미만)  
원 인 • 건조수축, 거푸집 조기탈거 등  
조치방안 • 표면처리

- 교각에서 조사된 균열(0.3mm미만), 망상균열의 경우 건조수축, 온도변화, 거푸집 조기탈거, 공용기간 증가에 따른 외기 노출 등의 복합적인 원인에 의한 손상으로 시설물에 영향을 미치는 구조적인 손상은 아닌 것으로 판단되며, 내구성 확보 차원의 표면처리 등의 적절한 보수를 실시하는 것이 바람직하다.
- 교각에서 조사된 균열(0.3mm이상)의 경우 건조수축, 온도변화, 거푸집 조기탈거, 공용기간 증가에 따른 외기 노출 등의 복합적인 원인에 의한 손상으로 시설물에 영향을 미치는 구조적인 손상은 아닌 것으로 판단되며, 내구성 확보 차원의 주입보수 등의 적절한 보수를 실시하는 것이 바람직하다.
- 조사된 파손, 표면불량의 경우 외부충격, 시공초기 다짐미흡 등 복합적인 원인으로 인한 손상으로 구조적인 영향을 미치는 손상은 아니나 내구성 확보 차원의 단면보수 등의 적절한 보수를 실시하는 것이 바람직할 것으로 사료된다.
- 조사된 표면오염의 경우 신축이음 하부누수, 시공초기 습기흡착부 외기노출등 복합적인 원인에 의한 손상으로 판단되며, 내구성 확보 차원의 단면보수 등의 보수를 실시하는 것이 바람직할 것으로 사료된다.
- 조사된 체수흔적의 경우 신축이음 하부 누수에 의한 손상으로 즉각적인 보수를 실시하기 보다는 주기적인 점검을 통한 유지관리를 실시하고, 추후 신축이음 하부 누수와 연계하여 정비 등의 조치를 취하는 것이 바람직할 것으로 사료되며, 명판탈락은 시공미흡에 의한 손상으로 별도의 보수는 필요하지 않은 것으로 판단된다.

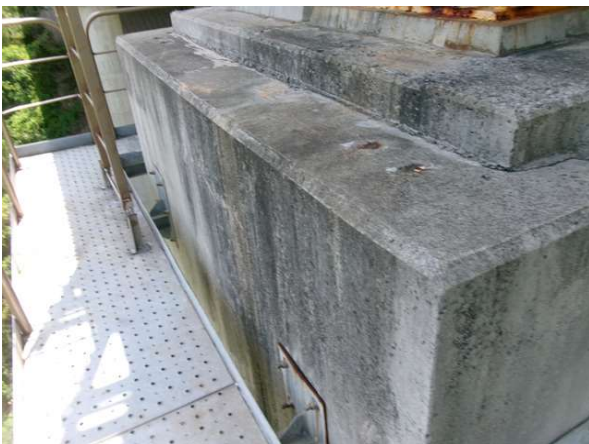
손상현황 • P2 코핑부 표면오염(4.0m×1.2m)  
원 인 • 외부 우수유입, 열화 등  
조치방안 • 단면보수

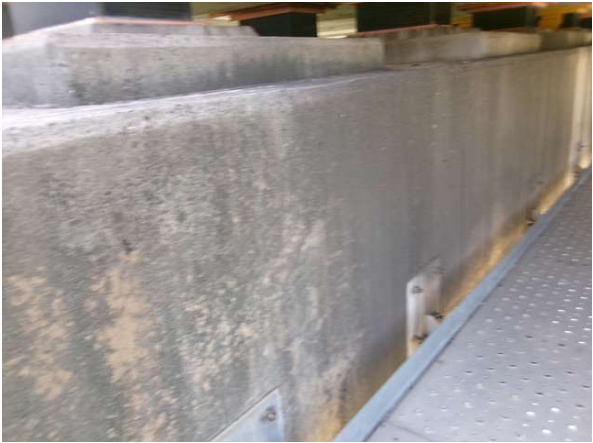
| 손상현황 | • P5 코핑부 표면오염(4.0m×2.5m) | 손상현황 | • P5 코핑부 표면오염(2.0m×1.5m) |
| 원 인 | • 신축이음 하부 누수, 외부 우수유입 등 | 원 인 | • 신축이음 하부 누수, 외부 우수유입 등 |

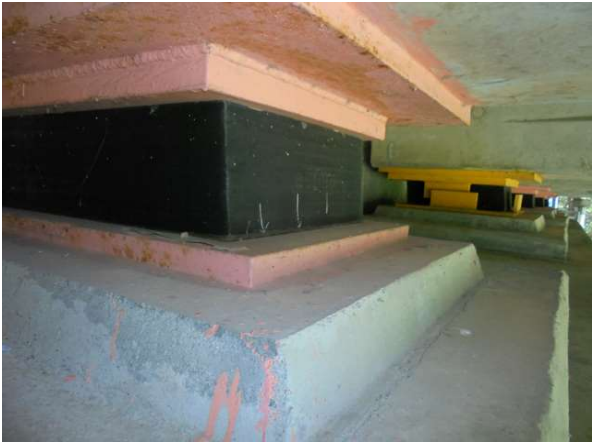
| 손상현황 | • A2-SH3 탄성패드 밀립 | 손상현황 | • A2-SH4 스톱퍼 밀착 |
| 원 인 | • 시공오차 및 마찰력 감소 등 | 원 인 | • 시공오차 등 |

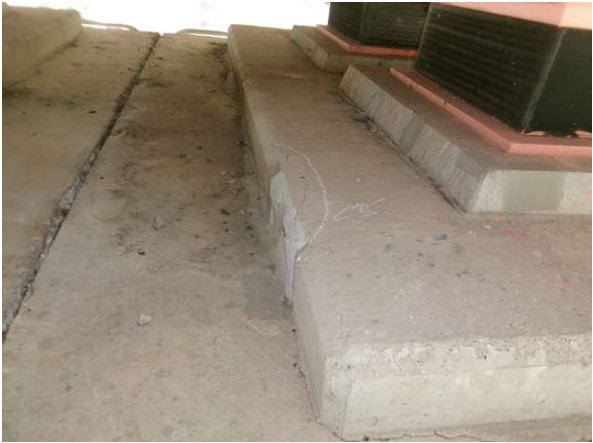
| 손상현황 | • P5-SH1(A1) 반침콘크리트 층분리(0.3m×0.6m) | 손상현황 | • P5-SH2(A2) 탄성패드 들뜸 |
| 원 인 | • 다짐미흡 등 | 원 인 | • 시공오차 및 마찰력 감소 등 |

- 교량받침에 조사된 받침콘크리트 및 몰탈 균열(0.3mm미만), 망상균열의 경우 건조수축 및 거푸집 조기탈거, 온도변화 등 복합적인 원인에 의한 손상으로 시설물에 영향을 미치는 구조적인 손상은 아닌 것으로 판단되며, 내구성 확보 차원의 표면처리 등의 보수를 실시하는 것이 바람직하다.
- 조사된 받침콘크리트 재료분리, 층분리의 경우 시공초기 다짐미흡 등에 의한 손상으로 시설물에 영향을 미치는 구조적인 손상은 아닌 것으로 판단되며, 내구성 확보 차원의 단면보수 등의 보수를 실시하는 것이 바람직하다.
- 조사된 Plate 부식의 경우 공용기간 증가로 인한 도장미흡부 습기흡착, 신축이음 하부 누수로 인한 우수유입 등에 의한 손상으로 부재의 내구성 확보 차원의 재도장 등 적절한 보수조치를 실시하는 것이 바람직할 것으로 사료된다.
- 조사된 탄성패드 밀림, 탄성패드 들뜸, 스톱퍼 밀착의 경우 시공초기 거더 거치 및 바닥판 타설시 탄성패드 유동, 플레이트-탄성패드 마찰력부족 및 감소, 시공오차 등 복합적인 원인에 의한 손상으로 금회 점검 시기에 상기 발생한 손상에 의한 교량받침의 기능성을 저해할만한 영향은 없는 것으로 확인되었으나 추후 손상의 진전(탄성패드 이탈)을 방지하기 위한 스톱퍼 설치 등 탄성패드의 밀림 방지책 형식의 보수를 실시하는 것이 바람직할 것으로 사료되며, 스톱퍼 간섭의 경우 주기적인 점검을 통한 유지관리를 실시하고 손상의 진전시 적절한 보수를 실시하는 것이 바람직하다고 판단된다.

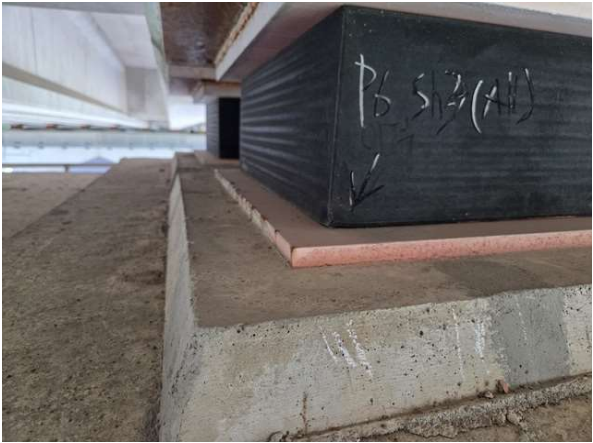
| 손상현황 | • P6-SH3(A1) 탄성패드 들뜸 | 손상현황 | • P7-SH2(A1) 스톱퍼 밀착 |
| 원 인 | • 시공오차 및 마찰력 감소 등 | 원 인 | • 시공오차 등 |

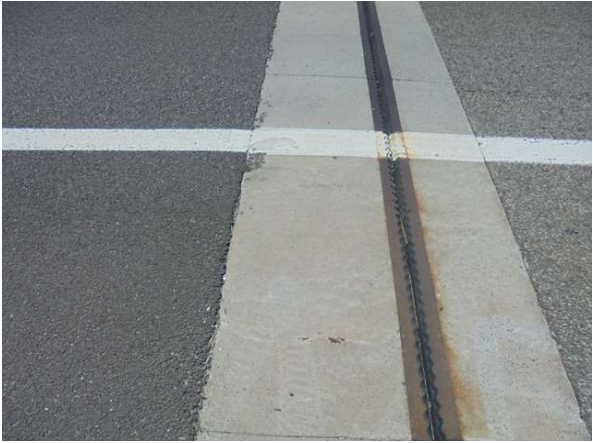
| 손상현황 | • A1 후타재 균열(0.3mm미만) | 손상현황 | • A1 고무재 파손(L=12.0m) |
| 원 인 | • 차량 반복통행, 장기공용 등 | 원 인 | • 공용기간 증가, 열화 등 |

- 신축이음에서 조사된 후타재 균열의 경우 시공시 다짐불량, 차량 통행하중 및 충격 등으로 인한 손상으로 판단되며, 손상의 정도가 차량의 주행성에 영향을 미치는 상태는 아니므로 즉각적인 보수를 실시하기 보다는 주기적인 점검을 통한 유지관리를 실시한 후 손상의 진전시 일괄보수를 실시하는 것이 바람직할 것으로 사료된다.
- 조사된 후타재 파손의 경우 공용기간 증가, 중차량 반복통행 하중 등 복합적인 원인에 의한 손상으로 신축이음 자체에는 영향을 미치는 손상은 아니나 손상의 진전을 방지하고 운전자의 안전성과 내구성을 확보하기 위한 단면보수 등의 조치가 필요하다고 판단된다.
- 조사된 하부 누수, 고무재 파손의 경우 공용기간 증가, 열화 등 복합적인 원인에 의한 손상으로 신축이음 자체에는 영향을 미치는 손상은 아니나 발생한 손상으로 인하여 지속적인 우수 및 이물질 유입시 신축이음 하부의 바닥판하면, 교각, 교량받침 등의 타부재의 내구성저하 및 신규손상의 발생에 영향을 미칠 것으로 사료되어 유도배수관설치 등의 적절한 보수조치가 필요하다고 판단된다.
- 조사된 유간 토사퇴적의 경우 공용기간 증가, 비산먼지 퇴적 등 복합적인 원인에 의한 손상으로 신축이음장치의 기능성 확보 및 원활한 배수 기능을 위한 정비 등의 보수를 실시하는 것이 바람직하다.
- 조사된 이격(단차)의 경우 포장부와 후타재간의 단차로 포장시 다짐불량, 중차량 반복통행으로 인한 밀림 등 복합적인 원인에 의한 손상으로 점검당시 차량의 주행성에 미치는 영향은 미미한 편으로 확인되었다. 이에 즉각적인 보수를 실시하기 보다는 주기적인 점검을 통한 유지관리 후 손상의 진전시 부분 재포장 등 적절한 보수를 실시하는 것이 바람직할 것으로 사료된다.

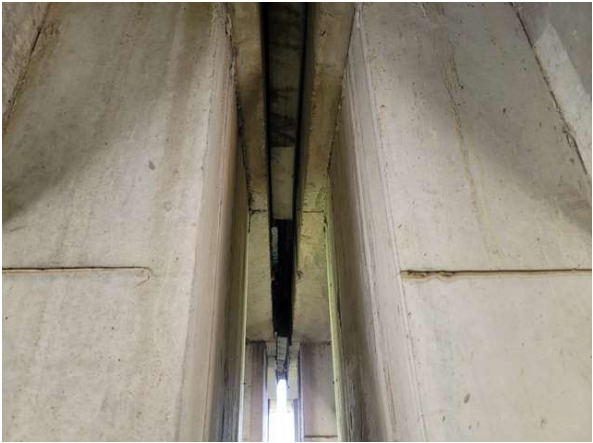
| 손상현황 | • P3 신축이음 하부 누수(L=15.0m) | 손상현황 | • P3 신축이음 하부 누수(L=15.0m) |
| 원 인 | • 공용기간 증가, 열화 등 | 원 인 | • 공용기간 증가, 열화 등 |

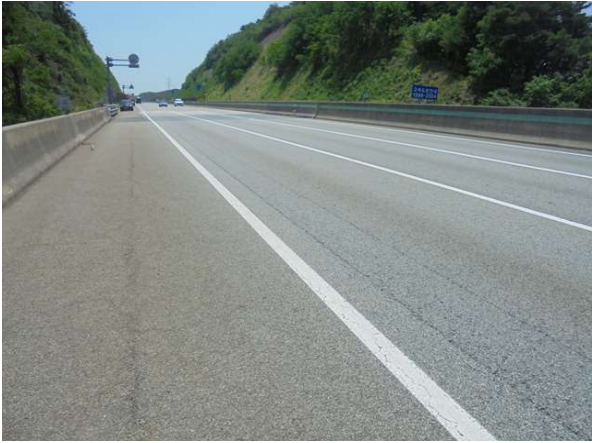
| 손상현황 | • S1 시공이음 균열(L=35.0m) | 손상현황 | • S1 포장 균열(L=5.0m) |
| 원 인 | • 시공미흡 등 | 원 인 | • 공용기간 증가, 열화 등 |

- 교면포장에서 조사된 포장 균열, 시공이음 균열의 경우 공용기간 증가, 마모, 열화, 중차량 반복통행 등 복합적인 원인에 의한 손상으로 판단되며, 현재 차량의 주행성에 영향을 미치는 손상은 아니며, 주기적인 점검을 통한 유지관리를 실시하고 손상의 진전시 부분재포장 등의 적절한 보수조치를 취하는 것이 바람직할 것으로 사료된다.
- 조사된 포장 파손의 경우 공용중 외부충격, 중차량 반복통행 등에 의한 손상으로 판단되며, 현재 차량의 주행성에 영향을 미치는 손상은 아니나 손상의 진전방지를 위한 단면보수 등의 적절한 보수조치가 필요할 것으로 사료된다.

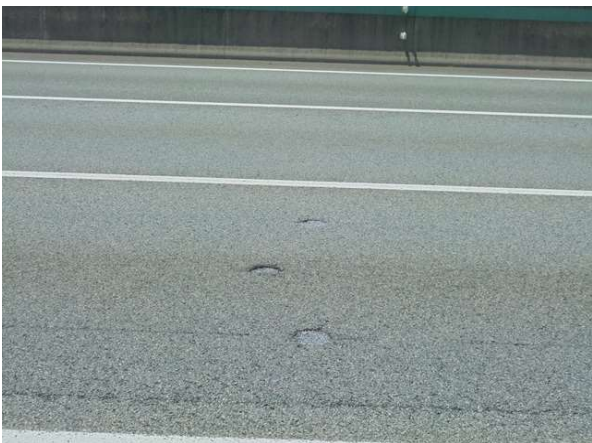
| 손상현황 | • S5 포장 파손(0.1m×0.1m) | 손상현황 | • S8 시공이음 균열(L=35.0m) |
| 원 인 | • 외부충격 등 | 원 인 | • 시공미흡 등 |

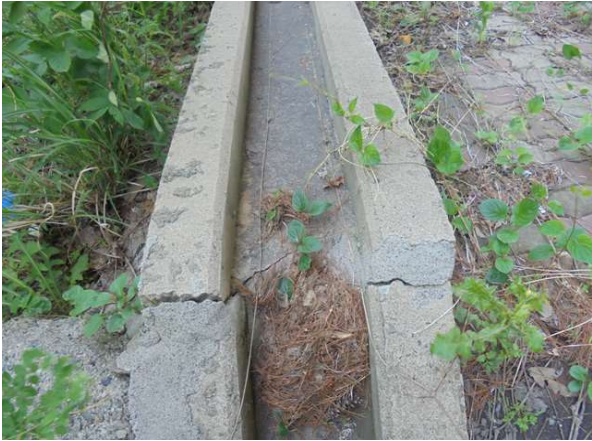
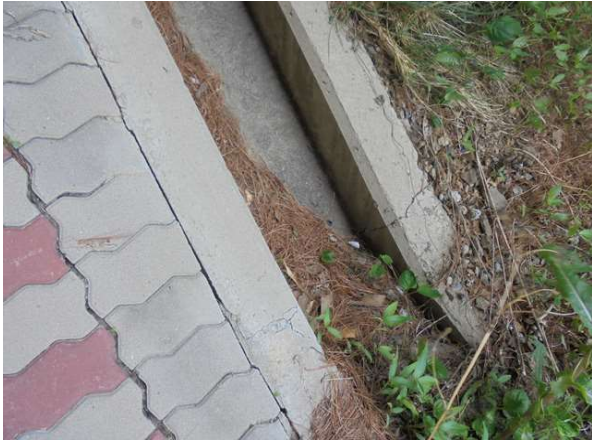
| 손상현황 | • A2 배수로 균열(L=5.0m) | 손상현황 | • A2 배수로 균열(L=5.0m) |
| 원 인 | • 배수로 하부 토사유실 등 | 원 인 | • 배수로 하부 토사유실 등 |

| 조치방안 | • 단면보수 | 조치방안 | • 단면보수 |

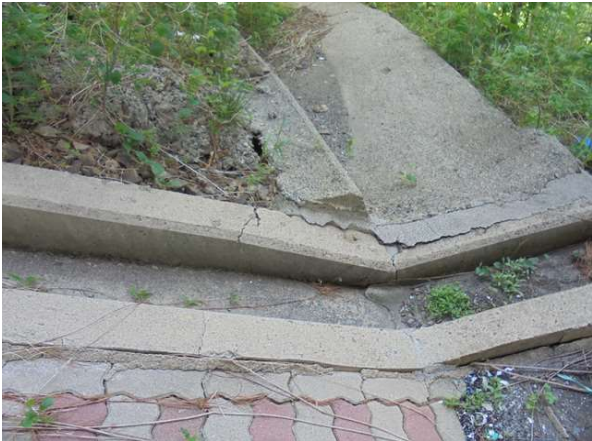
| 손상현황 | • A2 배수로 파손(1.0m×1.0m) | 손상현황 | • S4 배수구 막힘 -보수- |
| 원 인 | • 배수로 하부 토사유실 등 | 원 인 | • - |

| 조치방안 | • 단면보수 | 조치방안 | • - |

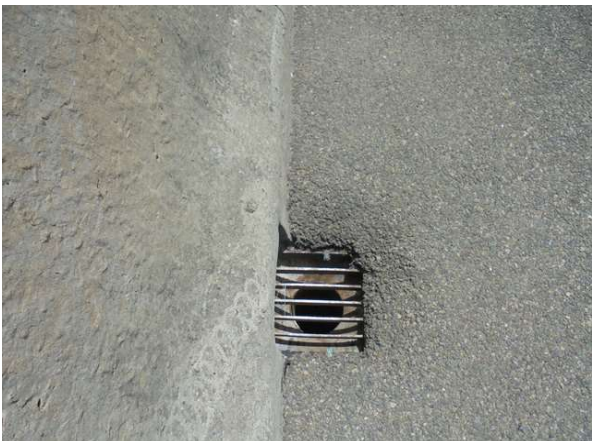
| 손상현황 | • S6 배수구 막힘 -보수- | 손상현황 | • S7 배수관 부식 |

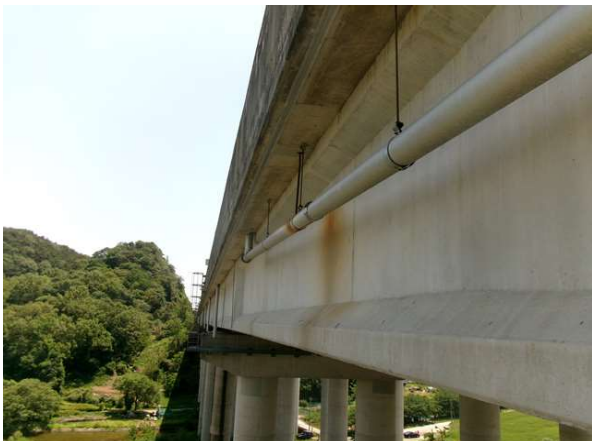
| 원 인 | • - | 원 인 | • 공용기간 증가, 열화 등 |

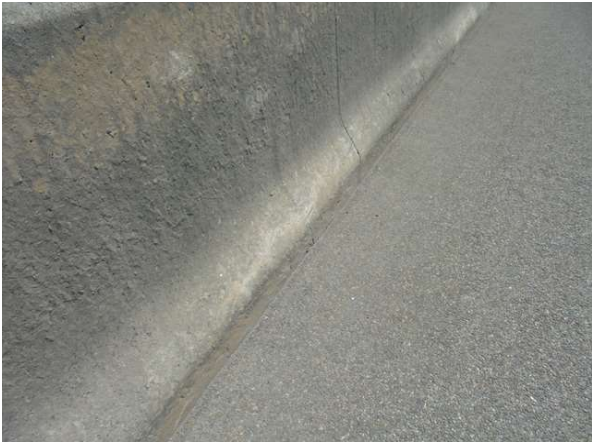
| 손상현황 | • S5 균열(0.3mm미만) | 손상현황 | • S7 균열부백태(0.25m×0.5m) |
| 원 인 | • 건조수축, 거푸집 조기탈거 등 | 원 인 | • 손상부 우수유입, 습기흡착 등 |

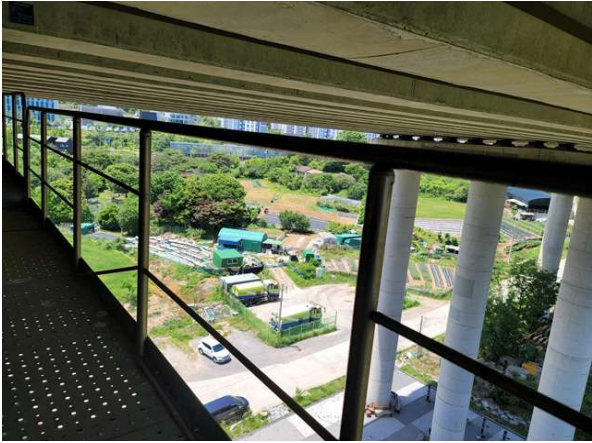
| 손상현황 | • P3 난간대 파손 | 손상현황 | • P4 난간대 파손 |
| 원 인 | • 외부충격 등 | 원 인 | • 외부충격 등 |

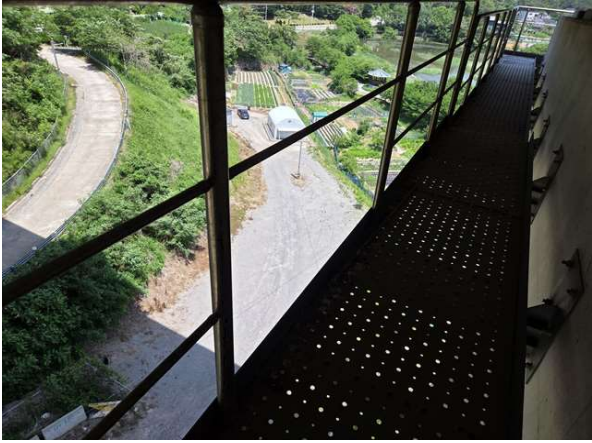
| 손상현황 | • P6 난간대 파손 | 손상현황 | • P2 점검로 상태양호 |
| 원 인 | • 외부충격 등 | 원 인 | • - |

- 전회 점검과 비교결과, 기존손상인 난간대 파손이 확인되었으며, 금회 점검에서 신규손상은 조사되지 않았다.

- 교량 점검시설에서 조사된 난간대 파손의 경우 외부충격에 의한 손상으로 점검자 및 작업자의 안전을 확보하기 위한 정비 등의 보수를 실시하는 것이 필요하다고 판단된다.

| 조치방안 | • 정비 | 조치방안 | • - |

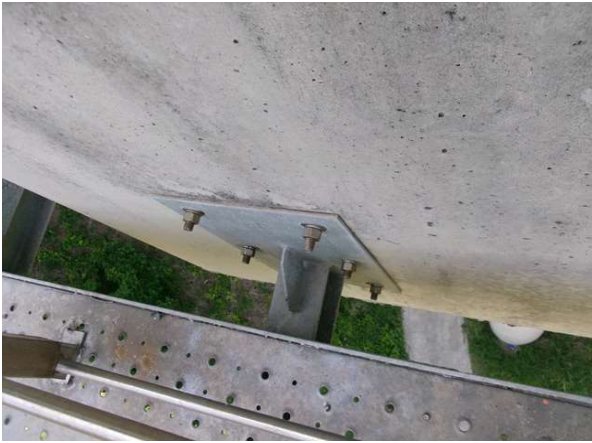
| 손상현황 | • P2 앵커볼트 체결 현황 | 손상현황 | • P3 앵커볼트 체결 현황 |

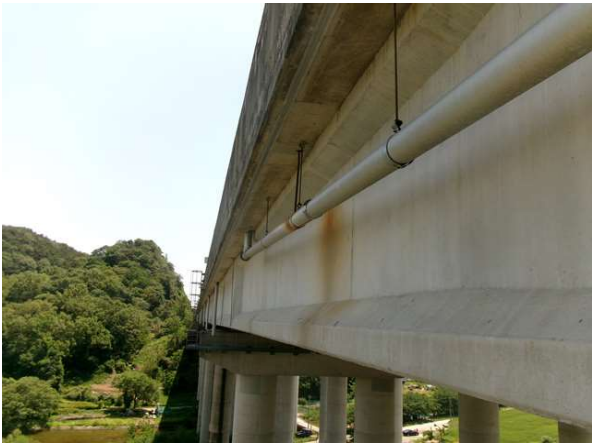
| 배수시설 고정 상태양호 | 배수시설 S4 볼트체결 불량(경미) |

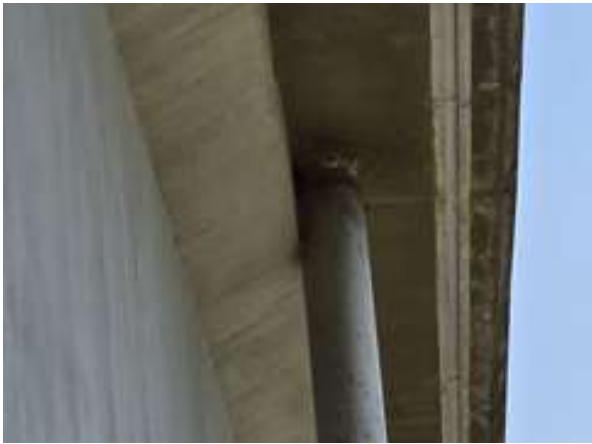
- 본 과업대상 두현교(울산)은 마을진입로(웅촌로 S2, S7) 및 두현저수지(S3)을 횡단하는 교량이며, 하부에는 생활체육시설이 S4~S5 경간에 설치되어 있는 교량이다.
- 중대시민재해를 유발할 수 있는 위험요소로 낙하물, 교량접속부 파손, 포장불량, 배수시설 기능저하 등 항목이 해당된다.
- 공중이용시설 10대 위험요소 중 교량에 해당하는 항목에 대한 점검결과, 배수시설에서 볼트 체결 불량(S4)이 조사되었으나, 볼트체결 불량의 경우 점검일 현재 배수관의 고정력에는 크게 영향을 주지 않는 상태나 하부에 생활체육시설과 마을진입로가 설치되어 있는 상태로 안전을 위한 정비를 실시하는 것이 바람직하다.
- 점검일 현재는 중대결함이 없는 비교적 양호한 상태이지만 향후, 소형결함으로도 재해 발생 가능성이 있으므로 유해·위험요인이 있는 취약시설물에 대한 중점관리 및 예방 차원의 보수·보강 등의 유지관리가 필요하다.

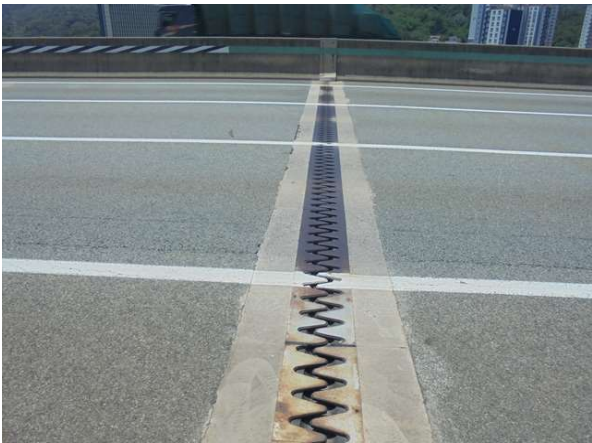
| 신축이음 상태양호 | |

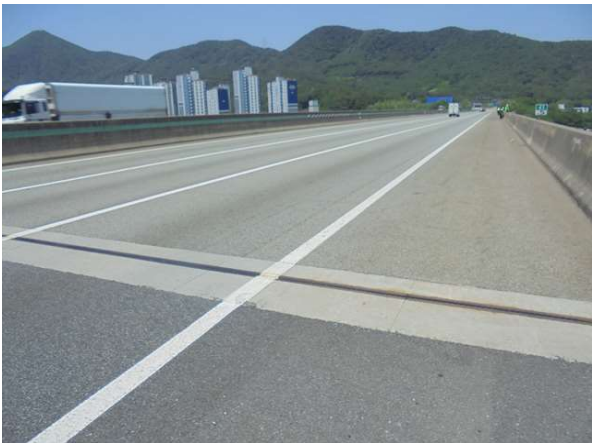
| 교면포장 상태양호 | 집수구 상태양호 |

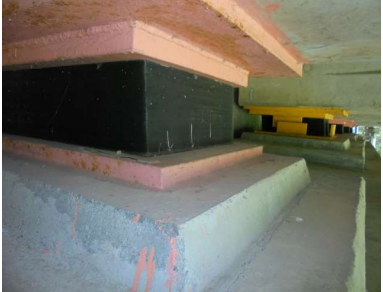
| ④ 교량반침 A2 탄성패드 밀림 -<br>진전 여부확인 | ⑤ 교량반침 A2 탄성패드 밀림 -<br>진전 여부확인 | ⑥ 신축이음 P5 후타재 파손 -<br>진전 여부확인 |
