## 20. 만화교(울산)

### 20.1 시설물의 개요

본 시설물은 부산광역시 기장군 기장읍에 위치한 교량으로 총 연장 310.0m, 폭 16.2m로 시공되어 있다.

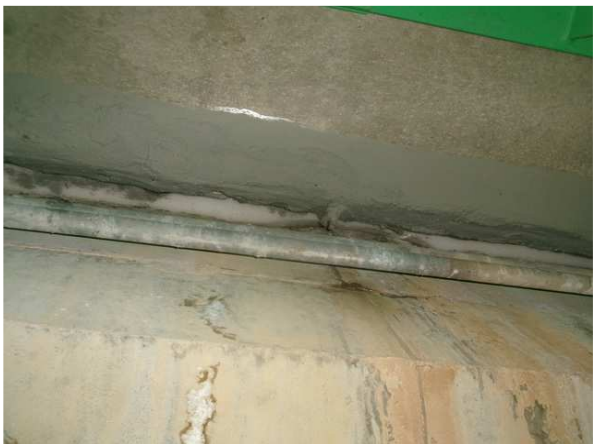
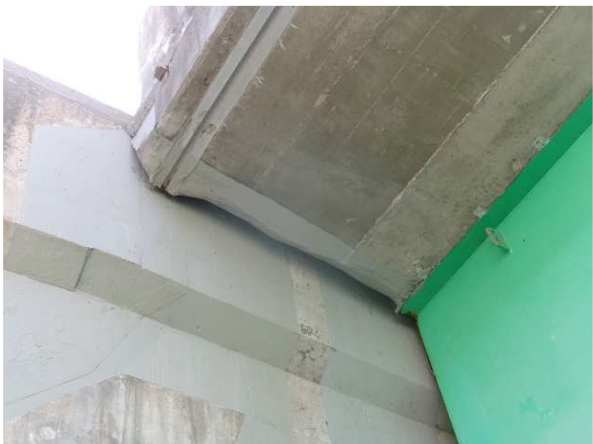
| 손상현황 | • S6 철근노출 보수부 전경 | 손상현황 | • S6 철근노출 보수부 전경 |

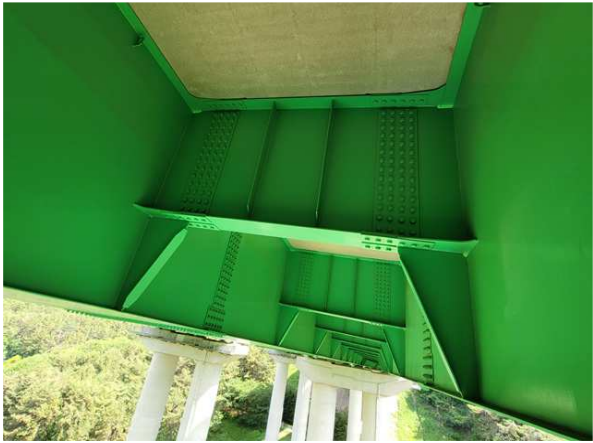
| 손상현황 | • 가로보 S3 상태현황 | 손상현황 | • 가로보 S4 상태현황 |

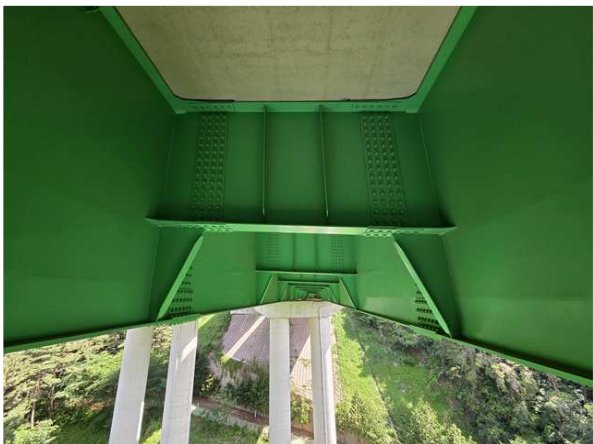
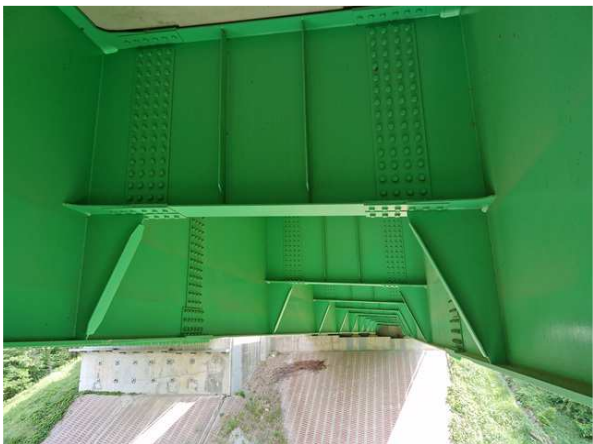
| 손상현황 | • 가로보 S5 상태현황 | 손상현황 | • 가로보 S6 상태현황 |

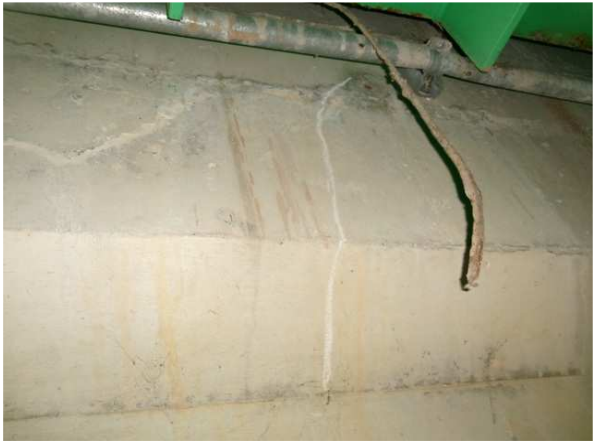
| 손상현황 | • A1 이격 (H=3.0m, T=20mm) | 손상현황 | • A2 균열(0.3mm미만) |
| 원 인 | • 시공초기 다짐불량, 측방유동 이력 등 | 원 인 | • 건조수축 등 |

- 교대에서 조사된 균열(0.3mm미만), 보수부 재균열(0.3mm미만)의 경우 시공초기 온도변화 및 건조수축 등에 의한 손상으로 판단되며, 구조적인 영향을 미치는 손상은 아니나 손상부 우수유입으로 인한 진전이 우려되므로 진전방지 및 내구성 확보 차원에서 표면처리 등의 적절한 보수를 실시하는 것이 바람직할 것으로 사료된다.
- 조사된 백태의 경우 우수유입, 습기흡착 등에 의한 손상으로 구조적인 영향을 미치는 손상은 아니나 손상부 우수유입으로 인한 진전이 우려되므로 진전방지 및 내구성 확보 차원에서 표면처리 등의 적절한 보수를 실시하는 것이 바람직할 것으로 사료된다.
- 조사된 이격의 경우 날개벽과 측면 성토부 옹벽 사이에 있는 이음부에서 발생하였으며 시공초기 다짐불량, 상부 우수유입으로 인한 성토부 일부 유실, 측방유동 이력 등의 복합적인 원인에 의한 손상으로 판단되며, 특히 내부골재가 일부 노출되어 있고 이음부를 매워주는 몰탈 마감재의 박락이 확인된 상태로 추가적인 유실은 확인되지 않았으나 실링처리, 몰탈보수 등의 안전성 확보와 내부 골재 및 충전물 유실을 방지하는 종류의 보수가 필요하다고 판단된다.

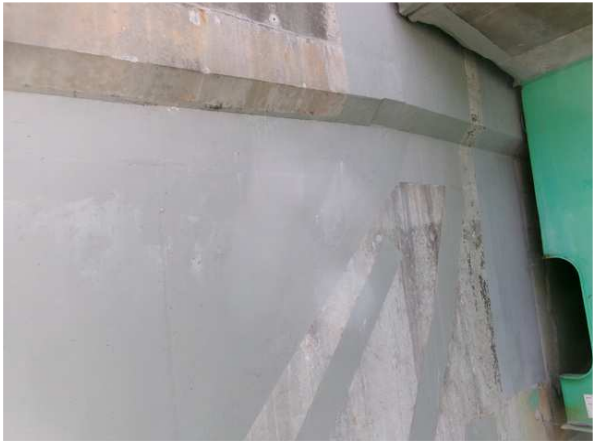
| 손상현황 | • A2 균열(0.3mm이상) 보수부 전경 | 손상현황 | • A2 균열부 백태 보수부 전경 |

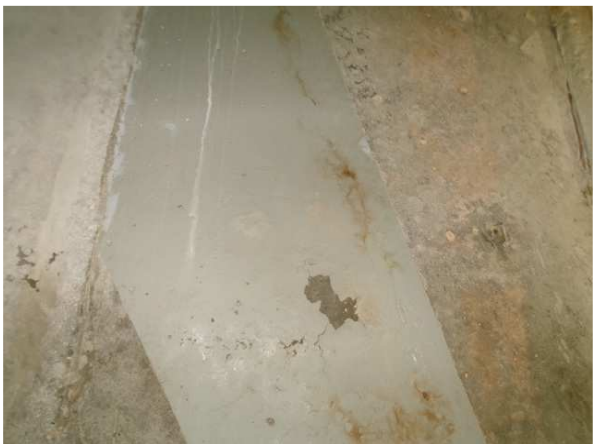
| 손상현황 | • A2 망상균열 보수부 전경 | 손상현황 | • A2 백태 보수부 전경 |

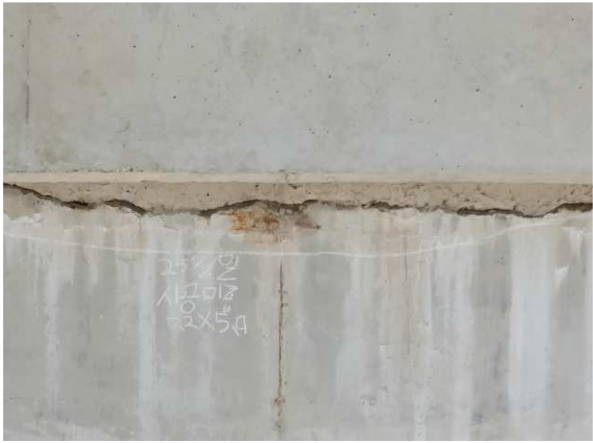
| 손상현황 | • P2 보수미흡(0.2×5.0) | 손상현황 | • P2 보수미흡(0.2×5.0) |
| 원 인 | • 시공미흡 등 | 원 인 | • 시공미흡 등 |

| 조치방안 | • 단면보수 등 | 조치방안 | • 단면보수 등 |

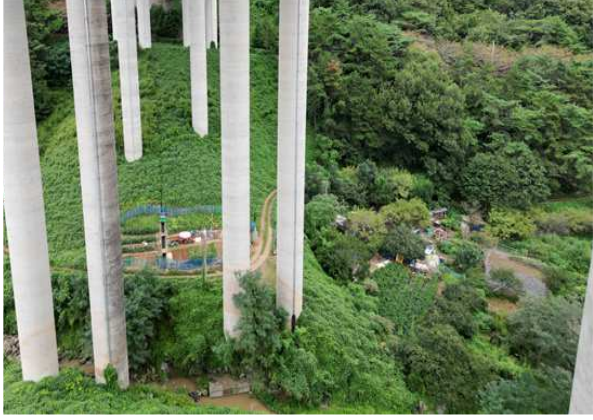
| 교각 P3 기초 전경 | 교각 P4 기초 전경 |

- 기초부에 대한 현장조사 결과, 교대 및 교각의 기초는 대부분 매립되어 외관조사는 불가능하나, 교각 P3의 기초부가 일부 노출된 것으로 확인되어 노출부에 대한 조사를 실시하였고, 노출된 기초부에 구조적인 영향을 미칠만한 손상은 조사되지 않았다.

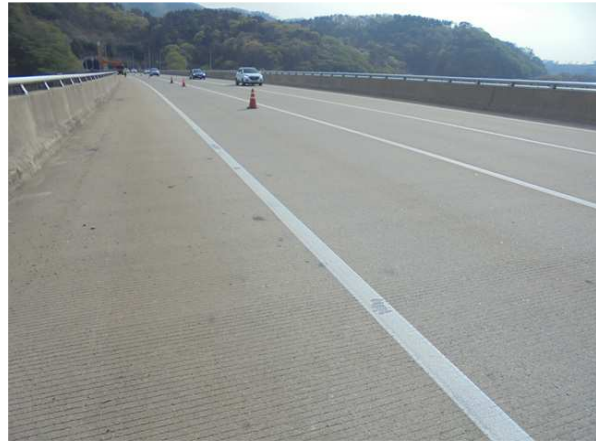
| 손상현황 | • S4 교면포장 상태현황 | 손상현황 | • S4 교면포장 상태현황 |

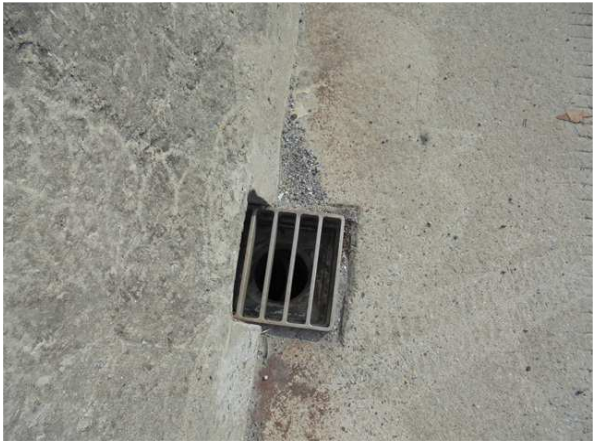
| 손상현황 | • 배수구 상태현황 | 손상현황 | • 배수구 상태현황 |

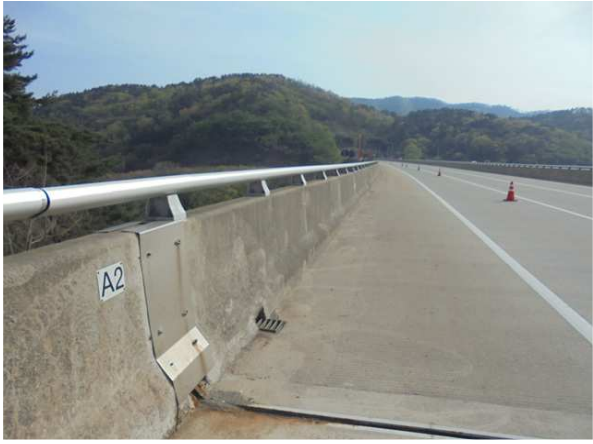
| 손상현황 | • S6 파손 (0.3×0.3) | 손상현황 | • 방호벽 상태현황 |

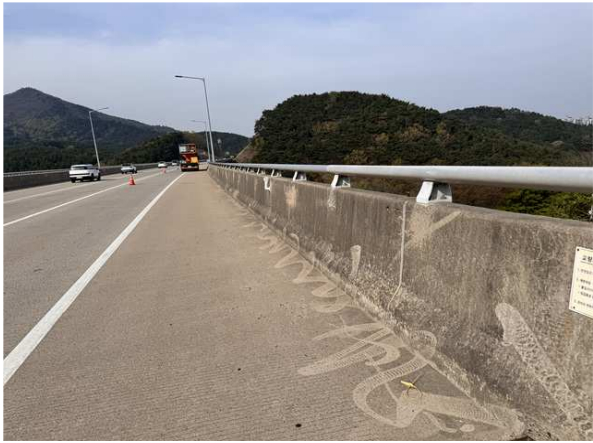
| 손상현황 | • 방호벽 상태현황 | 손상현황 | • 중분대 상태현황 |

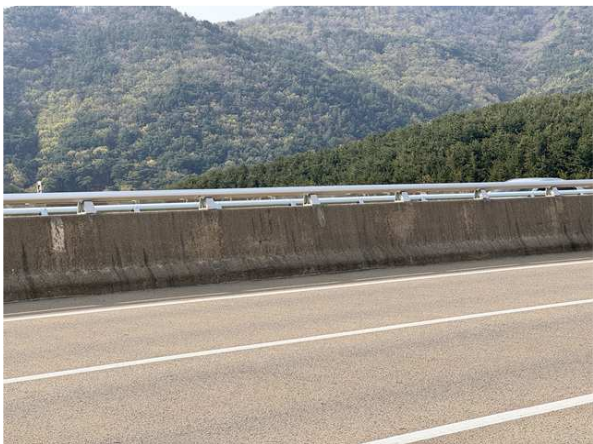
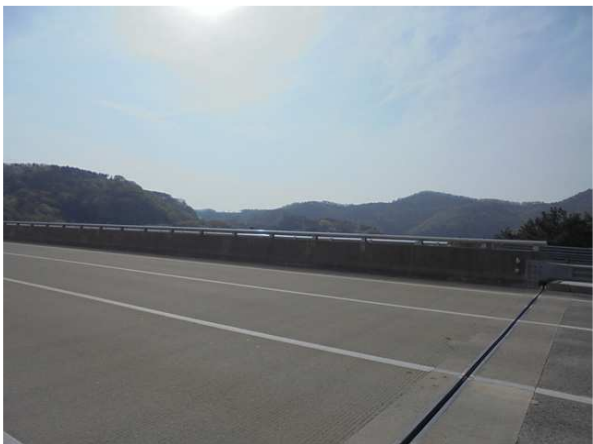
【사진 20.3.27】 방호벽 및 중분대 손상현황

| 손상현황 | • 중분대 상태현황 | 손상현황 | • 중분대 상태현황 |

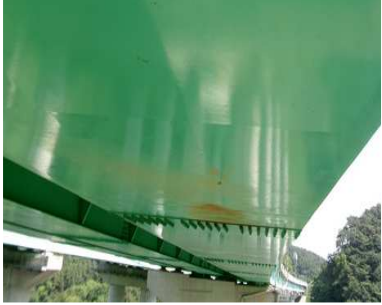
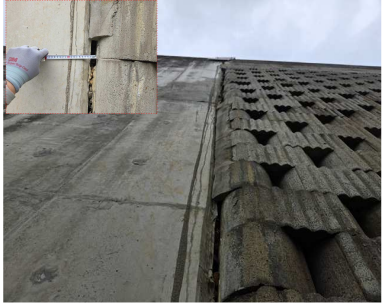
| <p>① 바닥판하면 박락<br/>- 진전 여부확인</p> | <p>② 거더외부 급힘 및 부식<br/>- 진전 여부확인</p> | <p>③ 교대 이격<br/>- 진전 여부확인</p> |

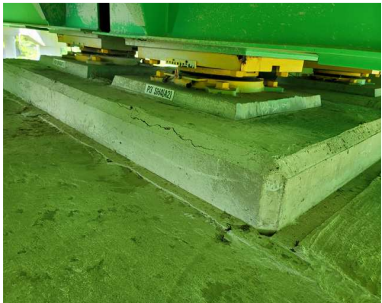
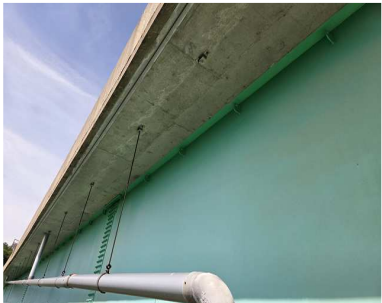
| <p>④ 교각 보수미흡<br/>- 진전 여부확인</p> | <p>⑤ 교량받침 받침콘크리트 박락<br/>- 진전 여부확인</p> | <p>⑥ 배수시설 배수관 행거로이드 탈락<br/>- 2차손상 발생 여부확인</p> |
