## 26. 영해1교(울산)

### 26.1 시설물의 개요

본 시설물은 울산광역시 울주군 청량면에 위치한 교량으로 총 연장 190.0m, 폭 15.4m로 시공되어 있다.

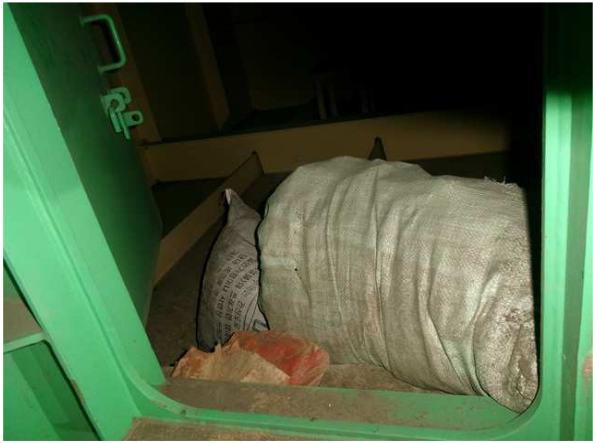
| 손상현황 | • 거더외부 S4-G2 도장박리(0.2×0.4) | 손상현황 | • 거더내부 S2-G1 이물질퇴적 |
| 원 인 | • 전처리미흡, 습기흡착 등 | 원 인 | • 청소미흡 등 |

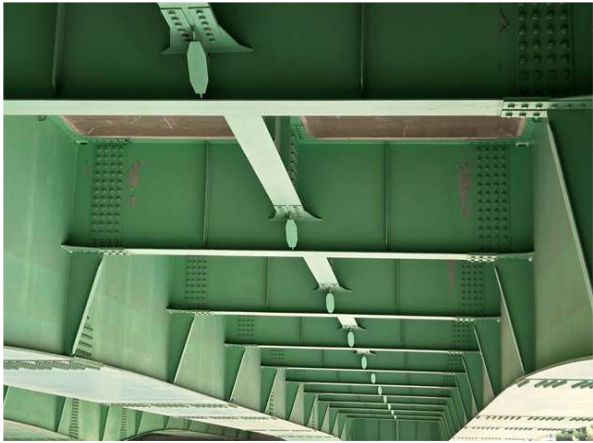
| 손상현황 | • 가로보 S3 도장박리(0.2×0.8×3) | 손상현황 | • 가로보 S3 도장박리(0.2×0.5×2) |
| 원 인 | • 공용중 열화, 부착력 저하 등 | 원 인 | • 공용중 열화, 부착력 저하 등 |

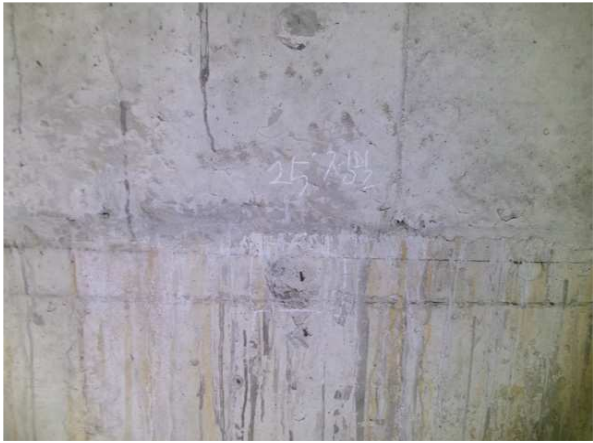
| 손상현황 | • A1 파손(0.1×0.1) | 손상현황 | • A1 균열 보수 |
| 원 인 | • 외부 충격 등 | 원 인 | • - |

- 교대에서 조사된 균열(0.3mm미만)의 경우 거푸집 조기탈거, 건조수축 등에 의한 손상으로 구조적인 영향을 미치는 손상은 아니나 부재의 특성상 우수유입이 용이하여 손상부 우수유입으로 인한 2차손상의 발생방지 및 내구성 확보 차원의 표면처리 등 적절한 보수를 실시하는 것이 바람직할 것으로 사료된다.
- 조사된 표면오염, 토사퇴적은 신축이음부 등을 통한 우수유입이 주원인이며, 내구성 확보를 위한 보수가 필요하나, 신축이음장치의 선보수가 우선일 것으로 판단된다. 실링재 열화는 웅벽 조인트부에서 조사되었으며, 우수유입 및 경년열화, 보수불량에 의한 것으로 손상규모는 비교적 경미하나, 부재의 사용성 확보를 위한 실링보수를 통한 유지관리가 필요하다.
- 파손은 교대 A1 구체에서 조사되었으며, 실링재 열화는 조인트부에서 확인되었다. 외부충격 및 경년열화 등에 의한 것으로 내구성 저하 방지 등을 위해 정비, 단면보수, 실링 등의 적절한 유지관리가 필요하다.

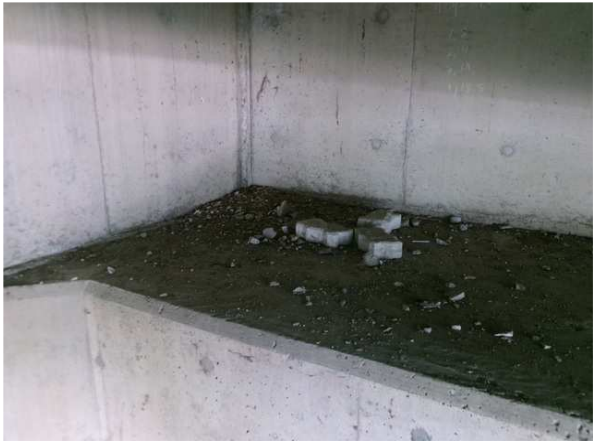
| 손상현황 | • A2 토사퇴적 | 손상현황 | • A2 표면오염(0.6×1.0) |
| 원 인 | • 공용중 열화 등 | 원 인 | • 신축이음 하부 우수유입 등 |

| 조치방안 | • 정비 | 조치방안 | • 주의관찰 |

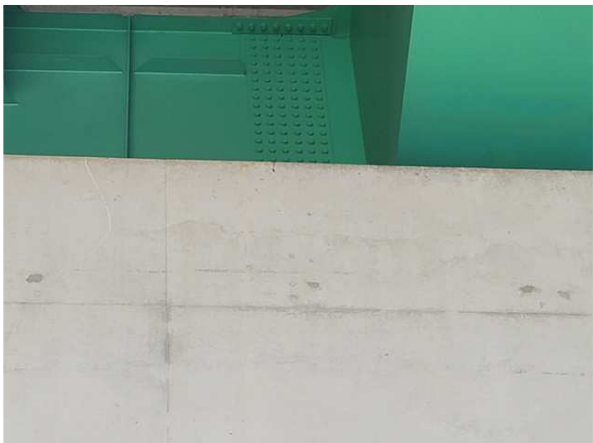
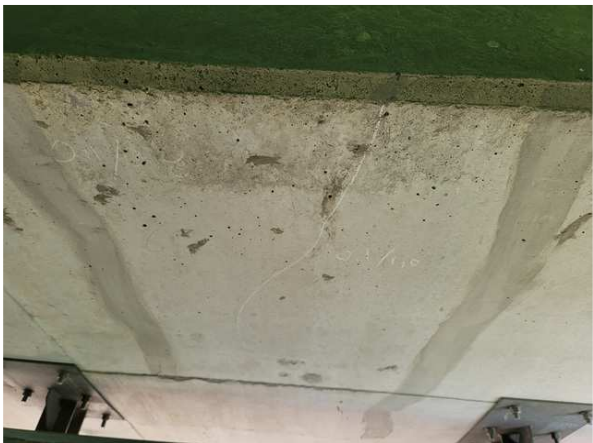
| 손상현황 | • P1 균열(0.3mm미만) | 손상현황 | • P1 균열(0.3mm미만) |
| 원 인 | • 건조수축, 거푸집 조기탈거 등 | 원 인 | • 건조수축, 거푸집 조기탈거 등 |

- 교각에서 조사된 균열(0.3mm미만), 망상균열의 경우 발생패턴을 분석한 결과, 대부분 수직균열로 단면변화부위(우각부)에 및 타설이음부에서 단속적으로 발생하였으며, 건조수축 및 온도변화 등에 의한 인장력 발생시 단면변화 부위나 천공부위에서는 일반단면부위 보다 큰 인장력이 집중되어 발생하게 되는데 상기 균열은 해당원인에 의해 발생한 균열로 판단된다. 균열의 경우 구조적인 영향을 미치는 손상은 아니나 부재의 내구성 확보 차원의 표면처리, 주입보수 등의 적절한 보수를 실시하고 재발생 여부를 확인하는 유지관리가 필요하다.
- 조사된 재료분리, 파손의 경우 시공시 다짐불량, 외부 충격 등 시공 및 품질관리 미흡에 의해 발생한 것으로 손상규모는 비교적 경미하나, 부재의 내구성 확보 차원의 단면보수 등의 유지관리가 필요하다.

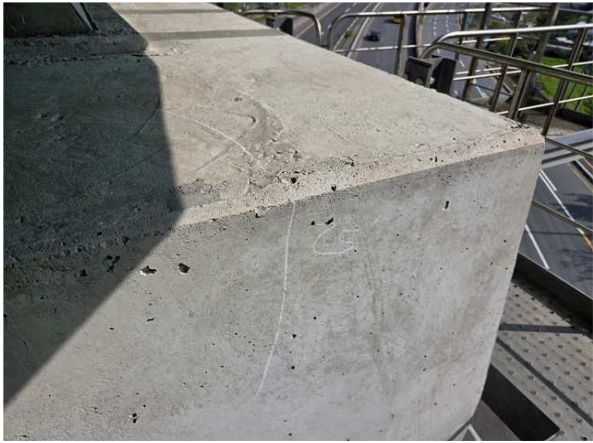
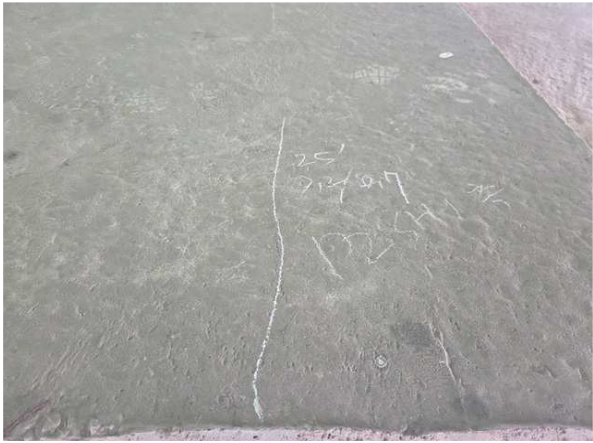
| 손상현황 | • P2 균열(0.3mm미만) | 손상현황 | • P2 균열(0.3mm미만) |
| 원 인 | • 건조수축, 거푸집 조기탈거 등 | 원 인 | • 건조수축, 거푸집 조기탈거 등 |

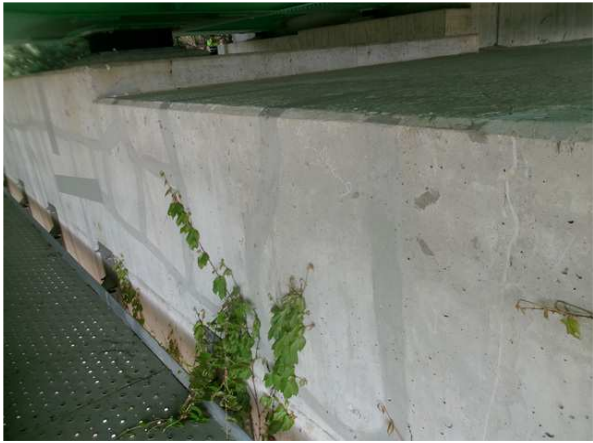
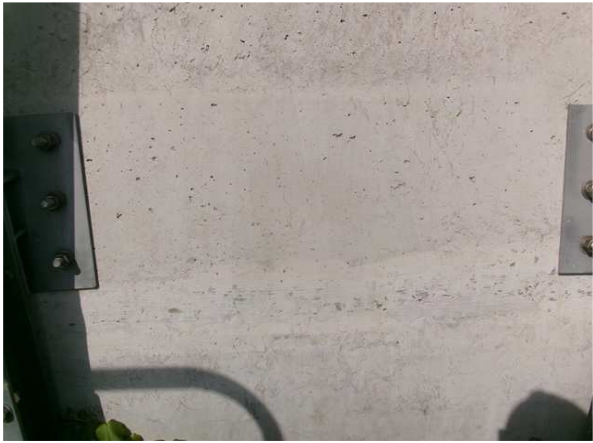
| 손상현황 | • P3 망상균열(0.3mm미만) | 손상현황 | • P3 망상균열(0.3mm미만) |
| 원 인 | • 건조수축, 거푸집 조기탈거 등 | 원 인 | • 건조수축, 거푸집 조기탈거 등 |

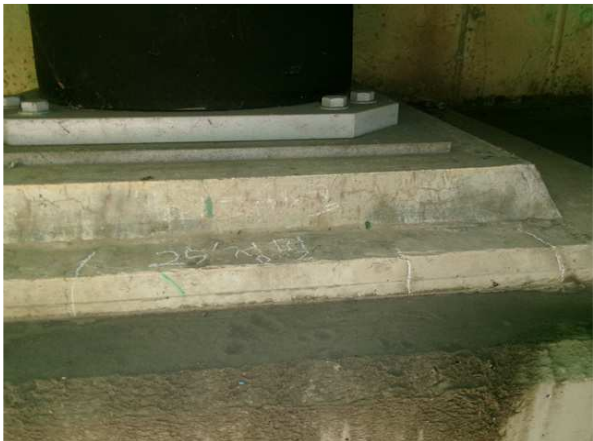
| 손상현황 | • A1-SH2 받침콘크리트균열(0.3mm미만) | 손상현황 | • A1-SH2 탄성받침 들뜸 |
| 원 인 | • 건조수축, 거푸집 조기탈거 등 | 원 인 | • 공용중 열화, 시공미흡 등 |

- 교량받침에 조사된 몰탈 및 받침콘크리트 균열(0.3mm미만)의 경우 건조수축 및 거푸집 조기 탈거 등에 의한 손상으로 시설물에 영향을 미치는 구조적인 손상은 아닌 것으로 판단되며, 내구성 확보 차원의 표면처리 등의 보수를 실시하는 것이 바람직하다.
- 탄성패드 들뜸은 전단변형에 따라 예각부에서 발생하는 단부 말림(몰오버)현상으로 탄성받침에서 발생하는 정상적인 현상이나, 지속적인 점검을 통한 교량받침부의 주의관찰이 요구된다.
- 볼트부식은 공용중 열화에 의한 손상으로 채도장 등의 유지관리가 요구된다.

| 조치방안 | • 표면처리 | 조치방안 | • 주의관찰 |

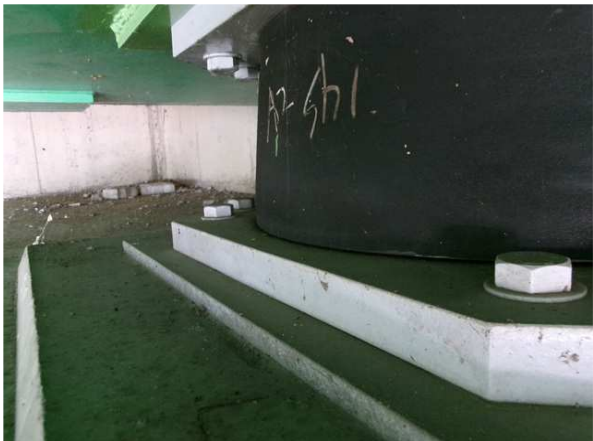
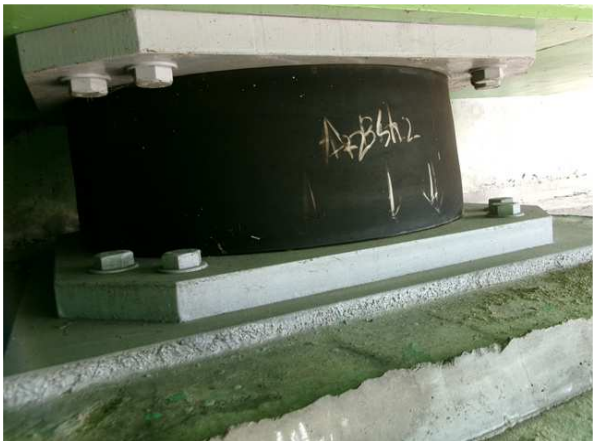
| 손상현황 | • A2-SH1 탄성받침 들뜸 | 손상현황 | • A2-SH2 탄성받침 들뜸 |
| 원 인 | • 공용중 열화, 시공미흡 등 | 원 인 | • 공용중 열화, 시공미흡 등 |

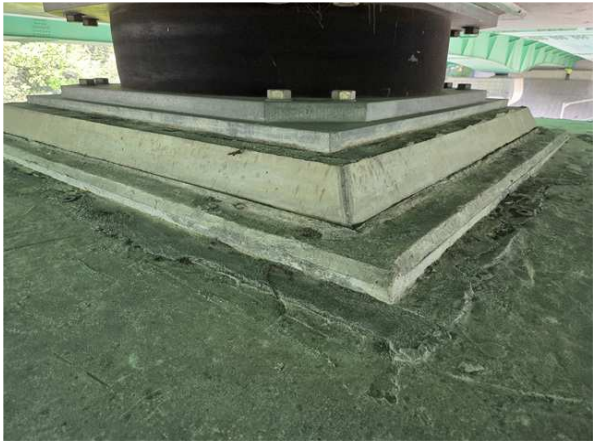
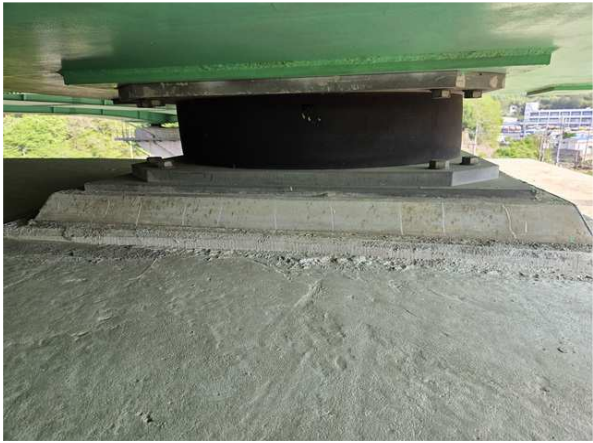
| 손상현황 | • P2-SH1 몰탈 균열(0.3mm미만) | 손상현황 | • P2-SH2 몰탈 균열(0.3mm미만) |
| 원 인 | • 건조수축, 거푸집 조기탈거 등 | 원 인 | • 건조수축, 거푸집 조기탈거 등 |

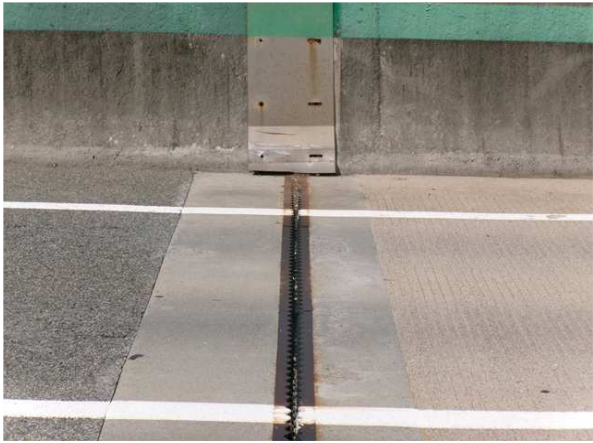
| 손상현황 | • A1 부식 | 손상현황 | • A1 본체 토사퇴적 |
| 원 인 | • 공용기간 증가 등 | 원 인 | • 공용기간 증가 등 |

- 신축이음에서 조사된 후타재 균열의 경우, 초기 건조수축 균열, 시공시 다짐불량, 차량 통행 하중 및 진동 등 복합적인 원인에 의한 손상으로 판단되며, 즉각적인 보수를 실시하기 보다는 주기적인 점검을 통하여 손상의 진전여부를 확인하고 손상의 진전시 적절한 보수를 실시하는 것이 바람직할 것으로 사료된다.
- 조사된 유간 토사퇴적은 일부구간에 걸쳐 발생하였으며, 공용년수 증가에 따른 이물질 유입이 주원인으로 현재 신축이음장치에 기능을 상실한 상태는 아니나, 원활한 유지관리를 위해 청소를 실시하여 관리하는 것이 바람직할 것으로 판단된다.
- 조사된 차수판 볼트탈락의 경우 공용기간 증가, 시공초기 마감 미흡, 외부충격, 차량의 반복 통행으로 인한 진동 등에 발생한 손상으로, 차수판의 안정적인 고정을 위하여 정비 등의 보수를 실시하는 것이 바람직할 것으로 사료된다.
- 본체부식 및 고무재 파손의 경우 외기노출, 우수접촉, 경년열화, 동절기 염화칼슘 살포 등에 의해 발생한 것으로 발생규모는 경미한 것으로 확인되었다. 해당손상은 지속적인 주의관찰을 실시한 후 반복되는 습윤환경에 의해 강재의 팽창 및 박리로 진전시 신축이음 교체 등을 고려해야 될 것으로 판단된다.

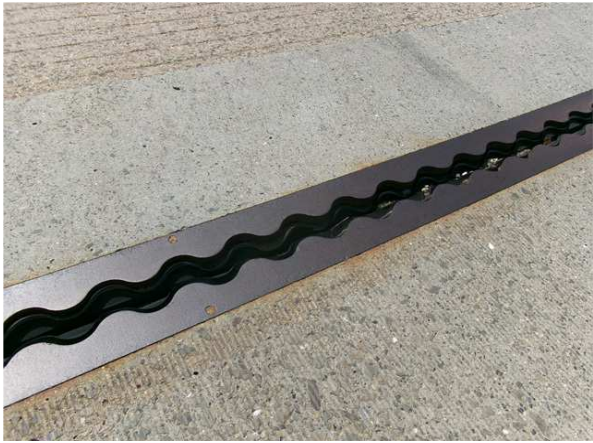
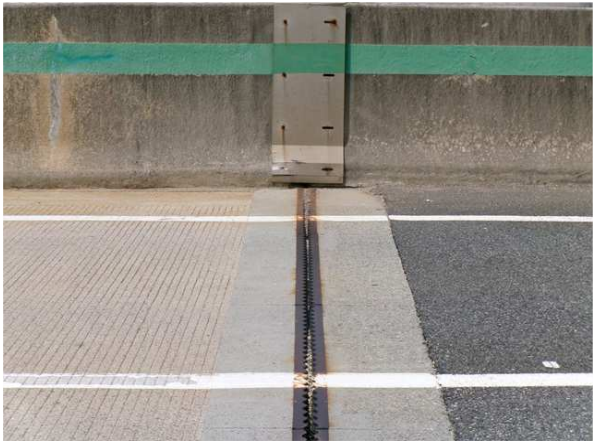
| 손상현황 | • A2 고무재 파손 | 손상현황 | • A2 부식 |
| 원 인 | • 공용기간 증가 등 | 원 인 | • 공용기간 증가 등 |

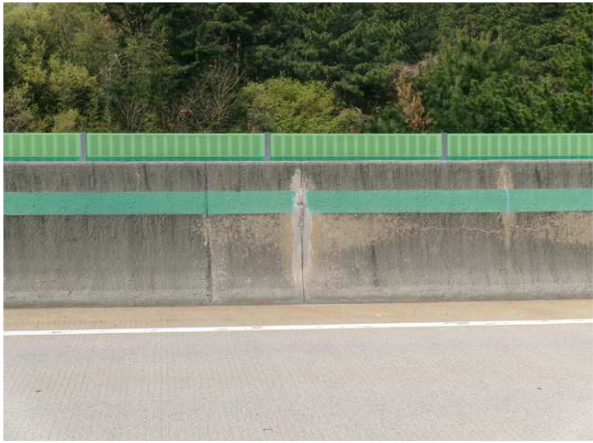
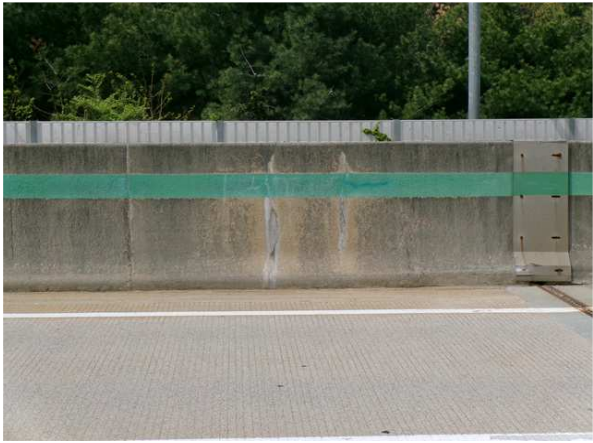
| 손상현황 | • S3 백태(0.2×1.0) | 손상현황 | • S3 백태(0.2×1.0) |
| 원 인 | • 건조수축, 우수유입 등 | 원 인 | • 건조수축, 우수유입 등 |

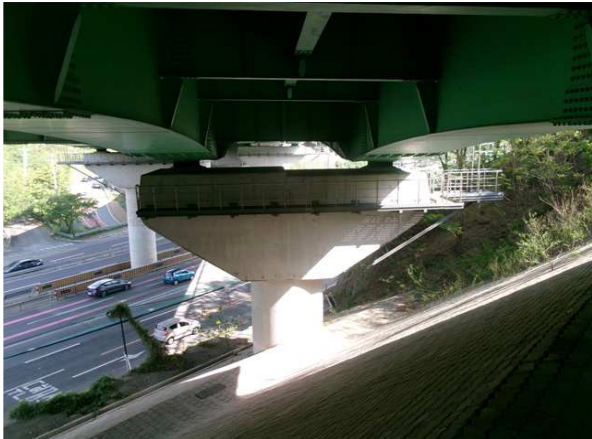
| 교각 P1 점검통로 전경 | 교각 P2 점검통로 전경 |

- 교각에 설치된 점검시설에 대한 현장조사 결과, 손상이 없는 양호한 상태로 확인되었다.

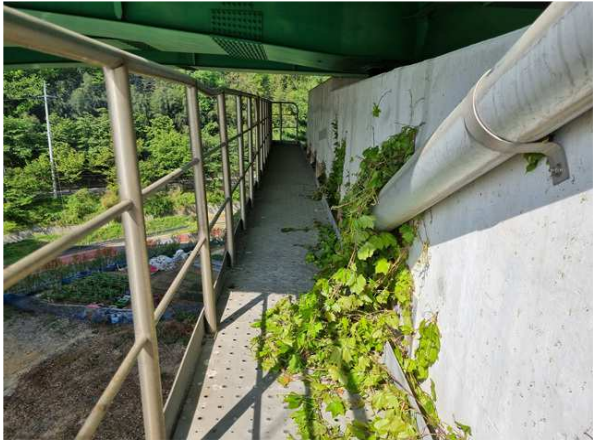
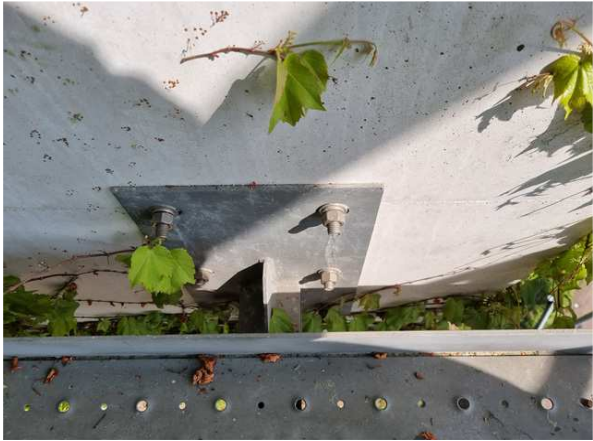
| 손상현황 | • 점검로 상태양호 | 손상현황 | • 점검로 상태양호 |

| 조치방안 | • - | 조치방안 | • - |

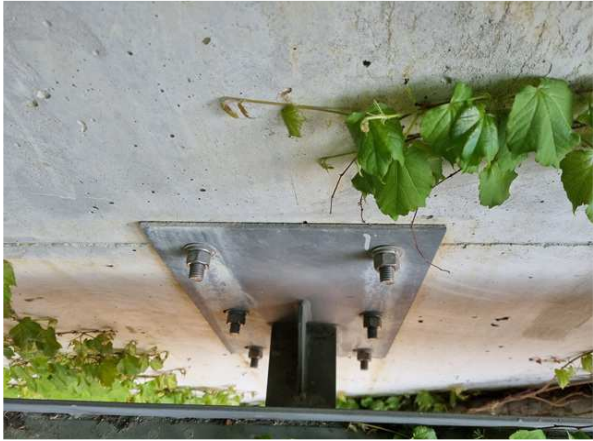
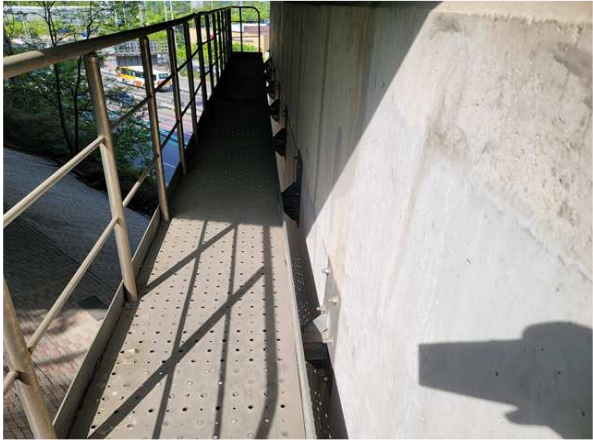
| 손상현황 | • 점검로 상태양호 | 손상현황 | • 점검로 상태양호 |

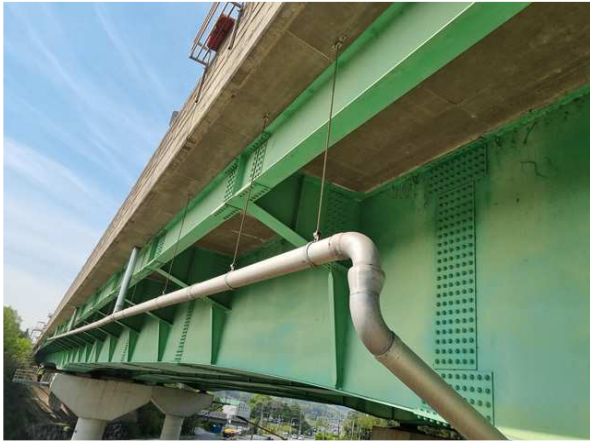
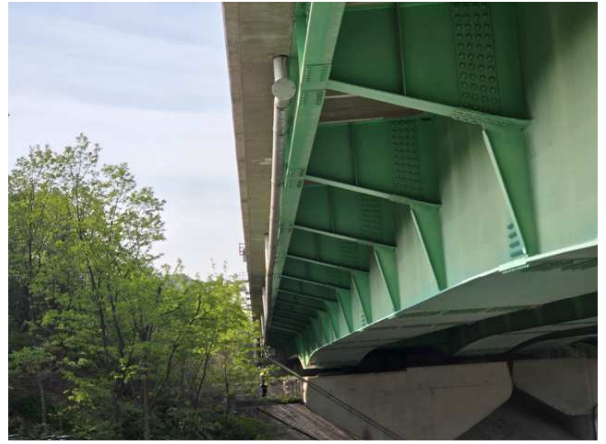
배수관 고정상태 양호

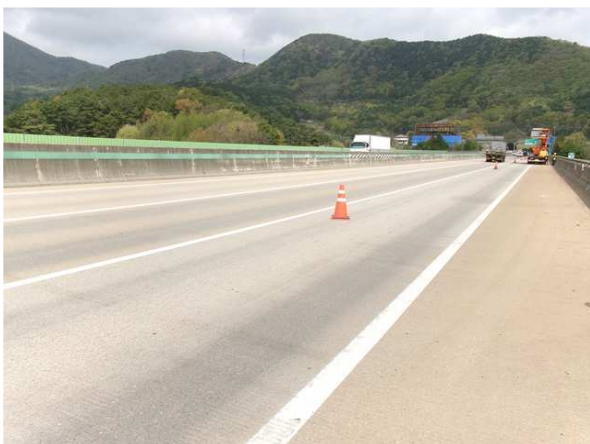
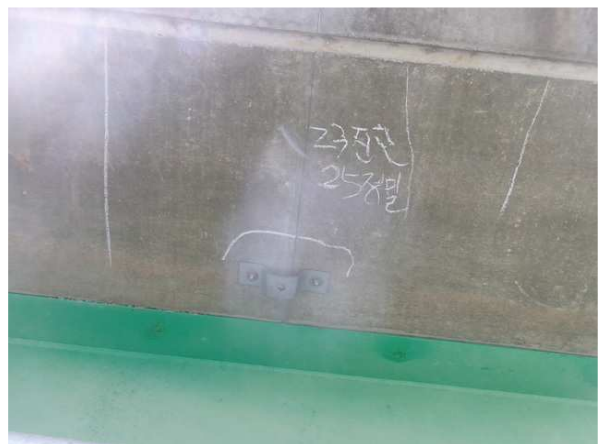
- 본 과업대상 영해1교(울산)는 일반국도 7호선을 횡단하는 교량이다.
- 중대시민재해를 유발할 수 있는 위험요소로 낙하물, 교량접속부 파손, 포장불량, 배수시설 기능저하 등 항목이 해당된다.
- 공중이용시설 10대 위험요소 중 교량에 해당하는 항목에 대한 점검결과, 배수시설에서 배수관 고정대 탈락(S3)이 조사되었다. 하부 일반국도 7호선에 배수관 낙하사고로 인해 사고가 우려되는 위험요소로 판단된다. 금회점검에서 조사된 유해·위험요소에 관하여 청소, 재설치 등의 적절한 보수가 필요하다고 판단된다.
- 점검일 현재 조사된 유해·위험요소는 물론 향후, 소형결함으로도 재해 발생 가능성이 있으므로 유해·위험요인이 있는 취약시설물에 대한 중점관리 및 예방 차원의 보수·보강 등의 유지관리가 필요하다.

교면포장 상태양호

배수관 고정대 탈락

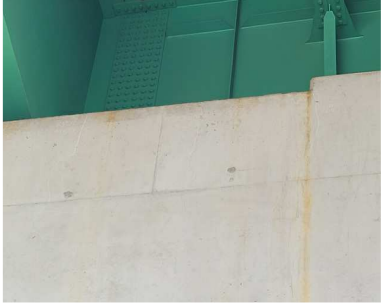
| <p>① 교각 폭 0.3mm이상 균열<br/>- 진전 여부확인</p> | <p>② 바닥판 층분리 - 진전 여부확인</p> | <p>③ 거더외부 도장박리<br/>- 진전 여부확인</p> |

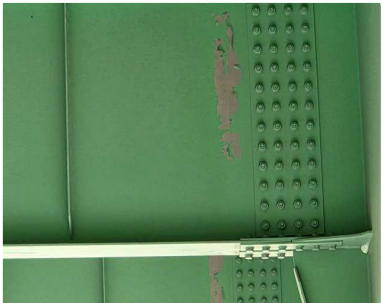
| <p>④ 가로보 도장박리, 박락<br/>- 진전 여부확인</p> | <p>⑤ 교대 파손 - 진전 여부확인</p> | <p>⑥ 교각 파손 - 진전 여부확인</p> |
