## 27. 용소교(부산)

### 27.1 시설물의 개요

본 시설물은 부산광역시 기장군 기장읍 서부리 산 7-15에 위치한 교량으로 총 연장 420.0m, 폭 16.2m로 시공되어 있다.

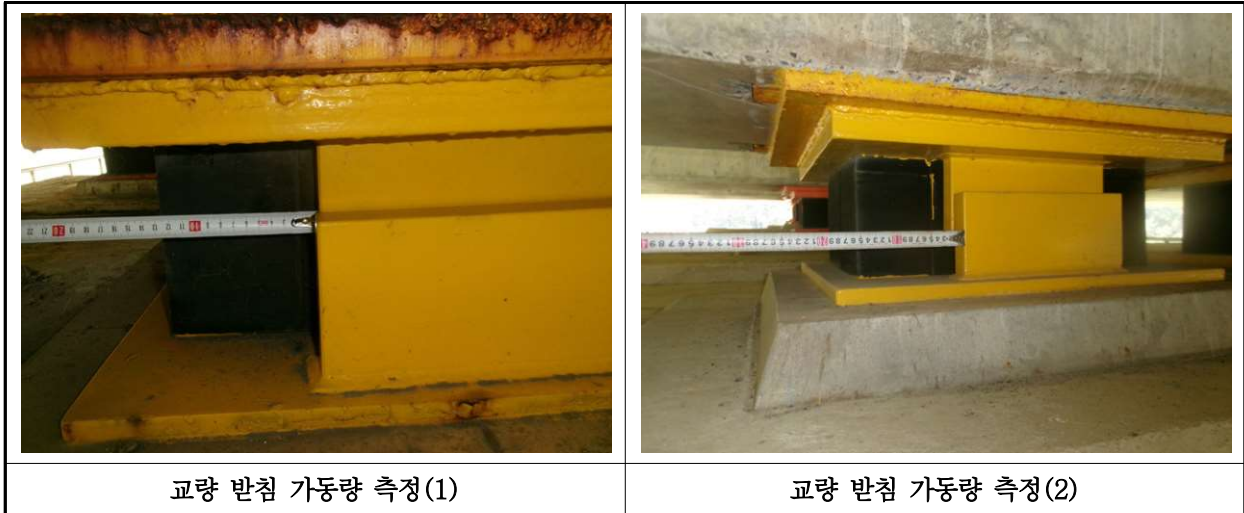
【사진 27.3.16】 교량받침 이동량 측정

가동받침은 상부구조의 온도변화, 처짐 콘크리트의 크리프 및 건조수축 등에 의해 생기는 이동량에 대해서 여유를 가져야 한다.

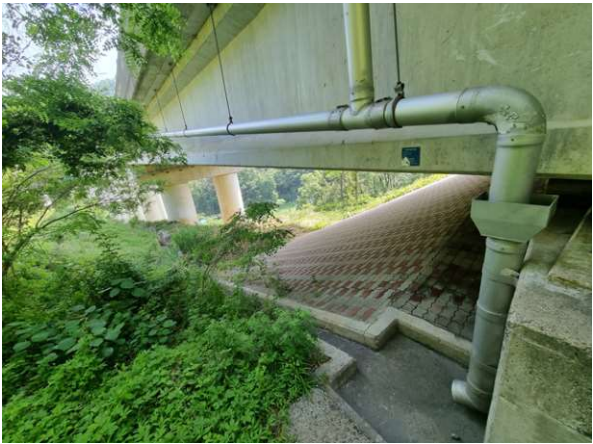
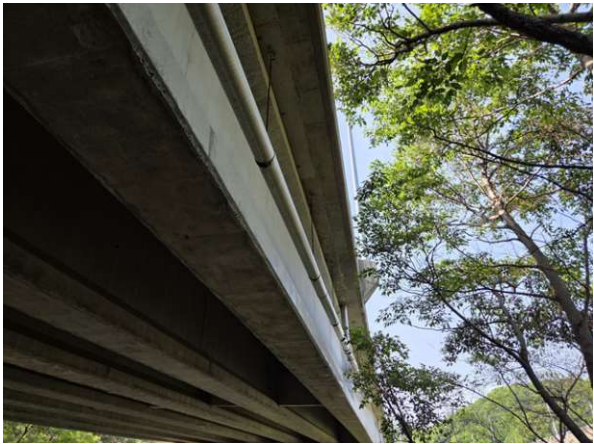
| 배수관 고정상태 양호 | |

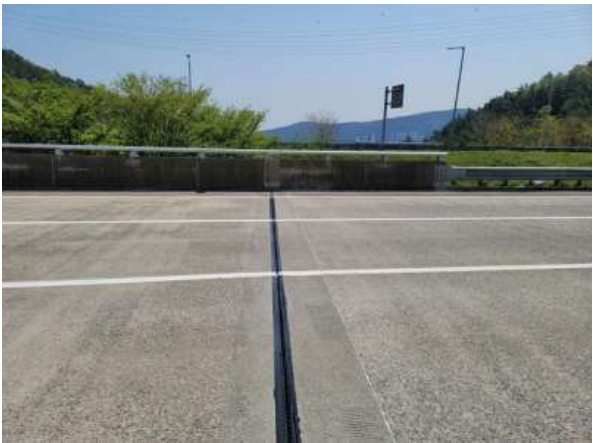
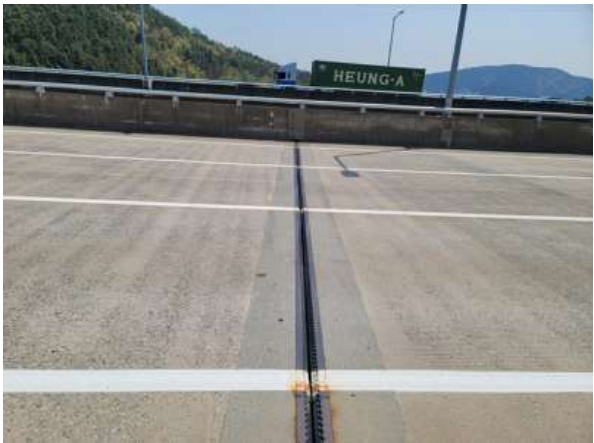
| 신축이음 상태양호 | |
