## 28. 용소교(울산)

### 28.1 시설물의 개요

본 시설물은 부산광역시 기장군 기장읍 서부리 산 9-5에 위치한 교량으로 총 연장 350.0m, 폭 16.2m로 시공되어 있다.

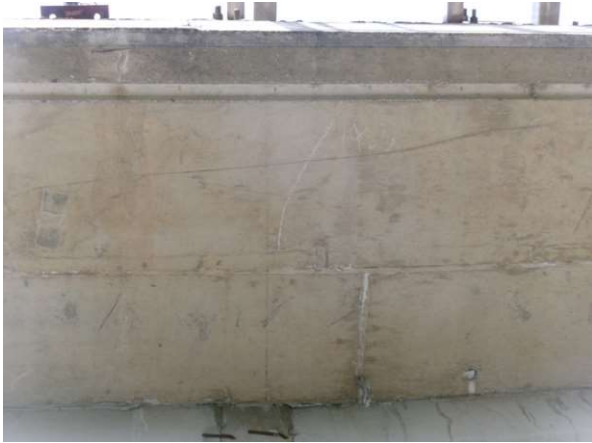
| 손상현황 | • S4 백태(0.2m×0.2m) | 손상현황 | • S6 균열(0.3mm미만) |
| 원 인 | • 외기노출, 수분침투 | 원 인 | • 건조수축, 온도변화 |

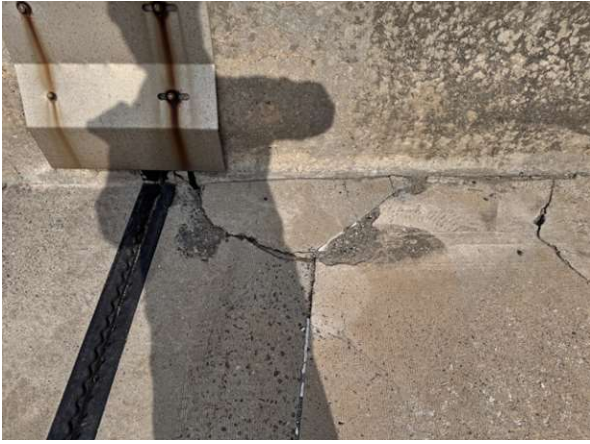
| <ul style="list-style-type: none"> <li>• A1 후타재 파손(0.3m×0.8m)</li> </ul> | <ul style="list-style-type: none"> <li>• A2 고무재 파손(L=7.0m)</li> </ul> |

| <ul style="list-style-type: none"> <li>• 주의관찰</li> </ul> | <ul style="list-style-type: none"> <li>• 신축이음 교체</li> </ul> |

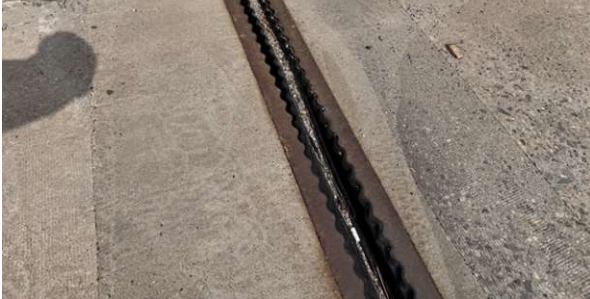
| <ul style="list-style-type: none"> <li>• P3 유간 토사퇴적(L=1.0m)</li> </ul> | <ul style="list-style-type: none"> <li>• P3 차수판 볼트탈락(1EA)</li> </ul> |

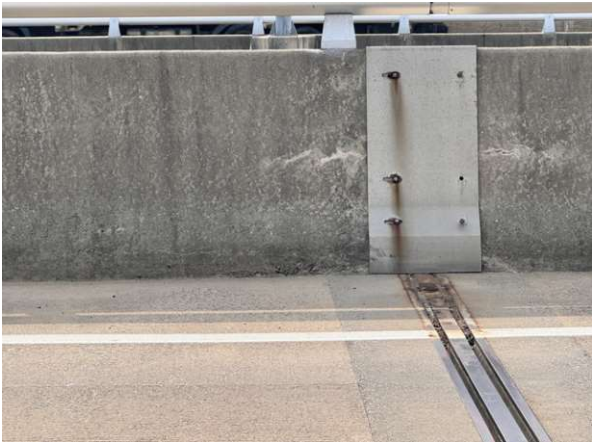
| 손상현황 | • S6 중분대 균열(0.3mm미만) | 손상현황 | • S9 방호벽 균열(0.3mm미만) |
| 원 인 | • 건조수축, 거푸집 조기탈거 등 | 원 인 | • 건조수축, 거푸집 조기탈거 등 |

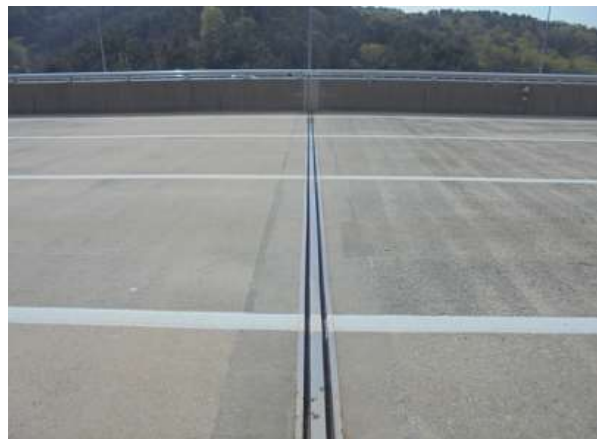
| <p>신축이음 상태양호</p> | |

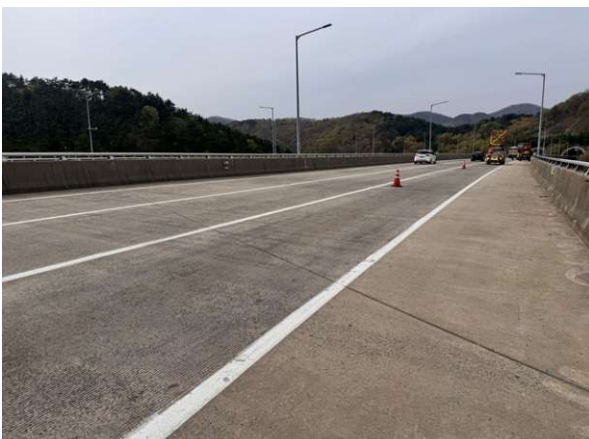
| <p>교면포장 상태양호</p> | <p>집수구 상태양호</p> |

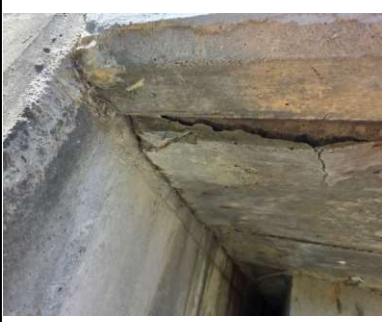
| <p>① 바닥판하면 파손 - 진전 여부확인</p> | <p>② 가로보 층분리 - 진전 여부확인</p> | <p>③ 교대 보수부 들뜸 - 진전 여부확인</p> |

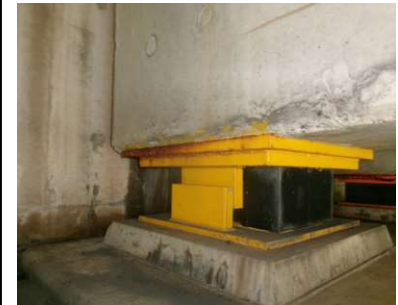
| <p>④ 교량받침 플레이트 부식 - 진전 여부확인</p> | <p>⑤ 신축이음 고무재 파손 - 진전 여부확인</p> | <p>⑥ 신축이음 하부 누수 - 진전 여부확인</p> |
