## 29. 용소천교(부산)

### 29.1 시설물의 개요

본 시설물은 부산광역시 기장군 장안읍 용소리에 위치한 교량으로 총 연장 300.0m, 폭 15.75m로 시공되어 있다.

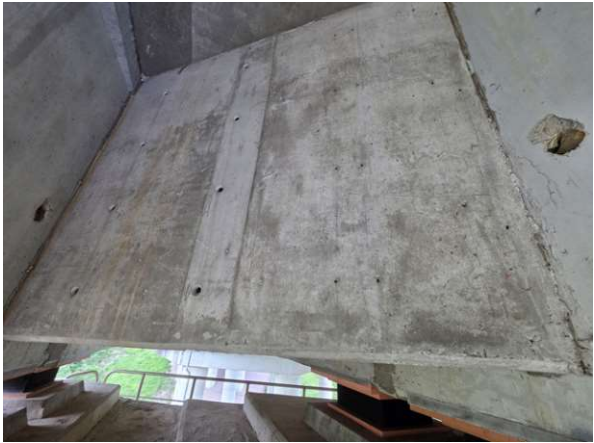
| 손상현황 | • 가로보 S10 균열(0.3mm미만) | 손상현황 | • 가로보 S6 상태양호 |
| 원 인 | • 시공초기 온도변화 및 건조수축 등 | 원 인 | • - |

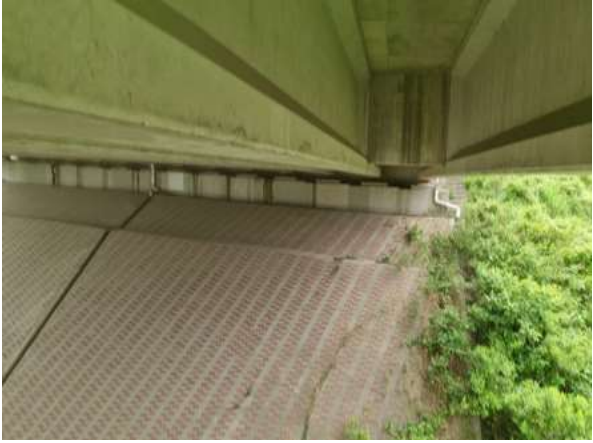
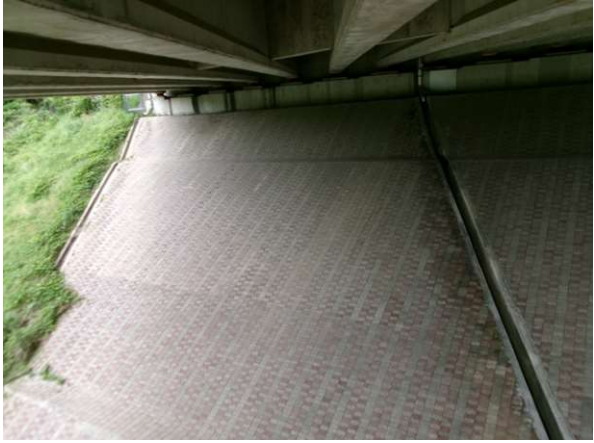
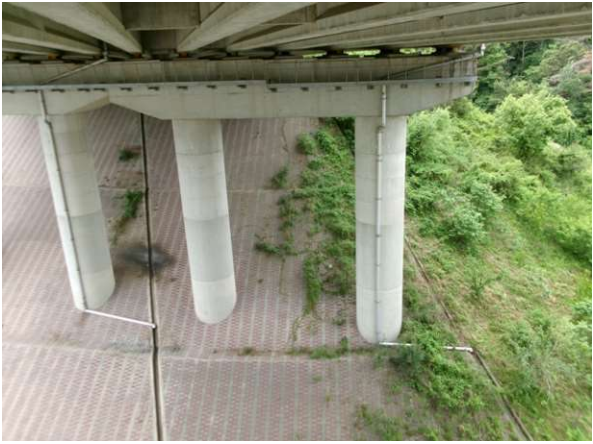
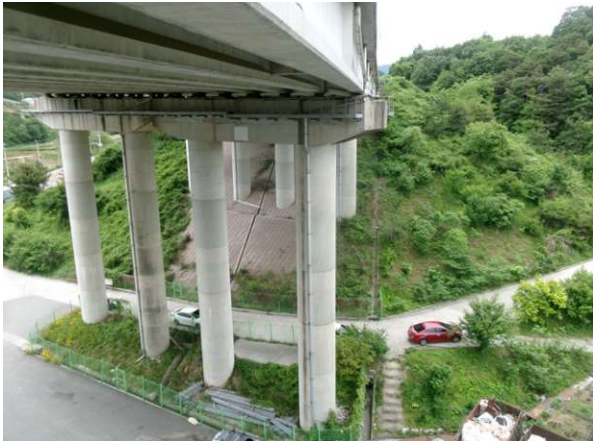
- 용소천교(부산)의 기초는 강관파일기초(A1,A2), 직접기초(P1~P9)로 시공되어 있으며, 현재 매립되어 있는 상태로 현장조사는 불가하다.

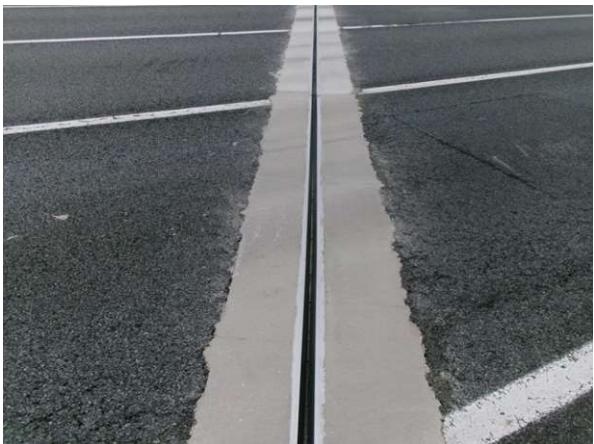
| 손상현황 | • P8 차수판 볼트탈락(5EA) | 손상현황 | • P8 신축이음 재설치 - 상대양호 |
| 원 인 | • 시공미흡, 신축거동 | 원 인 | • - |

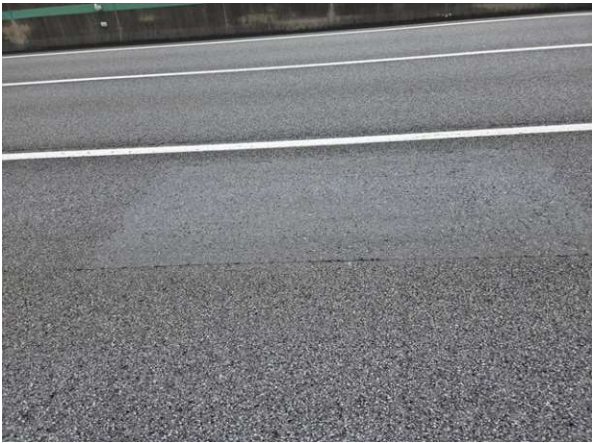
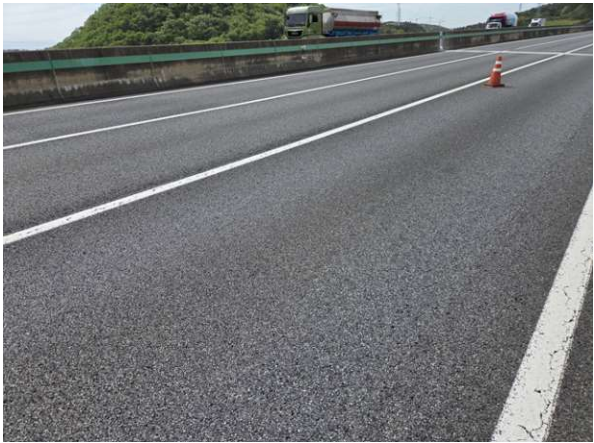
| 손상현황 | • S7 교면포장 기보수부 상태양호 | 손상현황 | • S9 교면포장 상태양호 |

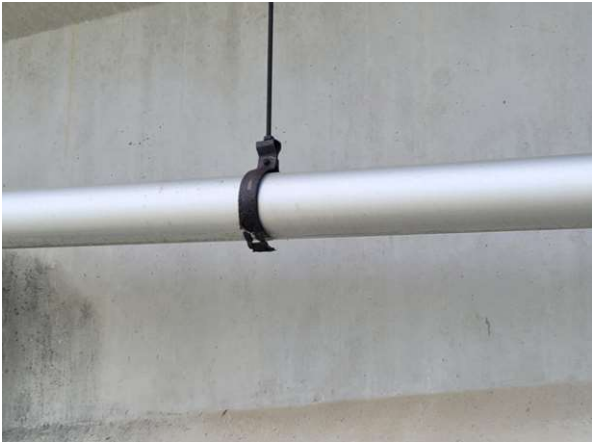
| 손상현황 | • S4 배수관 고정대 파손(1EA) | 손상현황 | • S7 배수관 고정대 파손(1EA) |
| 원 인 | • 공용기간 증가, 외기노출 등 | 원 인 | • 공용기간 증가, 외기노출 등 |

- 배수시설에서 조사된 배수관 유출부 막힘은 P8 교각 기둥부에 고정된 배수관의 유출부에 성토를 실시하여 우기시 배수관 막힘으로 표면수의 배수처리가 불량한 상태이며, 원활한 배수기능 확보를 위해 유출부에 대한 정비(토사제거, 배수로 설치 등)가 요구된다.
- 배수관 고정대 파손, 탈락은 공용기간 증가에 따른 노후화에 의한 손상으로 판단되며, 배수관 낙하 등의 안전사고 방지를 위해 고정대 재설치를 통한 유지관리가 요구된다.
- 유공관 길이부족은 시공미흡에 의한 손상으로 판단되며, 방치시 지속적인 낙수에 의해 콘크리트 부재의 열화, 박리 등을 유발할 우려가 있으므로 길이연장을 통한 정비가 요구된다. 유공관 연장시 주 배수관에 연결 또는 별도 중배수관을 설치하여 하부 낙수를 방지하는 것이 바람직하다.

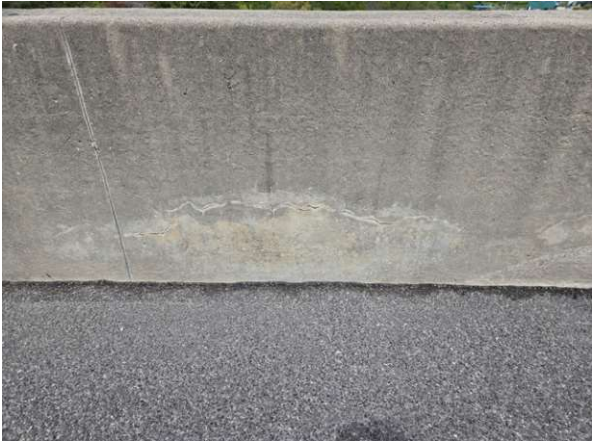
| 손상현황 | • S1 방호벽 균열(0.3mm미만) | 손상현황 | • S1 방호벽 백태(1.0m×3.0m) |
| 원 인 | • 건조수축, 거푸집 조기탈거 등 | 원 인 | • 우수유입, 수분침투 등 |

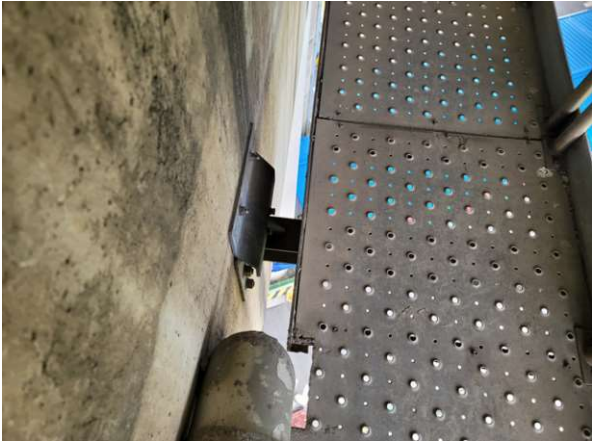
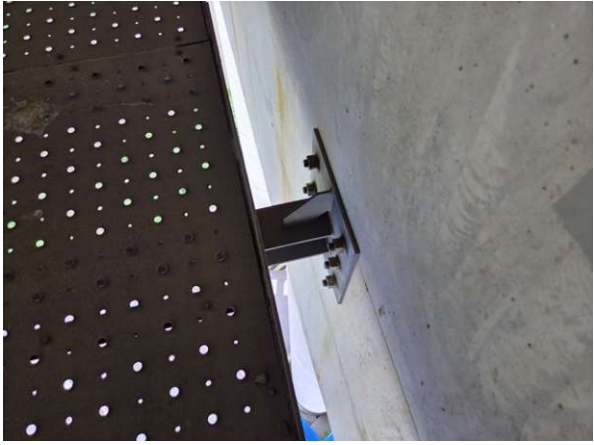
| 손상현황 | • P5 점검통로 브라켓 및 앵커 보강부 상태양호 | 손상현황 | • P6 점검통로 브라켓 및 앵커 상태양호 |

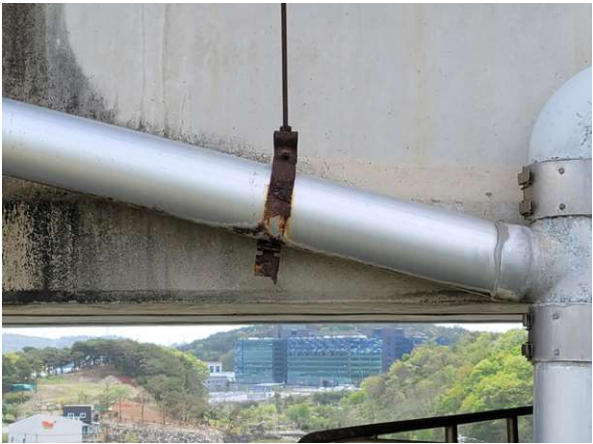
| <p>S7 배수관 고정대 파손(1EA)</p> | <p>S10 배수관 고정대 탈락(1EA)</p> |

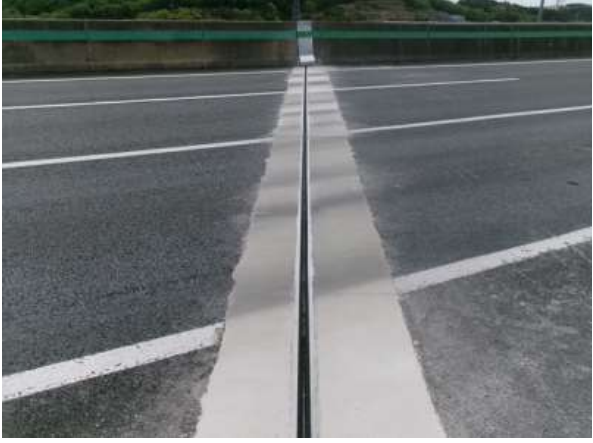
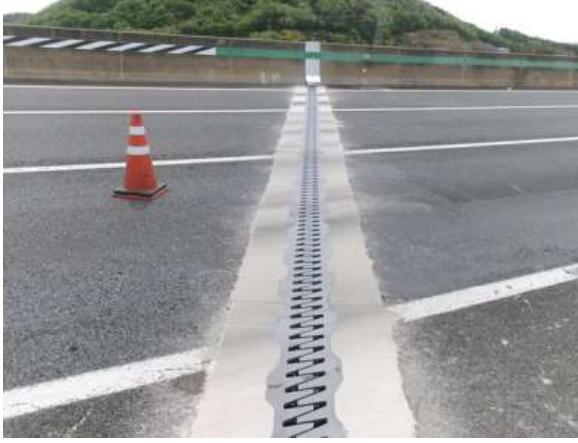
| <p>신축이음 상태양호</p> | |

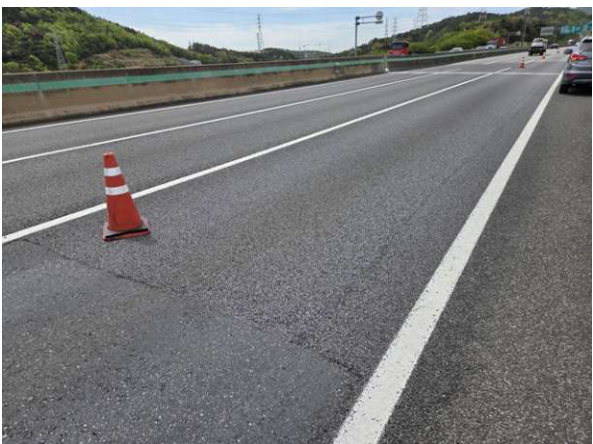
| <p>교면포장 상태양호</p> | <p>집수구 상태양호</p> |
