## 32. 울산JCT2교(울산)

### 32.1 시설물의 개요

본 시설물은 울산광역시 울주군 범서읍에 위치한 교량으로 총 연장 200.0m, 폭 15.20m로 시공되어 있다.

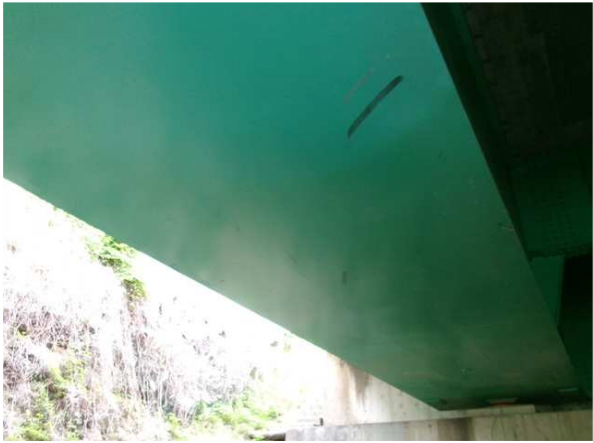
| 손상현황 | • 거더외부 S1-G1 부식(0.1×0.3) | 손상현황 | • 거더외부 S1-G2 도장박리(0.1×0.3) |
| 원 인 | • 외부충격, 전처리미흡, 습기흡착 등 | 원 인 | • 외부충격, 전처리미흡, 습기흡착 등 |

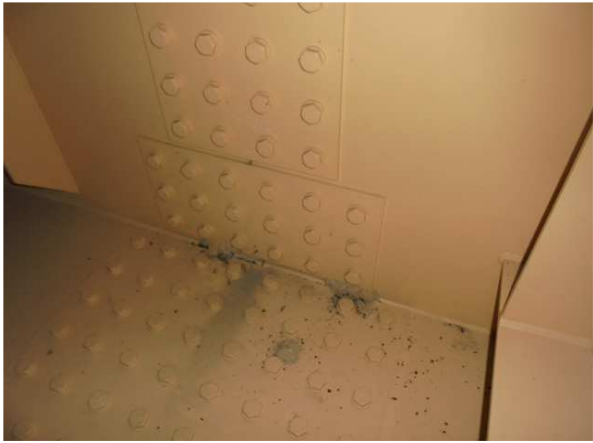
| 손상현황 | • 거더내부 S2 실링미처리 | 손상현황 | • 거더내부 S3 실링미처리 |
| 원 인 | • 시공미흡 | 원 인 | • 시공미흡 |

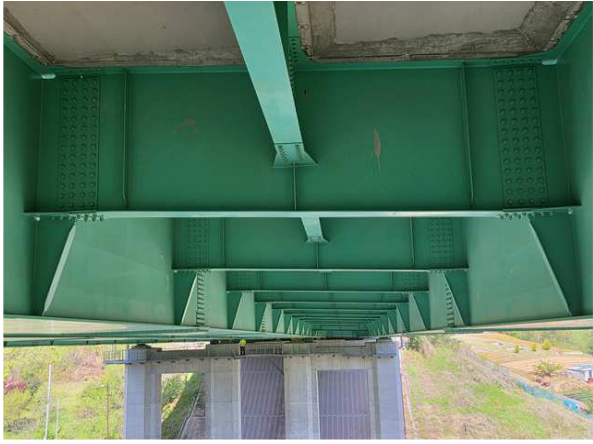
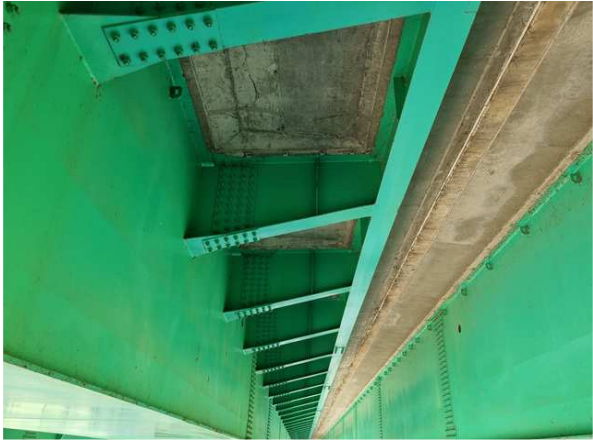
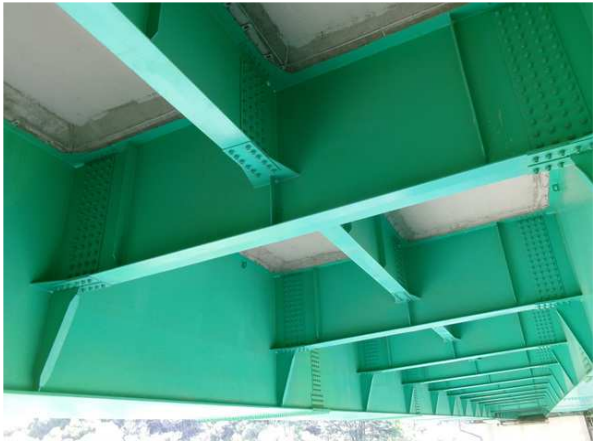
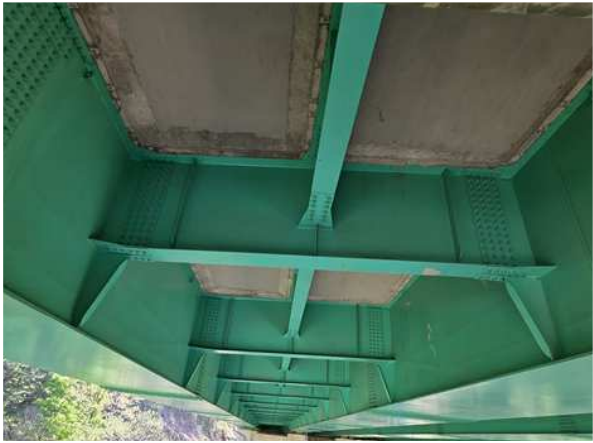
【사진 32.3.7】 가로보 손상현황

- 가로보 및 세로보에 대한 현장조사 결과, 손상이 없는 상태로 조사되었다.

| 손상현황 | • 가로보 및 세로보 상태양호 | 손상현황 | • 가로보 및 세로보 상태양호 |

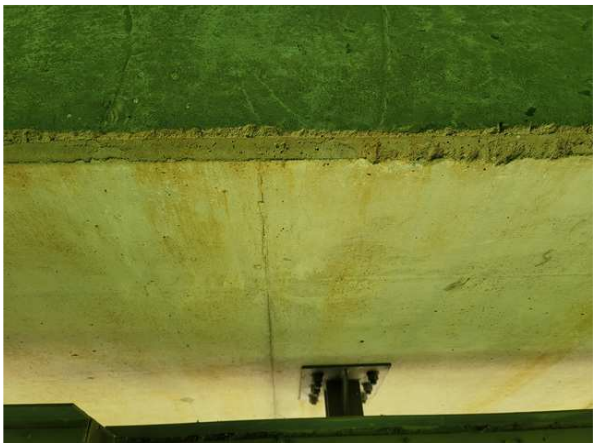
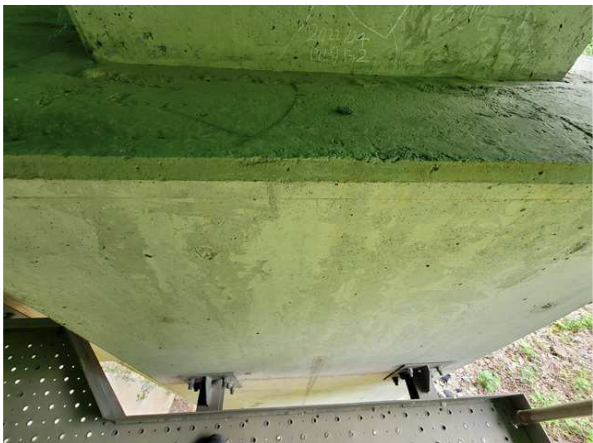
【사진 32.3.11】 교각 손상현황

| 손상현황 | • P1 균열(0.3mm미만) | 손상현황 | • P1 균열(0.3mm미만) |
| 원 인 | • 건조수축, 거푸집 조기탈거 등 | 원 인 | • 건조수축, 거푸집 조기탈거 등 |

- 교각에서 조사된 균열(0.3mm미만), 망상균열의 경우 거푸집 조기탈거, 건조수축 등 복합적인 원인에 의한 손상으로 구조적인 영향을 미치는 손상은 아니나 부재의 내구성 확보 차원의 표면처리, 주입보수 등의 적절한 보수를 실시하고 재발생 여부를 확인하는 유지관리가 필요하다.
- 조사된 균열부 백태의 경우 우수가 유입되어 백태현상을 동반한 것으로 확인되었다. 해당 손상은 부재의 내구성 확보 차원의 표면처리 등의 유지관리가 필요하며, 잡철물노출은 교각 하단부에서 조사되었다. 시공불량 및 품질관리 미흡에 의한 것으로 내구성 확보를 위한 적절한 보수가 필요하다.

| 조치방안 | • 표면처리 | 조치방안 | • 표면처리 |

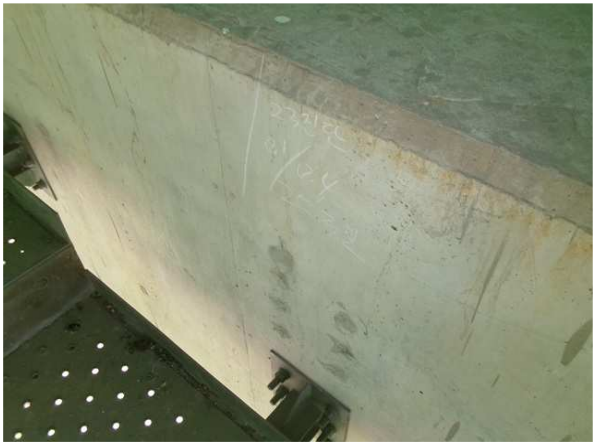
| 손상현황 | • P1 균열 보수 | 손상현황 | • P2 균열(0.3mm미만) |
| 원 인 | • — | 원 인 | • 건조수축, 거푸집 조기탈거 등 |

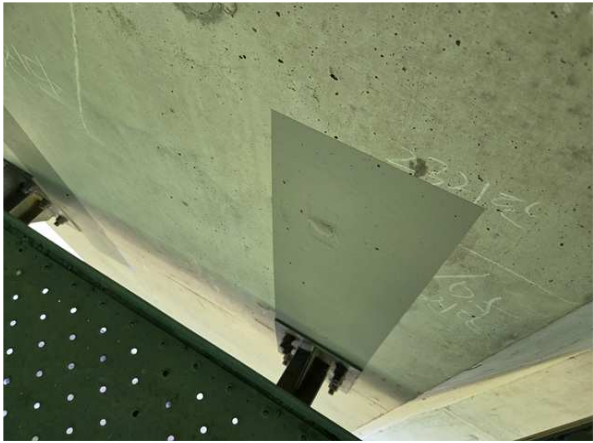
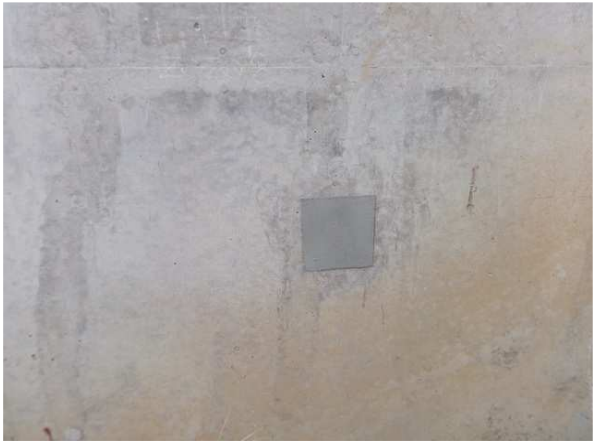
【사진 32.3.11】 교각 손상현황(계속)

| 손상현황 | • P1 균열 보수 | 손상현황 | • P2 파손 보수 |
| 원 인 | • - | 원 인 | • - |

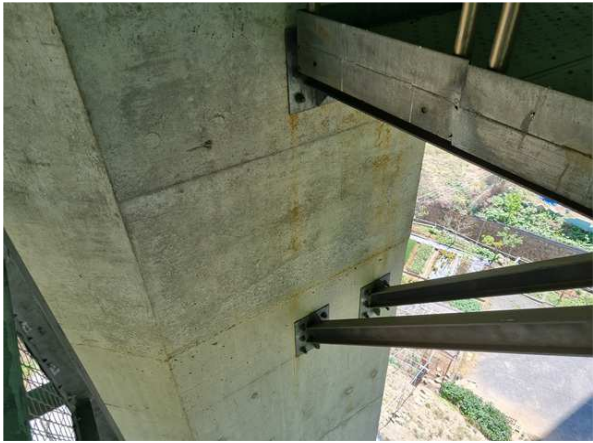
【사진 32.3.11】 교각 손상현황(계속)

| 손상현황 | • P3 균열(0.3mm미만) | 손상현황 | • P3 균열 보수 |
| 원 인 | • 건조수축, 거푸집 조기탈거 등 | 원 인 | • - |

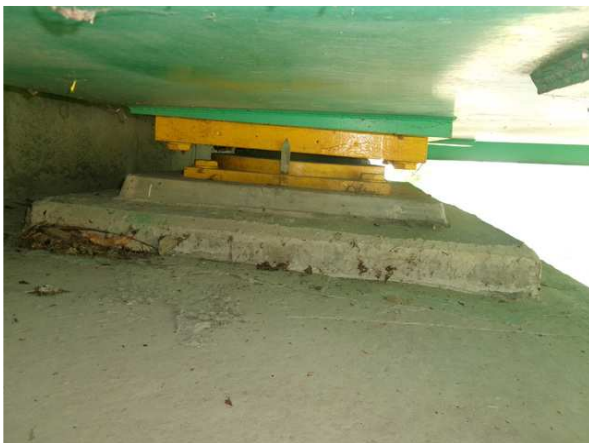
【사진 32.3.14】 교량받침 손상현황

| 손상현황 | • A1-SH1 이동눈금자 탈락 |
| 원 인 | • 공용중 열화 |

- 교량받침에 조사된 균열 및 망상균열(0.3mm미만)의 경우 건조수축 및 거푸집 조기탈거 등에 의한 손상으로 시설물에 영향을 미치는 구조적인 손상은 아닌 것으로 판단되며, 내구성 확보 차원의 표면처리 등의 보수를 실시하는 것이 바람직하다.
- 조사된 이동 눈금자 탈락은 공용중 열화에 의한 손상으로 재설치 등의 유지관리가 필요할 것으로 사료된다,

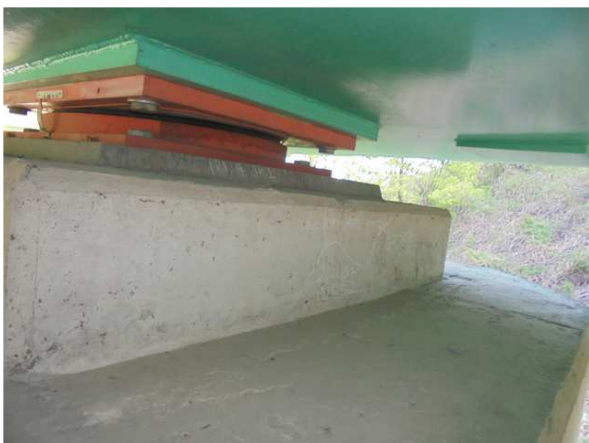
| 손상현황 | • P1-SH2 받침 망상균열(0.3mm미만) |
| 원 인 | • 건조수축, 거푸집 조기탈거 등 |

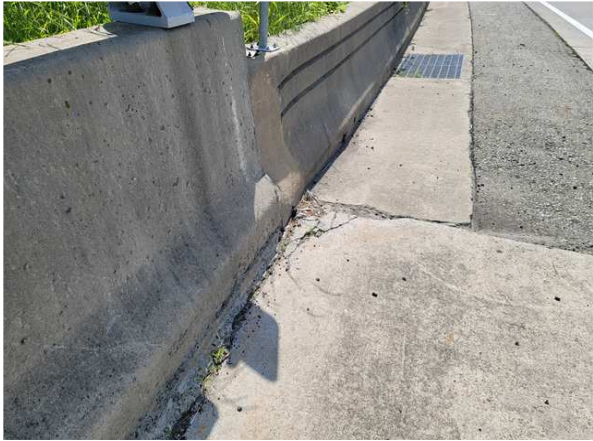
【사진 32.3.21】 교면포장 손상현황

| 손상현황 | • S1 접속도로 포장 파손(0.5×0.5) | 손상현황 | • S2 포장 균열(L=5.0m) |
| 원 인 | • 공용기간 증가, 반복윤하중 등 | 원 인 | • 공용기간 증가, 반복윤하중 등 |

- 교면포장에 조사된 포장균열, 본선 및 접속도로 파손의 경우 시공초기 건조수축 및 중차량 반복통행 등에 의한 손상으로 유추되며, 차량의 통행에 영향을 미치는 손상은 아닌 것으로 판단되며, 즉각적인 보수를 실시하기 보다는 손상의 진전여부를 확인하는 유지관리를 실시하고 손상의 진전시 재포장 등의 보수를 실시하는 것이 바람직할 것으로 사료된다.

| 조치방안 | • 주의관찰 | 조치방안 | • 주의관찰 |

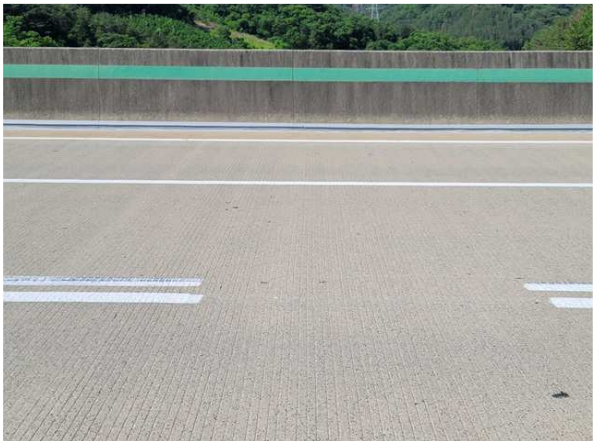
| 손상현황 | • S3 포장 균열(L=8.0m) | 손상현황 | • S3 포장 균열(L=8.0m) |
| 원 인 | • 공용기간 증가, 반복윤하중 등 | 원 인 | • 공용기간 증가, 반복윤하중 등 |

| 조치방안 | • 주의관찰 | 조치방안 | • 주의관찰 |

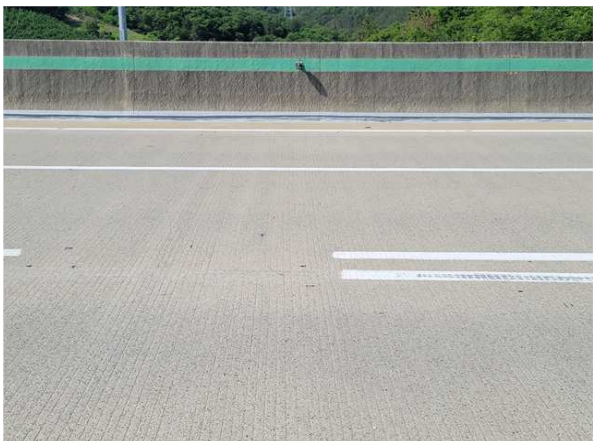
| 손상현황 | • S4 포장 균열(L=1.0m) | 손상현황 | • S4 포장 균열(L=8.0m) |
| 원 인 | • 공용기간 증가, 반복윤하중 등 | 원 인 | • 공용기간 증가, 반복윤하중 등 |

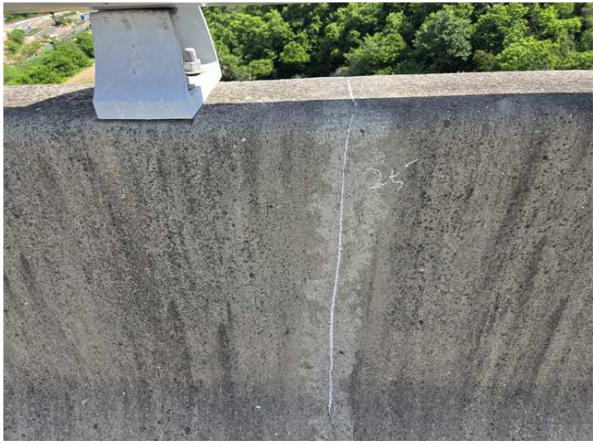
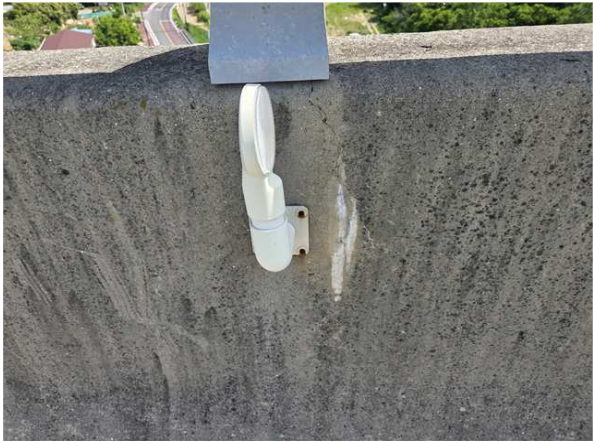
| 손상현황 | • S3 균열(0.3mm미만) | 손상현황 | • S4 균열부백태 |
| 원 인 | • 건조수축, 거푸집 조기탈거 등 | 원 인 | • 건조수축, 우수유입 등 |

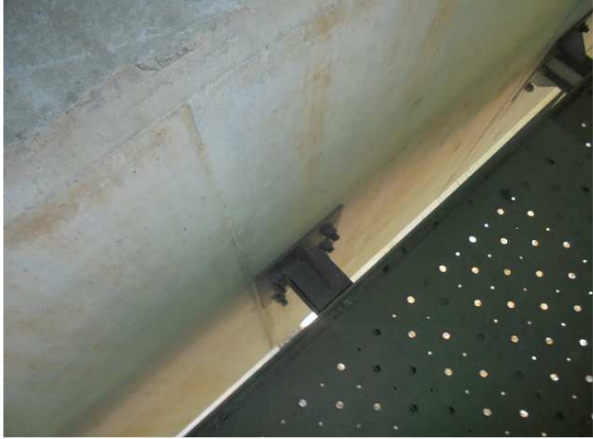
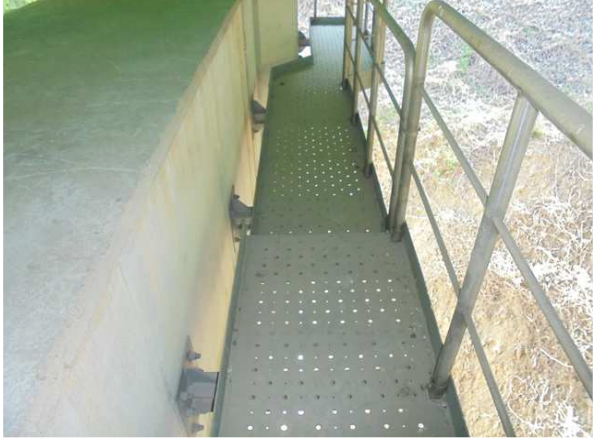
| 손상현황 | • P1 점검로 상태양호 | 손상현황 | • P1 점검로 상태양호 |

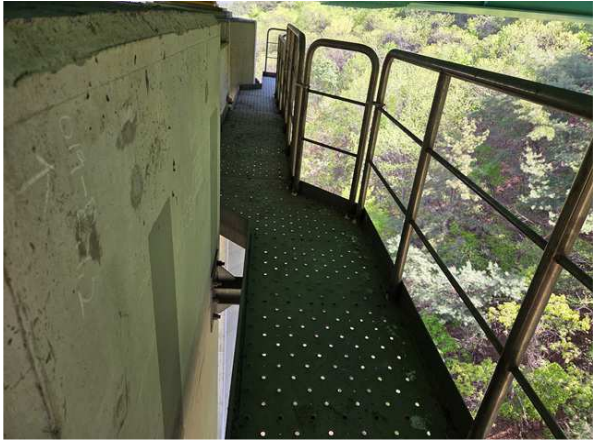
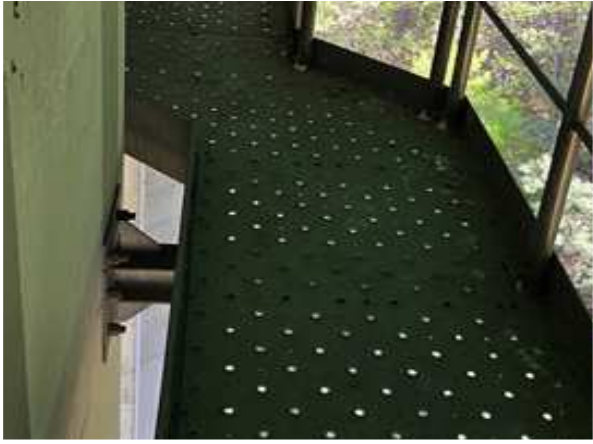
| 손상현황 | • P2 점검로 상태양호 | 손상현황 | • P2 점검로 상태양호 |

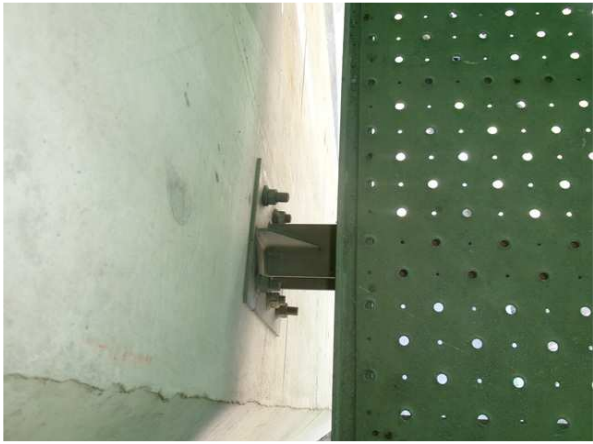
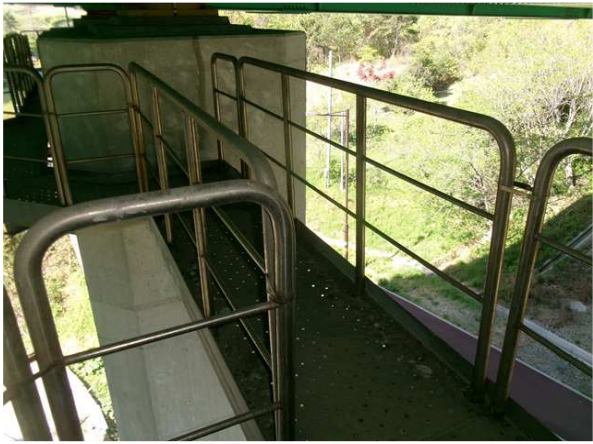
| 손상현황 | • P3 점검로 상태양호 | 손상현황 | • P3 점검로 상태양호 |

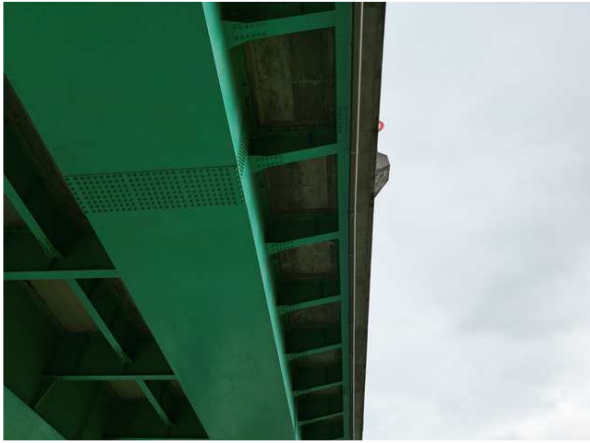
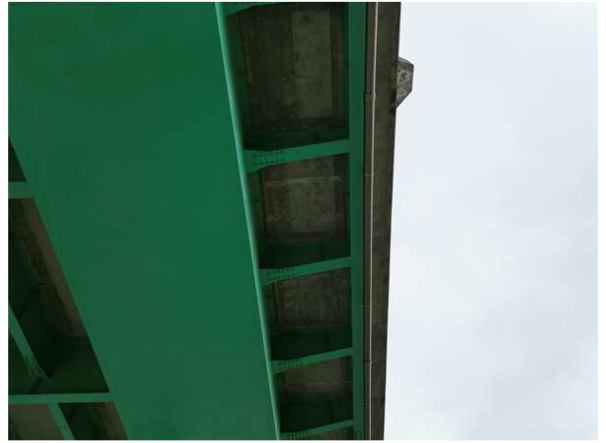
배수관 고정상태 양호

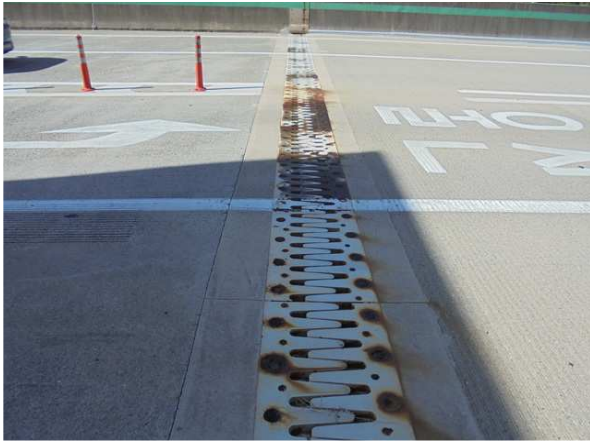
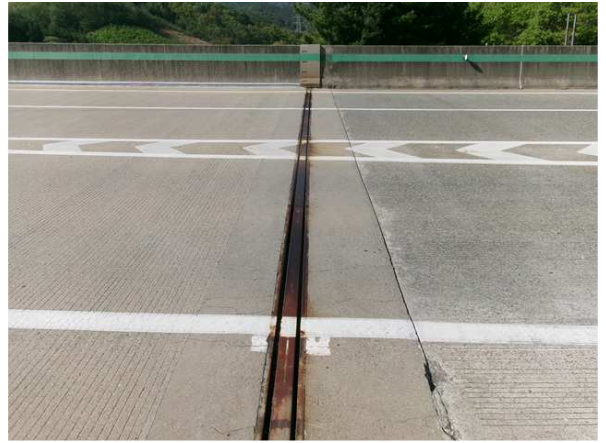
신축이음 상태양호

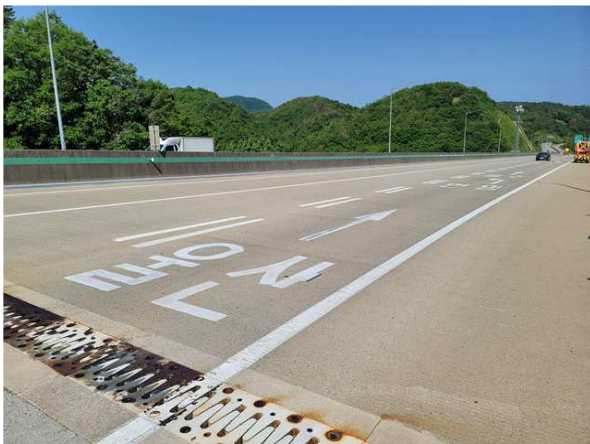
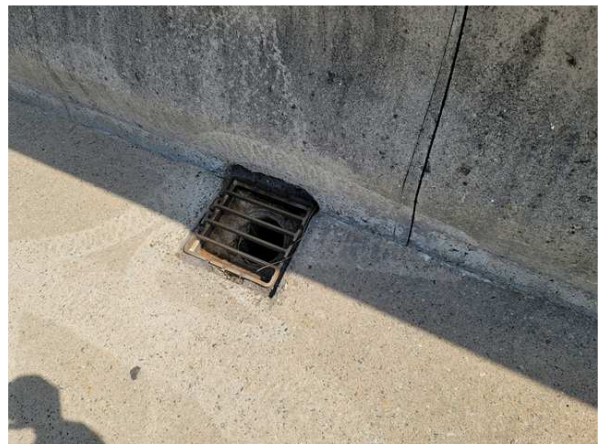
교면포장 상태양호

교량 집수구 상태양호

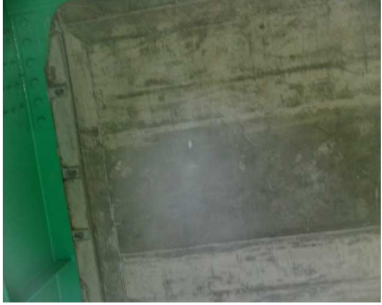
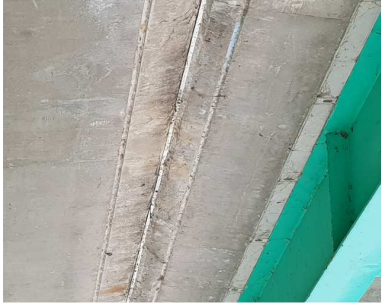
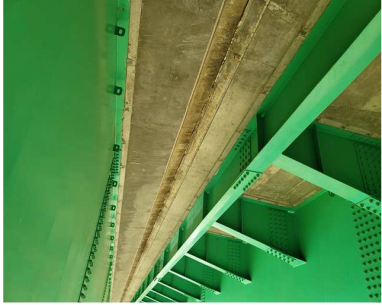
| ① 바닥판 균열 - 진전 여부확인 | ② 바닥판 바리 - 진전 여부확인 | ③ 바닥판 충분리 - 진전 여부확인 |

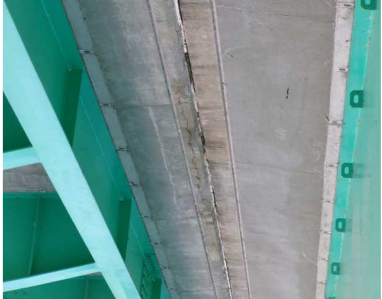
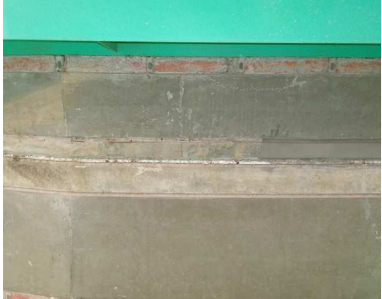
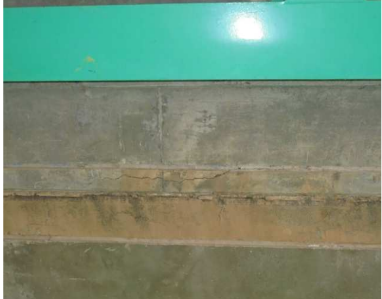
| ③ 바닥판 충분리 - 진전 여부확인 | ③ 바닥판 충분리 - 진전 여부확인 | ④ 바닥판 바락 - 진전 여부확인 |
