## 34. 울산JCT4교

### 34.1 시설물의 개요

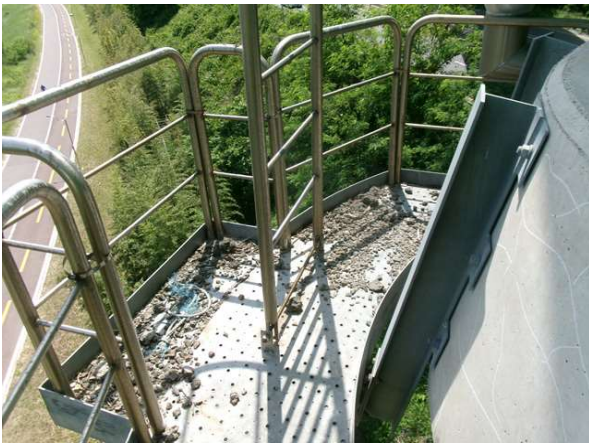
| 손상현황 | • P1 점검통로 이물질퇴적(0.5m×1.2m) |
| 원 인 | • 장기공용, 외부이물질유입 등 |

| 조치방안 | • 정비 |

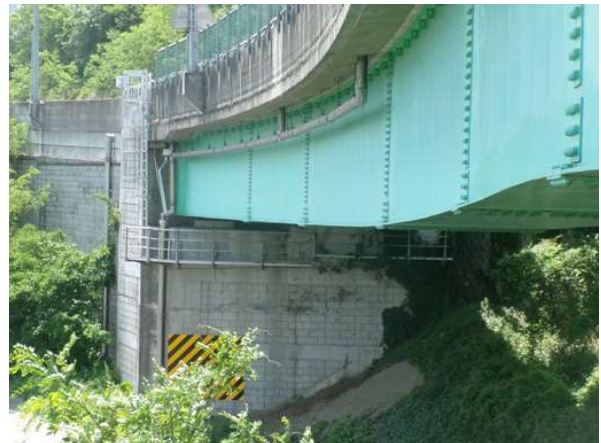
| 손상현황 | • A1 점검통로 상태양호 |

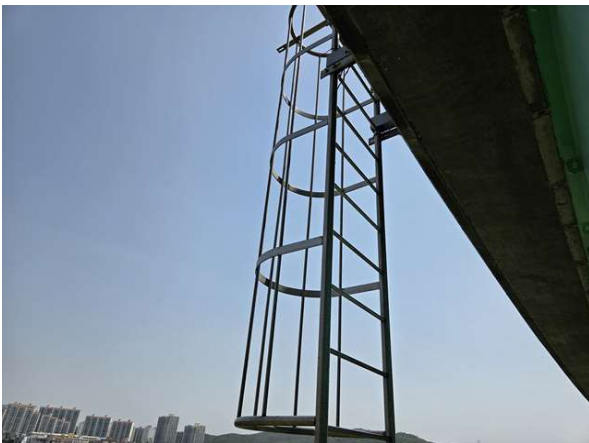
| 손상현황 | • P4 출입시설 상태양호 |

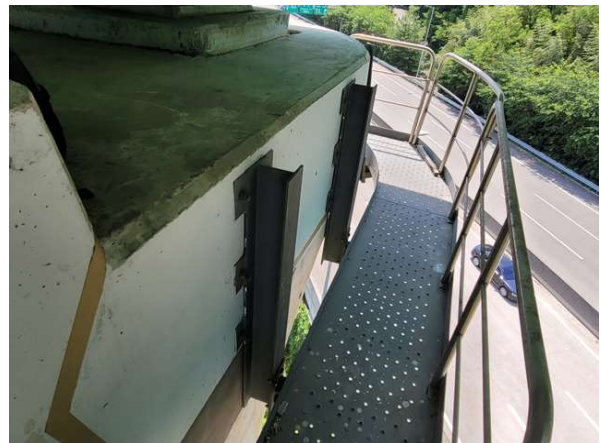
| 손상현황 | • P6 볼트체결 상태양호 |

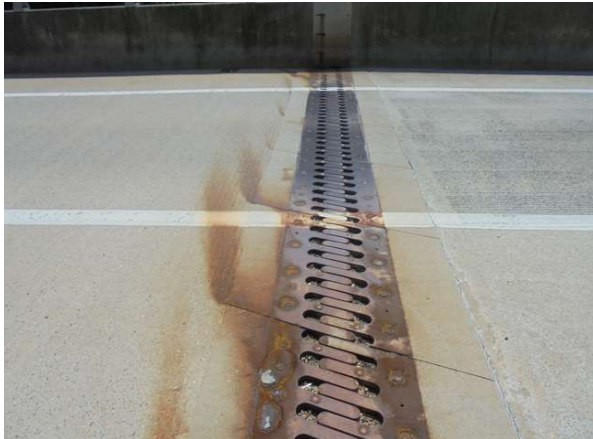
| 신축이음 상태양호 | |
