## 41. 장안천교(울산)

### 41.1 시설물의 개요

본 시설물은 부산광역시 기장군 장안읍 기룡리 502에 위치한 교량으로 총 연장 360.0m, 폭 15.7m로 시공되어 있다.

【표 41.1.1】 장안천교(울산) 일반사항

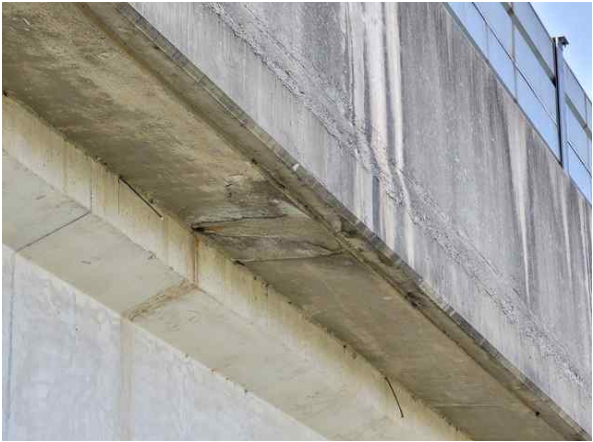
| 손상현황 | • S7 균열 (0.3mm미만) | 손상현황 | • S8 표면오염 (0.5m×0.5m) |
| 원 인 | • 건조수축, 온도변화 | 원 인 | • 우수유입, 수분접촉 등 |

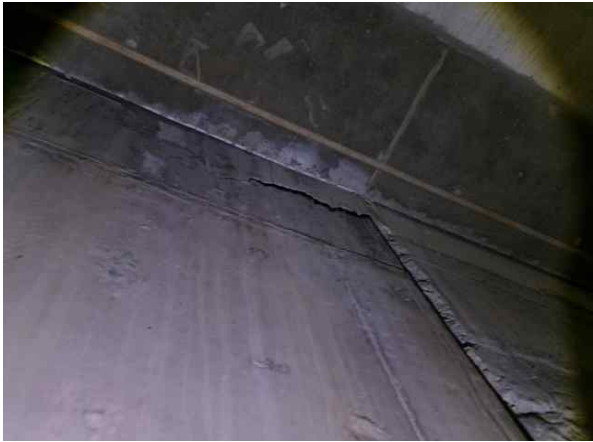
| 손상현황 | • 교대 A1 박락(0.5m×0.3m) | 손상현황 | • 교대 A1 백태(0.3m×1.0m) |
| 원 인 | • 시공미흡, 다짐미흡, 장기공용 등 | 원 인 | • 장기공용, 우수유입 등 |

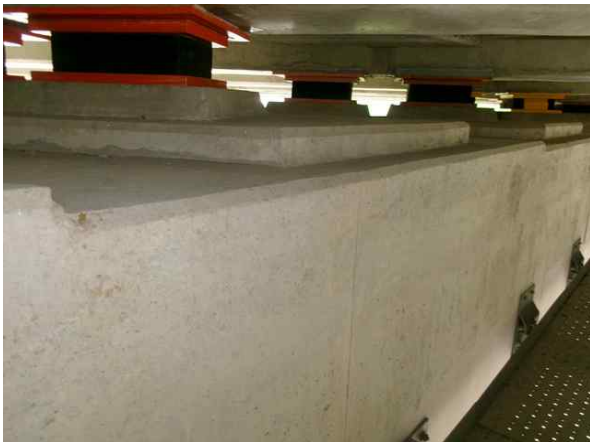
| 손상현황 | • P1 표면박리(1.0m×5.0m) |
| 원 인 | • 다짐미흡, 시공미흡 등 |

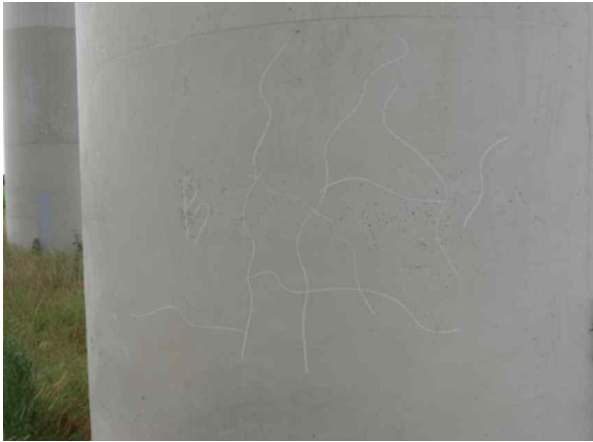
| 손상현황 | • P7 망상균열(1.5m×1.5m) | 손상현황 | • P8 균열(0.3mm미만) |
| 원 인 | • 건조수축, 거푸집 조기탈거 등 | 원 인 | • 건조수축, 거푸집 조기탈거 등 |

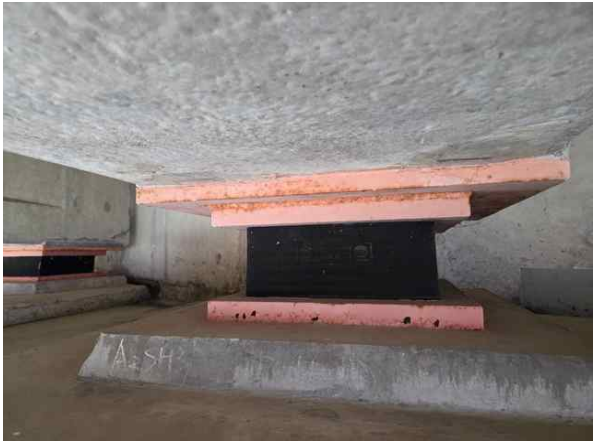
| 손상현황 | • A2-SH3 플레이트 부식(5EA) | 손상현황 | • A2-SH6 탄성패드 밀립 (1EA) |
| 원 인 | • 우수유입, 외기노출, 공용기간 경과 등 | 원 인 | • 시공미흡, 시공오차, 마찰력 감소 |

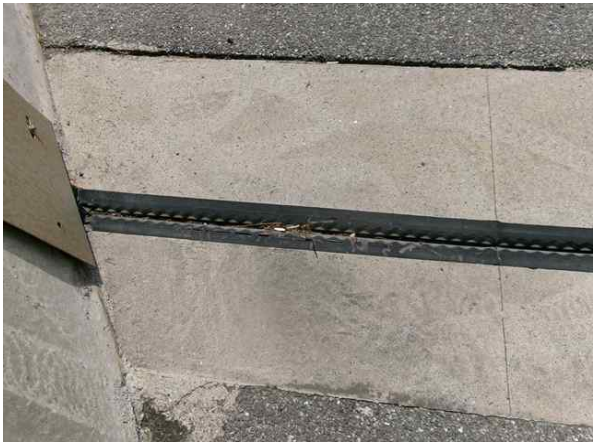
| 손상현황 | • A1 유간 토사퇴적(L=1.5m) | 손상현황 | • A1 차수판 볼트탈락(1EA) |
| 원 인 | • 비산먼지 등 | 원 인 | • 장기공용, 시공미흡 등 |

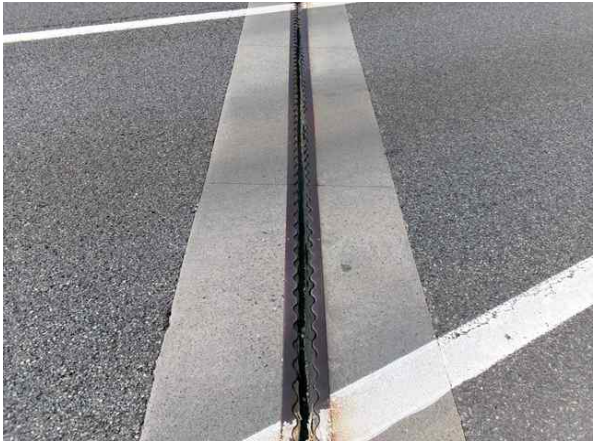
| 손상현황 | • P6 고무재 노후화(L=10.8m) | 손상현황 | • P6 하부 누수(L=5.5m) |
| 원 인 | • 차량 반복통행, 장기공용 등 | 원 인 | • 차량 반복통행, 장기공용 등 |

- 신축이음에 발생한 후타재 망상균열의 경우 시공초기 건조수축, 주행차량의 반복적인 윤하중 등에 의해 발생한 것으로 판단되며, 손상의 정도가 경미한 바 주의관찰을 실시하고 신축이음 재설치 등과 같은 보수시 일괄보수를 실시하는 것이 바람직할 것으로 사료된다.
- 고무재 노후화, 하부 누수의 경우 주행차량의 윤하중, 장기공용 등에 의한 손상으로 판단되며, 교면수 유입에 의해 콘크리트 부재(바닥판, 거더, 교대, 교각) 표면오염 및 교량받침 부식 등의 손상이 발생되었으므로 누수에 의한 추가 손상 방지를 위해 신축이음 교체 등의 보수를 실시하는 것이 필요하다.
- 본체에 발생한 유간 토사퇴적의 경우 차량통행으로 인한 비산먼지 등의 환경적 요인에 의한 손상으로 원활한 신축거동을 위해 주기적인 정비(청소)를 통한 유지관리가 요구된다.
- 조사된 차수판 볼트탈락, 차수판 연결볼량의 경우 시공미흡, 장기공용 등에 의한 손상으로 표면수 유입에 의해 하부 콘크리트 부재에 손상을 야기하고 있으므로 정비를 통한 유지관리가 요구된다.

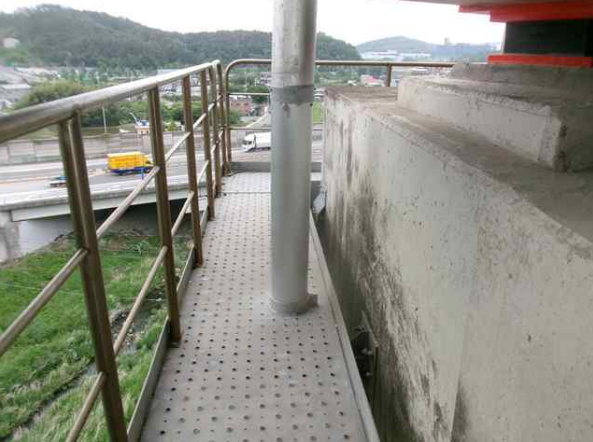
| 손상현황 | • S8 배수관 설치불량(1EA) | 손상현황 | • S11 집수구 막힘(1EA) |
| 원 인 | • 시공미흡 | 원 인 | • 장기공용 등 |

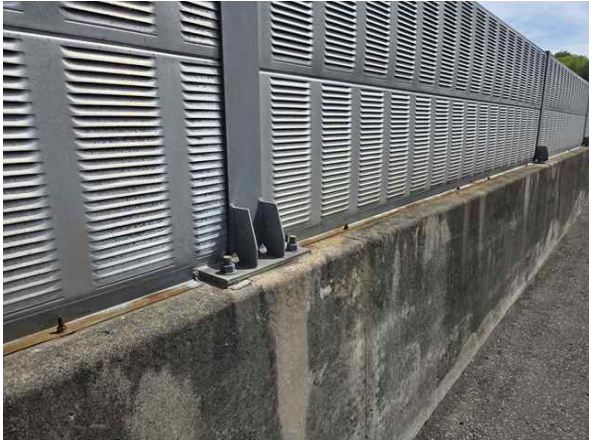
| 손상현황 | • S1 방호벽 방음벽 고정대부식(30.0m×0.1m) |
| 원 인 | • 우수유입, 장기공용 등 |

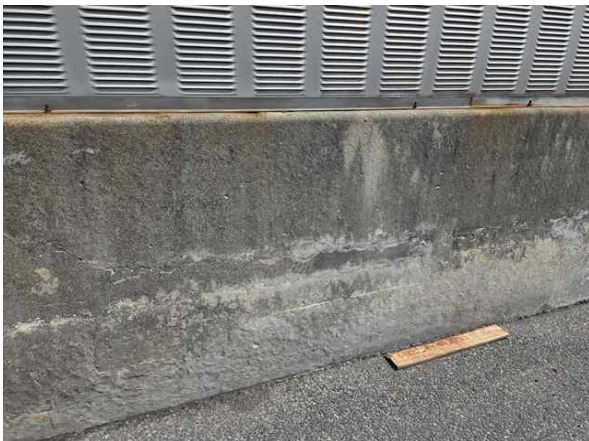
| 손상현황 | • S3 방호벽 균열(0.3mm미만) |
| 원 인 | • 건조수축, 거푸집 조기탈거 등 |

- 방호벽에 발생한 균열(0.3mm미만, 이상), 망상균열 및 백태는 건조수축 및 거푸집 조기 탈거, 보수미흡(표면보수층의 두께부족, 충전불량) 등에 의한 손상으로 시설물에 영향을 미치는 구조적인 손상은 아닌 것으로 판단되며, 내구성 확보 차원의 표면처리 등의 보수를 실시하는 것이 바람직하다.
- 조사된 백태, 균열부백태의 경우 외기노출로 강우시 열화부 수분접촉, 균열부 우수유입 등에 의해 발생한 손상으로 판단되며, 내구성 확보 차원에서 표면처리가 요구된다.
- 조사된 파손의 경우 공용중 차량 충돌과 같은 물리적 충격에 의해 발생한 손상으로 판단되며, 손상정도가 경미한 바 즉각적인 보수보다는 주의관찰이 요구된다.
- 조사된 단차의 경우 접속부 구간의 성토 다짐 불량 및 중차량의 반복통행으로 발생한 손상으로 판단되며 차량의 주행성에 영향을 미치는 손상은 아니므로, 즉각적인 보수보다는 주의관찰이 요구된다.
- 방음벽 고정대 부식, 방음판 파손의 경우 공용기간 중 우수접촉, 통행 차량 등의 외부 충격 등으로 발생한 손상으로 판단되며 차량의 주행성에 영향을 미치는 손상은 아니므로, 즉각적인 보수보다는 주의관찰이 요구된다.

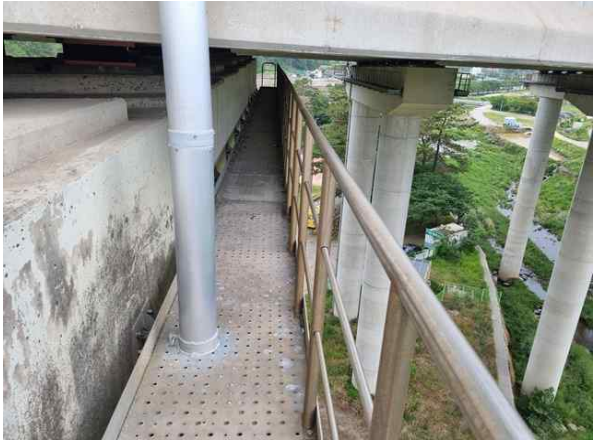
| 손상현황 | • P5 점검통로 상태양호 | 손상현황 | • P10 점검통로 브라켓 및 앵커 상태양호 |
