## 42. 좌광천교(부산)

### 42.1 시설물의 개요

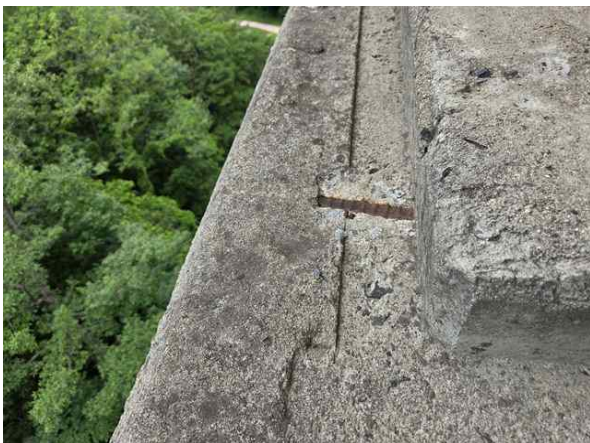
| 손상현황 | • P2 철근노출(0.1m×0.2m) |
| 원 인 | • 시공미흡, 피복부족 등 |

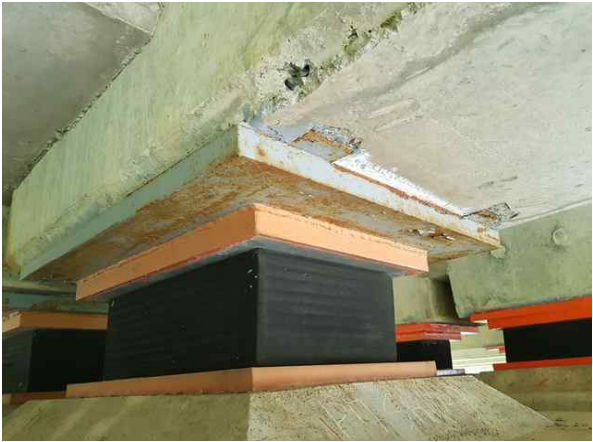
| 손상현황 | • P6-SH5(A1) 무수축물탈균열(0.3mm미만) | 손상현황 | • P7-SH1(A1) 플레이트 부식(14EA) |
| 원 인 | • 건조수축, 거푸집 조기탈거 등 | 원 인 | • 우수유입, 외기노출, 공용기간 경과 등 |

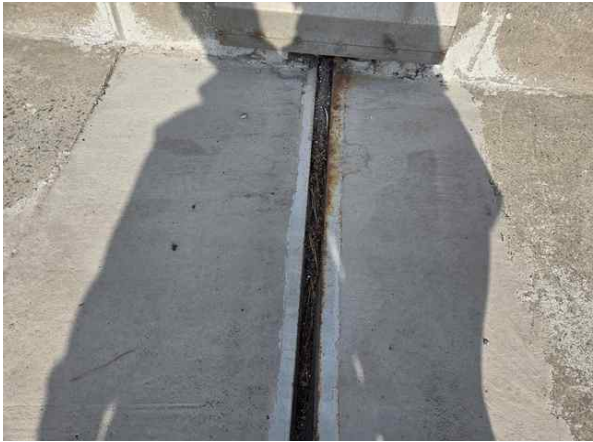
| 손상현황 | • P6 유간 토사퇴적(L=1.0m) | 손상현황 | • P6 본체부식(L=3.0m) |
| 원 인 | • 차량통행, 장기공용 등 | 원 인 | • 차량 반복통행, 장기공용 등 |

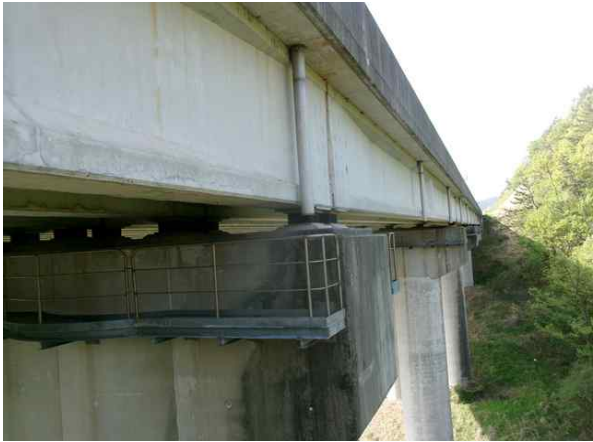
| 손상현황 | • S5 배수관 위치불량(IEA) | 손상현황 | • S5 배수관 위치불량(IEA) |
| 원 인 | • 시공미흡 | 원 인 | • 시공미흡 |

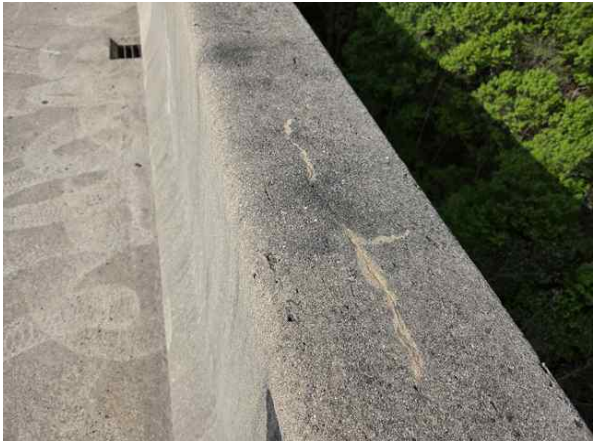
| 손상현황 | • S6 방호벽 균열(0.3mm미만) | 손상현황 | • S7 방호벽 파손(3.0m×0.1m) |
| 원 인 | • 건조수축, 거푸집 조기탈거 등 | 원 인 | • 외부충격 등 |

- 방호벽에 발생한 균열(0.3mm미만), 망상균열은 건조수축 및 거푸집 조기 탈거, 보수미흡(표면 보수층의 두께부족, 충전불량) 등에 의한 손상으로 시설물에 영향을 미치는 구조적인 손상은 아닌 것으로 판단되며, 내구성 확보 차원의 표면처리 등의 보수를 실시하는 것이 바람직하다.
- 굽힘, 파손의 경우 공용중 차량 충돌과 같은 물리적 충격에 의해 발생한 손상으로 판단되며, 손상정도가 경미하나 내구성 확보 차원의 단면보수 등의 보수를 실시하는 것이 바람직하다.
- 재료분리의 경우 시공 초기 다짐불량, 거푸집 조기탈거 등 복합적인 영향에 의한 손상으로 부재의 내구성 확보차원의 단면보수 등 적절한 보수를 실시하는 것이 바람직할 것으로 사료된다.
- 균열부백태의 경우 외기노출로 강우시 열화부 수분접촉, 균열부 우수유입 등에 의해 발생한 손상으로 판단되며, 내구성 확보 차원에서 표면처리가 요구된다.

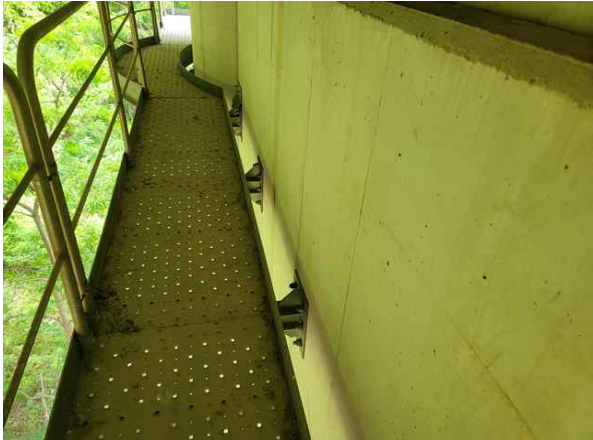
| 손상현황 | • P1 점검통로 상태양호 | 손상현황 | • P8 점검통로 브라켓 및 앵커 상태양호 |

- 점검시설에서 앵커볼트의 절단흔적, 앵커볼트 주변 콘크리트 파손 및 균열은 조사되지 않은 건전한 상태이며, 점검시설에 대한 보강(브라켓 및 앵커볼트)으로 고정상태는 양호한 것으로 조사되었다.

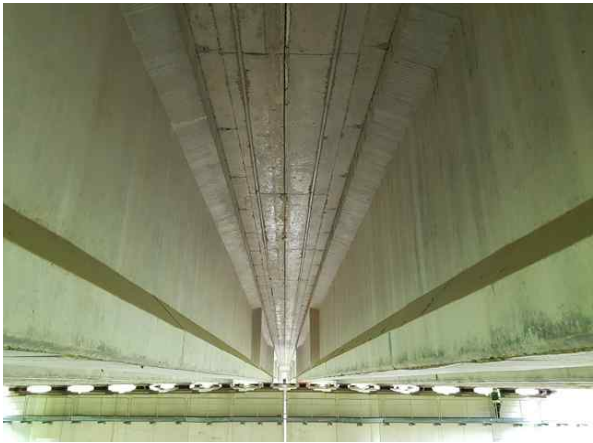
| <p>바닥판 종조인트 상태양호</p> | <p>교면포장 상태양호</p> |

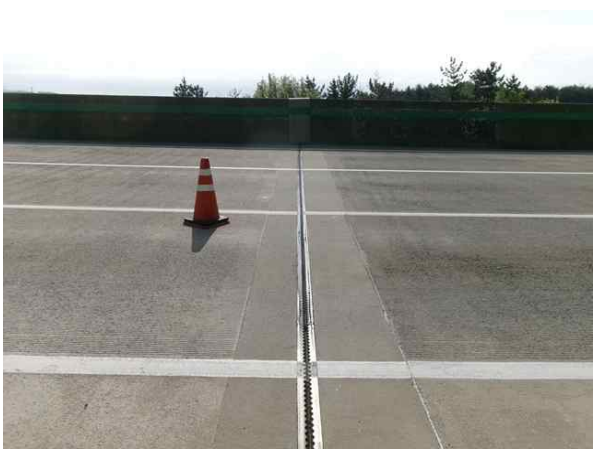
| <p>신축이음 상태양호</p> | |

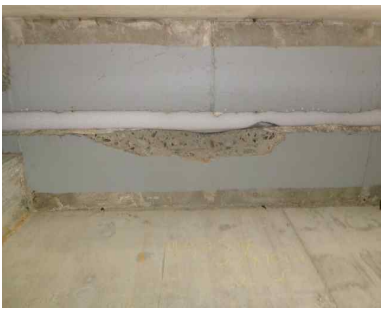
| ① 바닥판하면 파손 및 철근노출 - 진전 여부확인 | ② 거터 파손 - 진전 여부확인 | ③ 교대 들뜸 및 철근노출 - 진전 여부확인 |

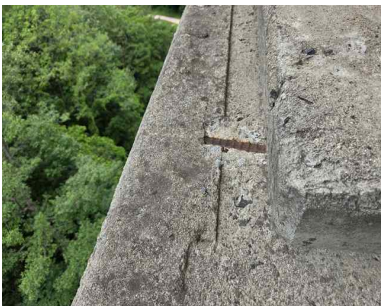
| ④ 교각 철근노출 - 진전 여부확인 | ⑤ 교량받침 스토퍼 밀착 - 진전 여부확인 | ⑥ 신축이음 고무재 파손 - 진전 여부확인 |
