## 44. 좌천교(부산)

### 44.1 시설물의 개요

본 시설물은 부산광역시 기장군 장안읍 좌천리에 위치한 교량으로 총 연장 50.0m, 폭 15.8m로 시공되어 있다.

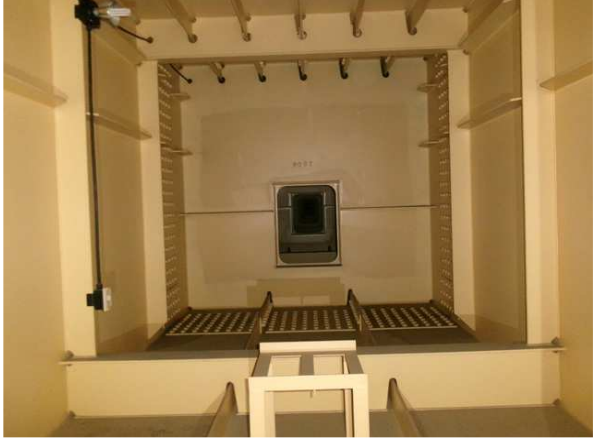
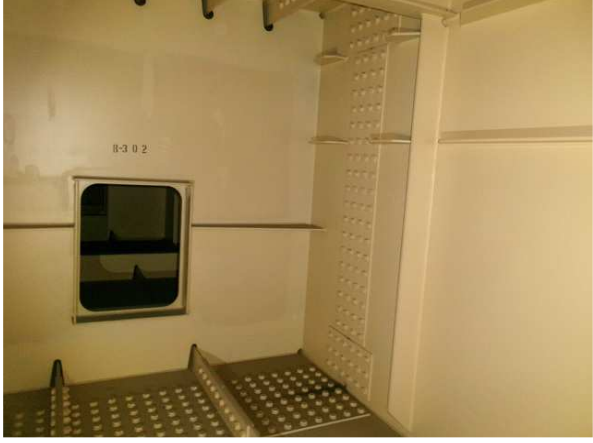
| 손상현황 | • 거더내부 상태현황 | 손상현황 | • 거더내부 상태현황 |

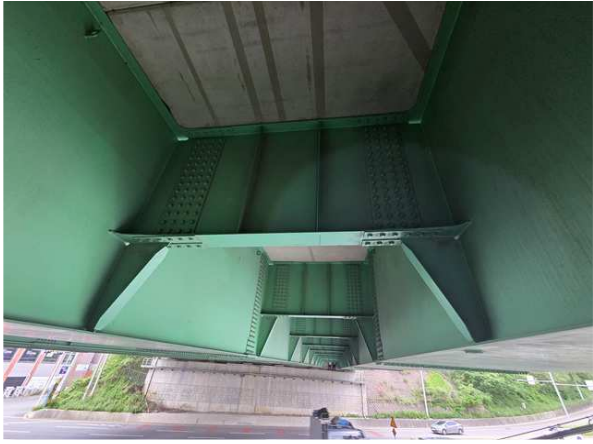
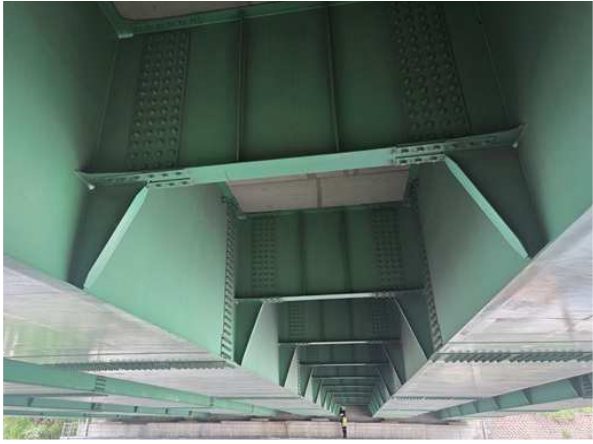
| 손상현황 | • 가로보 S1 상태현황 | 손상현황 | • 가로보 S1 상태현황 |

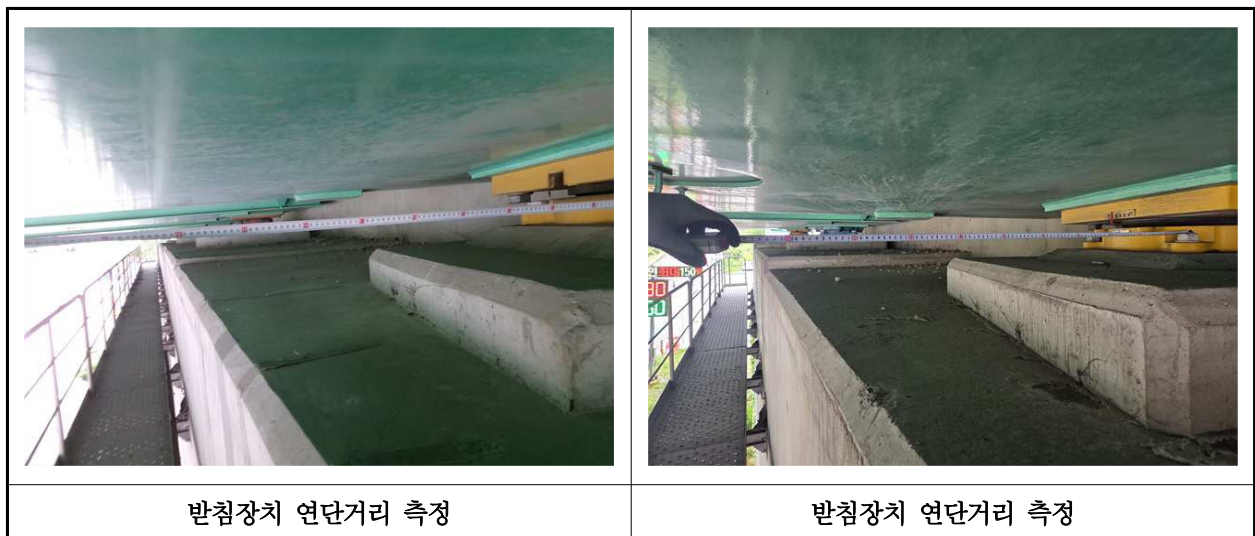
받침장치 연단거리 측정

| 구분 | 정밀안전점검 결과 | 비고 |
|---|---|---|
| 교량받침 | ◦교량받침에 대한 외관조사결과, 받침 콘크리트균열(0.3mm미만)이 발생한 것으로 조사되었다.<br>◦연단거리 검토<br>본 교량의 교량받침에 대한 연단거리 측정결과 현장 실측치가 허용치(400mm)를 상회하는 것으로 조사되어 충분한 연단거리를 확보하고 있는 것으로 검토되었다.<br>◦이동 여유량 검토<br>온도변화에 따른 교량받침의 이동량을 검토한 결과, 모든 교량받침이 이동여유량을 충분히 확보하고 있는 것으로 나타났다. | |

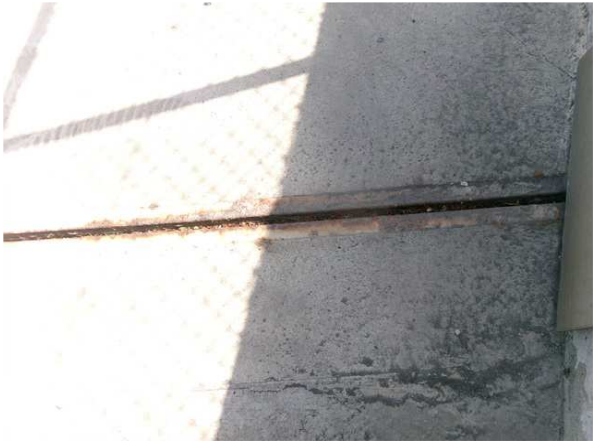
| 손상현황 | • A1 유간 토사퇴적 상태양호 | 손상현황 | • A1 신축이음 상태현황 |

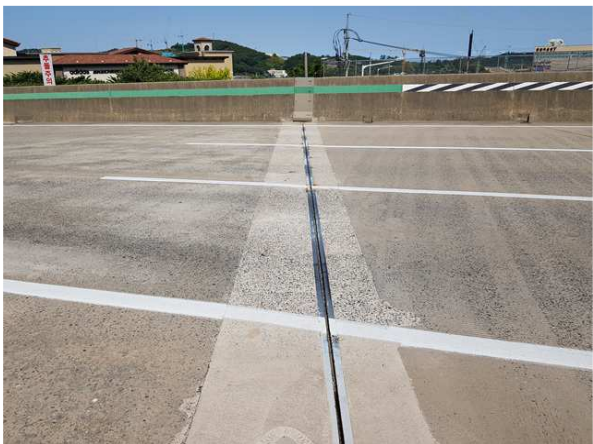
| 손상현황 | • A1 신축이음 상태현황 | 손상현황 | • A2 신축이음 상태현황 |

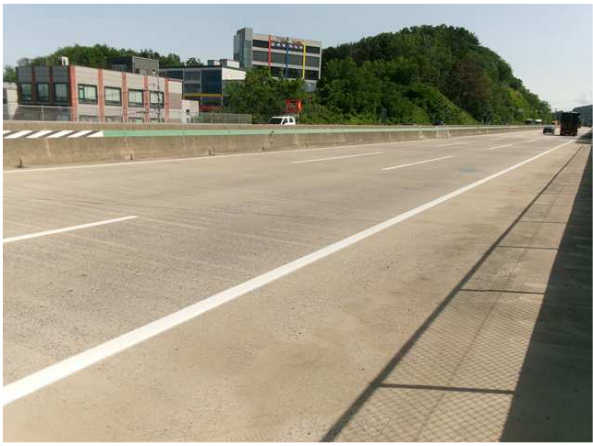
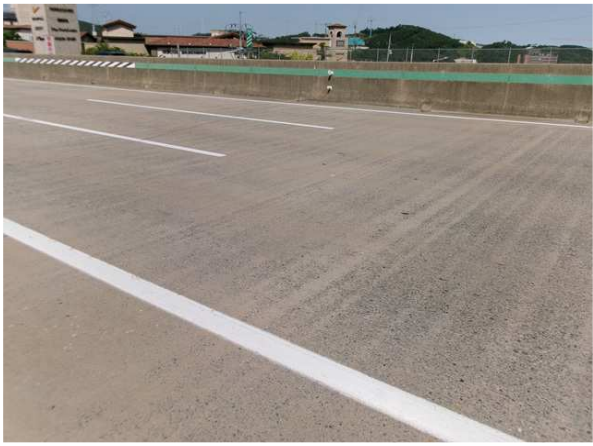
| 손상현황 | • S1 교면포장 상태현황 | 손상현황 | • S1 교면포장 상태현황 |

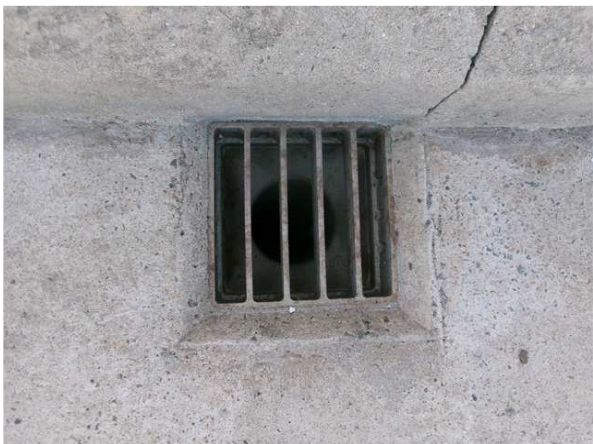
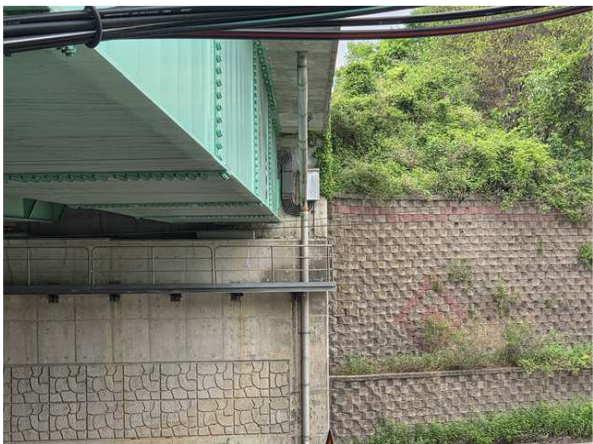
【사진 44.3.21】 배수시설 손상현황

| 손상현황 | • 배수구 상태현황 | 손상현황 | • 배수구 상태현황 |
| 원 인 | • - | 원 인 | • - |

- 전회 점검과의 비교결과, 기존손상인 집수구 막힘, 배수관 이음부 누수 등의 손상이 확인되었고, 금회 점검에서 신규손상은 조사되지 않았다.

- 배수시설에서 조사된 배수구 막힘의 경우 토사 및 비산먼지 퇴적 등에 의한 손상이며, 기후에 따라 채수에 의한 수막현상 등을 유발하여 차량 주행의 안전성에 위해를 가하는 요소로 판단되므로 주기적인 청소 등의 보수를 실시하는 것이 바람직할 것으로 사료된다.
- 조사된 배수관 이음부 누수의 경우 배수관 내부 토사 및 이물질의 퇴적에 의해 배수처리에 지장이 생기며 발생한 손상으로 판단되며 원활한 배수처리를 위해 청소, 정비 등의 적절한 보수가 필요하다고 사료된다.

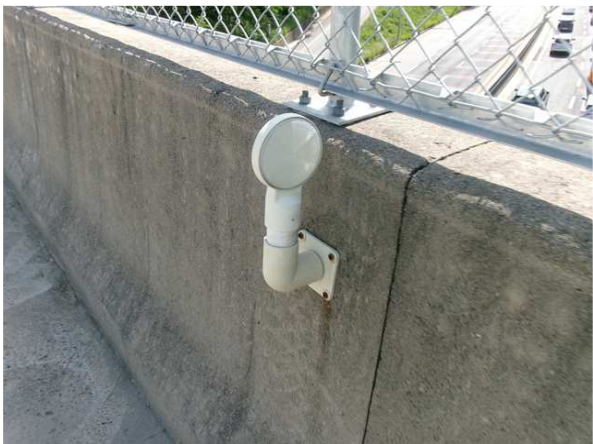
【사진 44.3.23】 방호벽 및 중분대 손상현황

| 손상현황 | • S1 균열(0.3mm미만) | 손상현황 | • 방호벽 델리네이터 상태현황 |
| 원 인 | • 건조수축 등 | 원 인 | • - |

- 방호벽 및 중분대에서 조사된 균열(0.3mm미만), 망상균열의 경우, 건조수축, 공용 중 노후화 등에 의한 손상으로 판단되며, 내구성 확보 차원에서 표면처리 등의 보수가 필요할 것으로 사료된다.
- 조사된 접속부 파손의 경우 외부충격, 차량통행에 의한 진동에 의한 손상으로 판단되며, 내구성 저하방지 차원에서 단면보수 등의 보수가 필요할 것으로 사료된다.

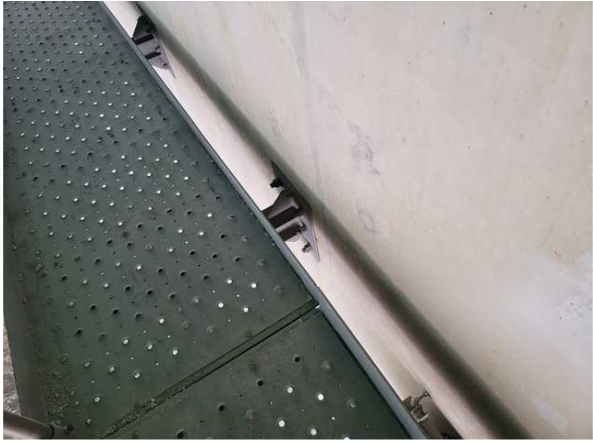
【사진 44.3.25】 교량 점검시설 손상현황

- 교량 점검시설에 대한 현장조사 결과, 손상이 없는 양호한 상태로 조사되었다.

| 손상현황 | • A1 점검로 상태현황 | 손상현황 | • A1 점검로 상태현황 |
| 원 인 | • - | 원 인 | • - |

| 조치방안 | • - | 조치방안 | • - |

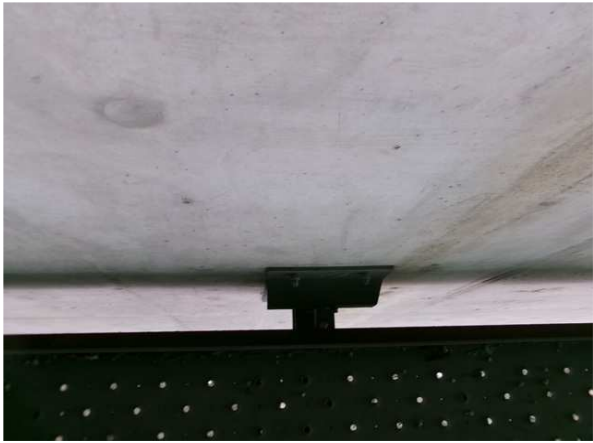
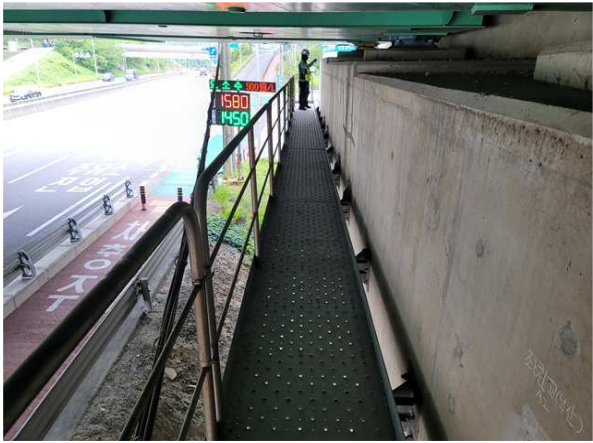
| 손상현황 | • A1 점검로 상태현황 | 손상현황 | • A2 점검로 상태현황 |
| 원 인 | • - | 원 인 | • - |

| 조치방안 | • - | 조치방안 | • - |

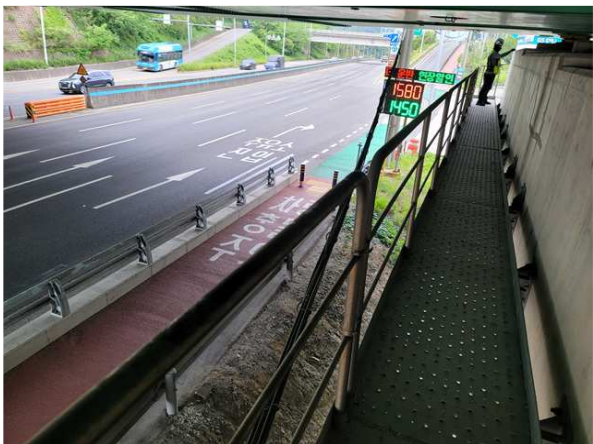
| 손상현황 | • A2 점검로 상태현황 | 손상현황 | • A2 점검로 상태현황 |
| 원 인 | • - | 원 인 | • - |

- 점검시설은 손상이 없는 양호한 상태로 현상유지를 위해 주기적인 점검을 통하여 신규손상 발생 여부를 확인하는 유지관리가 요구된다.

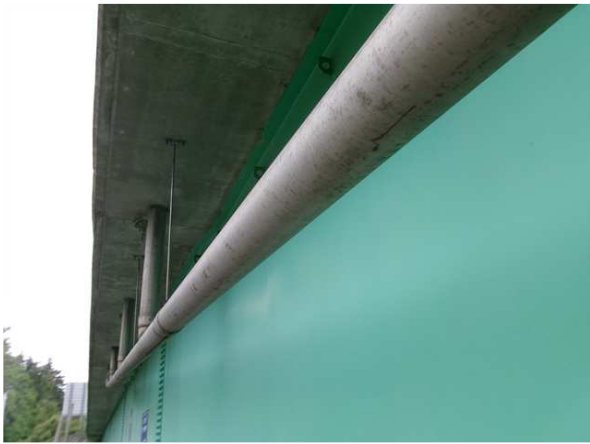
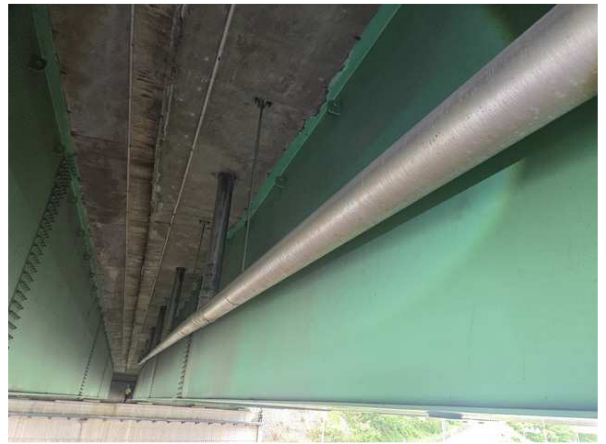
배수관 고정상태 현황

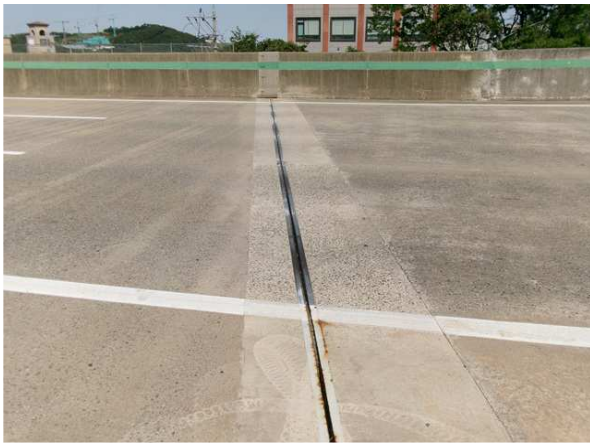
신축이음 상태현황

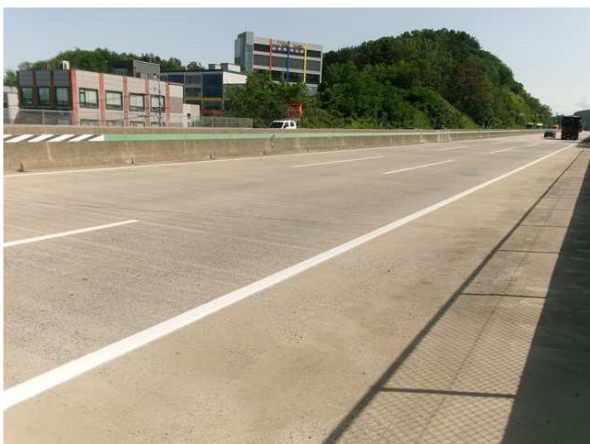
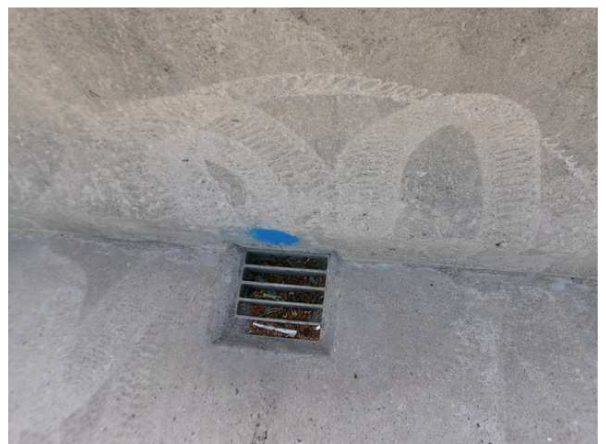
| 구분 | 유해·위험요인 | 점검결과 | 내용 | 보수방안 | 비고 |
|---|---|---|---|---|---|
| 6 | 교량 배수구 막힘(미끄럼·결빙) | <input checked="" type="checkbox"/> 유, <input type="checkbox"/> 무 | 배수구 막힘 | 청소 | |

교면포장 상태현황

교량 집수구 상태현황

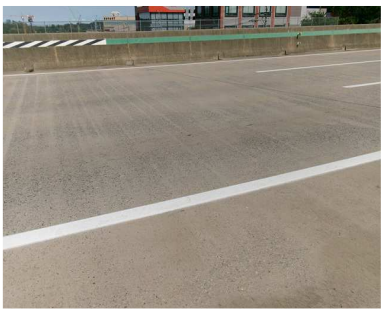
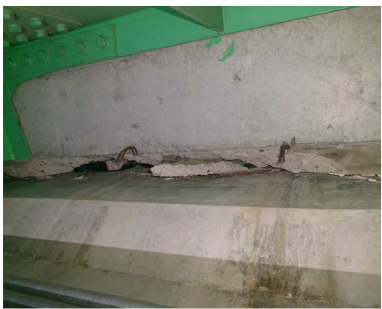
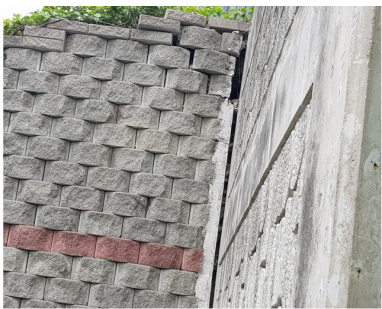
| <p>① 교면포장 망상균열<br/>- 진전 및 보수여부 확인</p> | <p>② 바닥판하면 파손<br/>- 진전 및 보수 여부확인</p> | <p>③ 보강토 옹벽 접속부 이격 -<br/>진전 여부확인</p> |

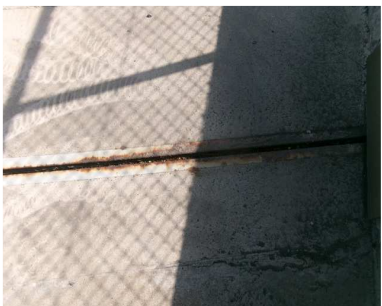
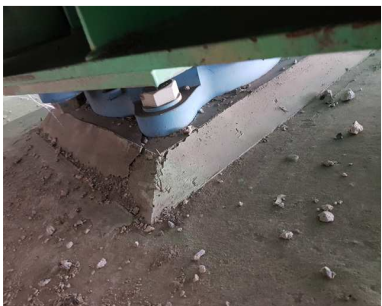
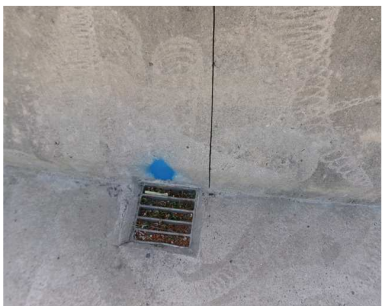
| <p>④ 신축이음 본체 부식<br/>- 진전 및 보수 여부 확인</p> | <p>⑤ 교량받침 무수축물탈 파손<br/>- 진전 및 보수 여부확인</p> | <p>⑥ 배수시설 집수구 막힘<br/>- 체수 및 주행성 저하 여부확인</p> |
