만화교(울산)

## 작업사진 및 손상현황

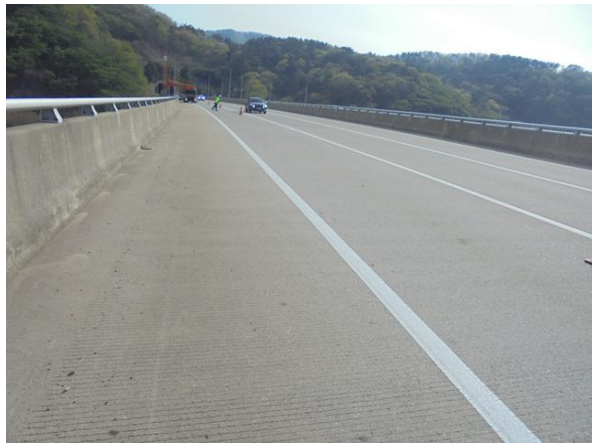
교면포장 전경

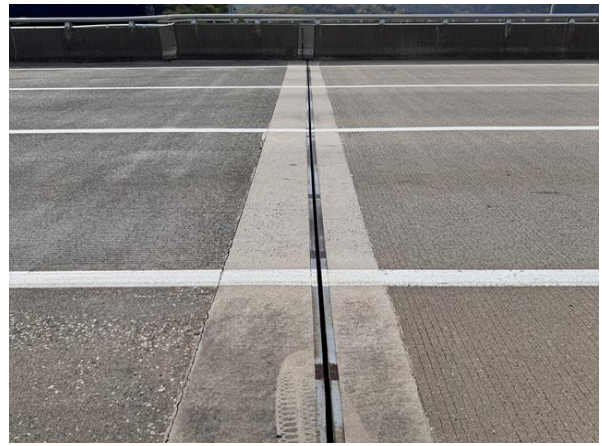
신축이음 전경

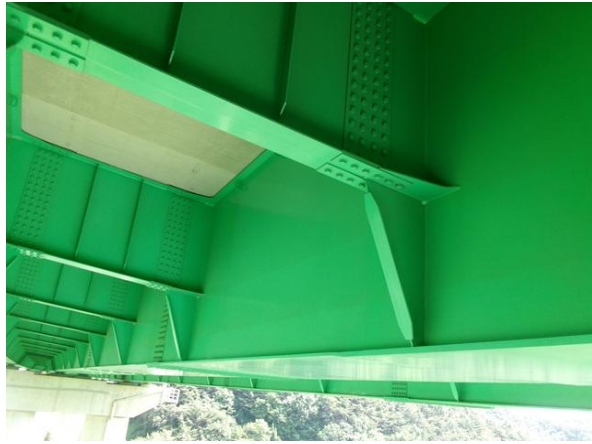
거더 전경

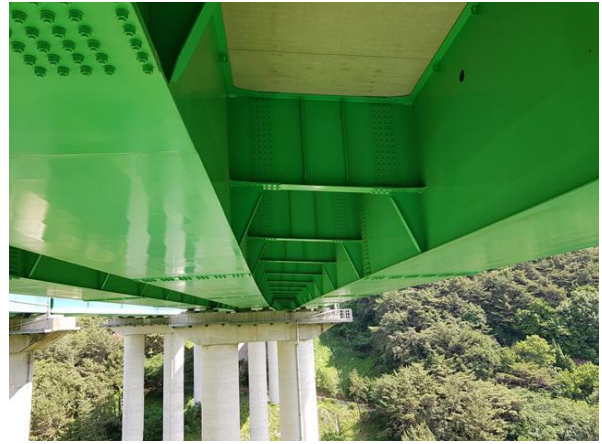
바닥판하면 전경

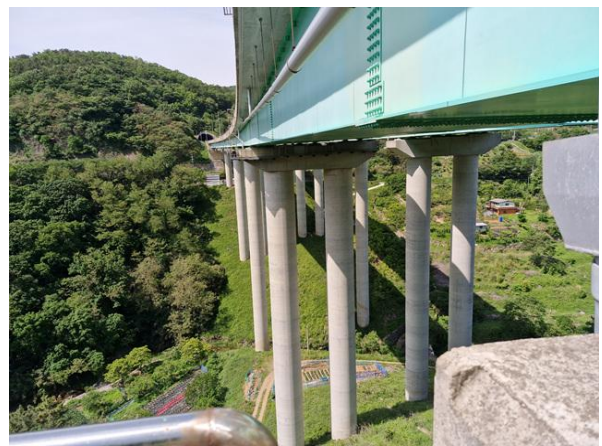
교각 전경

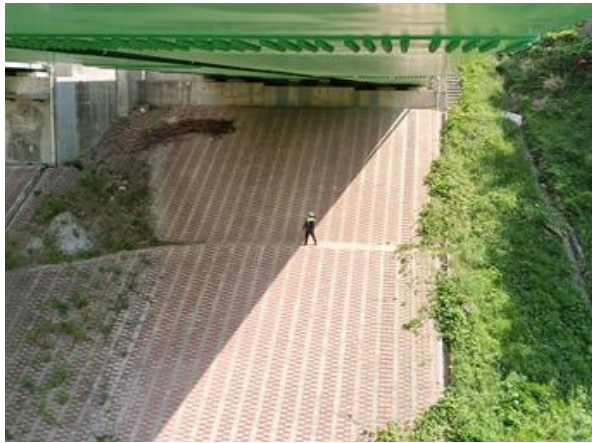
도보점검 작업전경

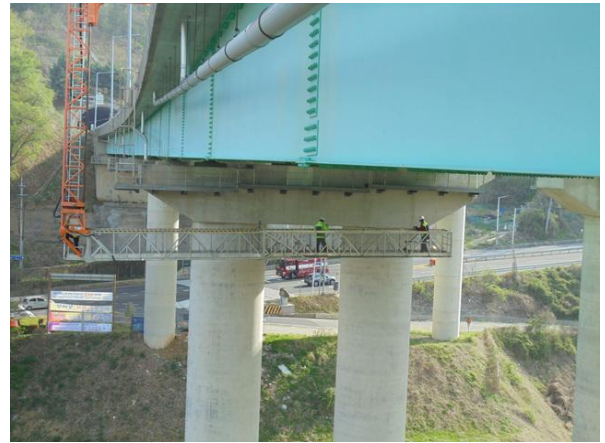
굴절작업차 작업전경

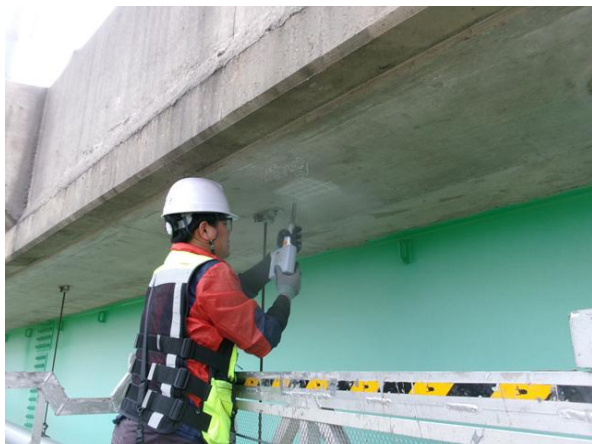
비파괴시험

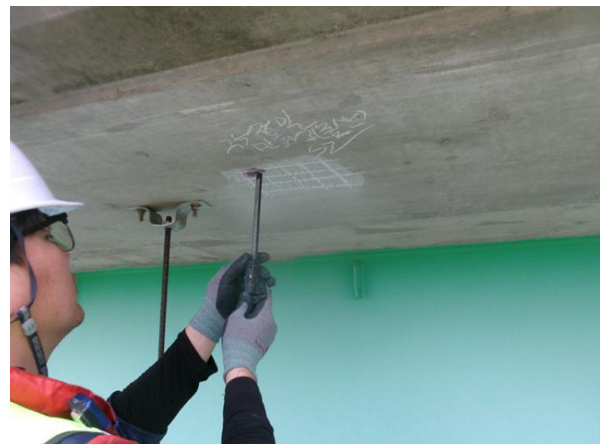
비파괴시험

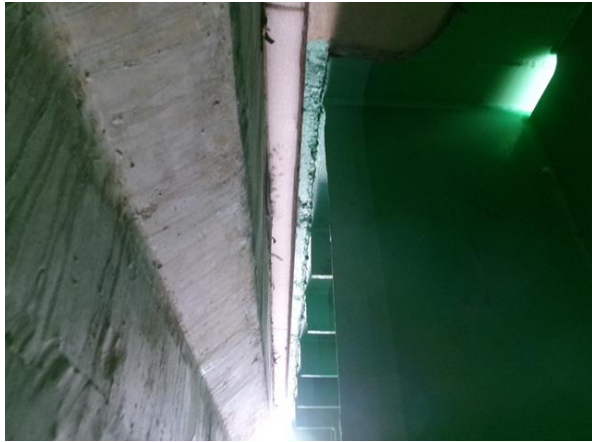
손상현황 · S1 철근노출 보수부 전경

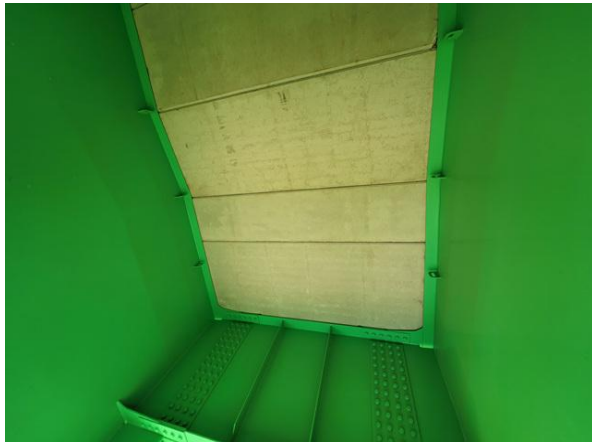
손상현황 · S4 바닥판하면 상태현황

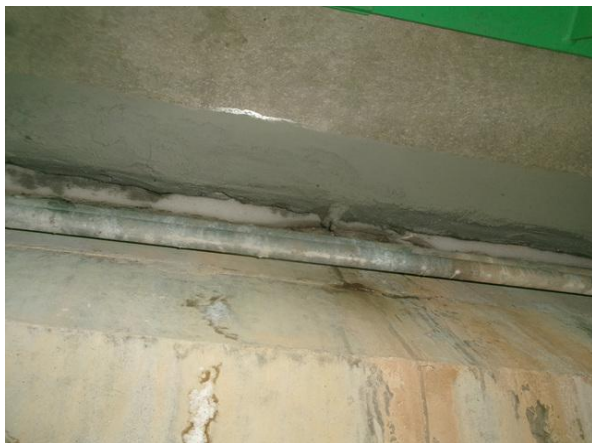
손상현황 · S6 철근노출 보수부 전경

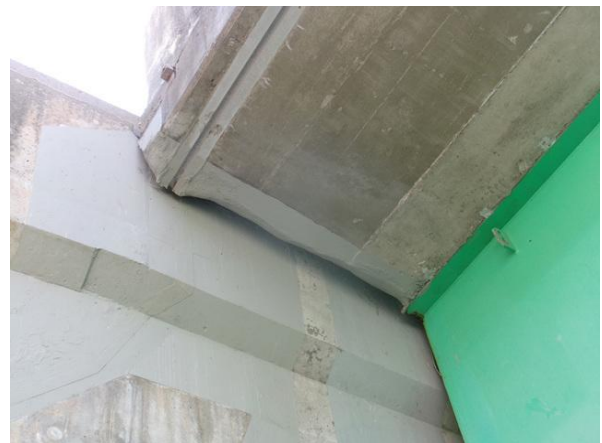
손상현황 · S6 철근노출 보수부 전경

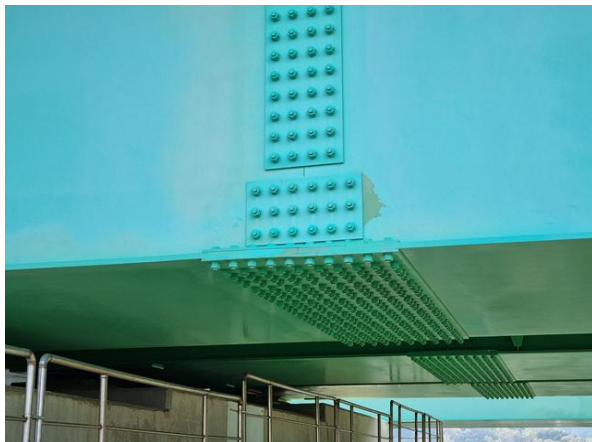
| 손상현황 | · 거더외부 S3-G3 도장박리 (0.5×0.5) |
| 원 인 | · 도장미흡, 우수유입 등 |

| 조치방안 | · 재도장 |

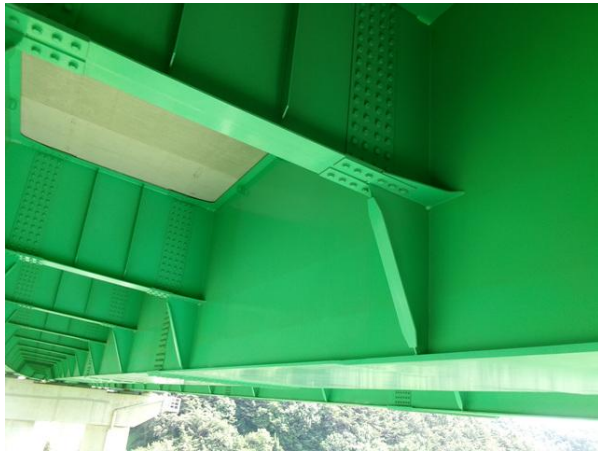
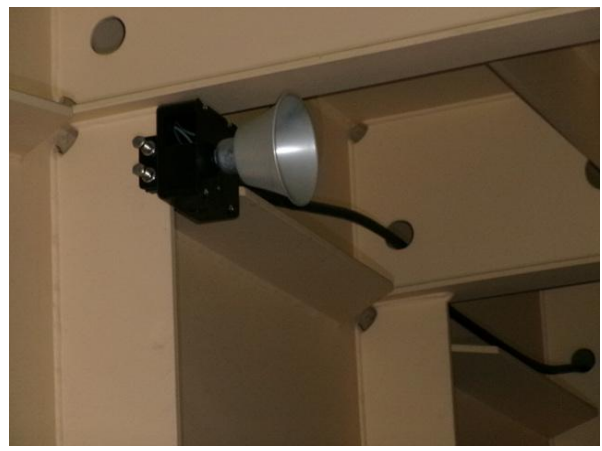
| 손상현황 | · 거더외부 상태현황 | 손상현황 | · 거더내부 S1-G1 전등미설치 |
| 원 인 | · - | 원 인 | · 설치누락 |

| 조치방안 | · - | 조치방안 | · 재설치 |

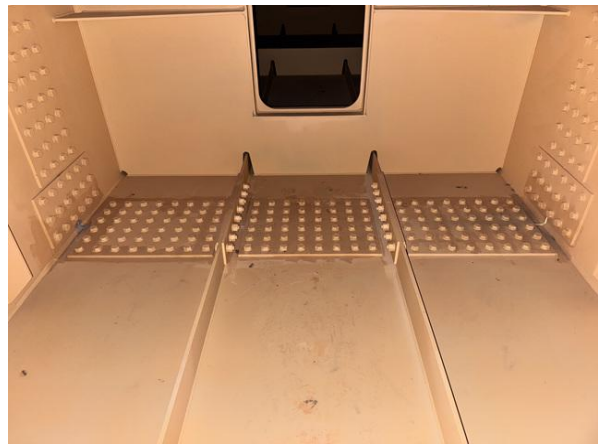
| 손상현황 | · 거더내부 상태현황 | 손상현황 | · 거더내부 상태현황 |

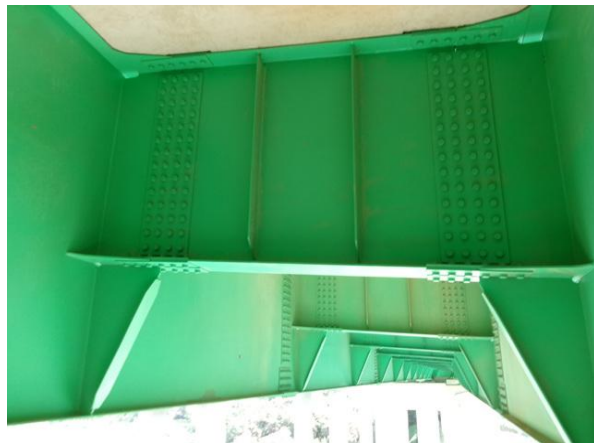
손상현황 · 가로보 S1 상태현황

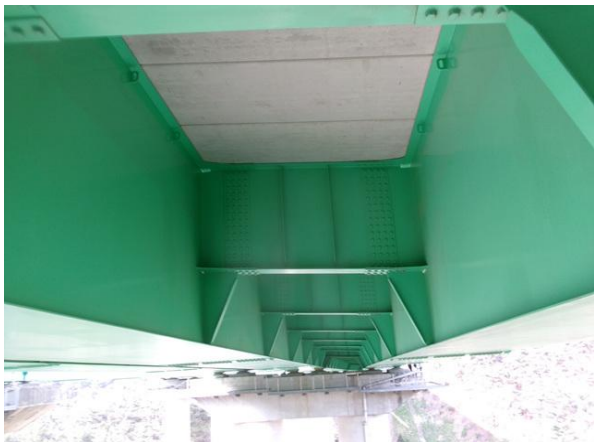
손상현황 · 가로보 S3 상태현황

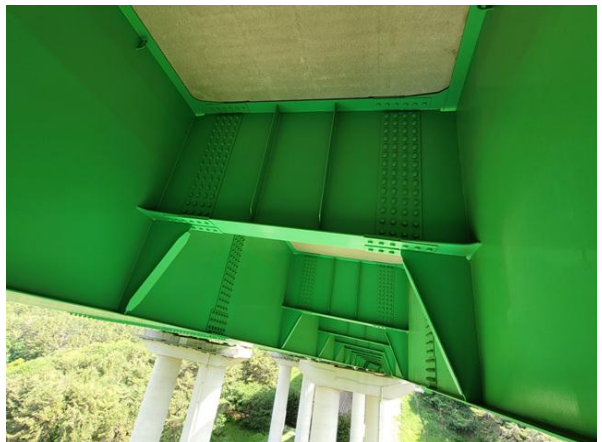
손상현황 · 가로보 S4 상태현황

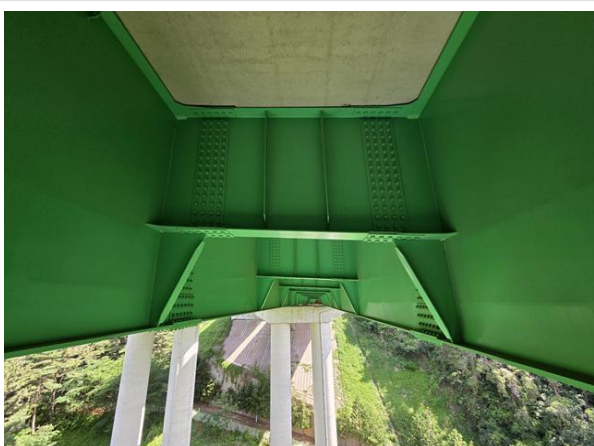
손상현황 · 가로보 S5 상태현황

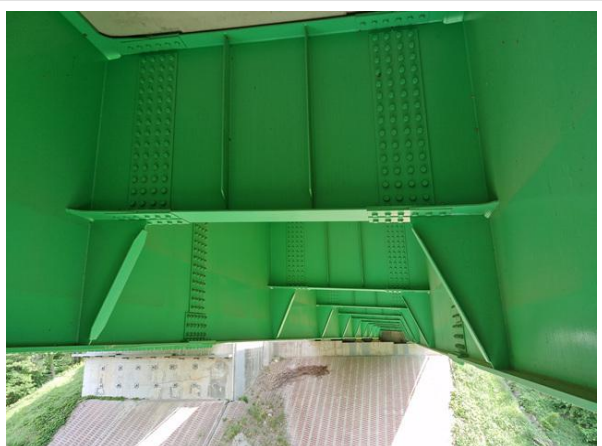
손상현황 · 가로보 S6 상태현황

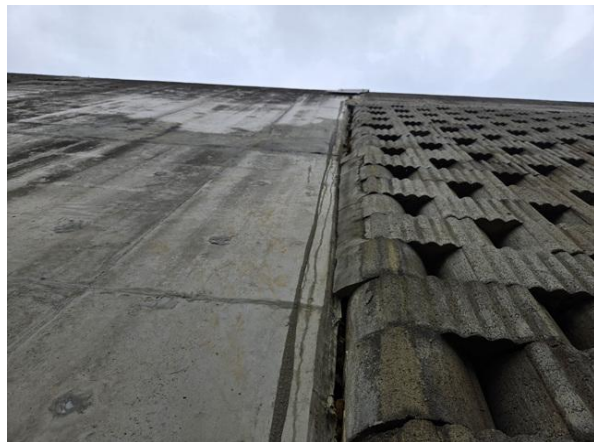
손상현황 · A1 이격 (H=3.0m, T=20mm)

원 인 · 시공초기 다짐불량, 측방유동 이력 등

조치방안 · 실링처리

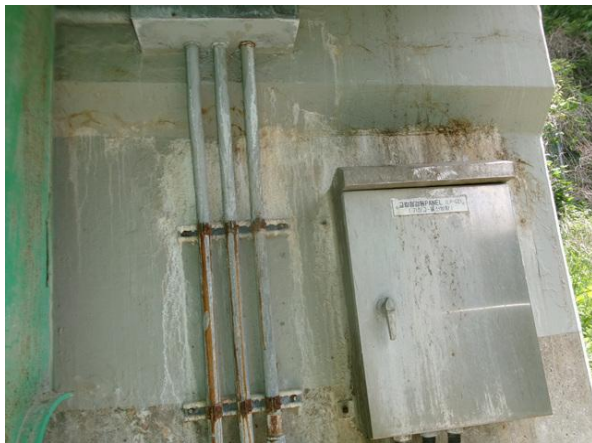
손상현황 · A2 백태 (1.5×0.2)

원 인 · 우수유입 등

조치방안 · 표면처리

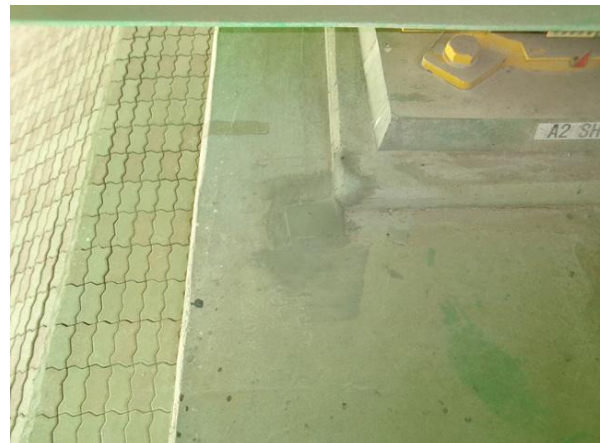
손상현황 · A2 철근노출 보수부 전경

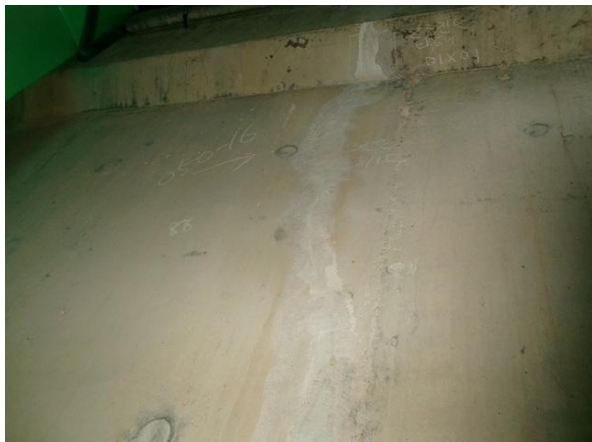
손상현황 · A2 균열(0.3mm이상) 보수부 전경

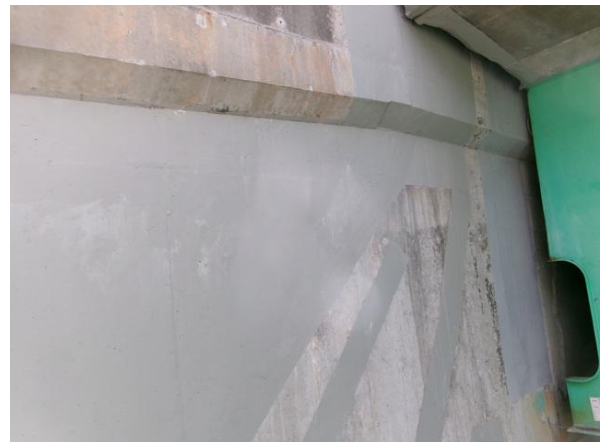
손상현황 · A2 균열부 백태 보수부 전경

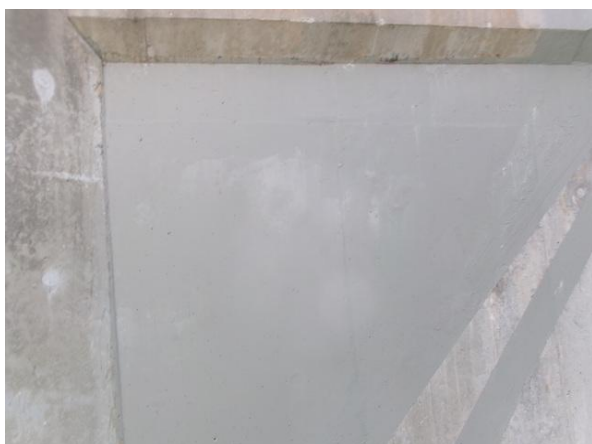
손상현황 · A2 망상균열 보수부 전경

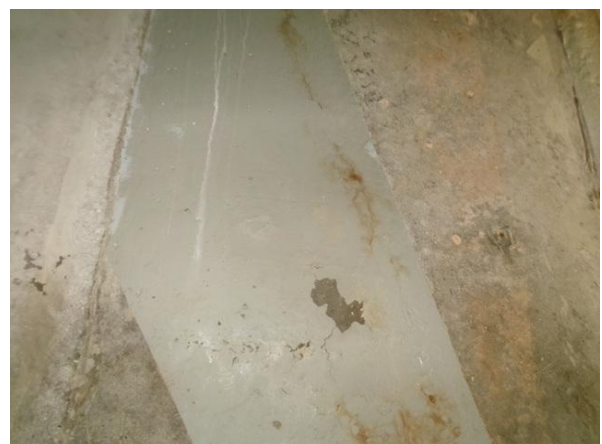
손상현황 · A2 백태 보수부 전경

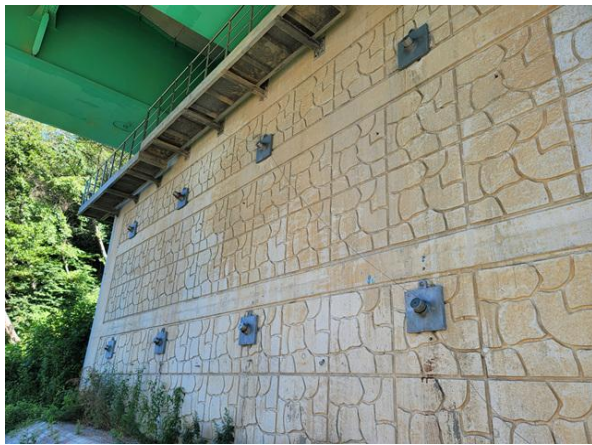
손상현황 · A1 어스앵커 보강 현황

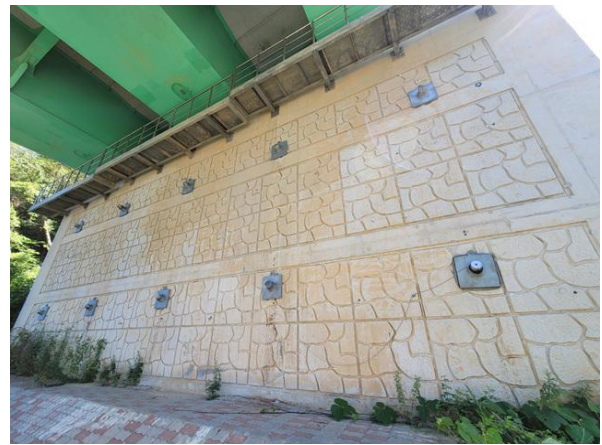
손상현황 · A1 어스앵커 보강 현황

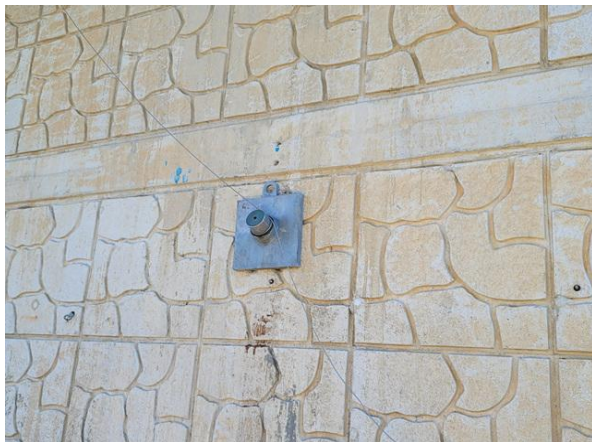
손상현황 · A1 어스앵커 보강 현황

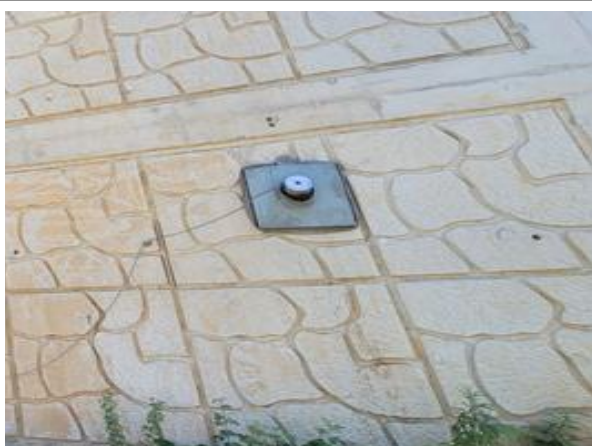
손상현황 · A1 어스앵커 보강 현황

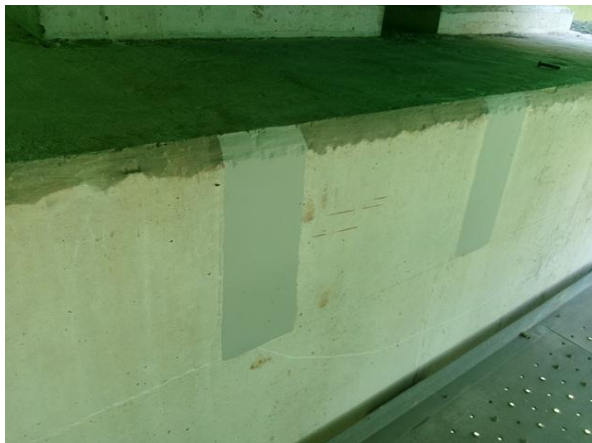
손상현황 · P1 균열(0.3mm미만) 보수부 전경

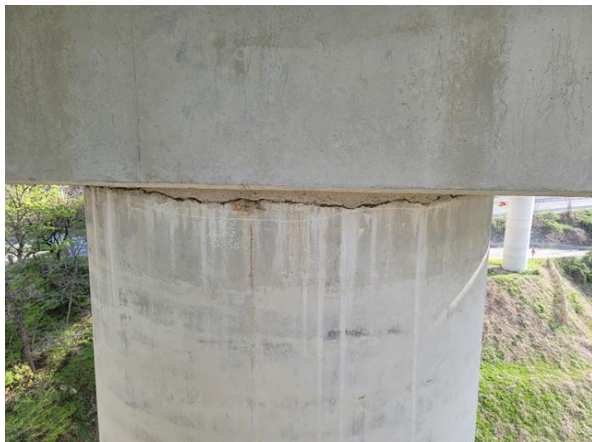
손상현황 · P2 보수미흡(0.2×5.0)

원 인 · 시공미흡 등

조치방안 · 단면보수 등

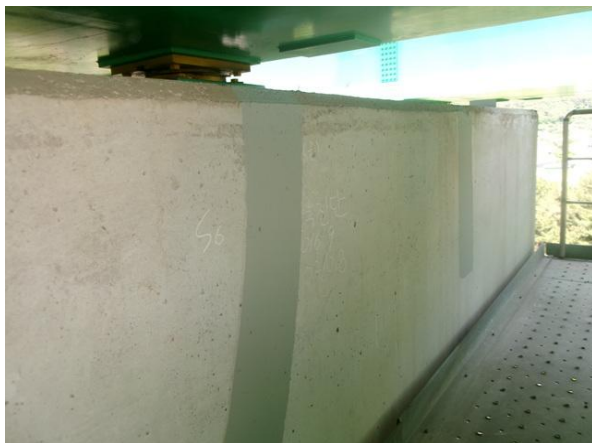
손상현황 · P5 균열(0.3mm미만) 보수부 전경

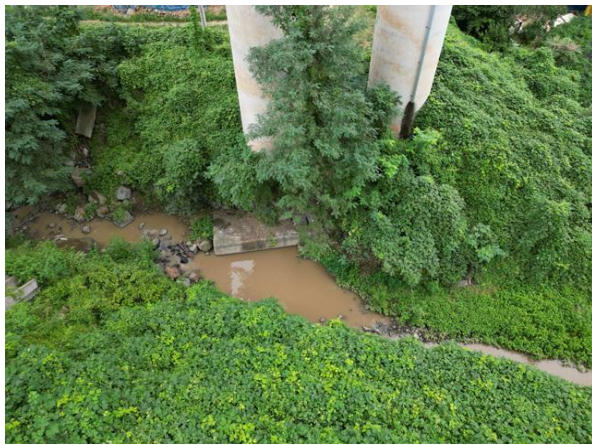
손상현황 · P3 기초노출부 상태현황

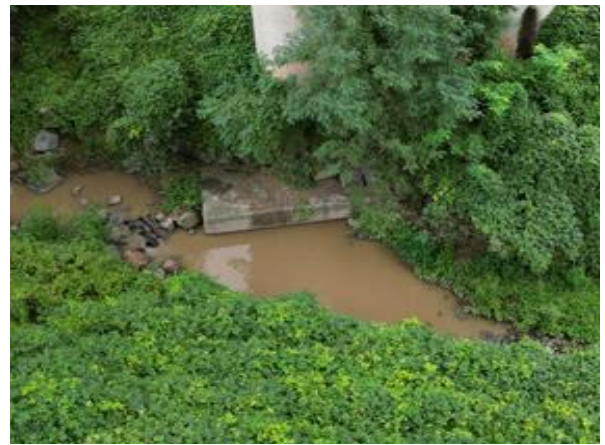
손상현황 · P3 기초노출부 상태현황

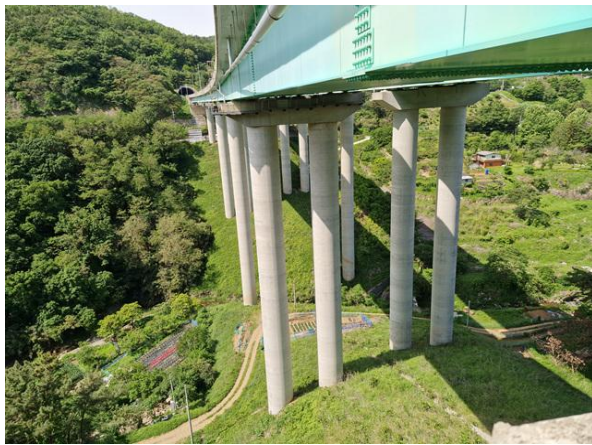
손상현황 · P1~4 매립부 상태현황

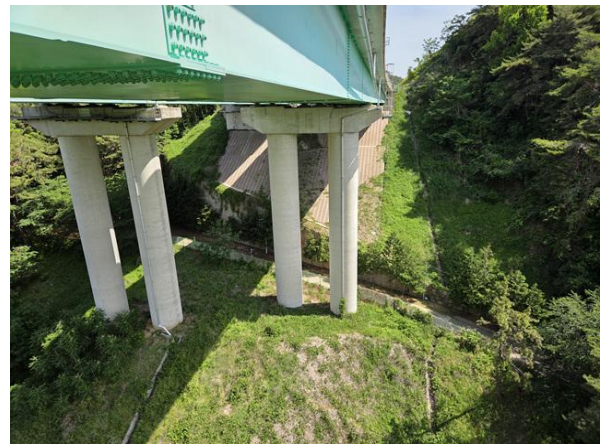
손상현황 · P5 매립부 상태현황

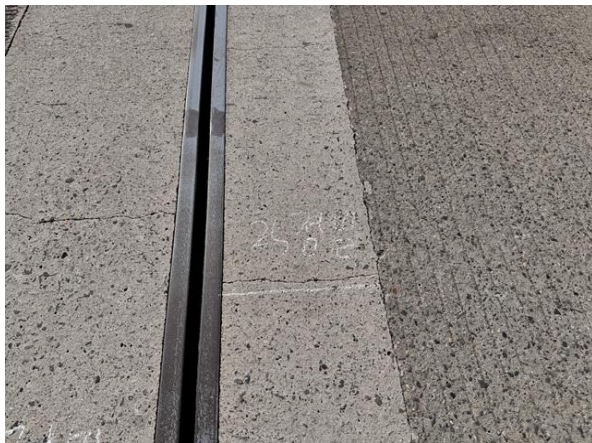
손상현황 · A1 후타재 균열

원 인 · 건조수축 등

조치방안 · 주의관찰

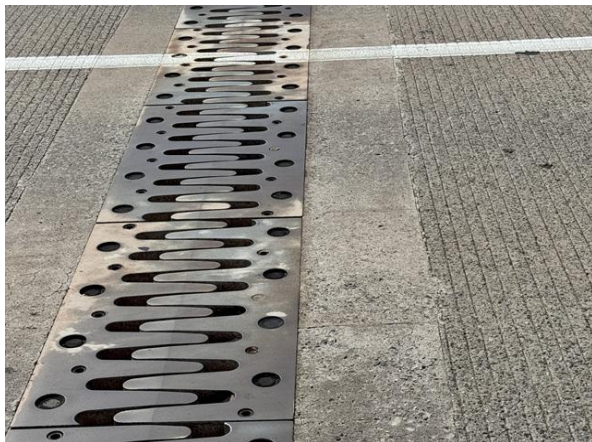
손상현황 · P3 후타재 균열

원 인 · 건조수축 등

조치방안 · 주의관찰

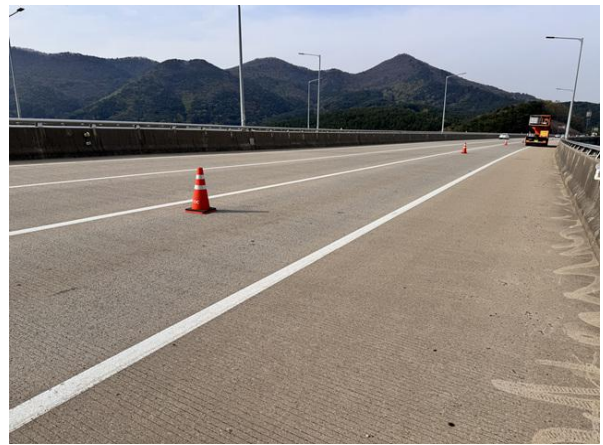
손상현황 · S1 교면포장 상태현황

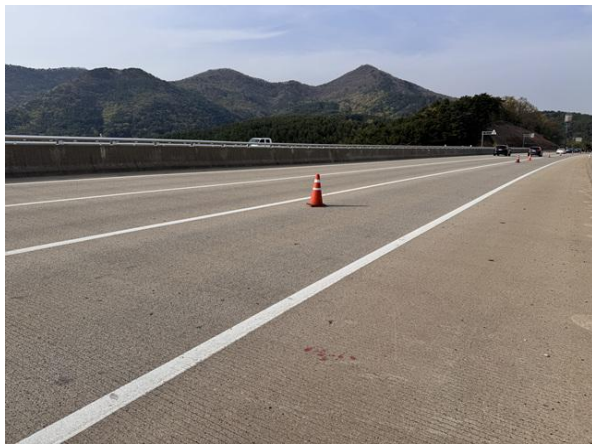
손상현황 · S4 교면포장 상태현황

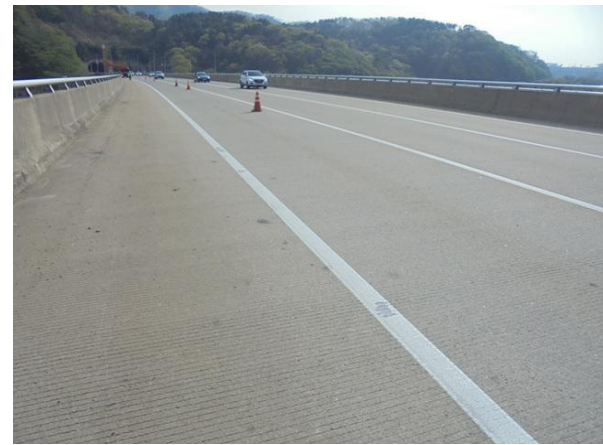
손상현황 · S4 교면포장 상태현황

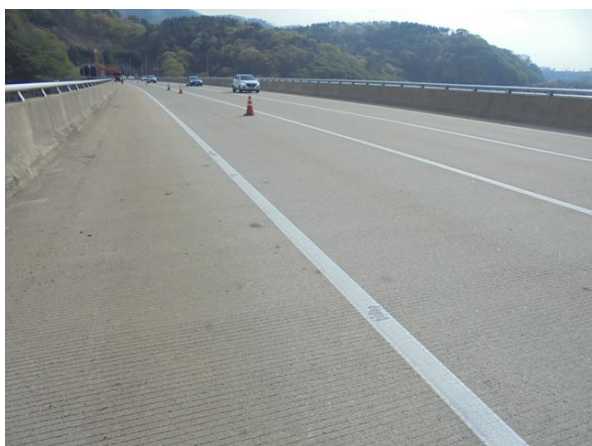
손상현황 · S5 교면포장 상태현황

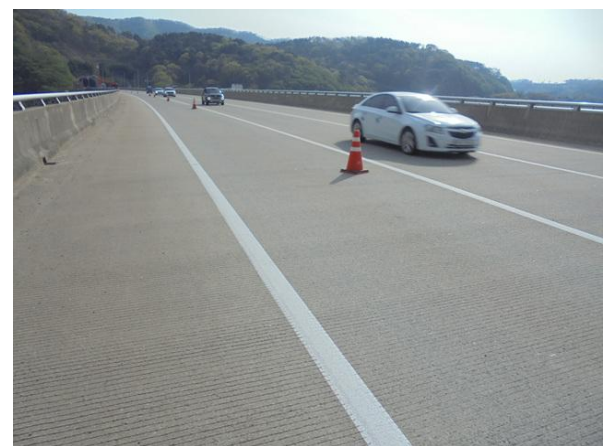
손상현황 · S6 교면포장 상태현황

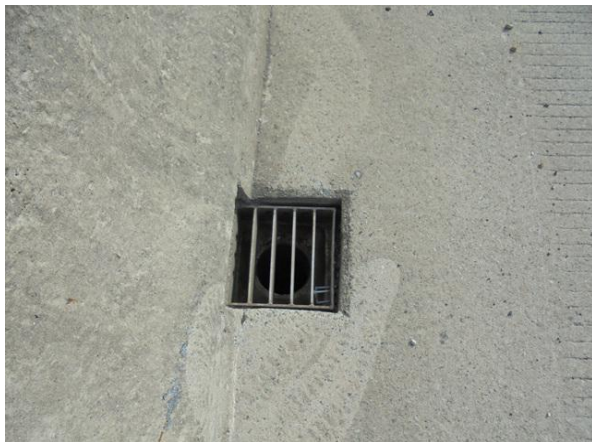
| 손상현황 | · 배수구 상태현황 |

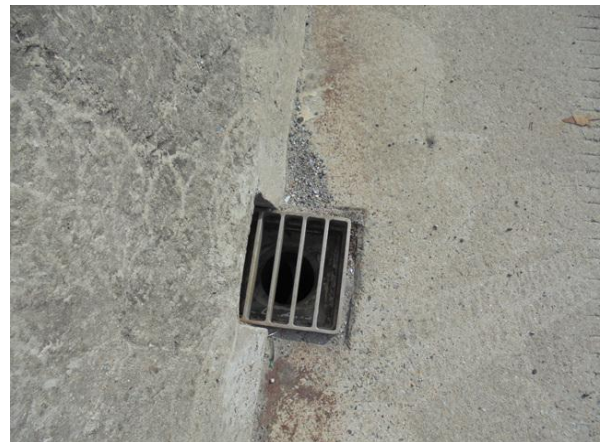
| 손상현황 | · 배수구 상태현황 |

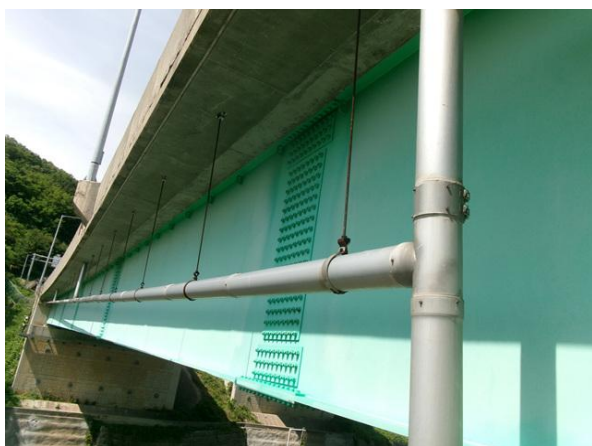
| 손상현황 | · 배수관 상태현황 |

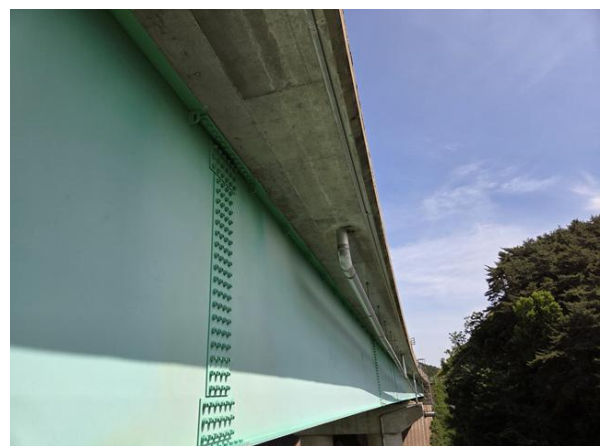
| 손상현황 | · 배수관 상태현황 |

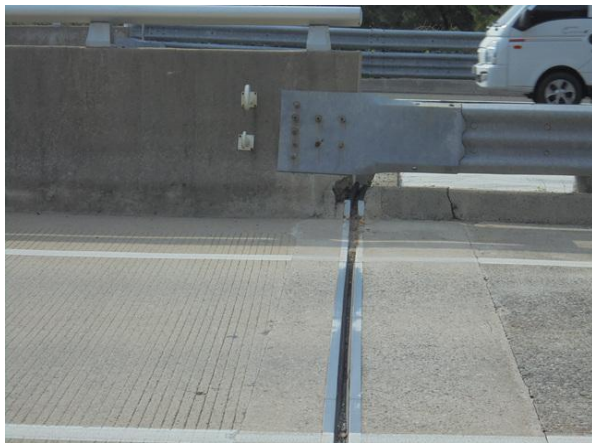
손상현황 · S6 파손 (0.3×0.3)

원 인 · 전기공사 중 파손

조치방안 · 단면보수

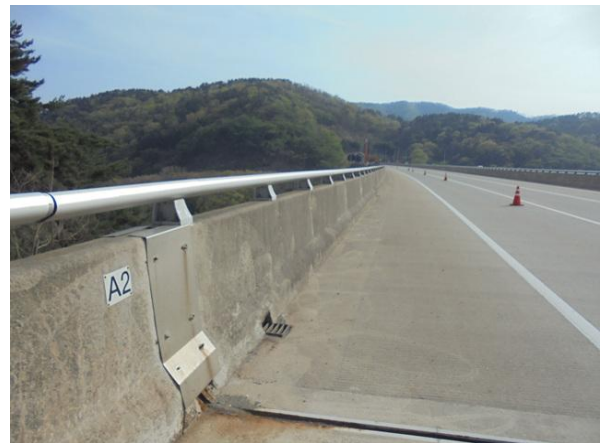
손상현황 · 방호벽 상태현황

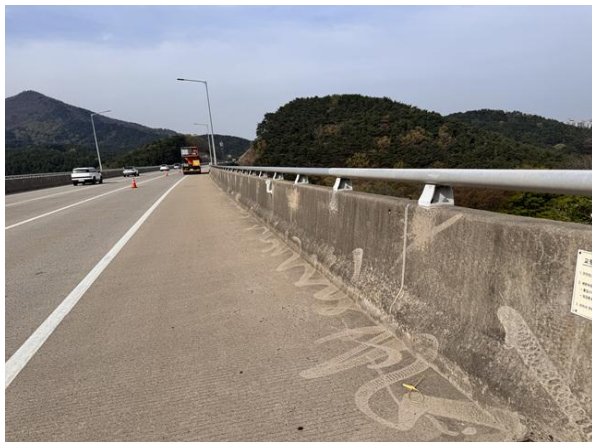
손상현황 · 방호벽 상태현황

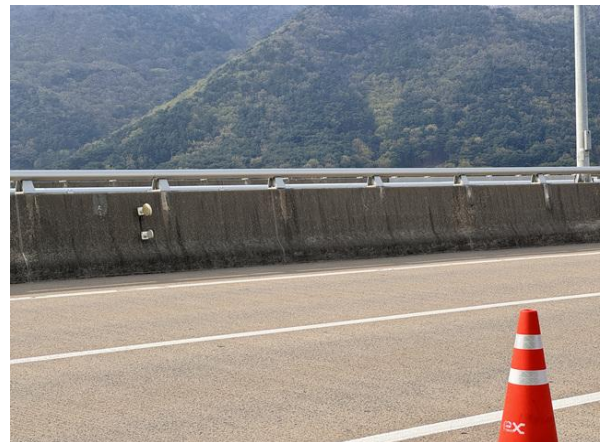
손상현황 · 중분대 상태현황

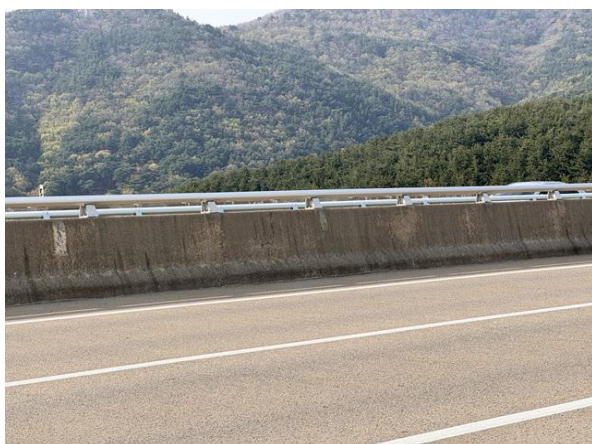
손상현황 · 중분대 상태현황

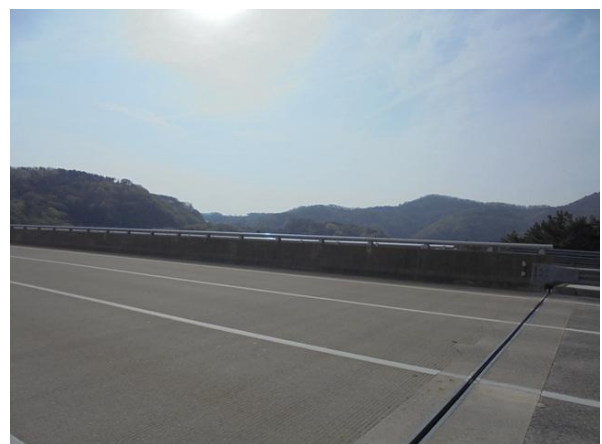
손상현황 · 중분대 상태현황

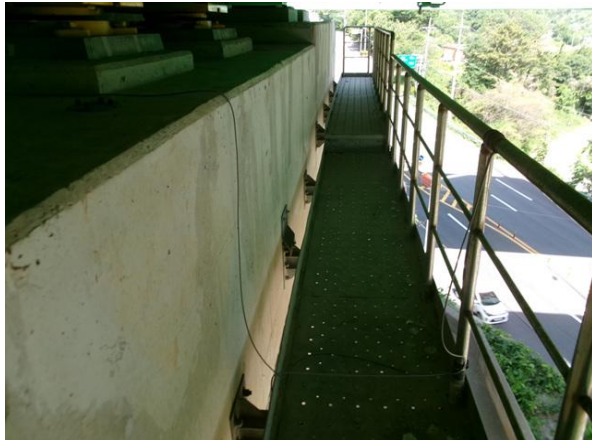
손상현황 · 점검로 상태현황

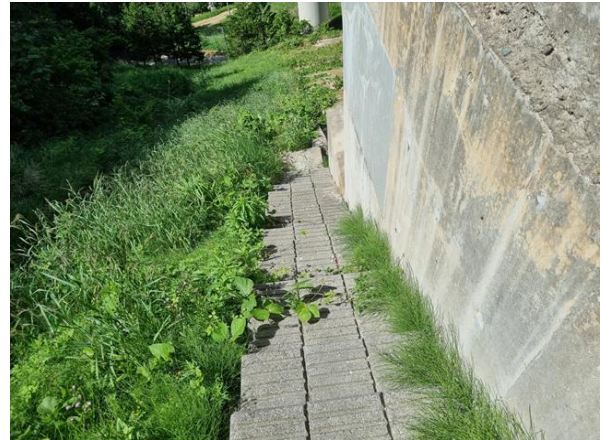
손상현황 · 점검계단 상태현황

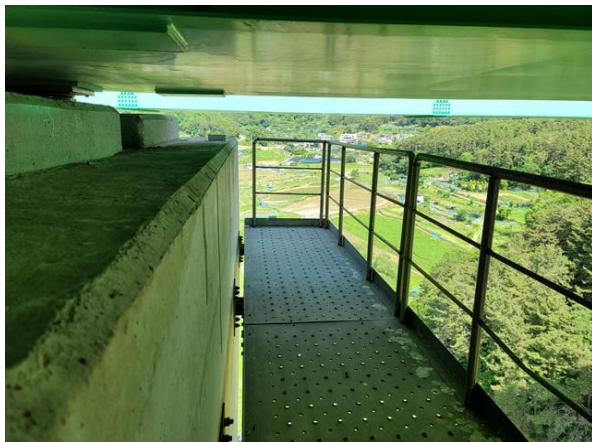
손상현황 · P3 점검시설 점검발판 고정불량

원 인 · 시공미흡 등

조치방안 · 재설치 등

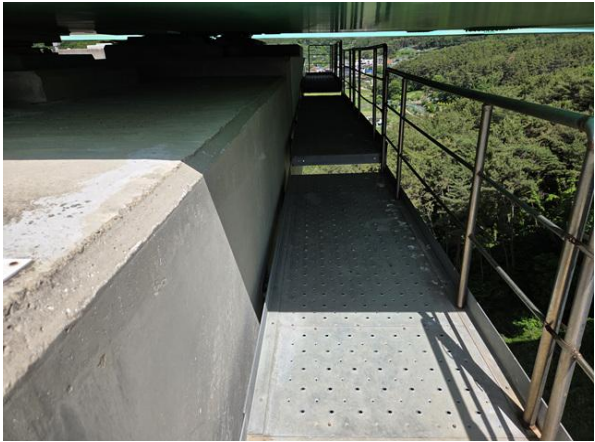
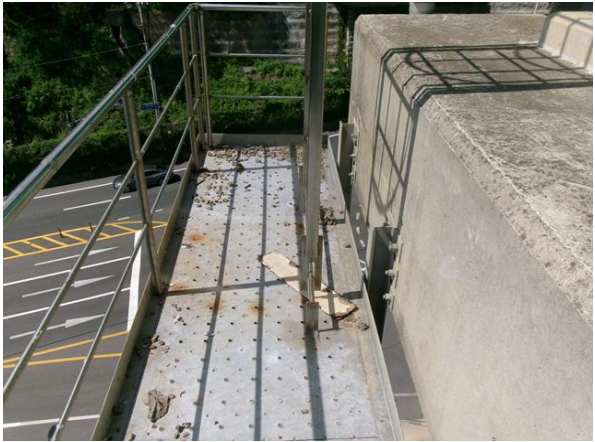
| 교량 점검시설 | | | |
|---|---|---|---|
| 손상현황 | · 점검로 상태현황 | 손상현황 | · 점검로 상태현황 |
