# 정밀안전점검 결과 요약문

# 과업수행요약문

## 1. 과업의 목적

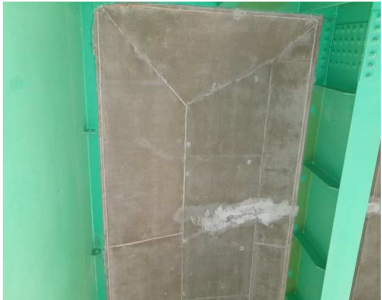
| <p>① 바닥판하면 S1 균열 - 진전 여부확인</p> | <p>② 바닥판하면 S4 박락 및 철근노출 - 진전 여부확인</p> | <p>③ 거더외부 S7 굽힘 - 진전 여부확인</p> |

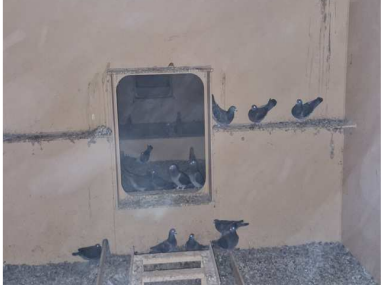
| <p>④ 거더 S7 조류배설물 퇴적 - 진전 여부확인</p> | <p>⑤ 교각 P5 코핑부 파손 - 진전 여부확인</p> | <p>⑥ 신축이음 A2 고무재 파손 - 진전 여부확인</p> |

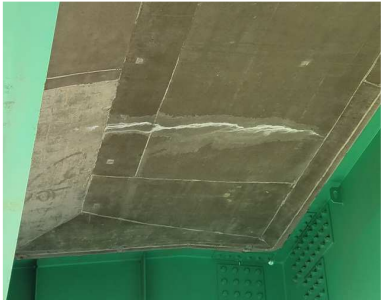
| <p>① 바닥판하면 S2 백태 - 진전 여부확인</p> | <p>② 거더외부 S2 도장박리 - 진전 여부확인</p> | <p>③ 거더외부 S5 긁힘 - 진전 여부확인</p> |

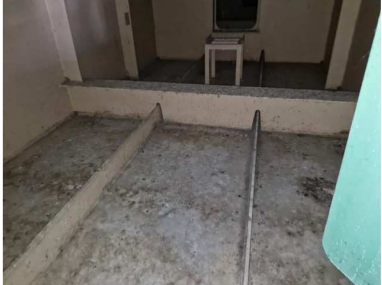
| <p>④ 거더내부 S6 조류배설물 퇴적 - 진전 여부확인</p> | <p>⑤ 교량받침 P5 박락 및 철근노출 - 진전 여부확인</p> | <p>⑥ 배수관 A2 배수관 탈락 - 진전 여부확인</p> |

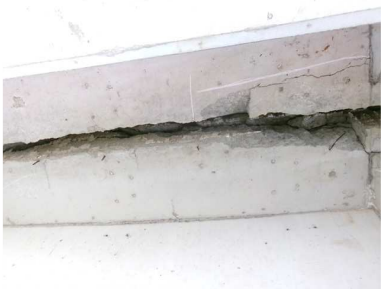
| <p>① 바닥판하면 S3 박락 및 철근노출 - 진전 여부확인</p> | <p>② 바닥판하면 S4 박락 및 철근노출 - 진전 여부확인</p> | <p>③ 거더 S4 콘크리트 들뜸 - 진전 여부확인</p> |

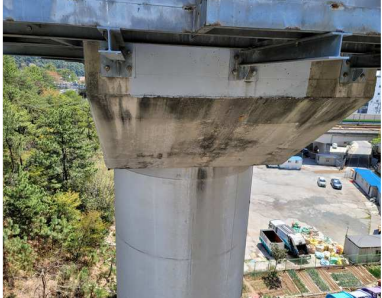
| <p>④ 교각 P3 표면오염 - 진전 여부확인</p> | <p>⑤ 신축이음 A2 고무재 파손 - 진전 여부확인</p> | <p>⑥ 교량받침 A2 스토퍼 밀착 - 진전 여부확인</p> |

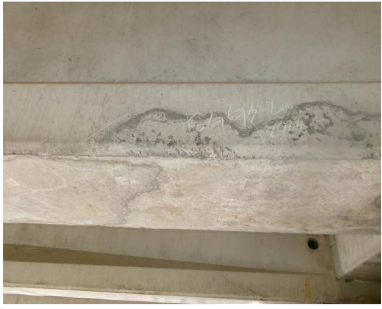
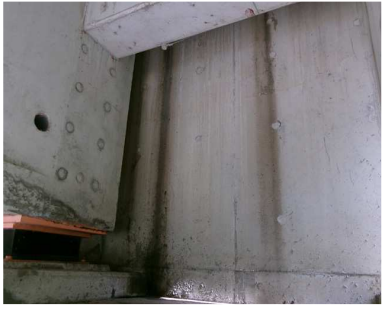
| <p>① 바닥판하면 S1 파손 - 진전 여부확인</p> | <p>② 거더 S4 재료분리 - 진전 여부확인</p> | <p>③ 교대 A2 균열 - 진전 여부확인</p> |

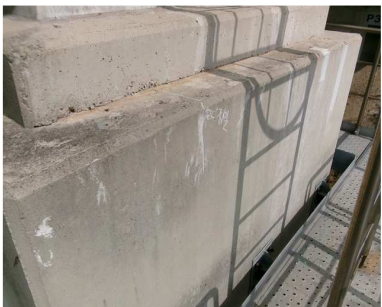
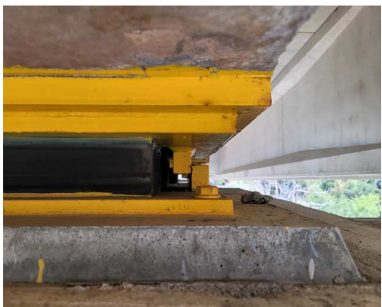
| <p>④ 교각 P2 균열 - 진전 여부확인</p> | <p>⑤ 교량받침 P3 스토퍼 밀착 - 진전 여부확인</p> | <p>⑥ 신축이음 A2 고무재 파손 - 진전 여부확인</p> |

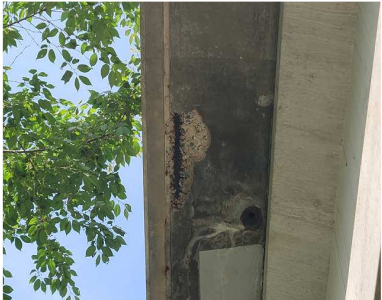
| <p>① 바닥판하면 S1 박락 및<br/>철근노출<br/>- 진전 여부확인</p> | <p>② 바닥판하면 S4 충분리 - 진전<br/>여부확인</p> | <p>③ 교량받침 P3 탄성패드 밀림<br/>- 진전 여부확인</p> |

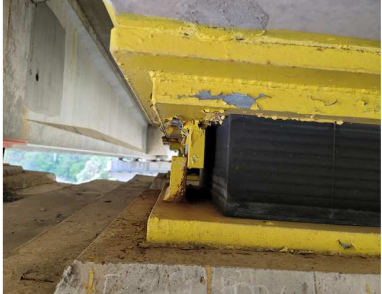
| <p>③ 교량받침 P3 스톱퍼 밀착<br/>- 진전 여부확인</p> | <p>⑤ 배수시설 S6 배수관 고정대 파손<br/>- 진전 여부확인</p> | <p>⑥ 신축이음 A2 고무재 파손<br/>- 진전 여부확인</p> |

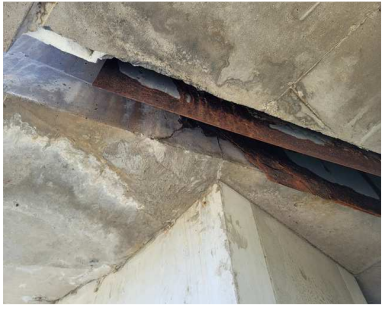
| <p>① 바닥판하면 S1 망상균열<br/>- 진전 여부확인</p> | <p>② 바닥판하면 S3 파손<br/>- 진전 여부확인</p> | <p>③ 바닥판하면 S5 망상균열<br/>- 진전 여부확인</p> |

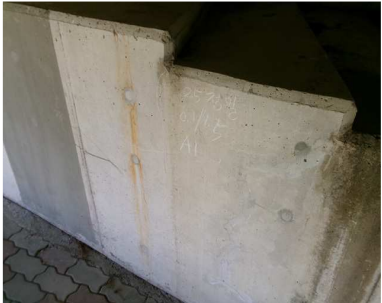
| <p>④ 교대 A1 균열<br/>- 진전 여부확인</p> | <p>⑤ 교량받침 P2 스토퍼 밀착<br/>- 진전 여부확인</p> | <p>⑥ 신축이음 A2 고무재 파손<br/>- 진전 여부확인</p> |

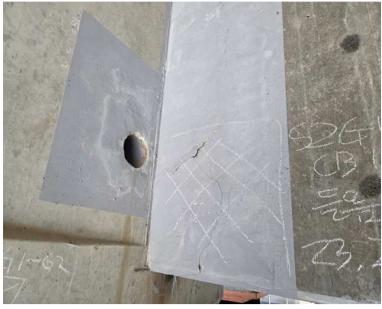
| <p>① 가로보 들뜸 - 진전 여부확인</p> | <p>② 가로보들뜸 - 진전 여부확인</p> | <p>③ 교대 균열(0.3mm이상) - 진전 여부확인</p> |

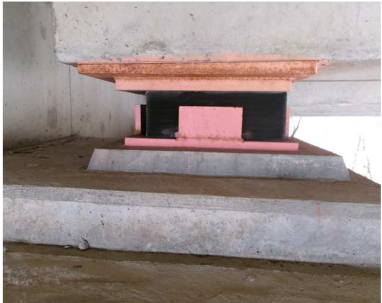
| <p>④ 교량받침 탄성패드 밀림 - 진전 여부확인</p> | <p>⑤ 교량받침 탄성패드 밀림 - 진전 여부확인</p> | <p>⑥ 방음벽 지주볼트 파손 - 진전 여부확인</p> |

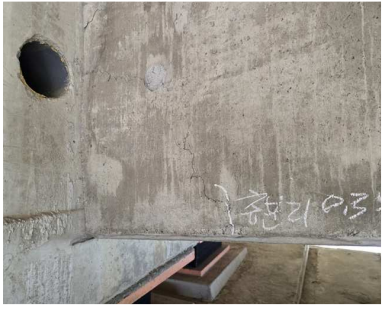
| <p>① 바닥판하면 박락<br/>- 진전 여부확인</p> | <p>② 가로보 들뜸 - 진전 여부확인</p> | <p>③ 가로보 파손 및 철근노출<br/>- 진전 여부확인</p> |

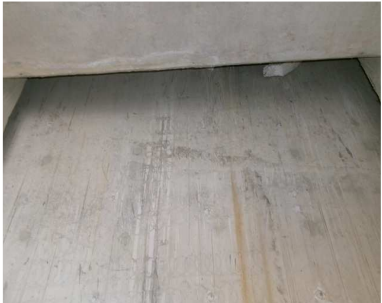
| 구분 | 손상 내용 | 단위 | 물량 | 개소 | 보수방안 | 우선순위 |
|---|---|---|---|---|---|---|
| 교대 | 균열(0.3mm이상) | m | 5.00 | 1 | 주입보수 | 1순위 |

| <p>④ 교대 균열(0.3mm이상)<br/>- 진전 여부확인</p> | <p>⑤ 교량받침 탄성패드 밀림 - 진전<br/>여부확인</p> | <p>⑥ 배수관 막힘 - 진전 여부확인</p> |

| 구 분 | 손상내용 | 보수방안 | 손상물량 | 보수물량 | 단위 | 단가<br>(천원) | 개략공사비<br>(천원) | 우선<br>순위 |
|---|---|---|---|---|---|---|---|---|
| 교대 | 균열(0.3mm이상) | 주입보수 | 5.00 | 7.50 | m | 103 | 773 | 1순위 |

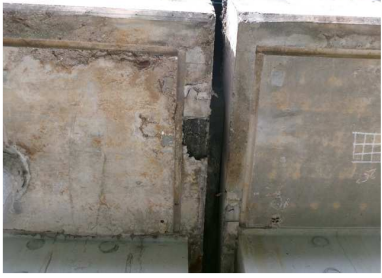
| <p>① 바닥판하면 박락<br/>- 진전 여부확인</p> | <p>② 거더 파손 - 진전 여부확인</p> | <p>③ 가로보 들뜸 - 진전 여부확인</p> |

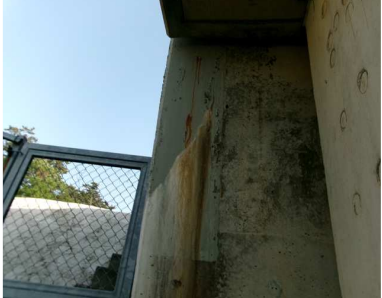
| 구분 | 손상 내용 | 단위 | 물량 | 개소 | 보수방안 | 우선순위 |
|---|---|---|---|---|---|---|
| | 균열부백태 | m <sup>2</sup> | 0.60 | 4 | 표면처리 | 3순위 |

| <p>④ 교대 균열부백태<br/>- 진전 여부확인</p> | <p>⑤ 교각 들뜸 - 진전 여부확인</p> | <p>⑥ 교량받침 탄성패드 들뜸<br/>- 진전 여부확인</p> |

| 구 분 | 손상내용 | 보수방안 | 손상물량 | 보수물량 | 단위 | 단가<br>(천원) | 개략공사비<br>(천원) | 우선<br>순위 |
|---|---|---|---|---|---|---|---|---|
| | 균열부백태 | 표면처리 | 0.60 | 0.90 | m² | 250 | 225 | 3순위 |

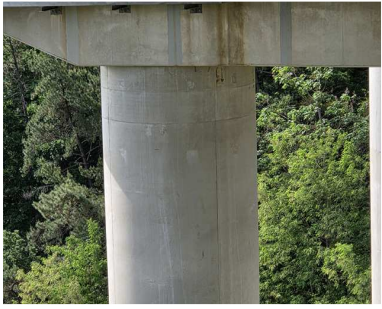
| <p>① 거더 파손 - 진전 여부확인</p> | <p>② 교각 망상균열 - 진전 여부확인</p> | <p>③ 교량받침 탄성패드 밀림 - 진전 여부확인</p> |

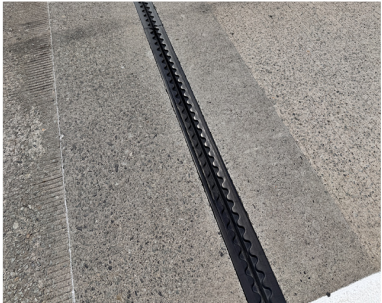
| <p>④ 신축이음 고무재 파손 - 진전 여부확인</p> | <p>⑤ 교면포장 접속부 박락 - 진전 여부확인</p> | <p>⑥ 방음벽 고정대 부식 - 진전 여부확인</p> |

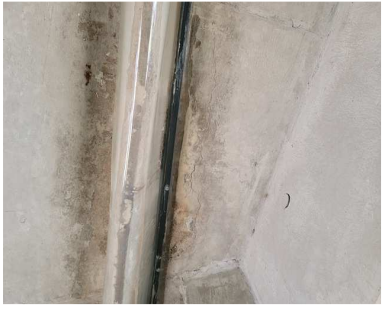
| <p>① 바닥판하면 S1 들뜸 - 진전 여부확인</p> | <p>② 바닥판하면 S4 층분리 - 진전 여부확인</p> | <p>③ 바닥판하면 S7 파손 및 철근노출 - 진전 여부확인</p> |

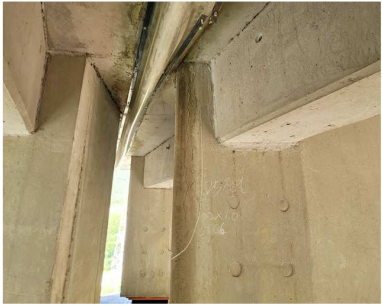
| <p>④ 거더 S7 층분리 - 진전 여부확인</p> | <p>⑤ 교량받침 P6 탄성패드 밀림 - 진전 여부확인</p> | <p>⑥ 교량받침 P8 탄성패드 들뜸 - 진전 여부확인</p> |

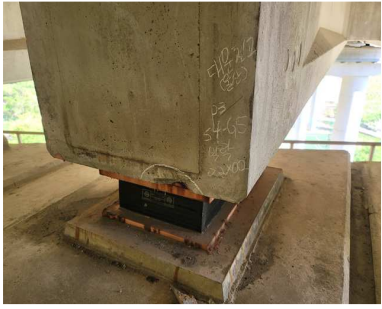
| <p>① 바닥판하면 S5 백태 - 진전 여부확인</p> | <p>② 거더 S4 박락 - 진전 여부확인</p> | <p>③ 교량받침 A1 탄성패드 밀림 - 진전 여부확인</p> |

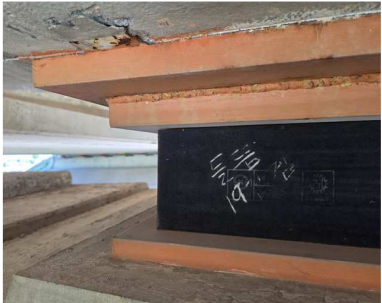
| <p>④ 교량받침 P8 탄성패드 들뜸 - 진전 여부확인</p> | <p>⑤ 신축이음 A2 후타재 파손 - 진전 여부확인</p> | <p>⑥ 교량 점검시설 발판부식 - 진전 여부확인</p> |

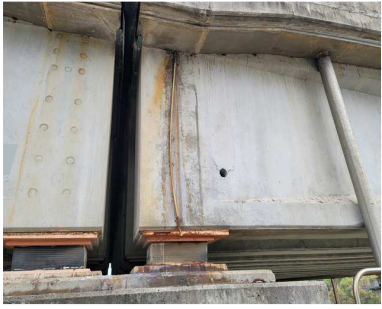
| <p>① 바닥판하면 S5 파손 - 진전 여부확인</p> | <p>② 거더 S5 표면오염 - 진전 여부확인</p> | <p>③ 교대 A1 표면오염 - 진전 여부확인</p> |

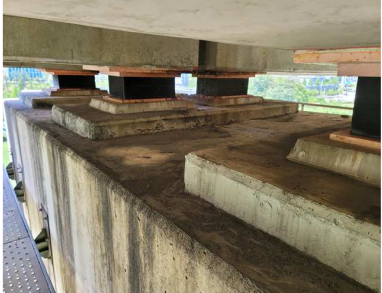
| <p>④ 교각 P3 표면오염 - 진전 여부확인</p> | <p>⑤ 교량받침 A2 탄성패드 밀림 - 진전 여부확인</p> | <p>⑥ 교량받침 A1 받침콘크리트 보수부 들뜸 - 진전 여부확인</p> |

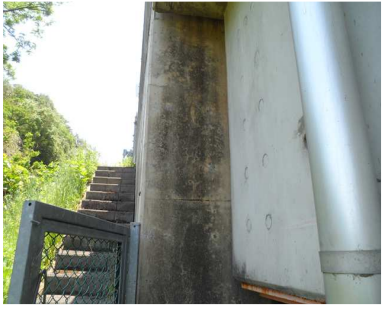
| <p>① 바닥판하면 S7 들뜸, 박락 -<br/>진전 여부확인</p> | <p>② 교대 A1 표면오염 - 진전<br/>여부확인</p> | <p>③ 교각 P2 표면오염 - 진전<br/>여부확인</p> |

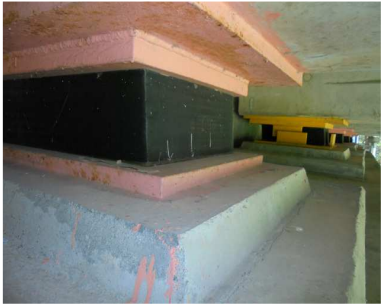
| <p>④ 교량받침 A2 탄성패드 밀림 -<br/>진전 여부확인</p> | <p>⑤ 교량받침 A2 탄성패드 밀림 -<br/>진전 여부확인</p> | <p>⑥ 신축이음 P5 후타재 파손 -<br/>진전 여부확인</p> |

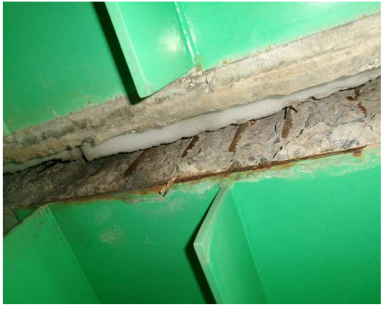
| <p>① 바닥판하면 S1, 3, 4 철근노출<br/>- 진전 여부확인</p> | <p>② 거더외부 S1~6 도장열화 -<br/>진전 여부확인</p> | <p>③ 신축이음 A1, P3<br/>유간부족(수축) - 진전 여부확인</p> |

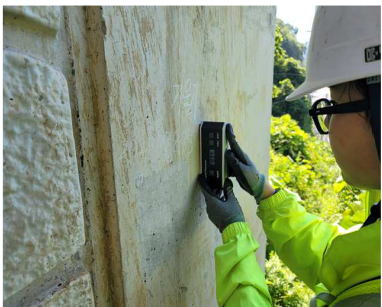
| <p>④ 교대 A1 변위측정(직립도) -<br/>진전 여부확인</p> | <p>⑤ 교대 A2 변위측정(직립도) -<br/>진전 여부확인</p> | <p>⑥ 교량받침 P3-SH2 받침콘크리트<br/>층분리 - 진전 여부확인</p> |

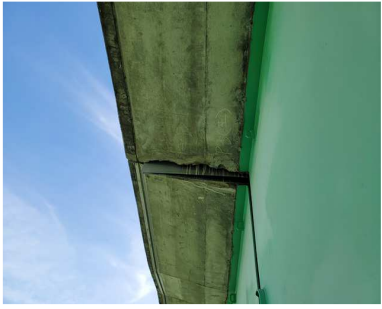
| <p>① 바닥판하면 박락<br/>- 진전 여부확인</p> | <p>② 거더외부 굽힘 및 부식<br/>- 진전 여부확인</p> | <p>③ 교대 이격<br/>- 진전 여부확인</p> |

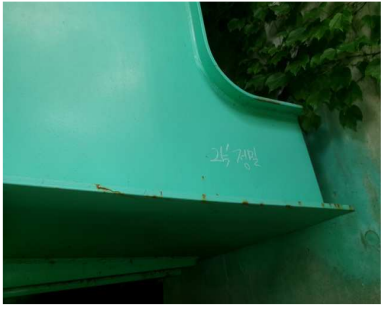
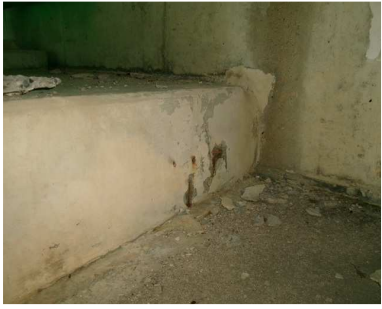
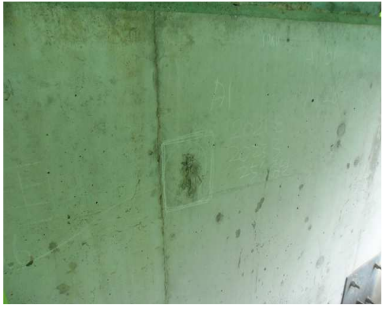
| <p>① 거더외부 부식 - 진전 여부확인</p> | <p>② 교대 잡철물노출 - 진전 여부확인</p> | <p>③ 교대 박락 - 진전 여부확인</p> |

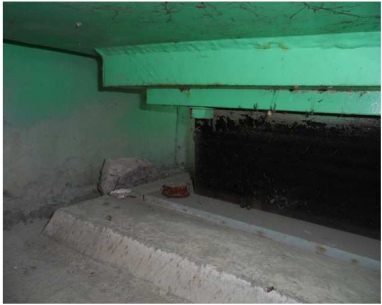
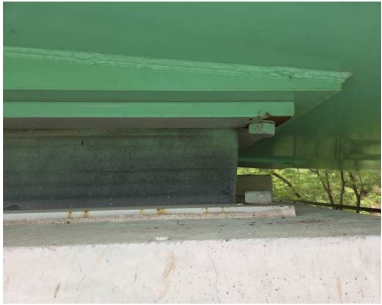
| <p>④ 받침 볼트부식 - 진전 여부확인</p> | <p>⑤ 교량받침 부식 - 진전 여부확인</p> | <p>—</p> |

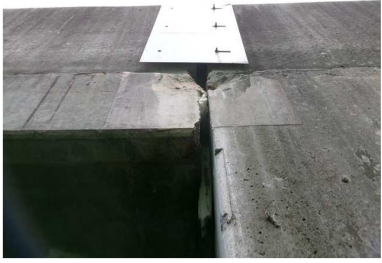
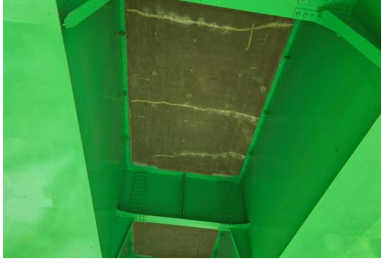
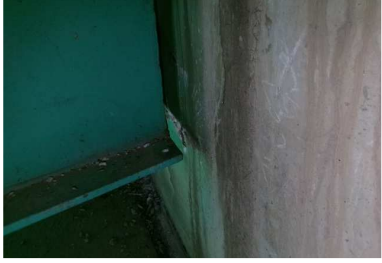
| <p>① 바닥판 파손 및 철근노출<br/>- 진전 여부확인</p> | <p>② 바닥판 균열 폭 0.3mm 이상<br/>- 진전 여부확인</p> | <p>③ 교대 파손 - 진전 여부확인</p> |

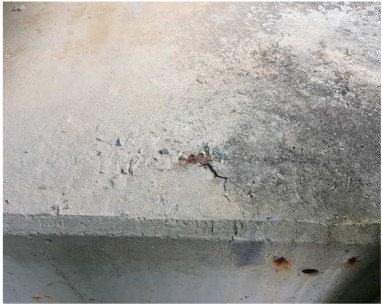
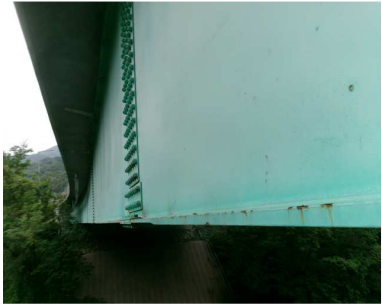
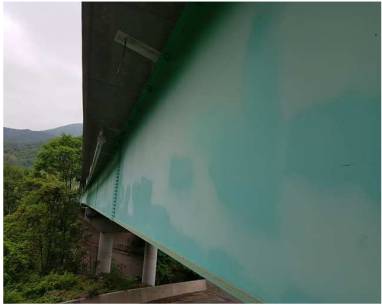
| <p>④ 교대 철근노출 - 진전 여부확인</p> | <p>⑤ 거더 도장박리, 열화<br/>- 진전 여부확인</p> | <p>⑤ 거더 도장박리, 열화<br/>- 진전 여부확인</p> |

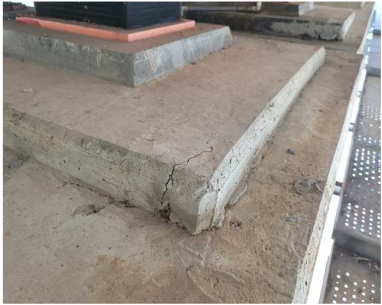
| <p>④ 교량받침 P6 받침콘크리트 층분리 - 진전 여부확인</p> | <p>⑤ 교량받침 P8 탄성패드 밀림 - 진전 여부확인</p> | <p>⑥ 신축이음 A1 후타재 파손 - 진전 여부확인</p> |

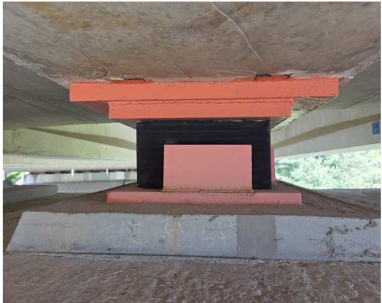
| <p>④ 교량받침 P8 탄성패드 밀림 - 진전 여부확인</p> | <p>⑤ 교량받침 P6 받침콘크리트 층분리 - 진전 여부확인</p> | <p>⑥ 교면포장 S9 아스콘 파손 - 진전 여부확인</p> |

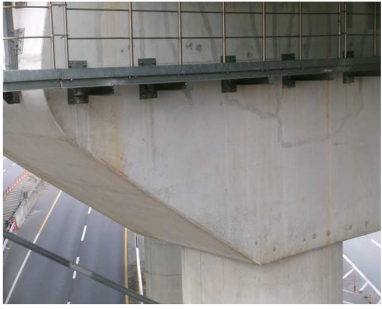
| <p>① 교각 폭 0.3mm이상 균열<br/>- 진전 여부확인</p> | <p>② 바닥판 박락 - 진전 여부확인</p> | <p>③ 교대 파손 - 진전 여부확인</p> |

| 구분 | 손상 내용 | 단위 | 물량 | 개소 | 보수방안 | 우선순위 |
|---|---|---|---|---|---|---|
| | 균열(0.3mm이상) | m | 15.50 | 9 | 주입보수 | 1순위 |

| 구 분 | 손상내용 | 보수방안 | 손상물량 | 보수물량 | 단위 | 단가<br>(천원) | 개략공사비<br>(천원) | 우선<br>순위 |
|---|---|---|---|---|---|---|---|---|
| | 균열(0.3mm이상) | 주입보수 | 15.50 | 23.25 | m | 103 | 2,395 | 1순위 |

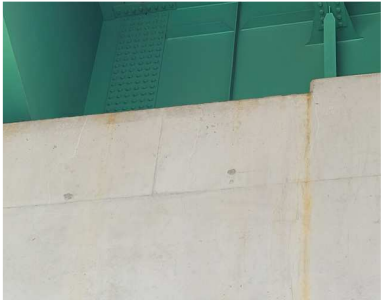
| <p>① 교각 폭 0.3mm이상 균열<br/>- 진전 여부확인</p> | <p>② 바닥판 층분리 - 진전 여부확인</p> | <p>③ 거더외부 도장박리<br/>- 진전 여부확인</p> |

| 구분 | 손상 내용 | 단위 | 물량 | 개소 | 보수방안 | 우선순위 |
|---|---|---|---|---|---|---|
| | 균열(0.3mm이상) | m | 8.50 | 6 | 주입보수 | 1순위 |

| 구 분 | 손상내용 | 보수방안 | 손상물량 | 보수물량 | 단위 | 단가<br>(천원) | 개략공사비<br>(천원) | 우선<br>순위 |
|---|---|---|---|---|---|---|---|---|
| | 균열(0.3mm이상) | 주입보수 | 8.50 | 12.75 | m | 182 | 2,321 | 1순위 |

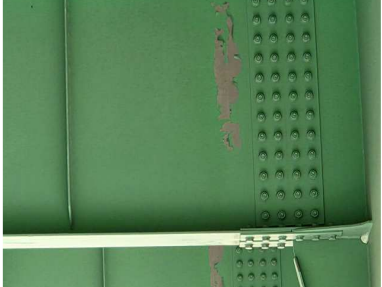
| <p>④ 가로보 도장박리, 박락<br/>- 진전 여부확인</p> | <p>⑤ 교대 파손 - 진전 여부확인</p> | <p>⑥ 교각 파손 - 진전 여부확인</p> |

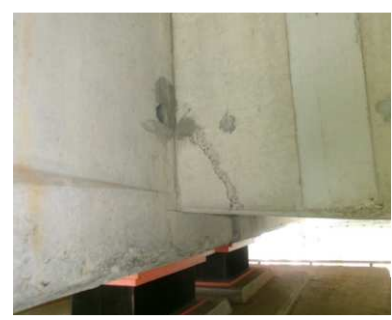
| <p>① 바닥판하면 파손 - 진전 여부확인</p> | <p>② 가로보 층분리 - 진전 여부확인</p> | <p>③ 교대 보수부 들뜸 - 진전 여부확인</p> |

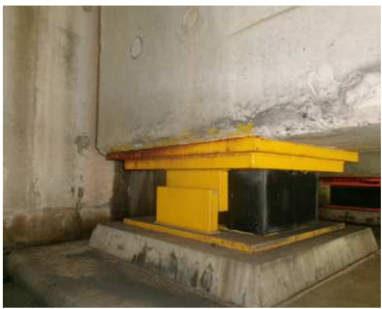
| <p>④ 교량받침 플레이트 부식 - 진전 여부확인</p> | <p>⑤ 신축이음 고무재 파손 - 진전 여부확인</p> | <p>⑥ 신축이음 하부 누수 - 진전 여부확인</p> |

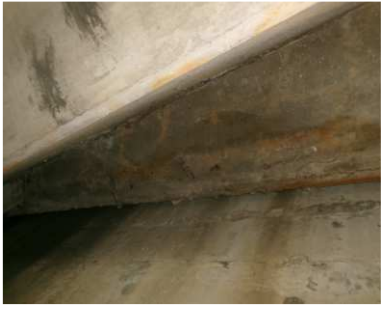
| <p>① 바닥판하면 층분리 - 진전 여부확인</p> | <p>② 거더 층분리 - 진전 여부확인</p> | <p>③ 교대 균열 - 진전 여부확인</p> |

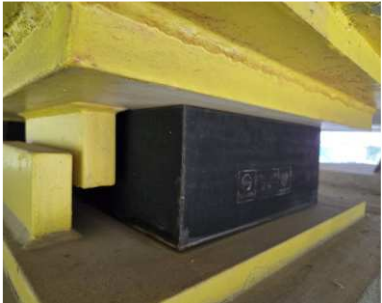
| <p>④ 교량반침 탄성패드 들뜸 - 진전 여부확인</p> | <p>⑤ 교량반침 플레이트 부식 - 진전 여부확인</p> | <p>⑥ 신축이음 하부 누수 - 진전 여부확인</p> |

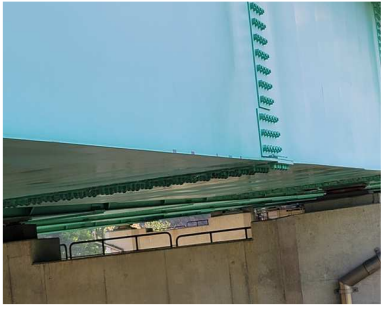
| <p>① 거더외부 도장박락 - 진전 여부확인</p> | <p>② 거더내부 도장박리 - 진전 여부확인</p> | <p>③ 거더내부 부식 - 진전 여부확인</p> |

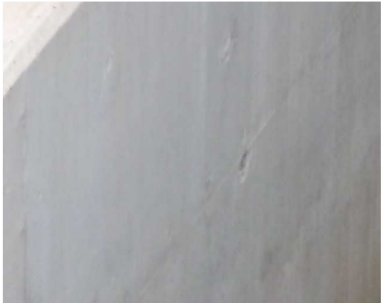
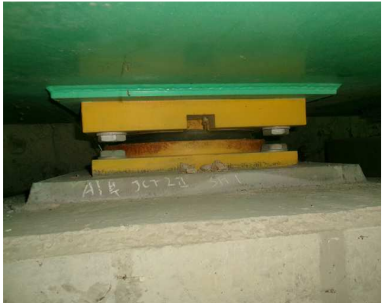
| <p>④ 교각 파손 - 진전 여부확인</p> | <p>⑤ 교량받침 부식 - 진전 여부확인</p> | <p>-</p> |

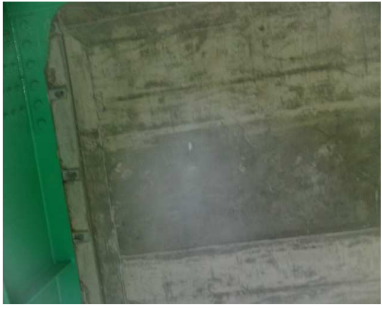
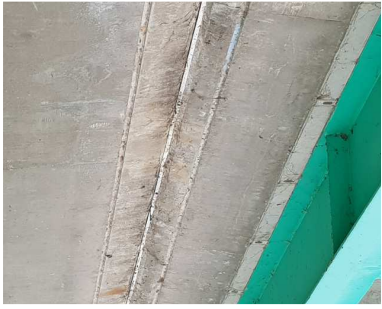
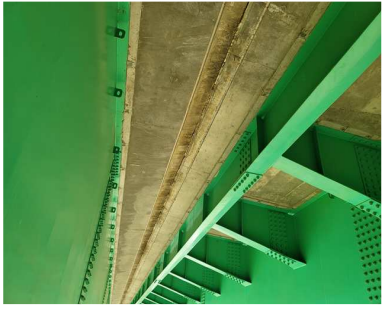
| ① 바닥판 균열 - 진전 여부확인 | ② 바닥판 박리 - 진전 여부확인 | ③ 바닥판 층분리 - 진전 여부확인 |

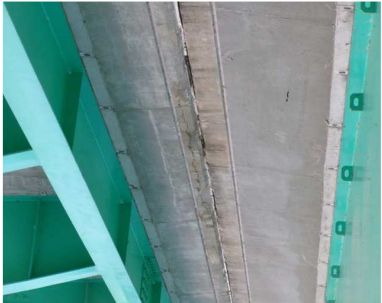
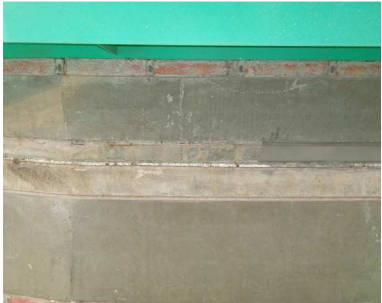
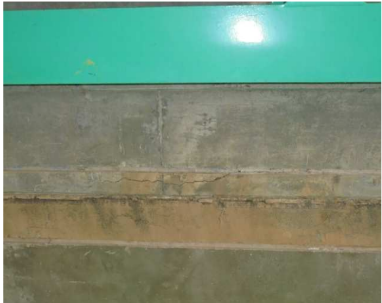
| ③ 바닥판 층분리 - 진전 여부확인 | ③ 바닥판 층분리 - 진전 여부확인 | ④ 바닥판 박락 - 진전 여부확인 |

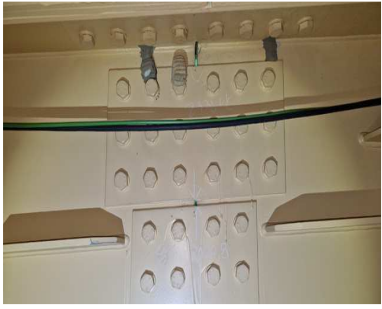
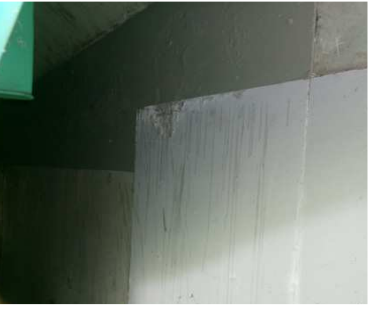
| <p>① 바닥판하면 균열 - 진전 여부확인</p> | <p>② 거더내부 실링미처리 - 2차손상 발생 여부확인</p> | <p>③ 교대 보수부 박리 - 진전 여부확인</p> |

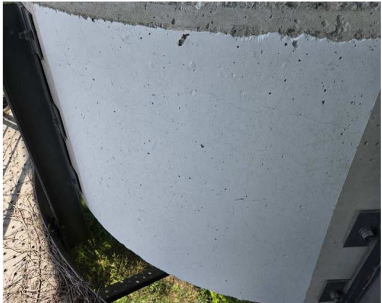
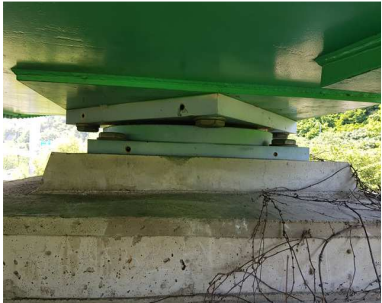
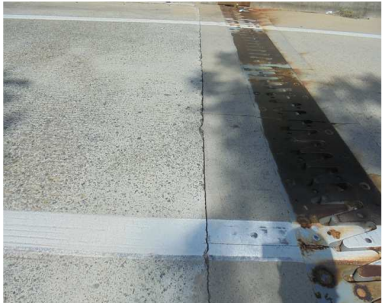
| <p>④ 교각 망상균열 - 진전 여부확인</p> | <p>⑤ 교량받침 무수축물탈 파손 - 진전 여부확인</p> | <p>⑥ 신축이음 이격 - 진전 여부확인</p> |

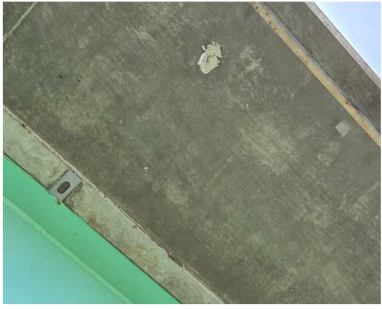
| <p>① 바닥판하면 S5 균열 - 진전 여부확인</p> | <p>② 거더내부 S3 도장박리 - 진전 여부확인</p> | <p>③ 교대 A2 균열 - 진전 여부확인</p> |

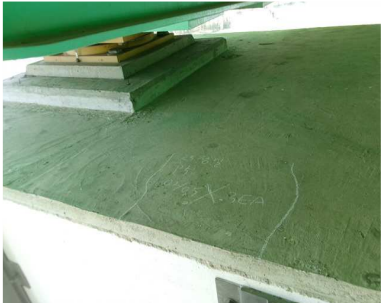
| <p>④ 교각 P5 균열 - 진전 여부확인</p> | <p>⑤ 교량받침 A1 받침콘크리트 균열 - 진전 여부확인</p> | <p>⑥ 신축이음 A2 후타재 균열 - 진전 여부확인</p> |

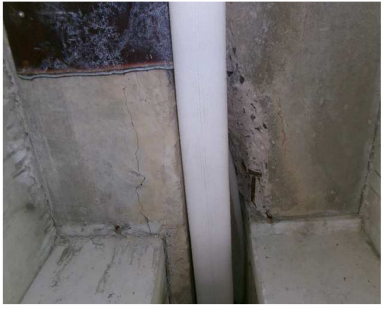
| <p>① 바닥판하면 박락 및 철근노출 -<br/>진전 여부확인s4</p> | <p>② 가로보 박락 및 철근노출 -<br/>진전 여부확인s8</p> | <p>③ 교대 철근노출 - 진전<br/>여부확인.a2</p> |

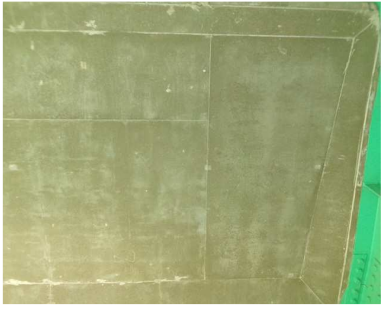
| <p>① 바닥판하면균열(0.3mm미만) -<br/>진전 여부확인s4</p> | <p>② 거더외부 표면열화 - 진전<br/>여부확인s1</p> | <p>③ 교대 균열부백태 - 진전<br/>여부확인a1</p> |

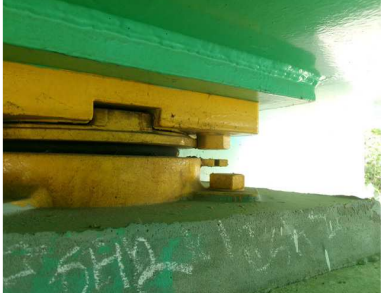
| <p>④ 교량받침 볼트협착 흔적 - 진전<br/>여부확인a2</p> | <p>⑤ 신축이음 본체부식 - 진전<br/>여부확인a2</p> | <p>⑥ 배수시설 행거로이드 탈락 -<br/>진전 여부확인s4</p> |

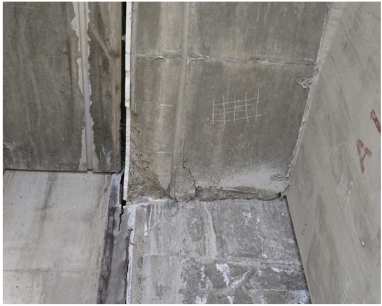
| <p>① 바닥판하면 파손 - 진전<br/>여부확인s1</p> | <p>② 바닥판하면 파손 - 진전<br/>여부확인s9</p> | <p>③ 가로보 박락 및 철근노출 -<br/>진전 여부확인s2</p> |

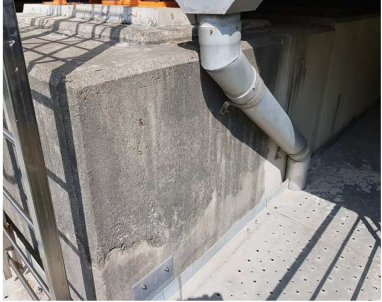
| <p>④ 교각 표면오염- 진전<br/>여부확인p2</p> | <p>⑤ 교량받침 탄성패드 들뜸 - 진전<br/>여부확인p8</p> | <p>⑥ 교량받침 스톱퍼 밀착 - 진전<br/>여부확인p5</p> |

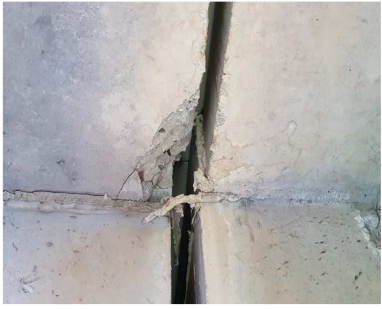
| <p>① 바닥판하면 파손 - 진전 여부확인</p> | <p>② 바닥판하면 박락(협착) - 진전 여부확인</p> | <p>③ 거더 박락 - 진전 여부확인</p> |

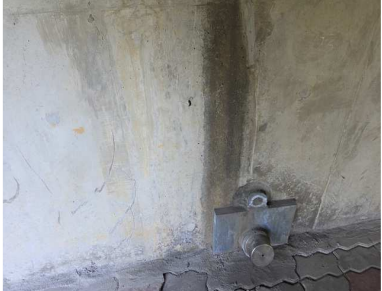
| <p>④ 교대 균열부 백테 - 진전 여부확인</p> | <p>⑤ 교량반침 탄성패드 밀림 - 진전 여부확인</p> | <p>⑥ 신축이음 본체 부식 - 진전 여부확인</p> |

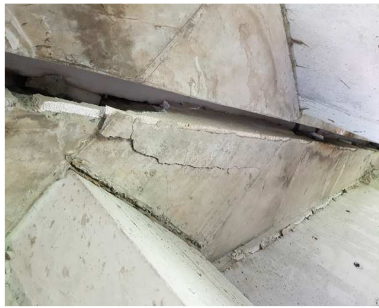
① 바닥판하면 들뜸 - 진전  
여부확인

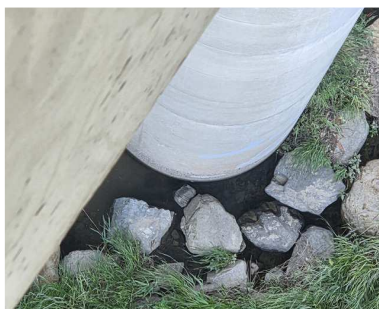
⑤ 교량받침 스토퍼 탈락, 밀림 -  
진전 여부확인

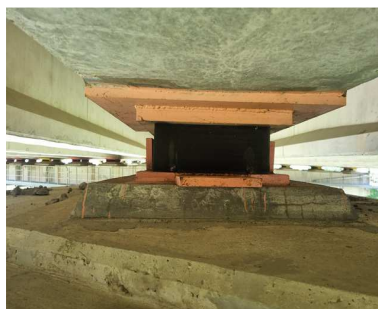
⑥ 신축이음 고무재 파손 - 진전  
여부확인

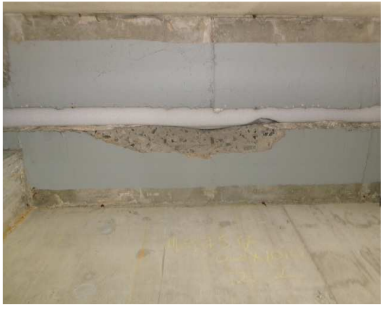
| <p>① 바닥판하면 파손 및 철근노출 - 진전 여부확인</p> | <p>② 거더 파손 - 진전 여부확인</p> | <p>③ 교대 들뜸 및 철근노출 - 진전 여부확인</p> |

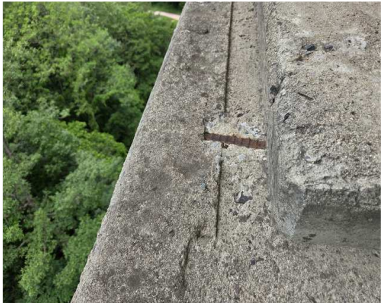
| <p>④ 교각 철근노출 - 진전 여부확인</p> | <p>⑤ 교량받침 스토퍼 밀착 - 진전 여부확인</p> | <p>⑥ 신축이음 고무재 파손 - 진전 여부확인</p> |

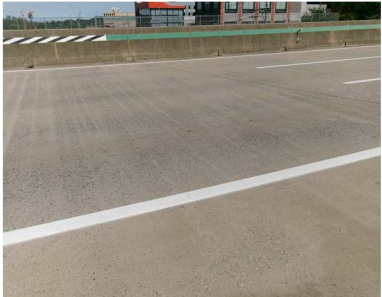
| <p>① 교면포장 망상균열<br/>- 진전 및 보수여부 확인</p> | <p>② 바닥판하면 파손<br/>- 진전 및 보수 여부확인</p> | <p>③ 보강토 옹벽 접속부 이격 -<br/>진전 여부확인</p> |

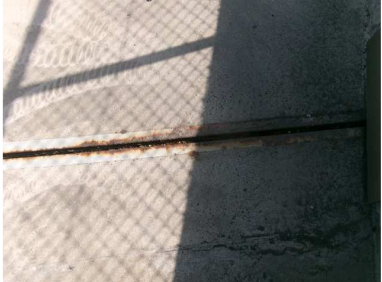
| <p>④ 신축이음 본체 부식<br/>- 진전 및 보수 여부 확인</p> | <p>⑤ 교량반침 무수축물탈 파손<br/>- 진전 및 보수 여부확인</p> | <p>⑥ 배수시설 집수구 막힘<br/>- 체수 및 주행성 저하 여부확인</p> |

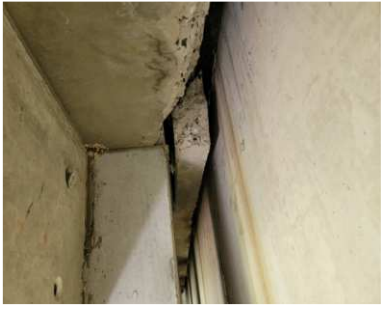
| <p>① 바닥판하면 파손 - 진전 여부확인</p> | <p>② 거더 Box내부 균열 - 진전 여부확인</p> | <p>③ 교대 백태 - 진전 여부확인</p> |

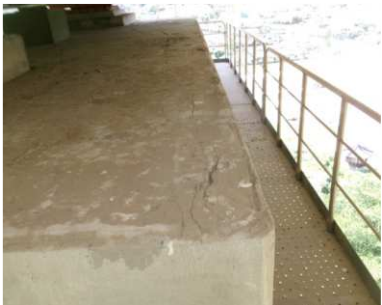
| <p>④ 교각 박락 - 진전 여부확인</p> | <p>⑤ 교량받침 무수축물탈 박락 - 진전 여부확인</p> | <p>⑥ 신축이음 후타재 박락, 마모 - 진전 여부확인</p> |

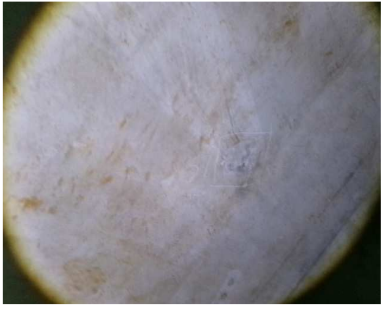
| <p>① 슬래브 재료분리 - 진전 여부확인</p> | <p>② box외부 박리 - 진전 여부확인</p> | <p>③ 교대 철근노출 - 진전 여부확인</p> |

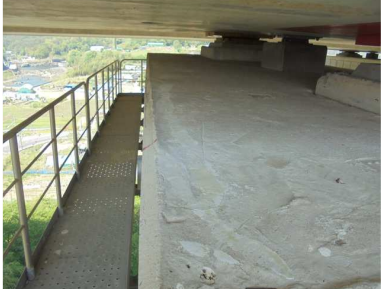
| <p>④ 교각 0.3mm균열 - 진전 여부확인</p> | <p>⑤ 교량받침 받침콘크리트 박리 - 진전 여부확인</p> | <p>⑥ 배수시설 배수관 탈락 - 진전 여부확인</p> |
