## 04. 고래진1교(울산)

## 4. 고래진1교(울산)

### 4.1 시설물의 개요

본 시설물은 부산광역시 해운대구 송정동에 위치한 교량으로 총 연장 430.0m, 폭 12.60m로 시공되어 있다.

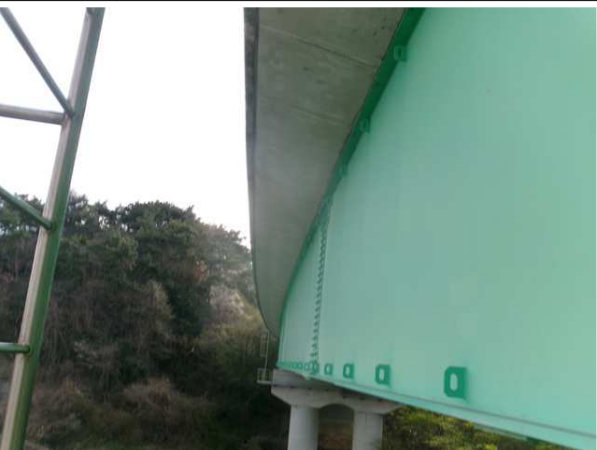
| 손상현황 | • S3 철타레버 상태양호 | 손상현황 | • S6 중앙부 상태양호 |

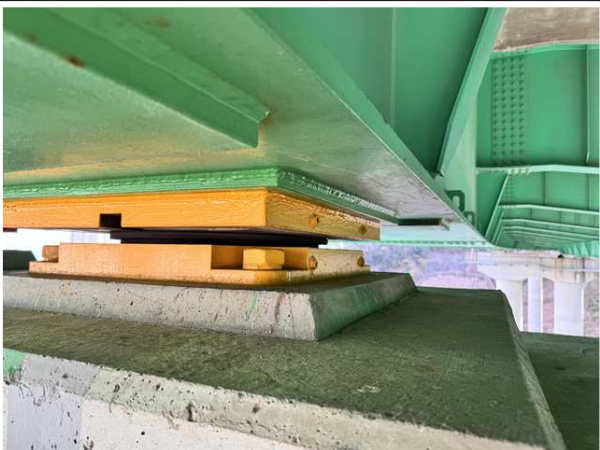
| 손상현황 | • P4-SH3 플레이트 부식 보수현황 | 손상현황 | • P5-SH4 플레이트 부식 보수현황 |

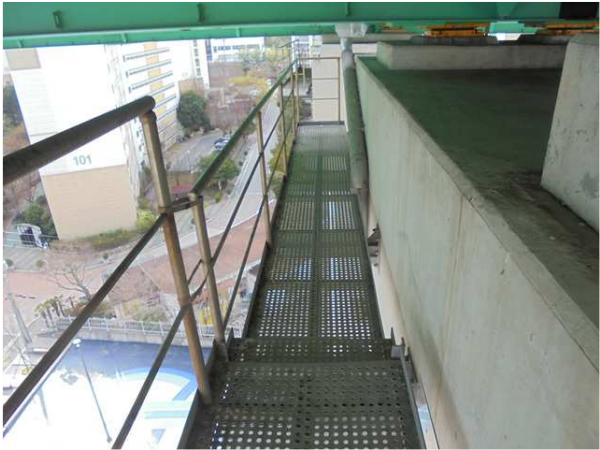
- 교량 점검시설에 대한 현장조사 결과, 전반적으로 손상이 없는 상태로 조사되었으며, 용접상태, 앵커매립 깊이는 양호한 상태로 확인되었다.

| 손상현황 | • P6 난간 상태현황 | 손상현황 | • P6 앵커볼트 상태현황 |

- 점검시설은 설치불량, 점검통로 앵커볼트 매입길이부족, 노출길이부족, 발판불량 등의 손상이 없는 상태로 확인되었다. 다만, 지속적인 점검을 통하여 점검자의 안전을 저해할 요소를 파악하는 유지관리가 필요할 것으로 사료된다.

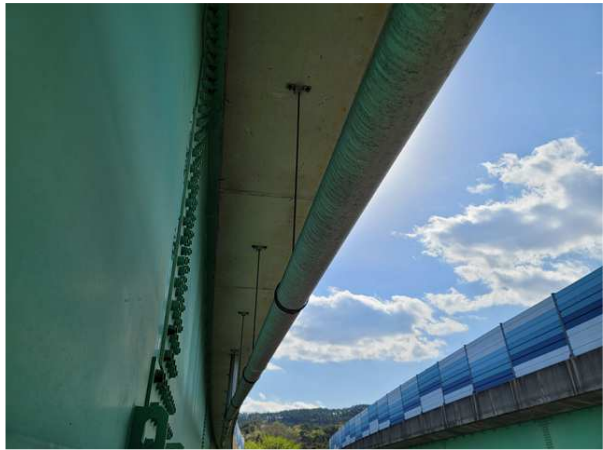
| 배수관 고정상태 양호 | 배수시설 S2 배수관 지지대 탈락 |

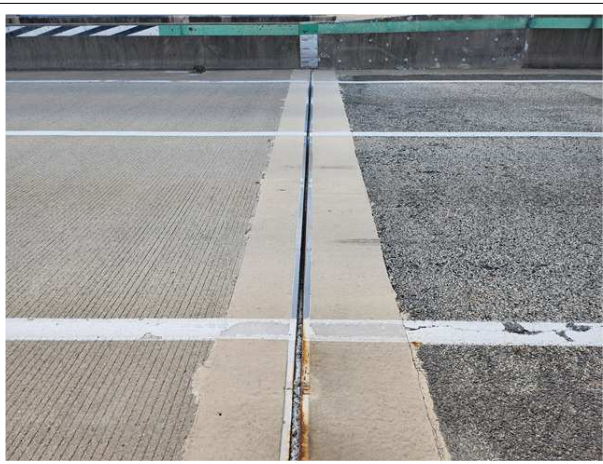
| 신축이음 상태양호 | |

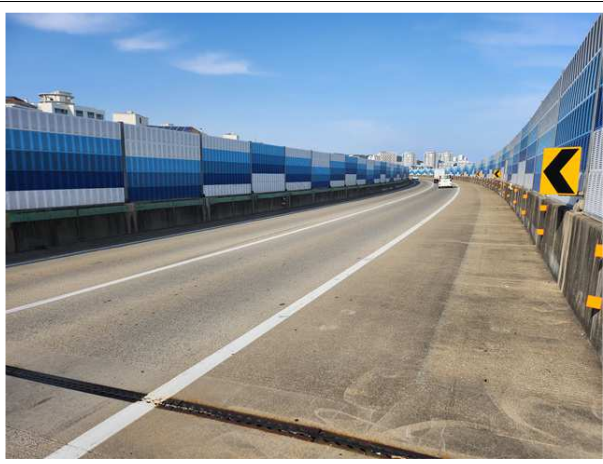
| 교면포장 상태양호 | 교량 집수구 상태양호 |
