## 05. 고래진2교(부산)

## 5. 고래진2교(부산)

본 시설물은 부산광역시 해운대구 송정동에 위치한 교량으로 총 연장 150.0m, 폭 12.455m로 시공되어 있다.

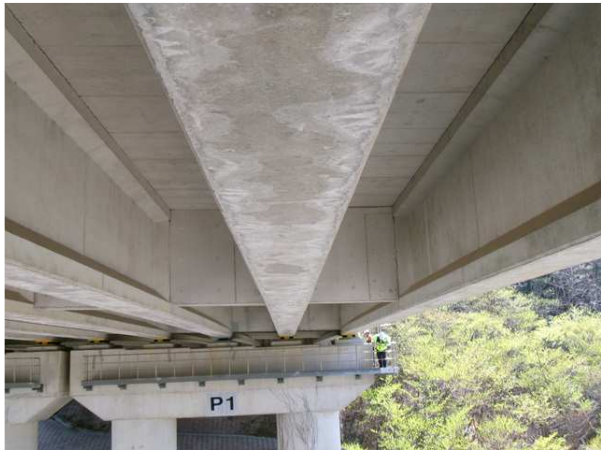
| 손상현황 | • S5-G4 파손(0.1m×0.1m) | 손상현황 | • S2 거더 외관상태 양호 |

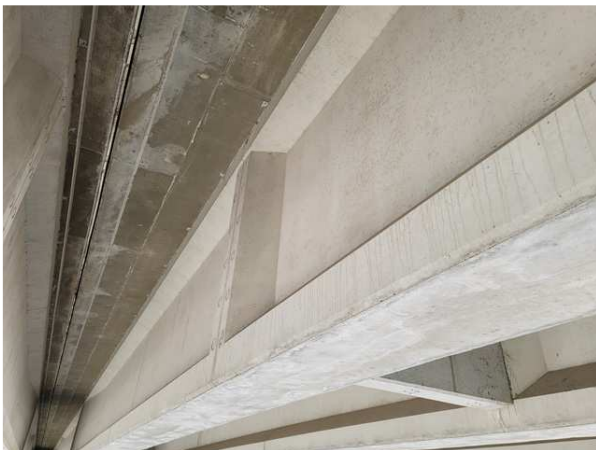
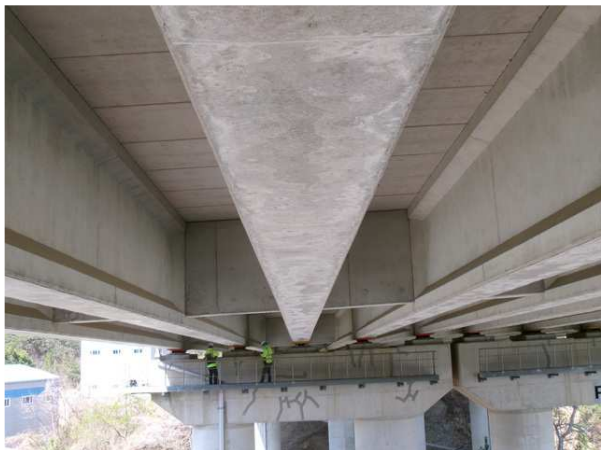
| 손상현황 | • S3 거더 외관상태 양호 | 손상현황 | • S3 거더 외관상태 양호 |

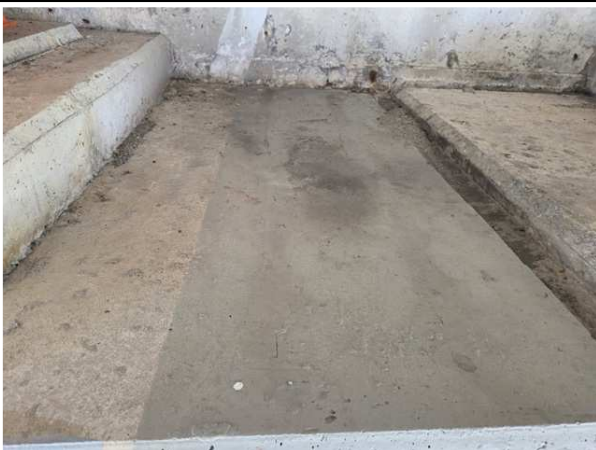
| 손상현황 | • A2 균열(0.3mm이상) 보수상태 현황 | 손상현황 | • A2 법면 이격(L=1.0m) |

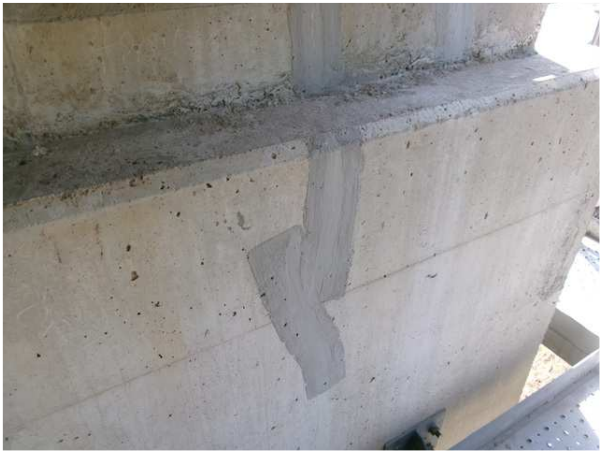
| 손상현황 | • P3 코핑부 균열 보수 실시 | 손상현황 | • P3 코핑부 표면오염(2.5m×2.0m) |

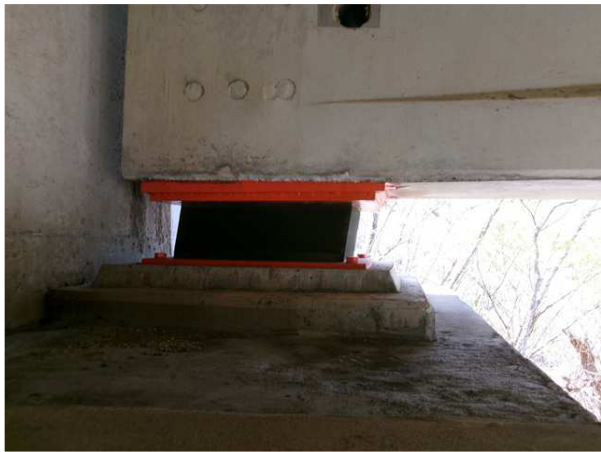
| 손상현황 | • A2-SH1 스토퍼 밀착 | 손상현황 | • A1-SH5 Plate부식 보수현황 |

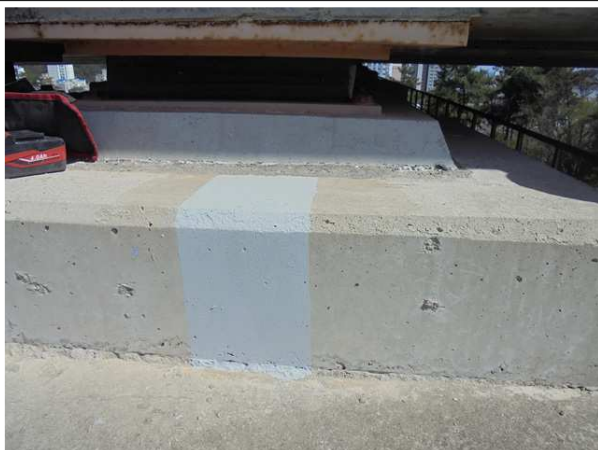
| 손상현황 | • P1-SH1 망상균열 보수현황 | 손상현황 | • P3-SH1 플레이트 부식 보수현황 |

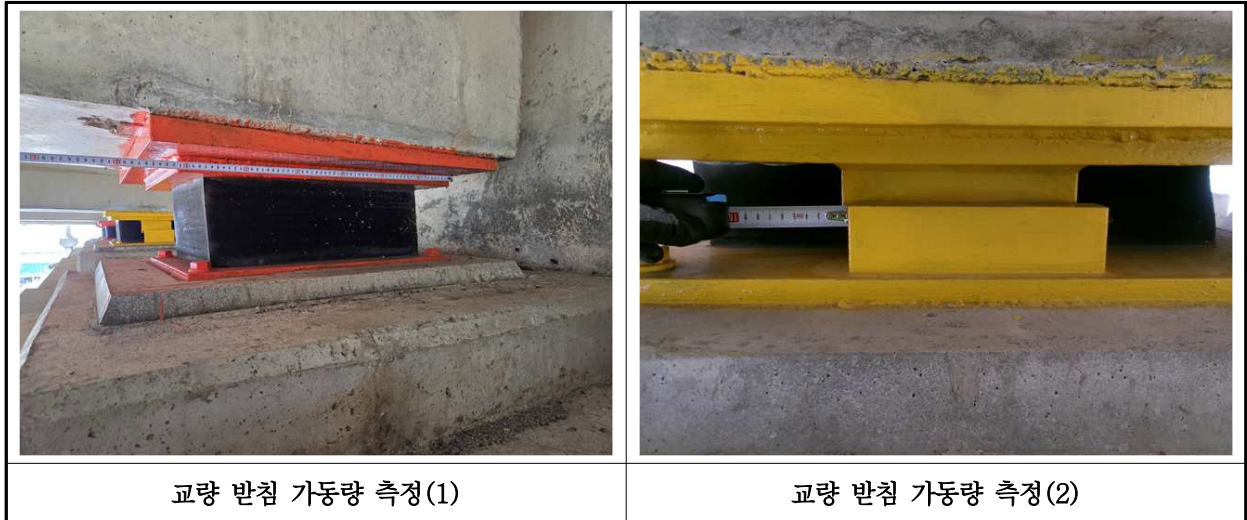
【사진 5.3.16】 교량받침 이동량 측정

| 구분 | 정밀안전점검 결과 | 비고 |
|---|---|---|
| 교량받침 | ◦교량받침에 대한 외관조사결과, 본체 부식 및 도장박리, 편가(P1, P2), 받침 몰탈 및 콘크리트 균열(0.3mm미만), 파손, 재료분리가 발생한 것으로 조사되었다.<br>◦이동 여유량 검토<br>본 교량의 가동받침의 이동량 산정시 온도변화는 보통지방을 고려하여 -5℃~+35℃ 설계하였으며 설계 시 고려한 온도를 기준으로 교량받침 여유량 검토결과 온도변화에 따른 가동여유량을 확보하고 있는 것으로 측정·검토되었다. | |

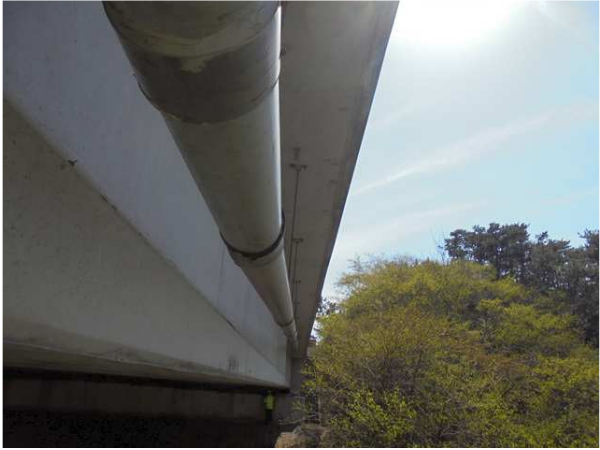
| 손상현황 | • S2 법면 배수로 파손(1.0m×2.0m) | 손상현황 | • S1 배수관 설치상태 현황 |

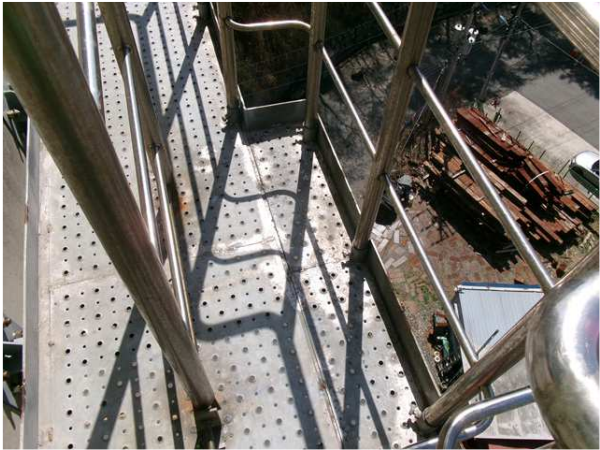
| 손상현황 | • P2 점검통로 난간 상태현황 | 손상현황 | • A2 점검계단 상태현황 |

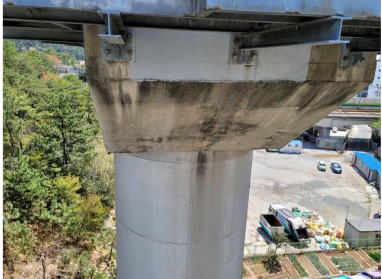
| <p>④ 교각 P3 표면오염 - 진전 여부확인</p> | <p>⑤ 신축이음 A2 고무재 파손 - 진전 여부확인</p> | <p>⑥ 교량받침 A2 스토퍼 밀착 - 진전 여부확인</p> |
