## 06. 고래진2교(울산)

## 6. 고래진2교(울산)

본 시설물은 부산광역시 해운대구 송정동에 위치한 교량으로 총 연장 150.0m, 폭 12.455m로 시공되어있다.

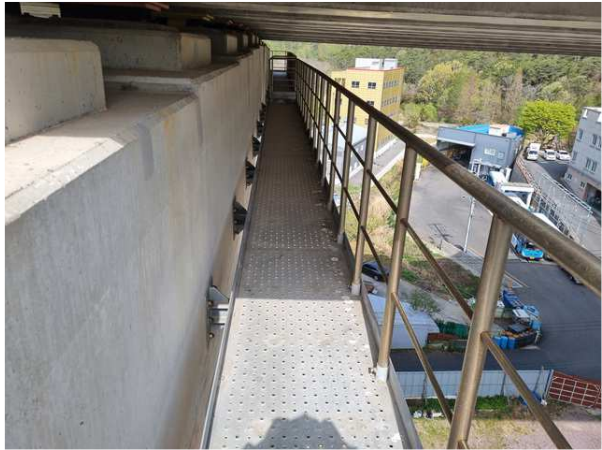
| 손상현황 | • P2 점검통로 난간 상태현황 | 손상현황 | • P3 점검통로 난간 앵커 상태현황 |

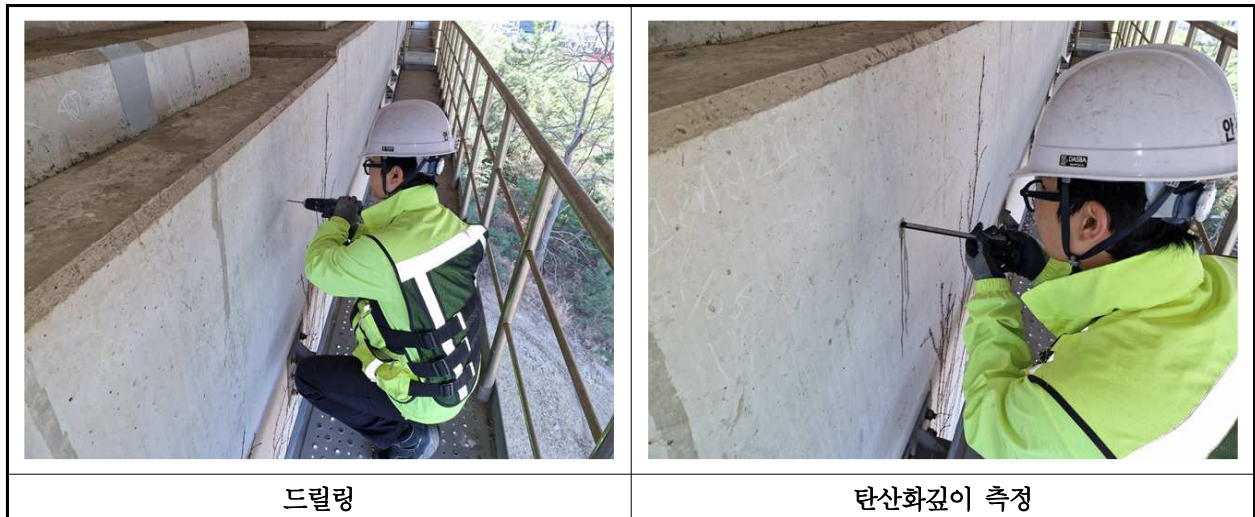
【사진 6.4.3】 탄산화 깊이 측정 현장사진

- 탄산화 깊이 측정결과, 상부구조 탄산화깊이는 2.5~3.0mm, 하부구조 탄산화깊이는 2.0 ~ 5.0mm로 측정되었으며, 잔여깊이가 30mm이상을 확보하고, 세부지침 지침기준 "a"로 평가 되어 탄산화에 따른 철근의 부식발생 영향은 없는 것으로 판단된다.

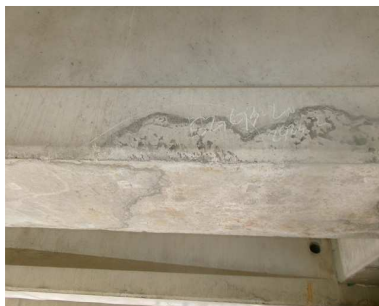
② 거더 S4 재료분리  
- 진전 여부확인
