## 07. 남창천교(부산)

## 7. 남창천교(부산)

본 시설물은 울산광역시 울주군 온양읍에 위치한 교량으로 총 연장 210.0m, 폭 15.75m로 시공되어 있다.

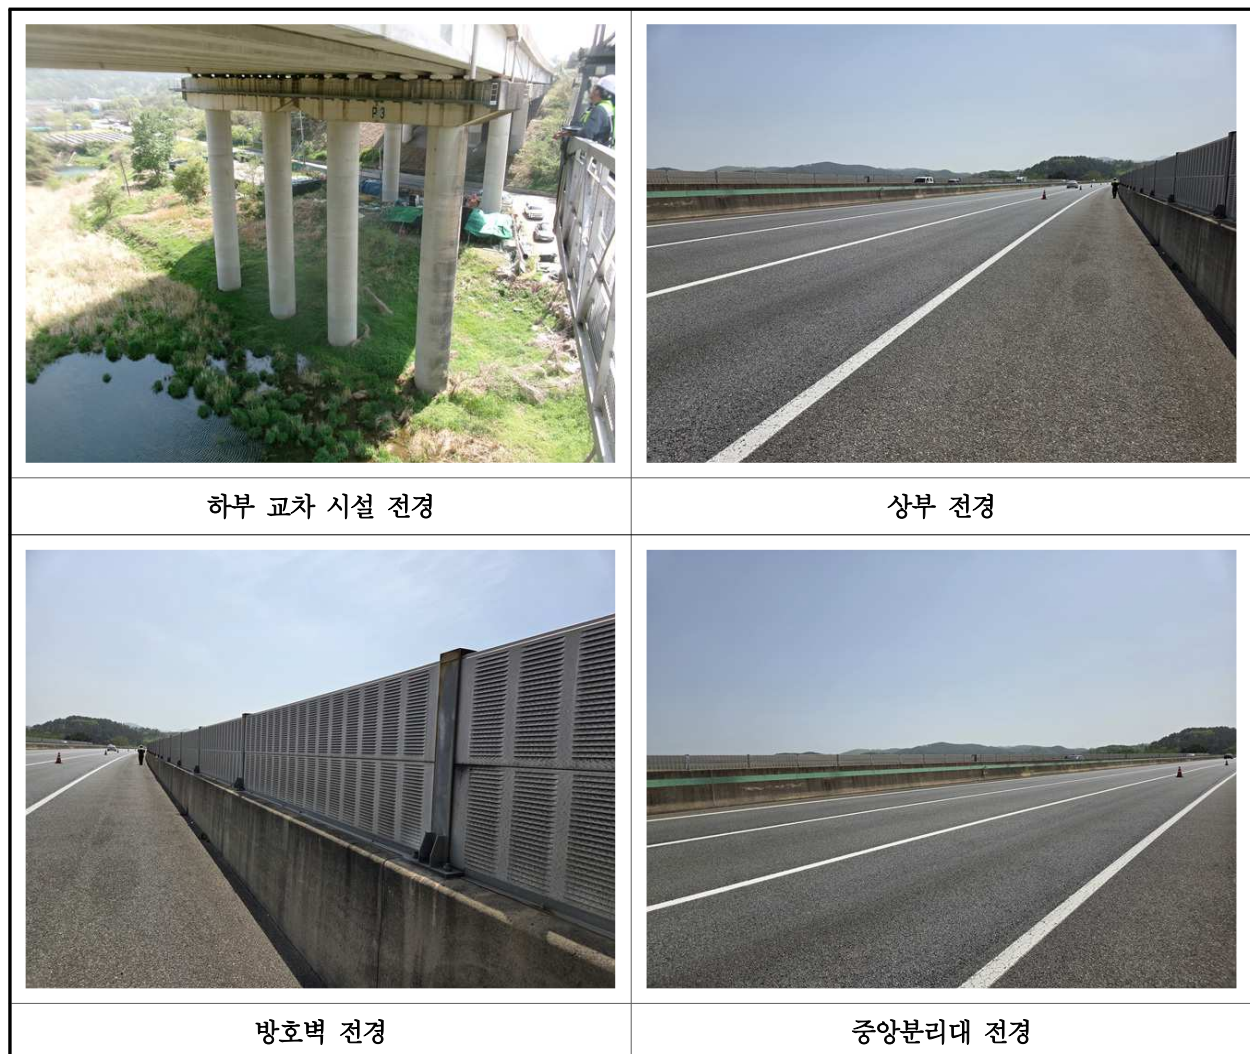
【사진 3.2.1】 주변환경 및 하중변화 전경

FMS(시설물통합정보관리시스템 fms.or.kr) 및 관리주체인 부산울산고속도로(주)에 보관된 준공관련자료를 검토한 결과, 준공시 고려되었던 하중(점검시설) 이외의 추가하중은 없는 것으로 검토되었으며, 향후 본 교량에 부속시설 설치시 그에 따른 구조검토를 실시하여 하중변화에 따른 교량의 안정성을 확보하여야 할 것이다.

또한, 준공도면 및 기 실시되었던 점검자료를 검토한 결과 준공시와 점검일현재의 교량 주변 현황의 변화는 없는 것으로 검토되었다.

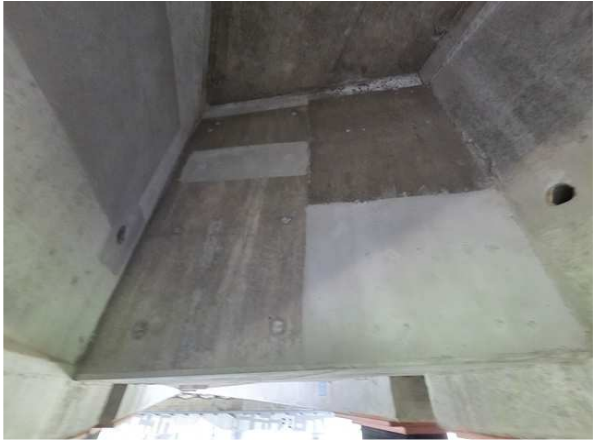
| 손상현황 | • S1 기보수부 상태양호 | 손상현황 | • S6 백태(0.1m×0.5m) |

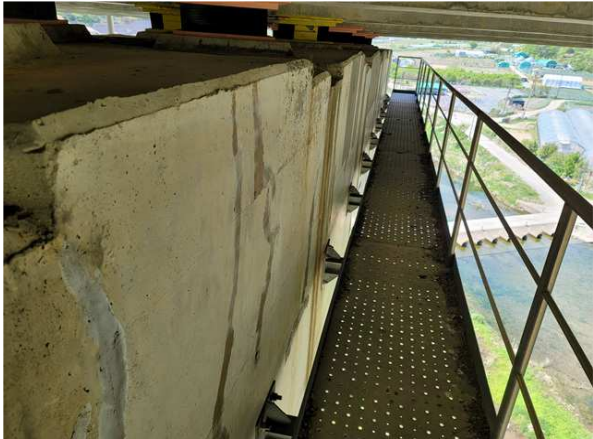
| 손상현황 | • P3 점검통로 난간 상태현황 | 손상현황 | • P5 점검통로 난간 앵커 상태현황 |

- 전회 점검과 비교결과, 손상이 없는 상태로 조사되었으며, 점검일 현재 용접상태, 앵커매립 깊이는 양호한 상태로 확인되었다.

- 점검시설은 설치불량, 점검통로 앵커볼트 매입길이부족, 노출길이부족, 발판불량 등의 손상이 없는 상태로 확인되었다. 다만, 지속적인 점검을 통하여 점검자의 안전을 저해할 요소를 파악하는 유지관리가 필요할 것으로 사료된다.

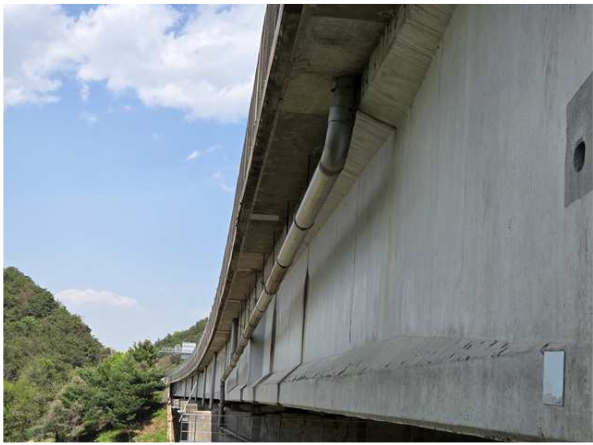
| 배수관 고정상태 양호 | 배수시설 S6 배수관 고정대 탈락 |

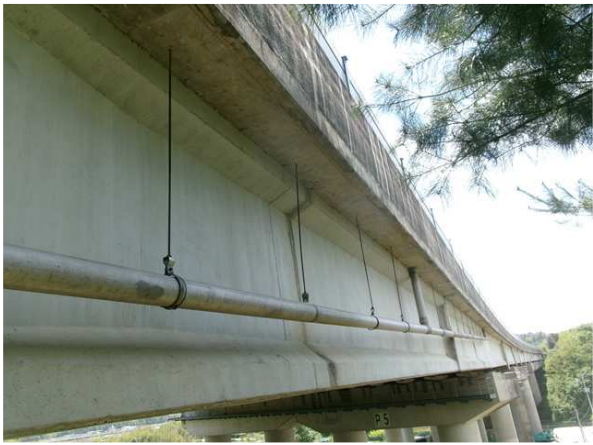
- 본 과업대상 남창천교(부산)은 시점부 인접구간으로 온양IC가 위치하고 있으며, 교량 하부로 남창천과 광청도로가 횡단하는 교량이다.
- 중대시민재해를 유발할 수 있는 위험요소로 낙하물, 교량접속부 파손, 포장불량, 배수시설 기능저하 등 항목이 해당된다.
- 공중이용시설 10대 위험요소 중 교량에 해당하는 항목에 대한 점검결과, 배수시설에서 배수관 고정대 탈락(S2)이 조사되었으나, 통행차량 및 통행인 이용하지 않는 나대지로 중대시민재해 사고가 우려되는 이상징후는 발견되지 않아 중대한 결함은 없는 것으로 조사되었다.
- 점검일 현재는 중대결함이 없는 비교적 양호한 상태이지만 향후, 소형결함으로도 재해 발생 가능성이 있으므로 유해·위험요인이 있는 취약시설물에 대한 중점관리 및 예방 차원의 보수·보강 등의 유지관리가 필요하다.

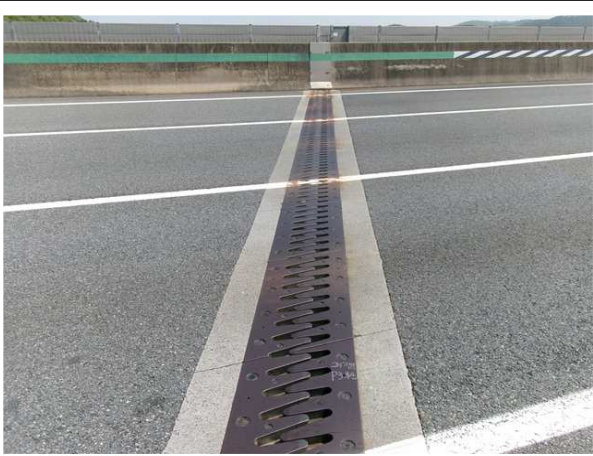
| 신축이음 상태양호 | |

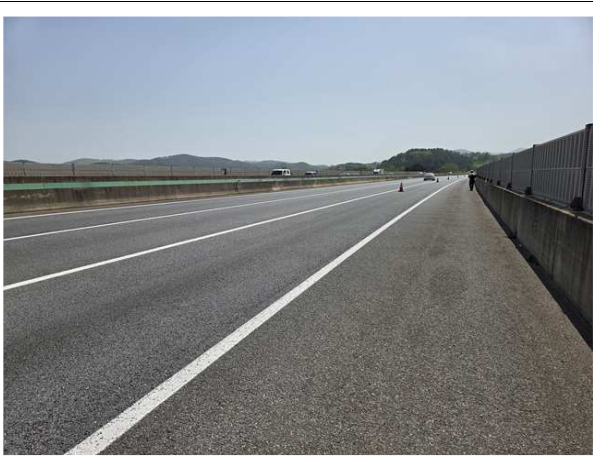
| 교면포장 상태양호 | 교량 집수구 상태양호 |

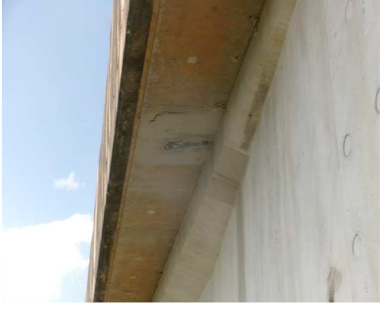
| ① 바닥판하면 S1 박락 및 철근노출<br>- 진전 여부확인 | ② 바닥판하면 S4 층분리 - 진전<br>여부확인 | ③ 교량받침 P3 탄성패드 밀림<br>- 진전 여부확인 |

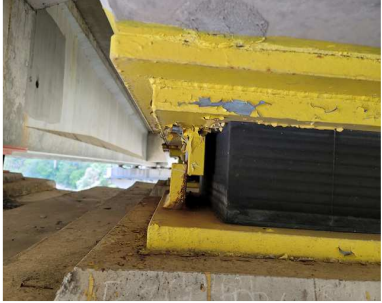
| ③ 교량받침 P3 스톱퍼 밀착<br>- 진전 여부확인 | ⑤ 배수시설 S6 배수관 고정대 파손<br>- 진전 여부확인 | ⑥ 신축이음 A2 고무재 파손<br>- 진전 여부확인 |
