## 08. 남창천교(울산)

## 8. 남창천교(울산)

본 시설물은 울산광역시 울주군 온양읍에 위치한 교량으로 총 연장 210.0m, 폭 15.75m로 시공되어 있다.

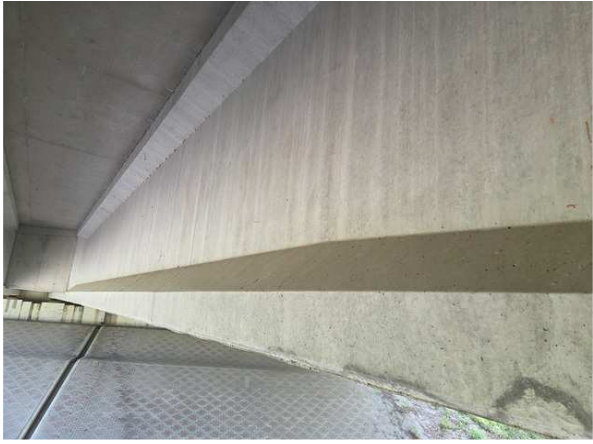
| 손상현황 | • S5-G7 망상균열(0.5m×4.5m) | 손상현황 | • S1 거더 외관상태 양호 |

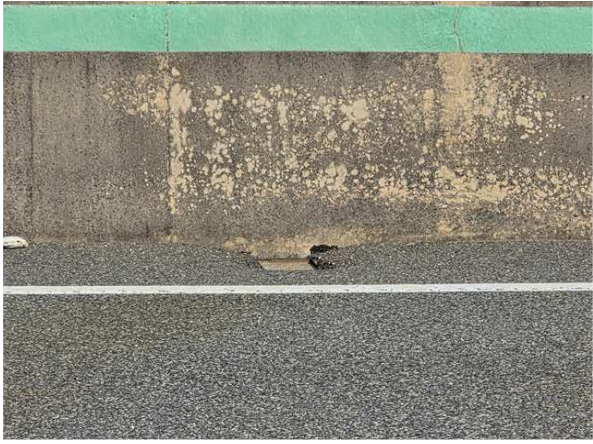
| 손상현황 | • S5 배수관 부식 | 손상현황 | • S4 배수구 상태양호 |

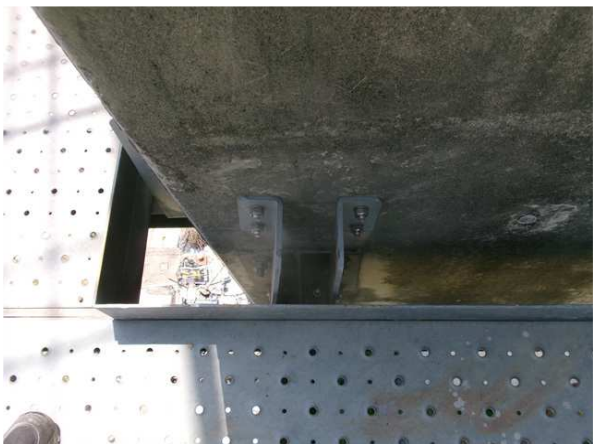
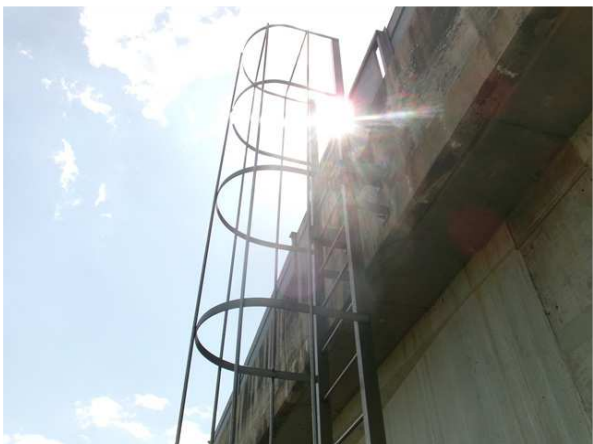
【사진 8.3.27】 교량 점검시설 손상현황

- 교량 점검시설에 대한 현장조사 결과, 전반적으로 손상이 없는 상태로 조사되었으며, 용접상태, 앵커매립 깊이는 양호한 상태로 확인되었다.

| 손상현황 | • P2 점검통로 난간 앵커 상태현황 | 손상현황 | • P4 점검통로 사다리 상태현황 |

- 점검시설은 설치불량, 점검통로 앵커볼트 매입길이부족, 노출길이부족, 발판불량 등의 손상이 없는 상태로 확인되었다. 다만, 지속적인 점검을 통하여 점검자의 안전을 저해할 요소를 파악하는 유지관리가 필요할 것으로 사료된다.

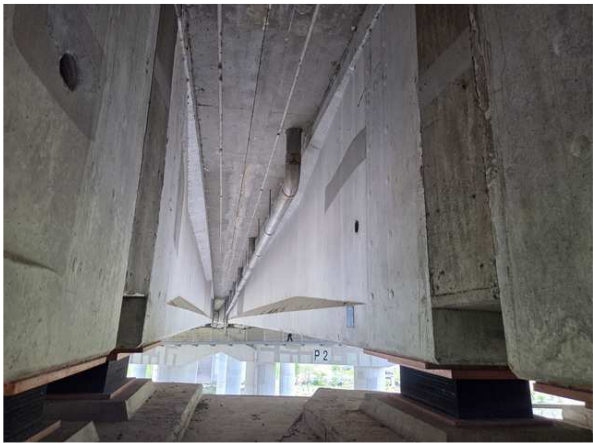
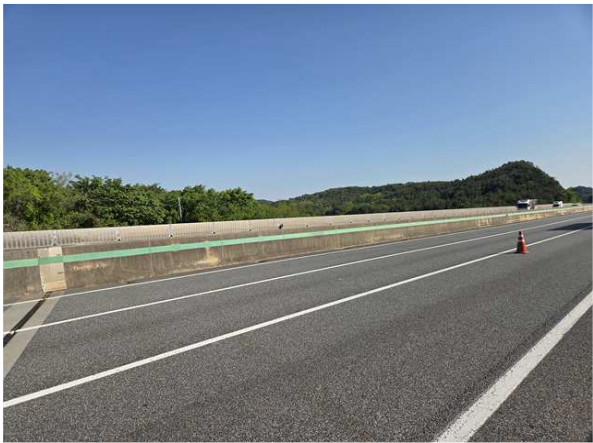
【사진 8.3.28】 교량의 공중이용시설 10대 위험요소 손상현황

| <p>배수관 고정상태 양호</p> | <p>중앙분리대 상태양호</p> |

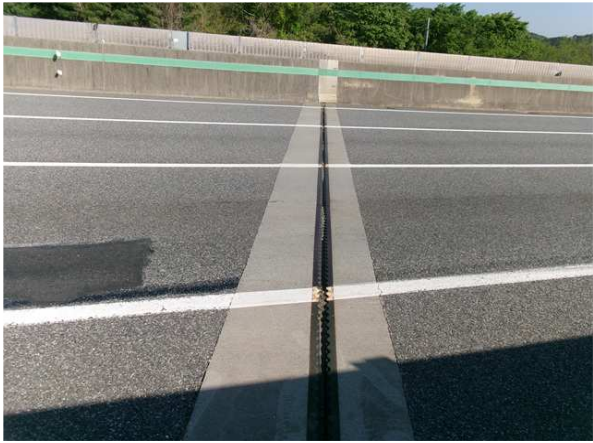
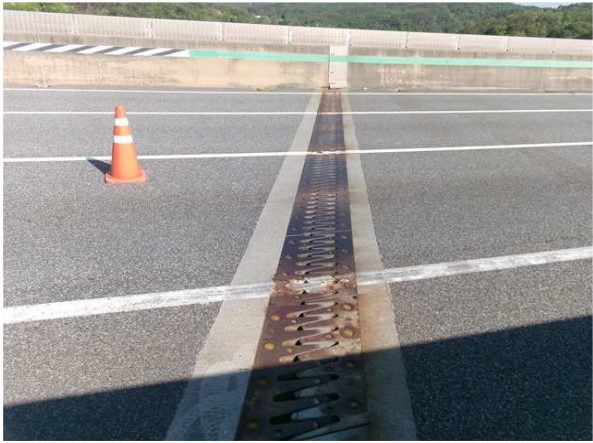
| <p>신축이음 상태양호</p> | |

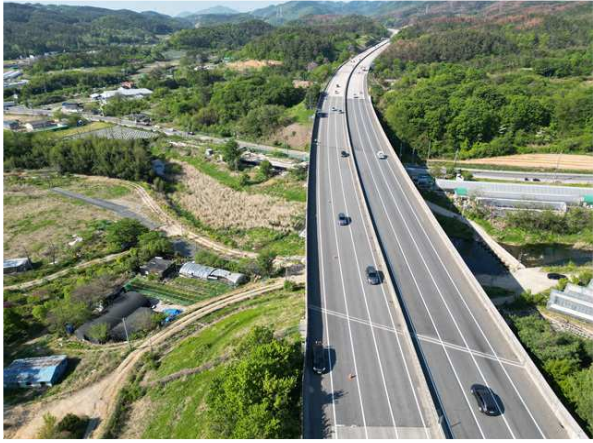
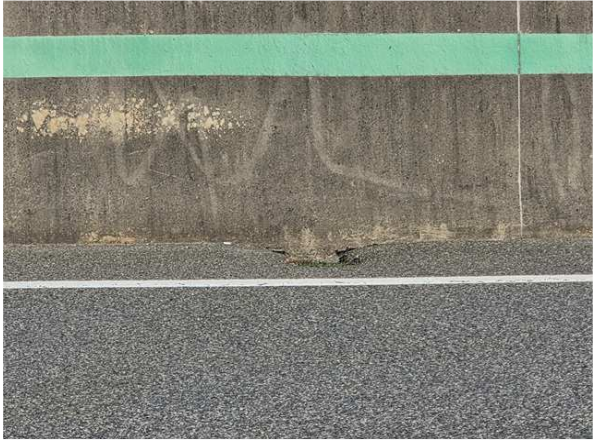
| <p>교면포장 상태양호</p> | <p>교량 집수구 상태양호</p> |
