## 9. 내리천교(부산)

### 9.1 시설물의 개요

본 시설물은 부산광역시 기장군 기장읍 내리 397-4에 위치한 교량으로 총 연장 315.0m, 폭 12.2m의 PC빔 거더교로 시공되어 있다.

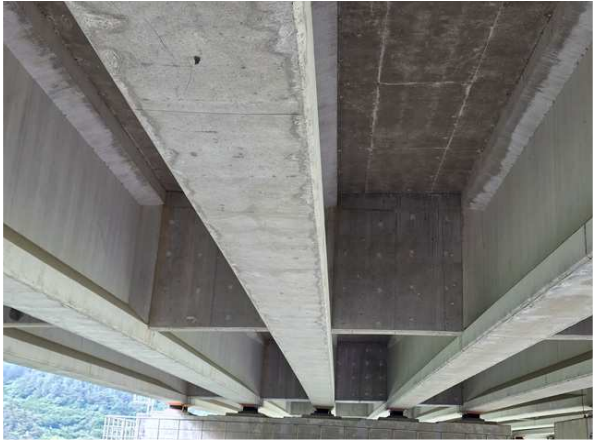
| 손상현황 | • S4-G2~3 들뜸(0.5m×0.5m) | 손상현황 | • 가로보 S1 상태양호 |

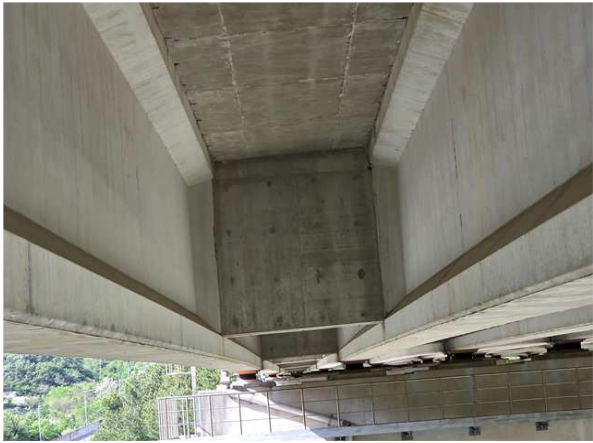
| 손상현황 | • 가로보 S3 상태양호 | 손상현황 | • 가로보 S6 상태양호 |

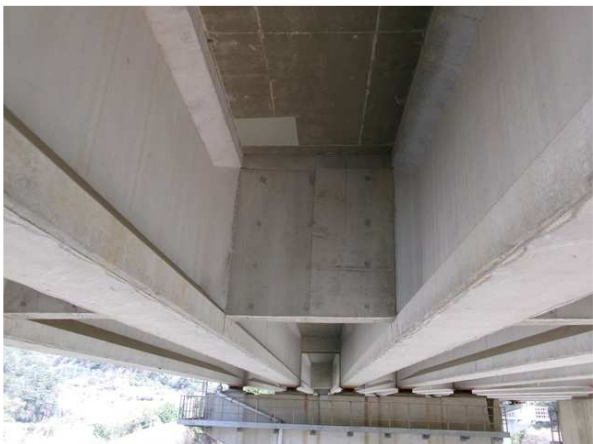
| 손상현황 | • 가로보 S6 상태양호 | 손상현황 | • 가로보 S8 상태양호 |

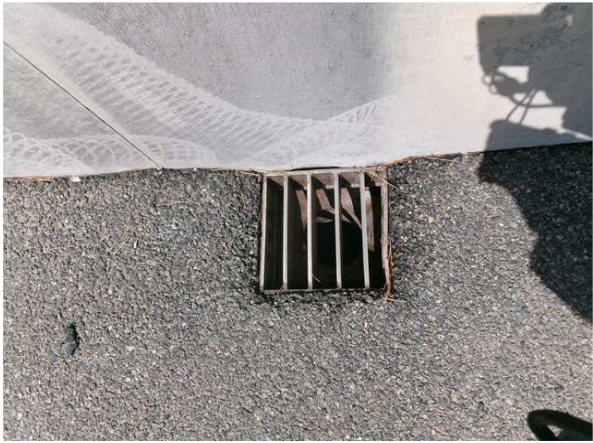
| 손상현황 | • S8 유도배수관 주변 누수(1EA) | 손상현황 | • 배수구 상태양호 |
| 원 인 | • 유출부 처리미흡 | 원 인 | • - |

| 조치방안 | • 정비 | 조치방안 | • - |

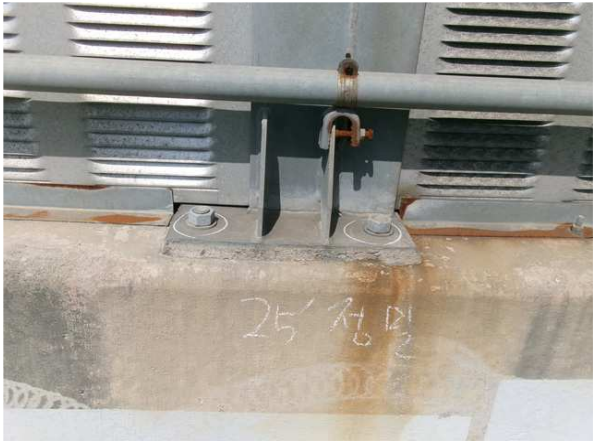
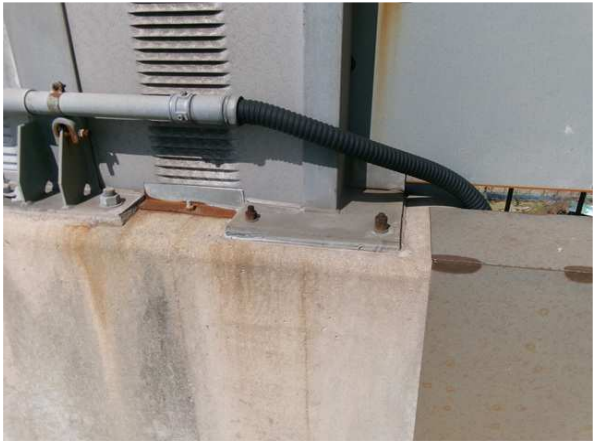
| 손상현황 | • S2 지주볼트길이 부족(2EA) | 손상현황 | • S4 지주 볼트부식(2EA) |
| 원 인 | • 시공미흡 등 | 원 인 | • 장기공용, 수분접촉 등 |

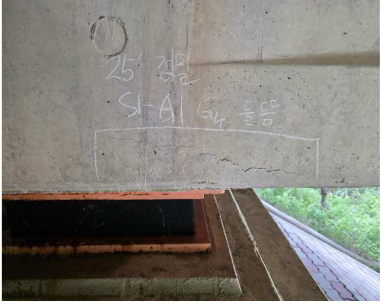
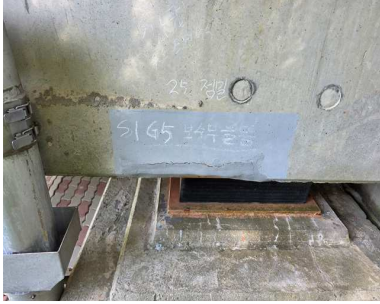
| ① 거더 들뜸 - 진전 여부확인 | ② 거더 들뜸 - 진전 여부확인 | ③ 교대 균열(0.3mm이상) - 진전 여부확인 |
