## 10. 내리천교(울산)

### 10.1 시설물의 개요

본 시설물은 부산광역시 기장군 기장읍 내리 산137-4에 위치한 교량으로 총 연장 315.0m, 폭 12.2m의 PC빔 거더교로 시공되어 있다.

【표 10.1.1】 내리천교(울산) 일반사항

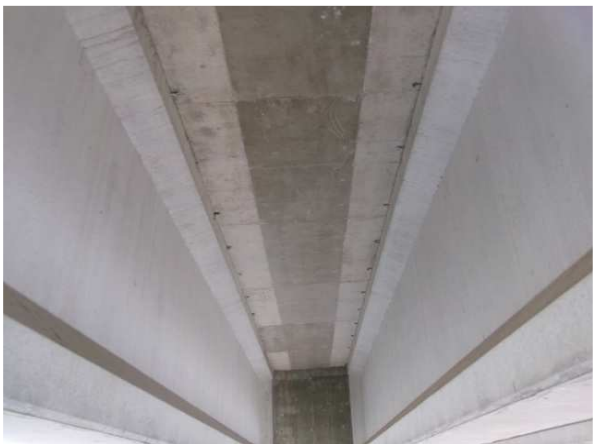
| 손상현황 | • S9 파손(0.2m×0.8m) | 손상현황 | • S4 상태양호 |
| 원 인 | • 외부충격 | 원 인 | • - |

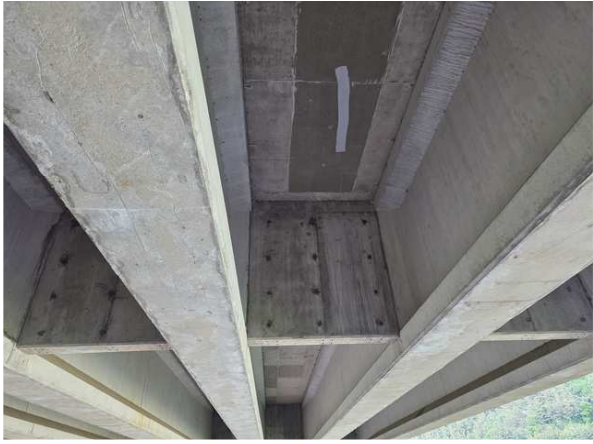
| 손상현황 | • 가로보 S1 상태양호 | 손상현황 | • 가로보 S1 상태양호 |
| 원 인 | • - | 원 인 | • - |

| 조치방안 | • - | 조치방안 | • - |

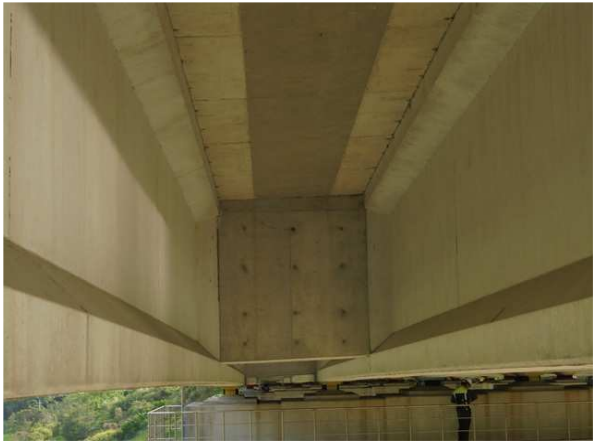
| 손상현황 | • 가로보 S5 상태양호 | 손상현황 | • 가로보 S6 상태양호 |
| 원 인 | • - | 원 인 | • - |

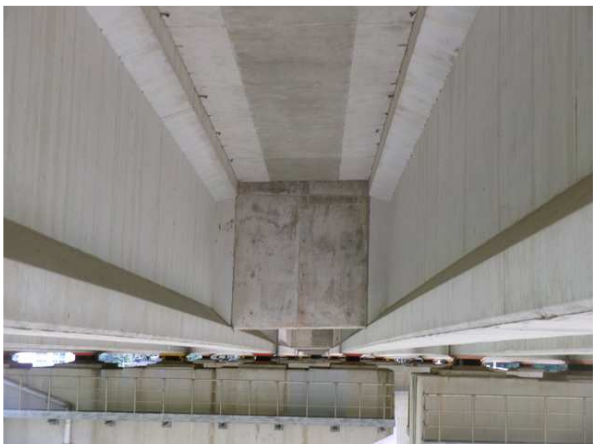
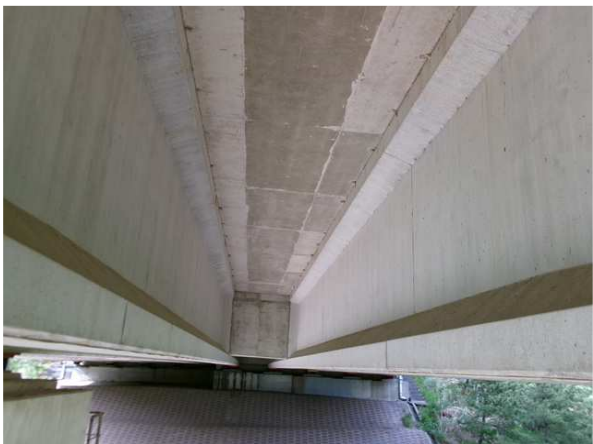
【사진 10.3.7】 가로보 손상현황

| 손상현황 | • 가로보 S7 상태양호 | 손상현황 | • 가로보 S9 상태양호 |

- 전회 점검과 비교결과, 손상이 발생하지 않은 양호한 상태로 검토되었다.

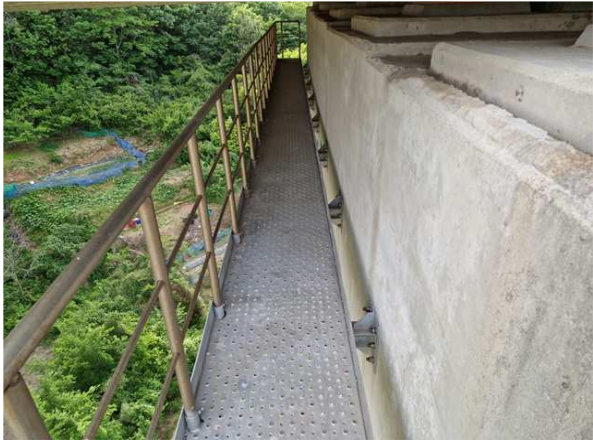
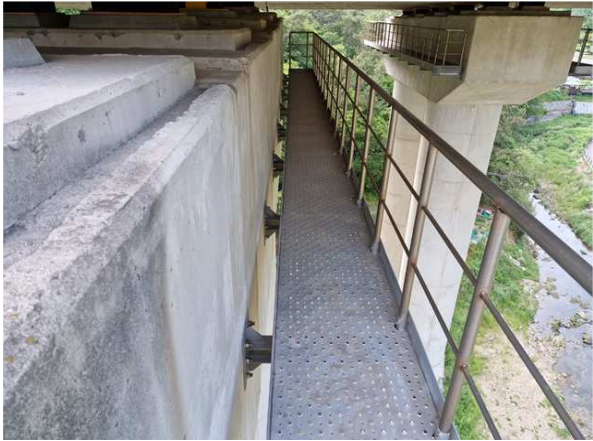
| 손상현황 | • P2 점검로 상태양호 | 손상현황 | • P2 점검로 상태양호 |

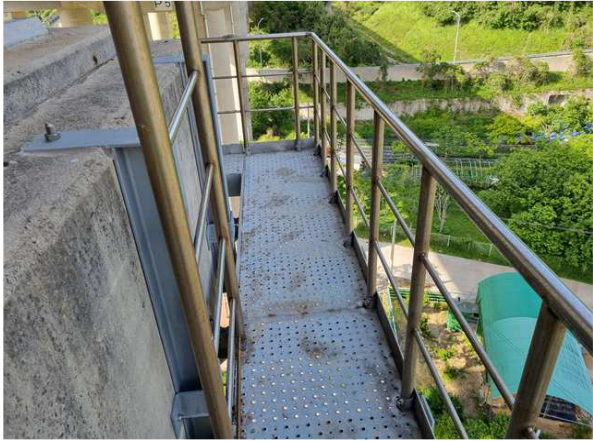
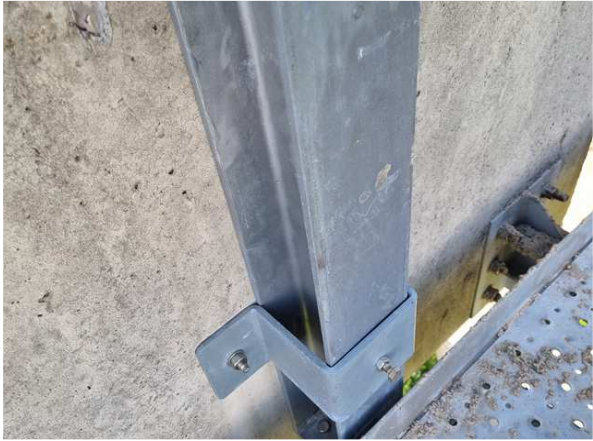
| 손상현황 | • P4 점검로 상탱양호 | 손상현황 | • P4 점검로 상탱양호 |

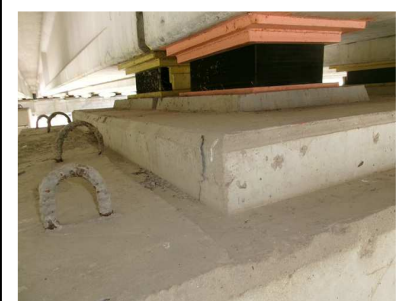
| <p>④ 교량받침 콘크리트 층분리<br/>- 진전 여부확인</p> | <p>⑤ 신축이음 보넷 부식<br/>- 진전 여부확인</p> | <p>⑥ 배수시설 유도배수관 주변누수<br/>- 진전 여부확인</p> |
