# 11. 당사천교(부산)

## 11. 당사천교(부산)

본 시설물은 부산광역시 기장군 기장읍 내리 711-1 에 위치한 교량으로 총 연장 120.0m, 폭 12.2m의 PC빔 거더교로 시공되어 있다.

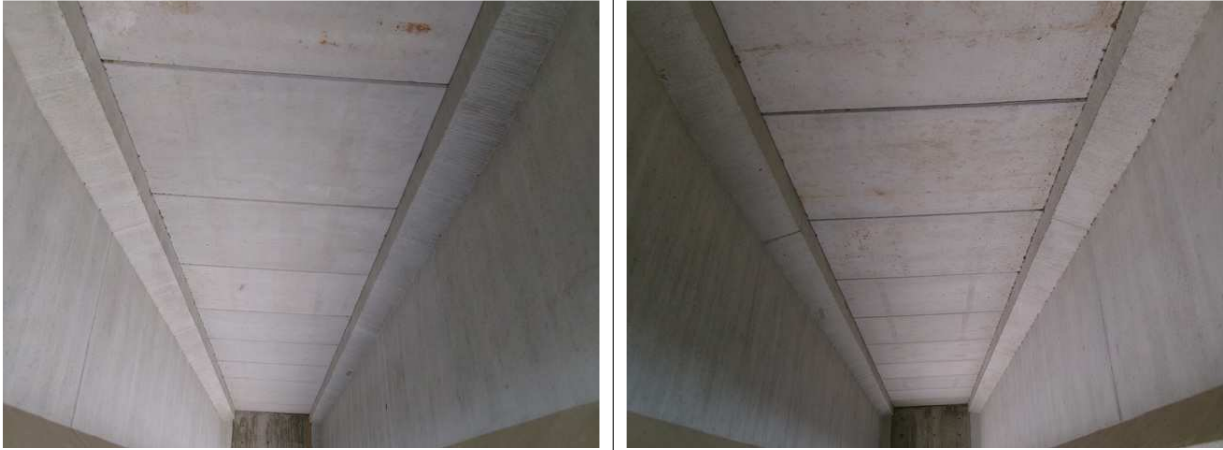
| 손상현황 | • S2 데크플레이트 상태양호 |
| 원 인 | • - |

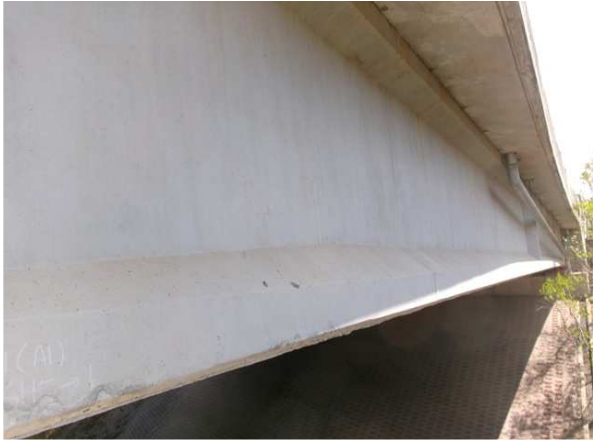
| 손상현황 | • S1 상태양호 | 손상현황 | • S4 상태양호 |
| 원 인 | • - | 원 인 | • - |

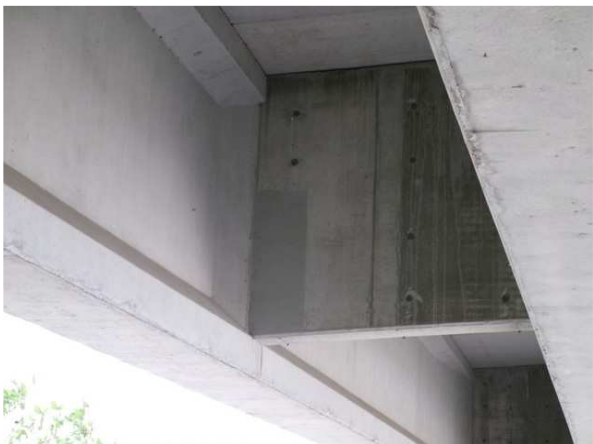
| 손상현황 | • 가로보 S1 재료분리 보수 | 손상현황 | • 가로보 S2 박락 보수 |
| 원 인 | • - | 원 인 | • - |

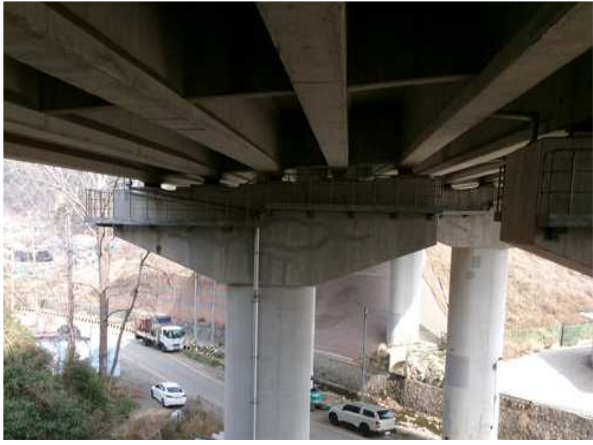
| 손상현황 | • P1 점검로 상태양호 | 손상현황 | • P2 점검로 상태양호 |

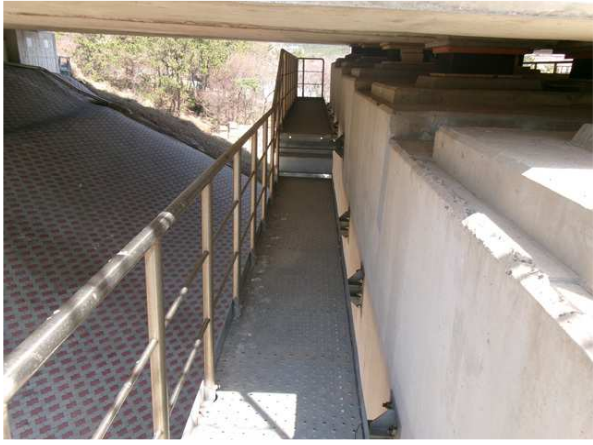
| 손상현황 | • P3 점검로 상행양호 | 손상현황 | • P2 점검사다리 상태양호 |

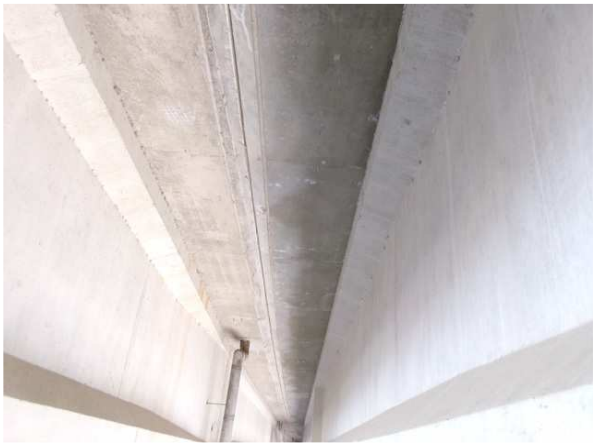
| 바닥판 종조인트 상태양호 | 배수관 상태양호 |

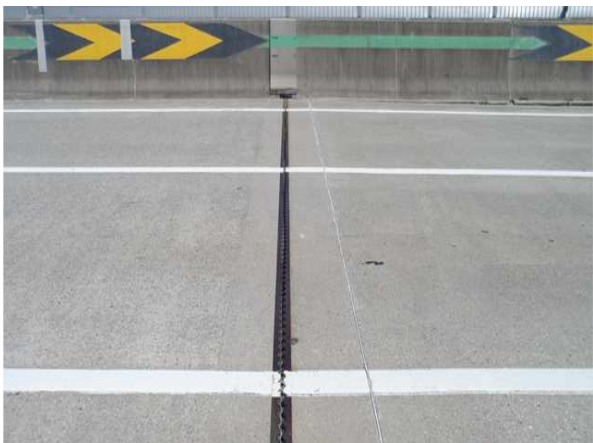
| 신축이음 상태양호 | |

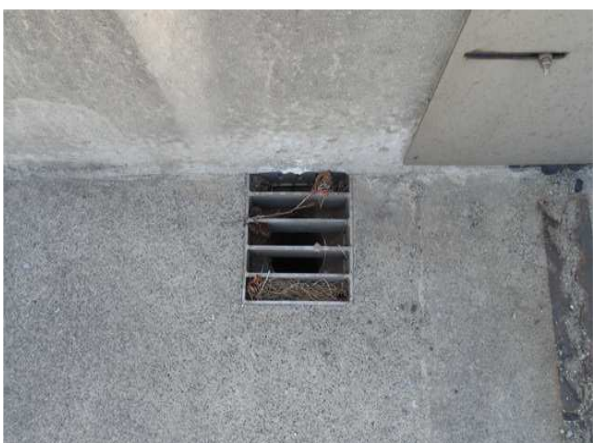
| 교량 집수구 상태양호 | 교량 집수구 막힘(1개소) |

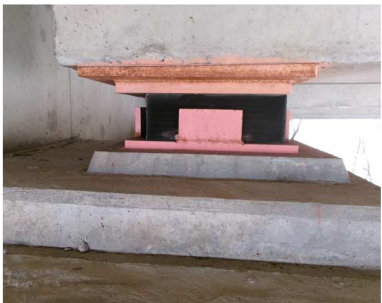
| <p>④ 교량받침 탄성패드 밀림 - 진전 여부확인</p> | <p>⑤ 교량받침 탄성패드 밀림 - 진전 여부확인</p> | <p>⑥ 방음벽 지주볼트 파손 - 진전 여부확인</p> |
