## 13. 대라교(부산)

### 13.1 시설물의 개요

본 시설물은 부산광역시 기장군 기장읍 대라리 산 20-12에 위치한 교량으로 총 연장 350.0m, 폭 16.2m의 PC빔 거더교로 시공되어 있다.

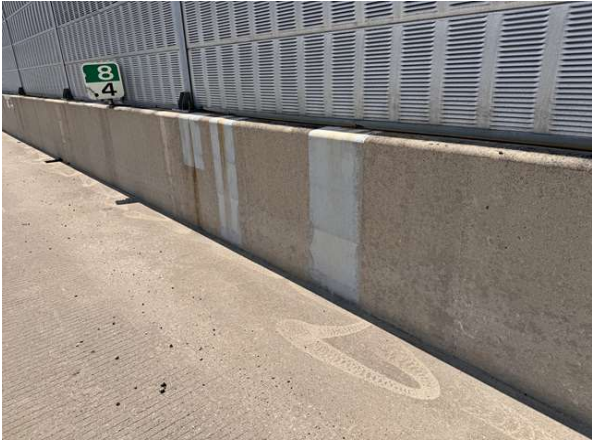
| 손상현황 | • S3 표면오염 보수 | 손상현황 | • S3 고정대 부식(4.0m×0.1m), 표면오염 |
| 원 인 | • - | 원 인 | • 장기공용, 수분접촉 등 |

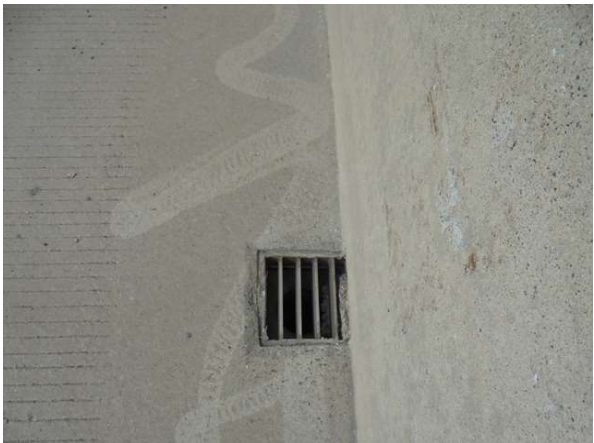
| 교면포장 상태양호 | 교량 집수구 상태양호 |
