## 14. 대라교(울산)

### 14.1 시설물의 개요

본 시설물은 부산광역시 기장군 기장읍 대라리 산 7-3에 위치한 교량으로 총 연장 315.0m, 폭 16.2m의 PC빔 거더교로 시공되어 있다.

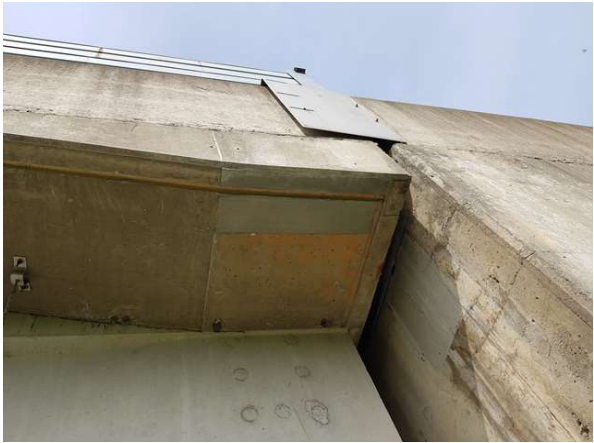
| 손상현황 | • S6 균열부백태(0.5m×0.25m) | 손상현황 | • S9 재료분리 보수 |

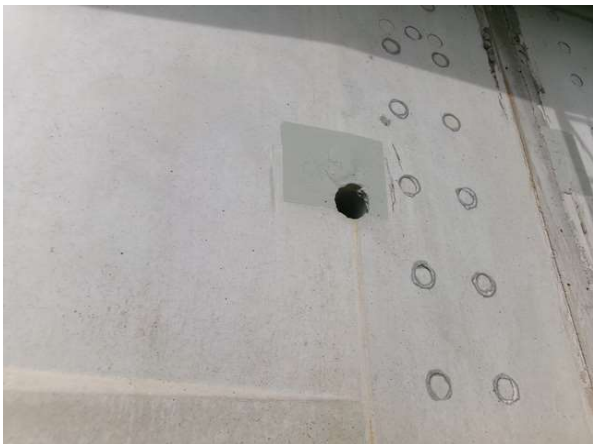
| 손상현황 | • S9-G7 파손(0.1m×0.1m) | 손상현황 | • S7-G7 파손 보수 |

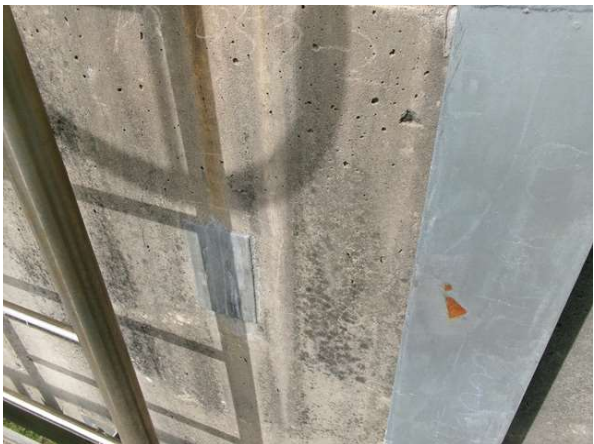
| 손상현황 | • P8 균열(0.3mm미만) | 손상현황 | • P8 철근노출 보수 |

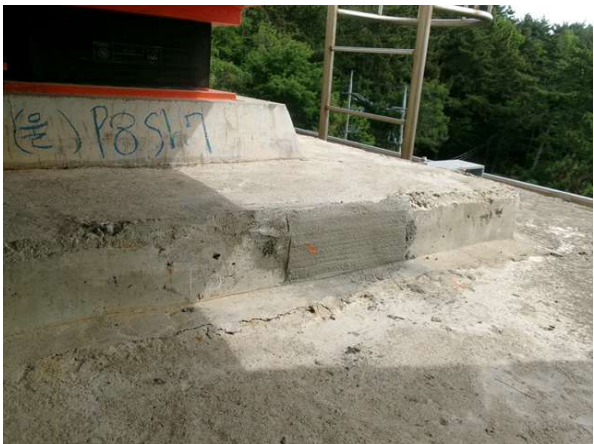
| 손상현황 | • P8-SH1(A1) 몰탈 파손(0.1m×0.1m) | 손상현황 | • P8-SH7(A1) 잡철노출 보수 |
| 원 인 | • 외부충격, 시공미흡 등 | 원 인 | • - |

- 전회 점검과 비교결과, 기존손상인 Plate 부식, 스톱퍼 밀착, 탄성패드 밀림, 콘크리트 균열(0.3mm미만), 몰탈 망상균열, 잡철노출 등의 손상이 확인되었다. 금회 점검에서 신규손상으로 플레이트 부식, 몰탈 망상균열 및 파손이 추가 조사되었고, 잡철노출에 대해 보수를 실시한 것이 확인되었다. 그로 인해 손상물량이 소폭 증가한 것으로 검토되었다.

- 교량받침에 조사된 몰탈 망상균열 및 콘크리트 균열(0.3mm미만)의 경우 건조수축 및 지속적인 우수접촉, 온도변화 등 복합적인 원인에 의한 손상으로 시설물에 영향을 미치는 구조적인 손상은 아닌 것으로 판단되며, 내구성 확보 차원의 표면처리 등의 보수를 실시하는 것이 바람직하다.
- 조사된 Plate 부식의 경우 공용기간 증가로 인한 도장미흡부 습기흡착, 신축이음 하부 누수로 인한 우수유입 등에 의한 손상으로 부재의 내구성 확보 차원의 재도장 등 적절한 보수조치를 실시하는 것이 바람직할 것으로 사료된다.
- 조사된 탄성패드 밀림, 스톱퍼 밀착의 경우 시공초기 거더 거치 및 바닥판 타설시 탄성패드 유동, 플레이트-탄성패드 마찰력부족 및 감소, 시공오차 등 복합적인 원인에 의한 손상으로 금회 점검 시기에 상기 발생한 손상에 의한 교량받침의 기능성을 저해할만한 영향은 없는 것으로 확인되었으나 추후 손상의 진전(탄성패드 이탈)을 방지하기 위한 스톱퍼 설치 등 탄성패드의 밀림 방지책 형식의 보수를 실시하는 것이 바람직할 것으로 사료되며, 스톱퍼 간섭의 경우 주기적인 점검을 통한 유지관리를 실시하고 손상의 진전시 적절한 보수를 실시하는 것이 바람직하다고 판단된다.
- 몰탈 파손, 잡철노출의 경우, 공용중 외력 및 시공미흡에 의한 손상으로 단면보수를 실시하는 유지관리가 필요하다.

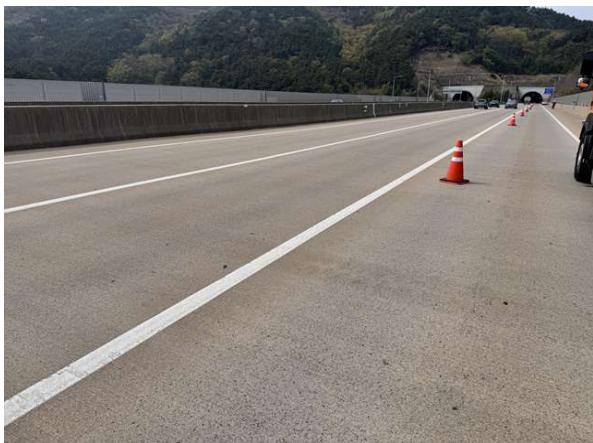
| 손상현황 | • S7 망상균열(1.0m×1.5m) | 손상현황 | • S4 상태양호 |
| 원 인 | • 온도변화, 건조수축 | 원 인 | • - |

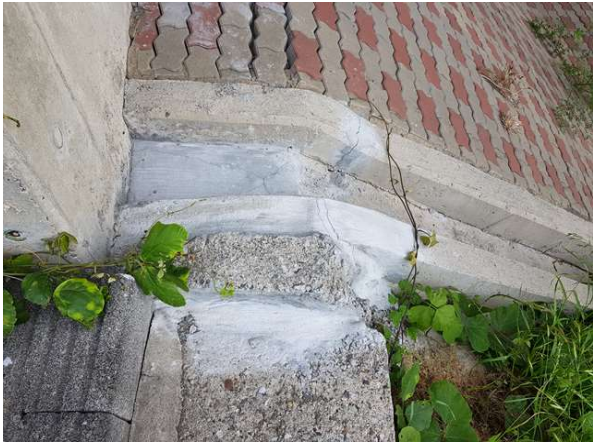
| 손상현황 | • S1 배수구 막힘 정비 | 손상현황 | • A2 배수로 파손 보수 |

- 전회 점검과의 비교결과, 기존손상인 배수관 길이부족이 확인되었으며, 금회 점검시 집수구 막힘, 배수로 파손에 대해 보수를 실시한 것이 조사되었다. 그로 인해 손상물량은 감소한 것으로 검토되었다.

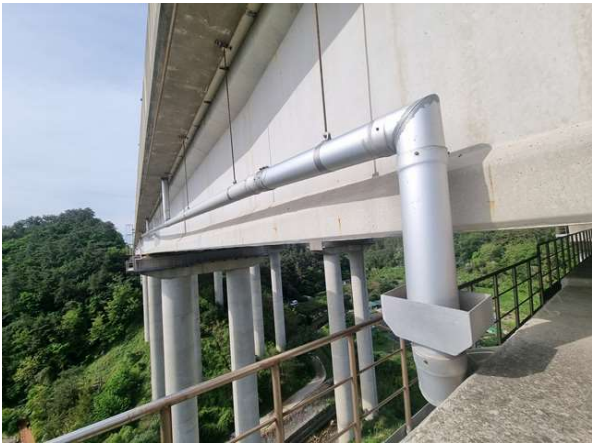
| <p>배수관 상태양호</p> | <p>교각 콘크리트 상태양호</p> |

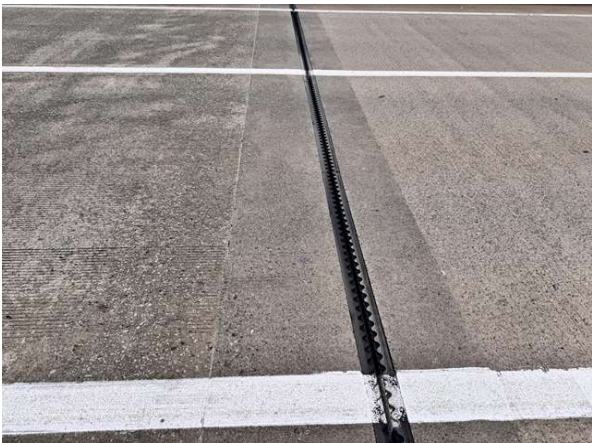
| <p>신축이음 상태양호</p> | |

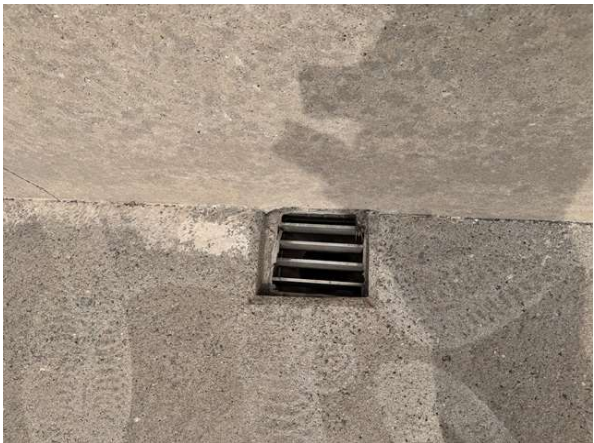
| <p>교면포장 상태양호</p> | <p>교량 집수구 상태양호</p> |
