## 16. 대운천교(울산)

### 16.1 시설물의 개요

본 시설물은 울산광역시 울주군 온양읍 운화리 산 137-1에 위치한 교량으로 총 연장 315.0m, 폭 15.75m로 시공되어 있다.

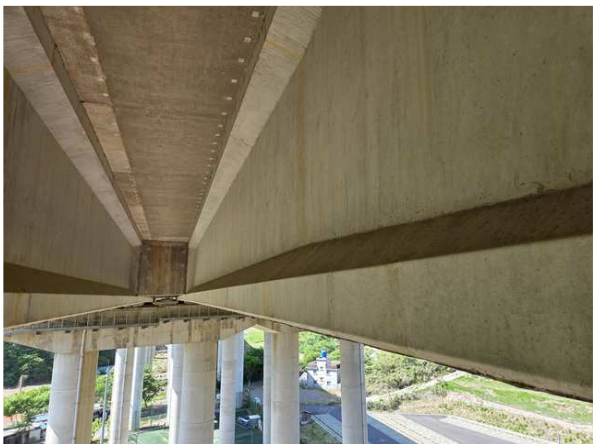
| 손상현황 | • S8-G3 상태양호 | 손상현황 | • S9-G2 상태양호 |

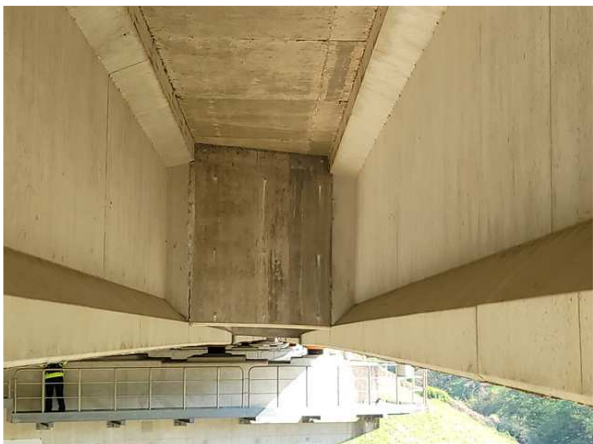
| 손상현황 | • S4 상태양호 | 손상현황 | • S9 상태양호 |

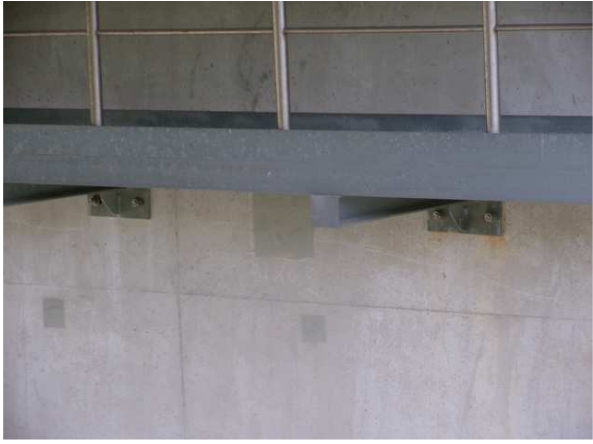
| 손상현황 | • P3 코핑부 표면오염(1.0m×1.5m) | 손상현황 | • P4 코핑부 마감재 박리 -보수- |
| 원 인 | • 외부 우수유입, 외기노출, 열화 등 | 원 인 | • - |

| 조치방안 | • 표면처리 | 조치방안 | • - |

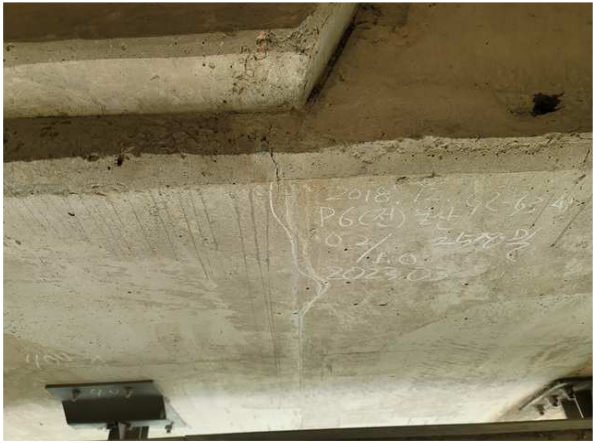
| 손상현황 | • P5 코핑부 균열(0.3mm미만) | 손상현황 | • P6 코핑부 균열(0.3mm미만) |
| 원 인 | • 건조수축, 거푸집 조기탈거 등 | 원 인 | • 건조수축, 거푸집 조기탈거 등 |

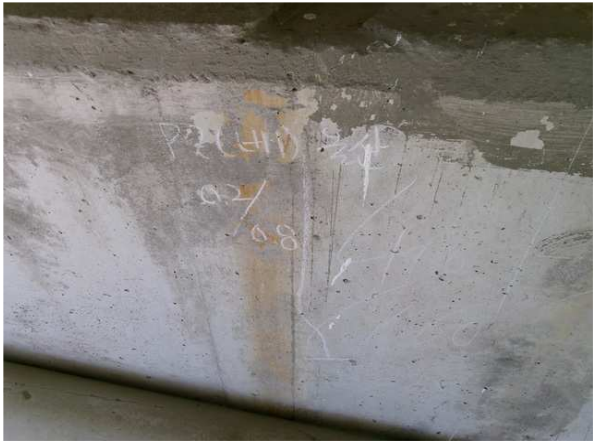
| 손상현황 | • P7 코핑부 균열(0.3mm미만) | 손상현황 | • P8 코핑부 균열(0.3mm미만) |
| 원 인 | • 건조수축, 거푸집 조기탈거 등 | 원 인 | • 건조수축, 거푸집 조기탈거 등 |

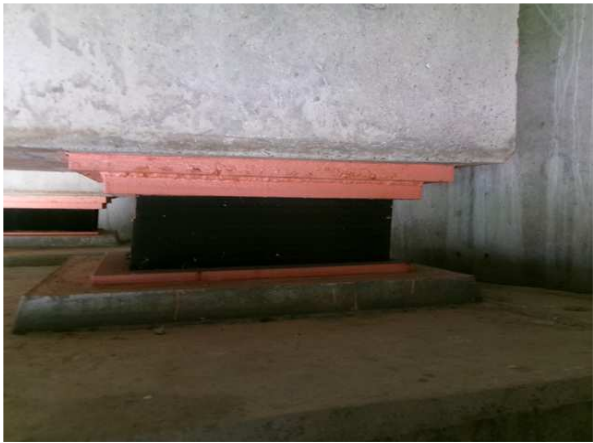
| 손상현황 | • A1-SH1 탄성패드 밀림 | 손상현황 | • A1-SH2 탄성패드 들뜸 |
| 원 인 | • 시공오차 및 마찰력 감소 등 | 원 인 | • 시공오차 및 마찰력 감소 등 |

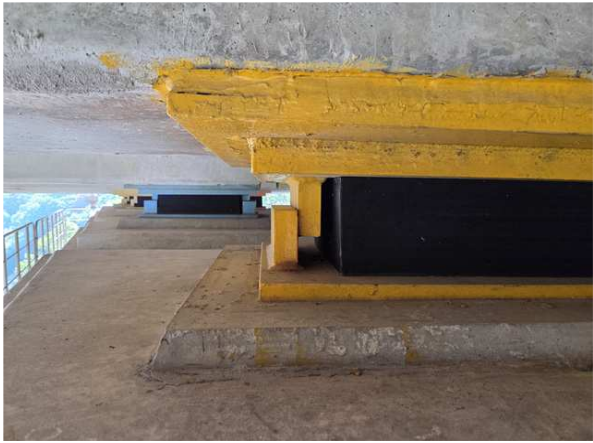
| 손상현황 | • P2-SH3(A2) 스토퍼 밀착 | 손상현황 | • P2-SH6(A2) Plate 부식 |
| 원 인 | • 시공오차 등 | 원 인 | • 외기노출, 공용기간 증가 등 |

- 교량받침에 조사된 받침콘크리트 및 몰탈 균열(0.3mm미만) 및 망상균열의 경우 건조수축 및 거푸집 조기탈거, 온도변화 등 복합적인 원인에 의한 손상으로 시설물에 영향을 미치는 구조적인 손상은 아닌 것으로 판단되며, 내구성 확보 차원의 표면처리 등의 보수를 실시하는 것이 바람직하다.
- 조사된 Plate 부식의 경우 공용기간 증가로 인한 도장미흡부 습기흡착, 신축이음 하부 누수로 인한 우수유입 등에 의한 손상으로 부재의 내구성 확보 차원의 재도장 등 적절한 보수조치를 실시하는 것이 바람직할 것으로 사료된다.
- 조사된 탄성패드 밀림, 탄성패드 들뜸, 스토퍼 밀착의 경우 시공초기 거더 거치 및 바닥판 타설시 탄성패드 유동, 플레이트-탄성패드 마찰력부족 및 감소, 시공오차 등 복합적인 원인에 의한 손상으로 금회 점검 시기에 상기 발생한 손상에 의한 교량받침의 기능성을 저해할만한 영향은 없는 것으로 확인되었으나 추후 손상의 진전(탄성패드 이탈)을 방지하기 위한 스토퍼 설치 등 탄성패드의 밀림 방지책 형식의 보수를 실시하는 것이 바람직할 것으로 사료되며, 스토퍼 간섭의 경우 주기적인 점검을 통한 유지관리를 실시하고 손상의 진전시 적절한 보수를 실시하는 것이 바람직하다고 판단된다.

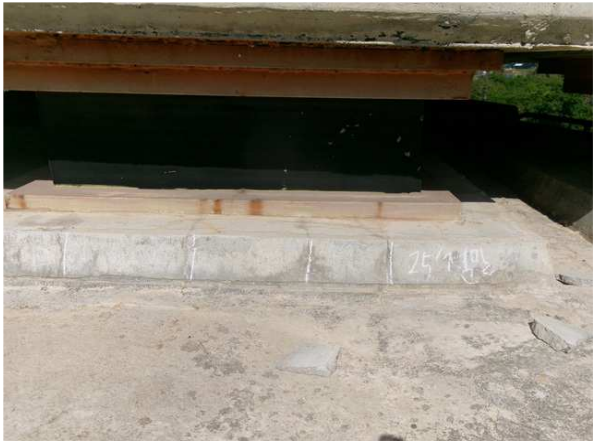
| 손상현황 | • P7-SH7(A1) 무수축몰탈 균열(0.3mm미만) | 손상현황 | • P7-SH7(A2) Plate 부식 |
| 원 인 | • 건조수축, 거푸집 조기탈거 등 | 원 인 | • 외기노출, 공용기간 증가 등 |

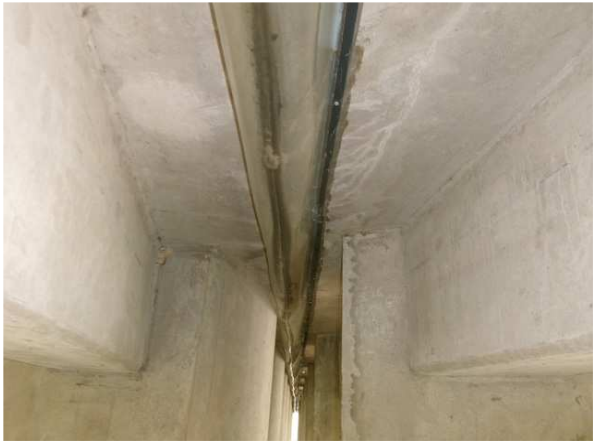
| 손상현황 | • P3 신축이음 하부누수 -보수- | 손상현황 | • P6 차수판 볼트탈락 |
| 원 인 | • - | 원 인 | • 공용기간 증가, 차량 반복통행 진동 등 |

- 전회 점검과의 비교결과, 기존손상인 후타재 균열, 망상균열, 파손, 차수관 변형, 연결볼량, 볼트탈락, 누락, 유간 토사퇴적 등의 손상이 확인되었으며, 금회 점검에서 건조수축, 공용기간 증가 등에 의한 후타재 균열, 고무재 열화, 차수관 볼트탈락 등의 손상이 추가로 조사되었다. 또한 기존손상이었던 P3, P6의 신축이음 하부누수에 대한 유도배수관 설치 등의 보수가 실시되었으며, 물량오기로 인한 일부 유간 토사퇴적의 손상물량이 소폭 감소하였다.

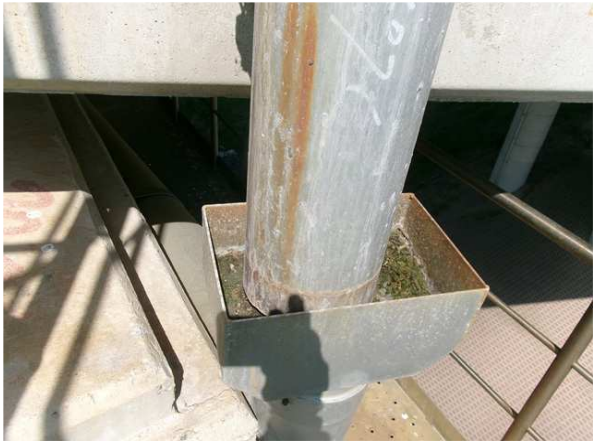
| 손상현황 | • S8 배수관 막힘 | 손상현황 | • S8 배수관 이음부 누수 |
| 원 인 | • 공용기간 증가, 비산먼지 퇴적 등 | 원 인 | • 공용기간 증가, 열화 등 |

- 배수시설에서 조사된 집수구 막힘, 배수관 막힘, 이음부 누수의 경우 공용기간 증가, 비산먼지퇴적, 열화, 환경적요인에 의한 손상으로 판단되며, 우천시 차량의 주행성 안전 및 원활한 배수기능을 확보하기 위한 정비 등의 적절한 보수를 실시하는 것이 바람직할 것으로 사료된다.

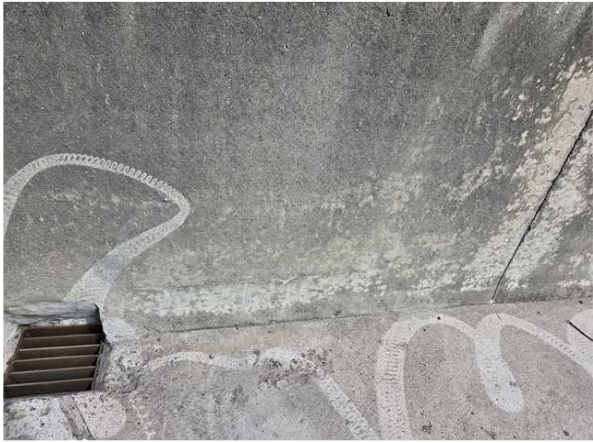
| 손상현황 | • S1 균열(0.3mm미만) | 손상현황 | • S2 중분대 표면오염(2.0m×0.5m) |
| 원 인 | • 건조수축, 거푸집 조기탈거 등 | 원 인 | • 외기노출, 공용기간증가 등 |

| 조치방안 | • 표면처리 | 조치방안 | • 표면처리 |

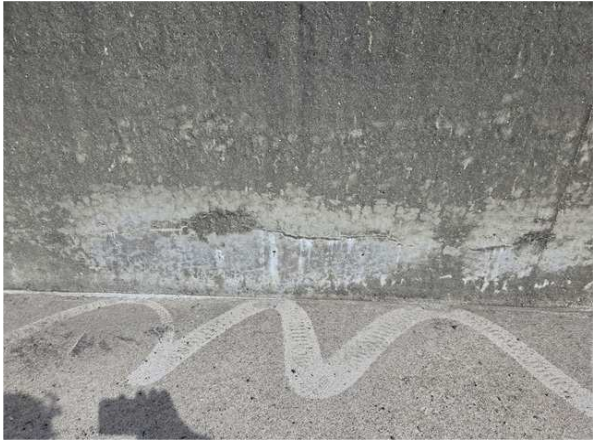
| 손상현황 | • S3 균열(0.3mm미만) | 손상현황 | • S3 중분대 표면오염(0.2m×0.8m) |
| 원 인 | • 건조수축, 거푸집 조기탈거 등 | 원 인 | • 외기노출, 공용기간증가 등 |

| 조치방안 | • 표면처리 | 조치방안 | • 표면처리 |

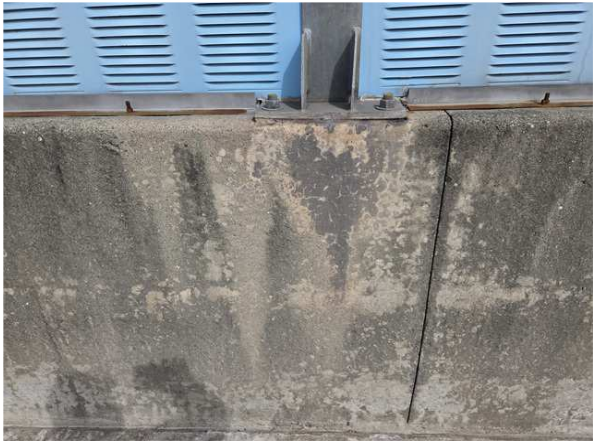
| 손상현황 | • S8 망상균열(0.3m×0.3m) | 손상현황 | • S9 접속부 단차(L=1.0m) |
| 원 인 | • 건조수축, 거푸집 조기탈거 등 | 원 인 | • 시공초기 지반안정화 침하등 |

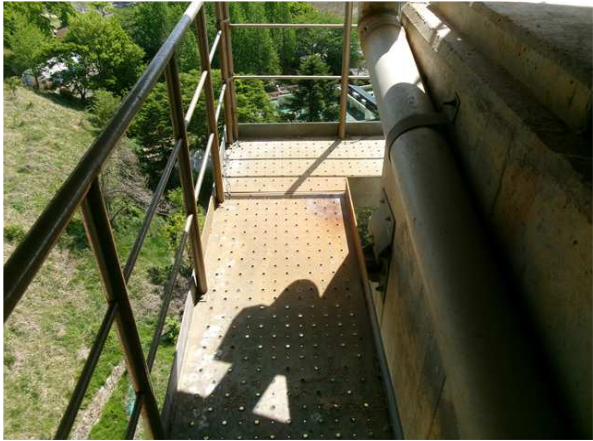
| 손상현황 | • P7 점검로 발판부식 | 손상현황 | • P7 점검로 발판부식 |
| 원 인 | • 외부 우수유입, 공용기간 증가, 열화 등 | 원 인 | • 외부 우수유입, 공용기간 증가, 열화 등 |

| 조치방안 | • 교체 | 조치방안 | • 교체 |

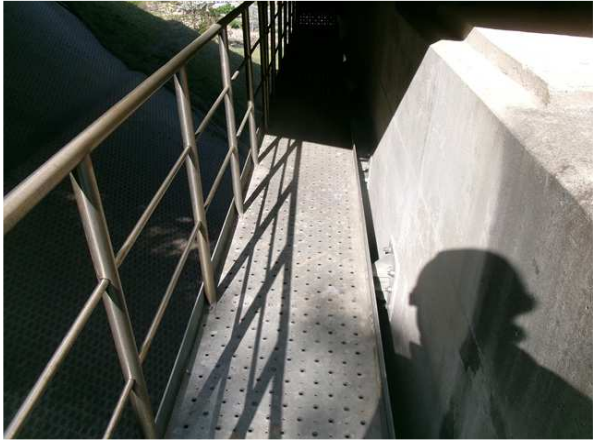
| 손상현황 | • P1 점검시설 상태양호 | 손상현황 | • P2 점검시설 볼트체결 상태양호 |

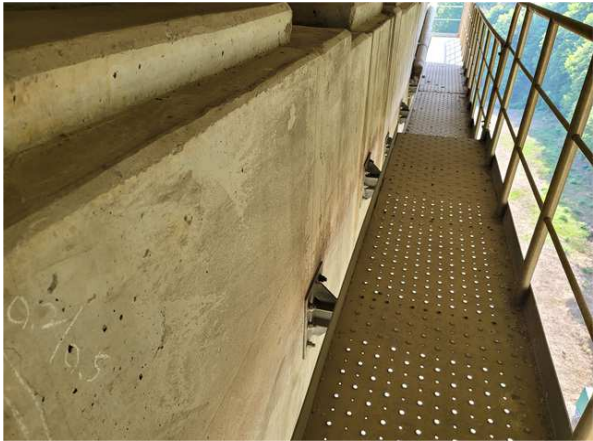
| 손상현황 | • P3 점검시설 볼트체결 상태양호 | 손상현황 | • P3 점검시설 상태양호 |

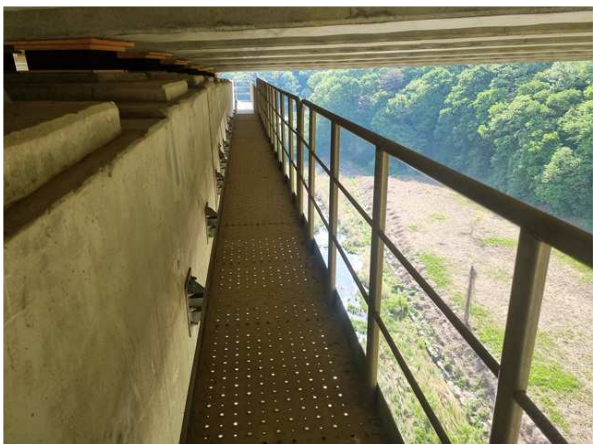
| 손상현황 | • P4 점검시설 상태양호 | 손상현황 | • P6 점검시설 상태양호 |

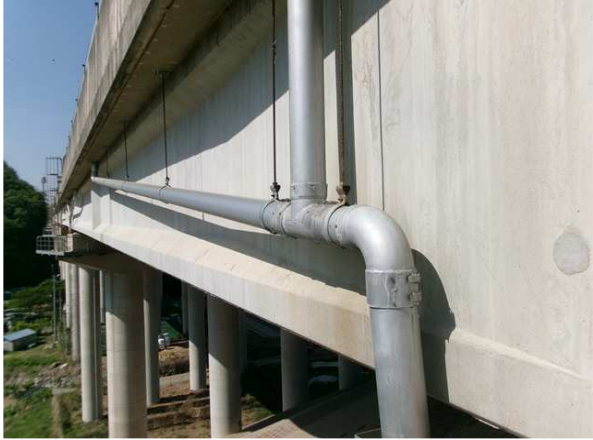
| <p>배수관 고정상태 양호</p> | <p>배수시설 S8 배수관 이음부 누수(경미)</p> |

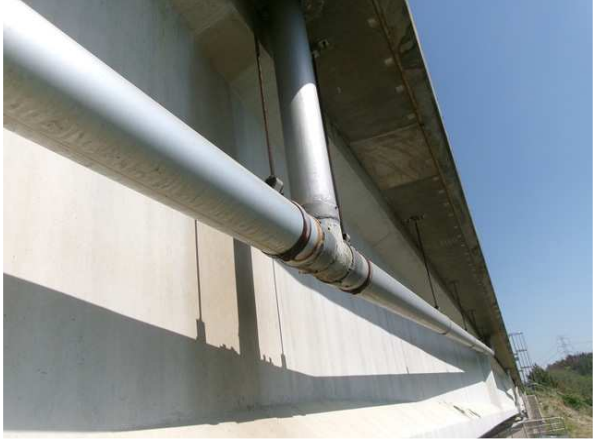
| 구분 | 유해·위험요인 | 점검결과 | 내용 | 보수방안 | 비고 |
|---|---|---|---|---|---|
| 4 | 고드름 낙하사고 | <input checked="" type="checkbox"/> 유, <input type="checkbox"/> 무 | 배수관 이음부 누수(경미) | 정비 | |

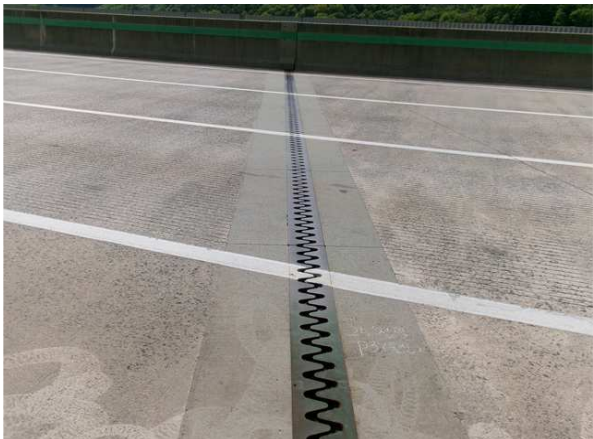
| <p>신축이음 상태양호</p> | |

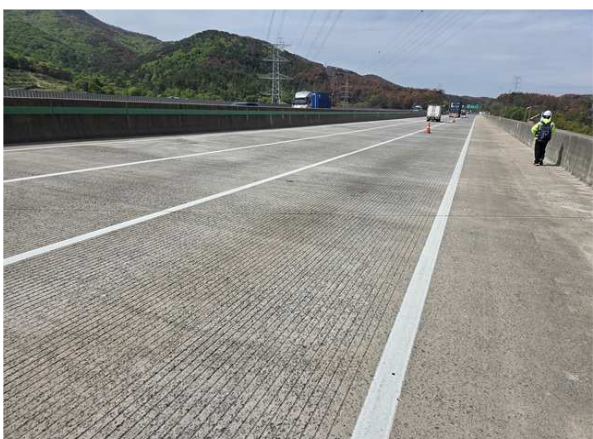
| <p>교면포장 상태양호</p> | <p>교량 집수구 막힘(경미)</p> |

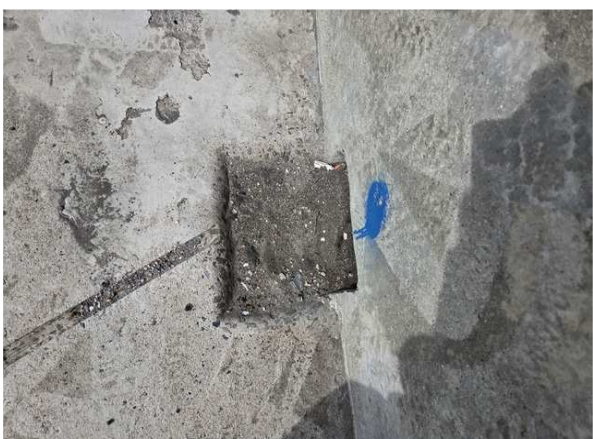
| 구분 | 유해·위험요인 | 점검결과 | 내용 | 보수방안 | 비고 |
|---|---|---|---|---|---|
| 7 | 교량 집수구 막힘(미끄럼·결빙) | <input checked="" type="checkbox"/> 유, <input type="checkbox"/> 무 | 배수구, 배수관 막힘(경미) | 정비 | |
