## 18. 두현교(울산)

### 18.1 시설물의 개요

본 시설물은 울산광역시 울주군 청량읍 울리 산 163-4에 위치한 교량으로 총 연장 280.0m, 폭 15.75m로 시공되어 있다.

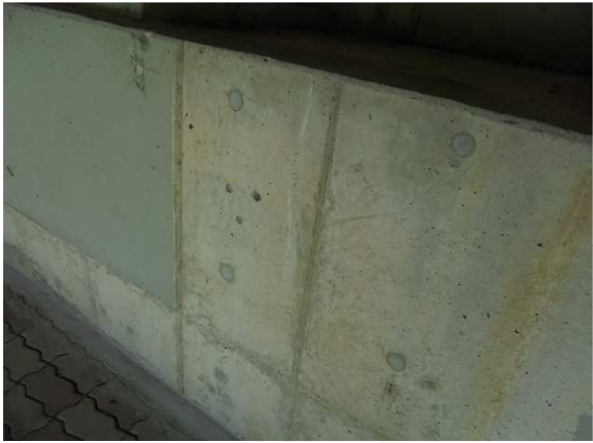
| 손상현황 | • A1 날개벽 망상균열 | 손상현황 | • A2 균열(0.3mm미만) |
| 원 인 | • 건조수축, 거푸집 조기탈거 등 | 원 인 | • 건조수축, 거푸집 조기탈거 등 |

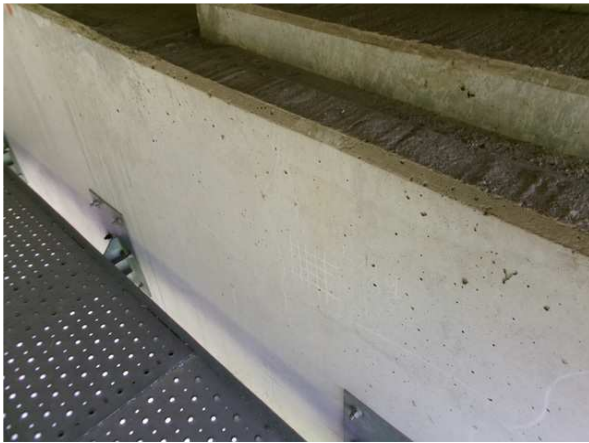
손상현황 • P1 코핑부 균열(0.3mm미만)  
원 인 • 건조수축, 거푸집 조기탈거 등  
조치방안 • 표면처리

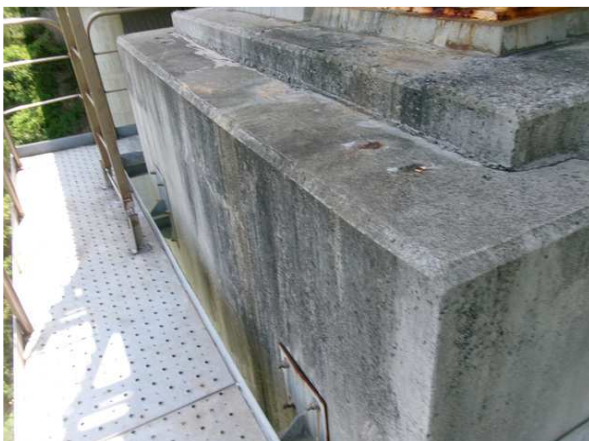
손상현황 • P2 코핑부 표면오염(4.0m×1.2m)  
원 인 • 외부 우수유입, 열화 등  
조치방안 • 단면보수

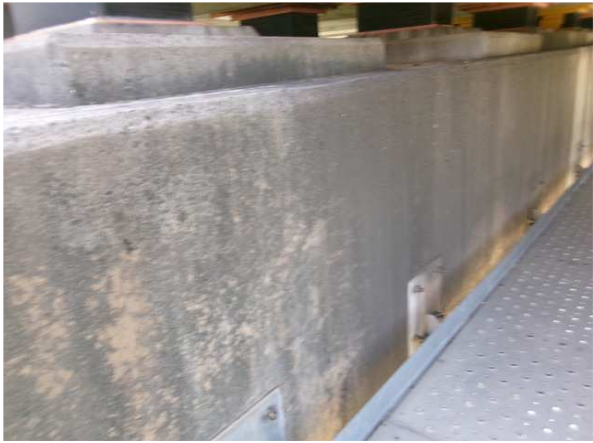
| 손상현황 | • P5 코핑부 표면오염(4.0m×2.5m) | 손상현황 | • P5 코핑부 표면오염(2.0m×1.5m) |
| 원 인 | • 신축이음 하부 누수, 외부 우수유입 등 | 원 인 | • 신축이음 하부 누수, 외부 우수유입 등 |

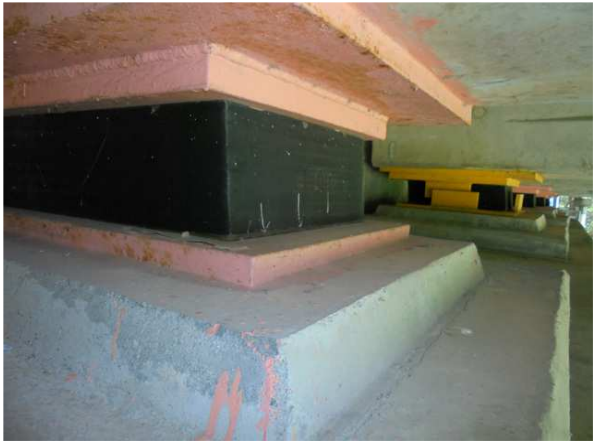
| 손상현황 | • A2-SH3 탄성패드 밀립 | 손상현황 | • A2-SH4 스톱퍼 밀착 |
| 원 인 | • 시공오차 및 마찰력 감소 등 | 원 인 | • 시공오차 등 |

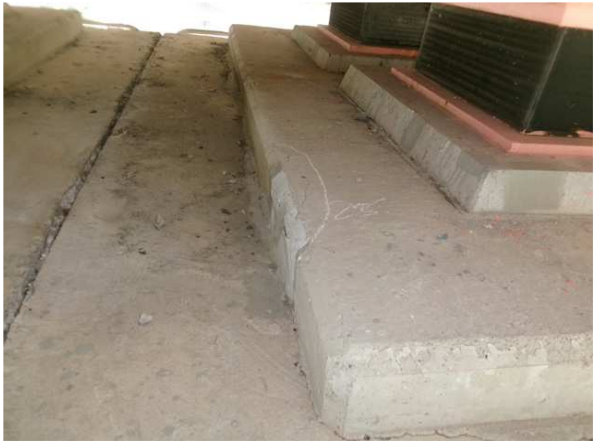
| 손상현황 | • P5-SH1(A1) 받침콘크리트 층분리(0.3m×0.6m) | 손상현황 | • P5-SH2(A2) 탄성패드 들뜸 |
| 원 인 | • 다짐미흡 등 | 원 인 | • 시공오차 및 마찰력 감소 등 |

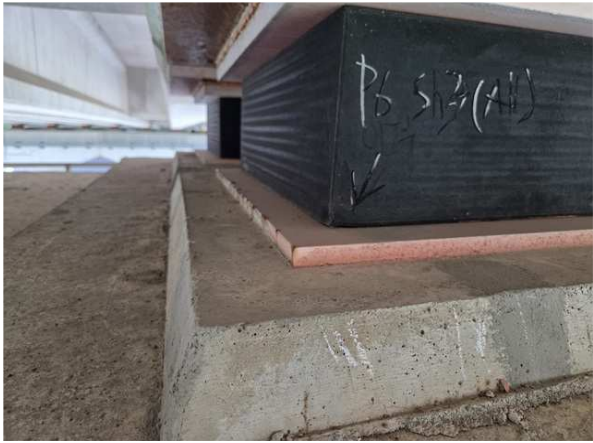
| 손상현황 | • P6-SH3(A1) 탄성패드 들뜸 | 손상현황 | • P7-SH2(A1) 스톱퍼 밀착 |
| 원 인 | • 시공오차 및 마찰력 감소 등 | 원 인 | • 시공오차 등 |

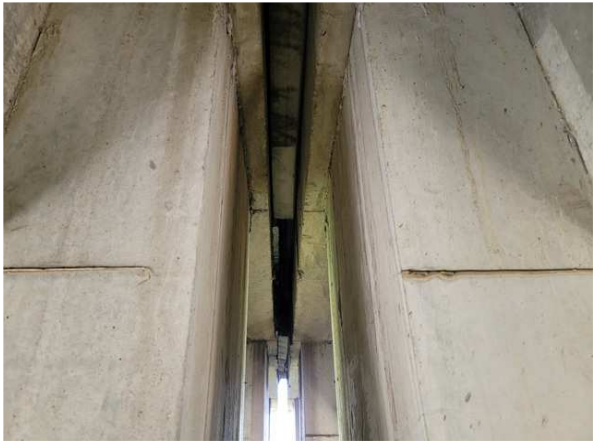
| 손상현황 | • P3 신축이음 하부 누수(L=15.0m) | 손상현황 | • P3 신축이음 하부 누수(L=15.0m) |
| 원 인 | • 공용기간 증가, 열화 등 | 원 인 | • 공용기간 증가, 열화 등 |

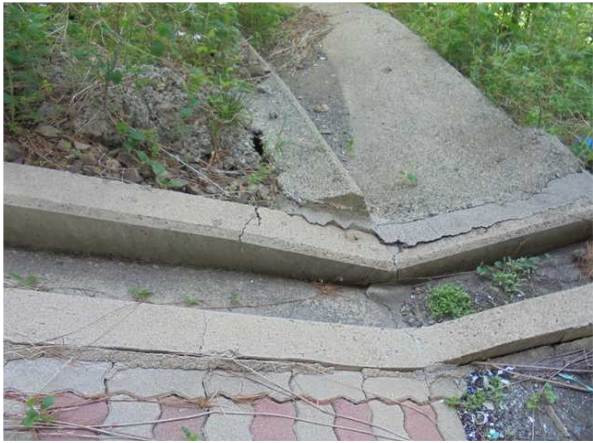
| 손상현황 | • A2 배수로 파손(1.0m×1.0m) | 손상현황 | • S4 배수구 막힘 -보수- |
| 원 인 | • 배수로 하부 토사유실 등 | 원 인 | • - |

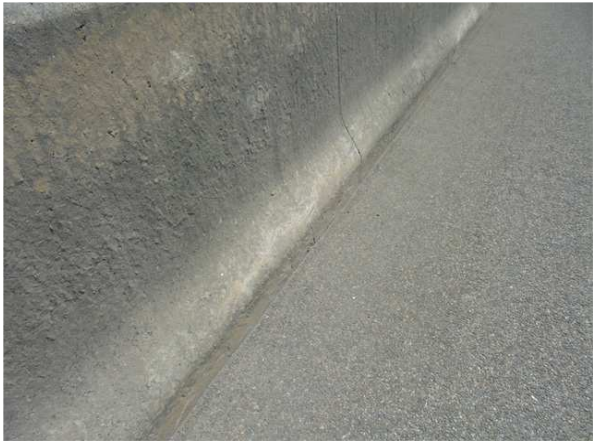
| 손상현황 | • S5 균열(0.3mm미만) | 손상현황 | • S7 균열부백태(0.25m×0.5m) |
| 원 인 | • 건조수축, 거푸집 조기탈거 등 | 원 인 | • 손상부 우수유입, 습기흡착 등 |

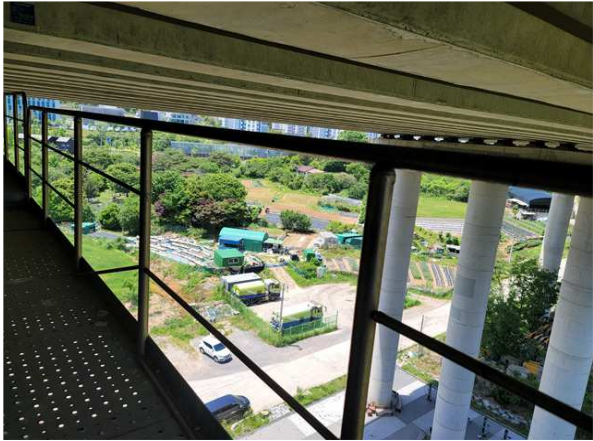
| <ul style="list-style-type: none"> <li>• P3 난간대 파손</li> <li>• 외부충격 등</li> <li>• 정비</li> </ul> | <ul style="list-style-type: none"> <li>• P4 난간대 파손</li> <li>• 외부충격 등</li> <li>• 정비</li> </ul> |

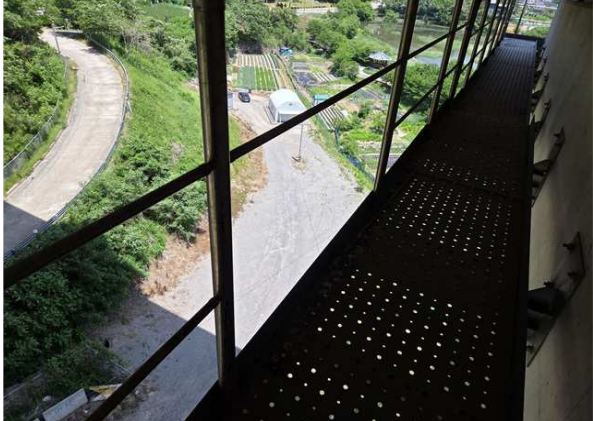
| <ul style="list-style-type: none"> <li>• P6 난간대 파손</li> <li>• 외부충격 등</li> <li>• 정비</li> </ul> | <ul style="list-style-type: none"> <li>• P2 점검로 상태양호</li> <li>• -</li> <li>• -</li> </ul> |

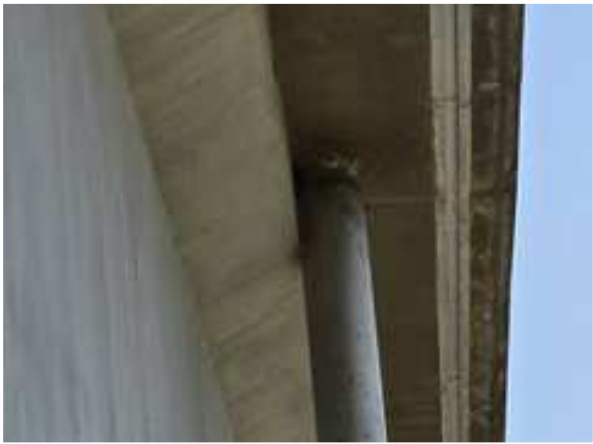
| 배수시설 고정 상태양호 | 배수시성 S4 볼트체결 불량(경미) |

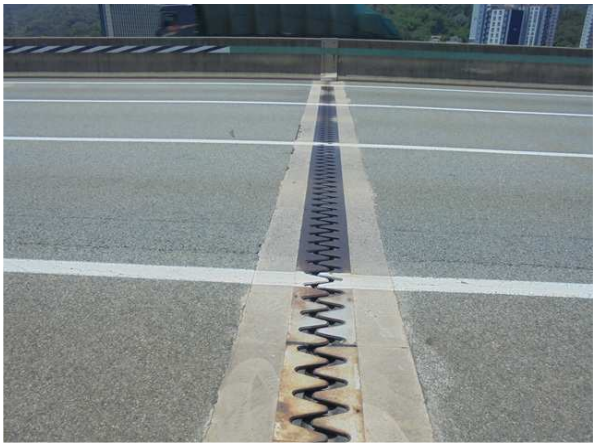
| 신축이음 상태양호 | |

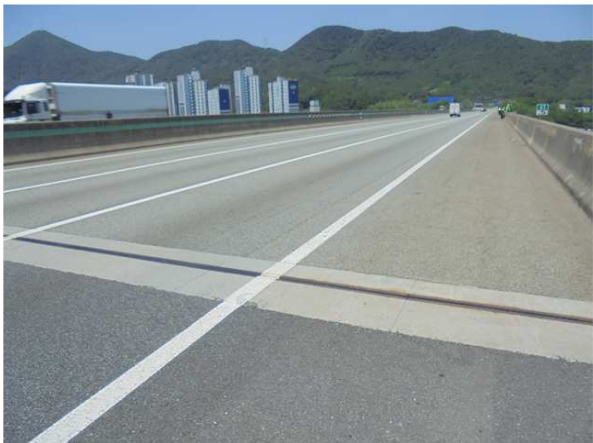
| 교면포장 상태양호 | 집수구 상태양호 |

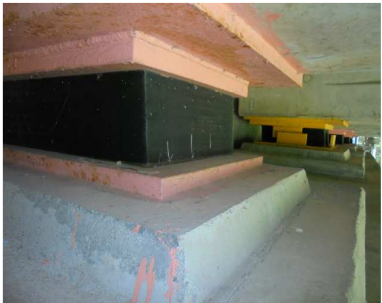
| ④ 교량받침 A2 탄성패드 밀림 -<br>진전 여부확인 | ⑤ 교량받침 A2 탄성패드 밀림 -<br>진전 여부확인 | ⑥ 신축이음 P5 후타재 파손 -<br>진전 여부확인 |
