## 20. 만화교(울산)

### 20.1 시설물의 개요

본 시설물은 부산광역시 기장군 기장읍에 위치한 교량으로 총 연장 310.0m, 폭 16.2m로 시공되어 있다.

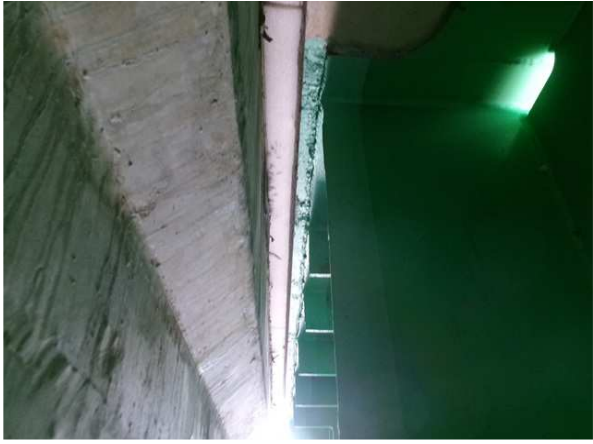
| 손상현황 | • S1 철근노출 보수부 전경 | 손상현황 | • S3 박락 (0.2×0.3) |
| 원 인 | • - | 원 인 | • 시공초기 다짐불량 |

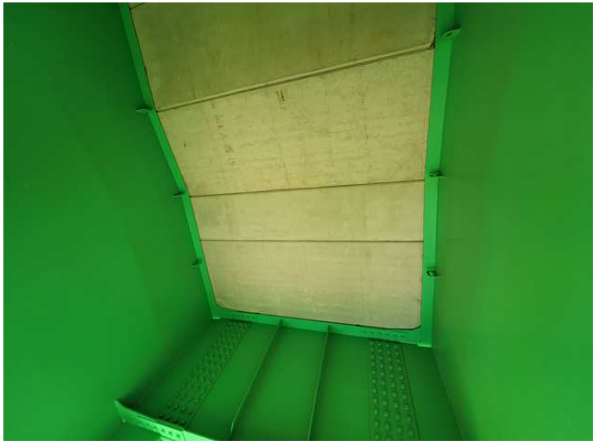
| 손상현황 | • S4 바닥판하면 상태현황 | 손상현황 | • S5 바닥판하면 상태현황 |

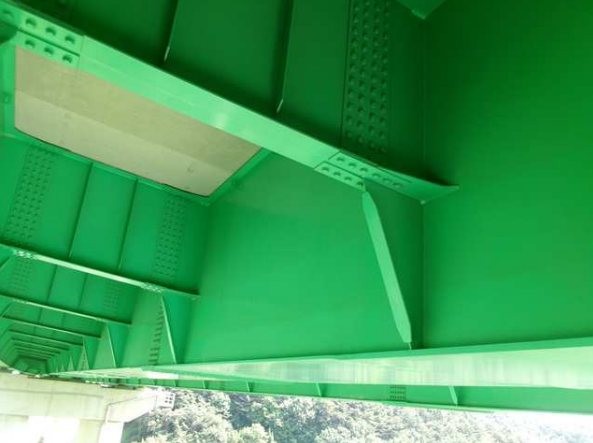
| 손상현황 | • 거더외부 상태현황 | 손상현황 | • 거더내부 S1-G1 전등미설치 |

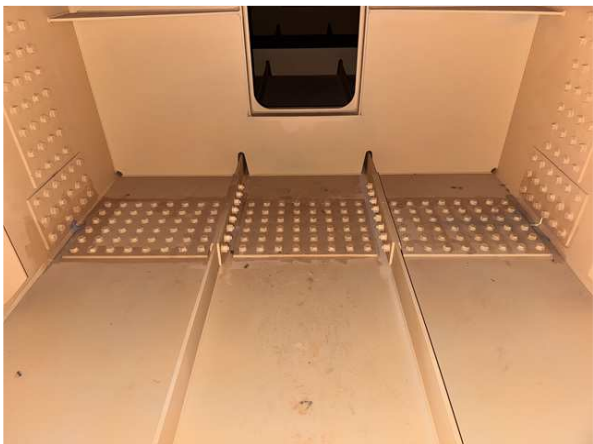
| 손상현황 | • 거더내부 상태현황 | 손상현황 | • 거더내부 상태현황 |

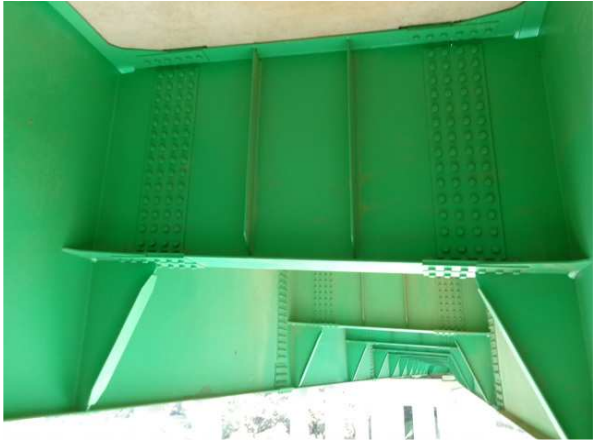
| 손상현황 | • 가로보 S1 상태현황 | 손상현황 | • 가로보 S2 부식 |

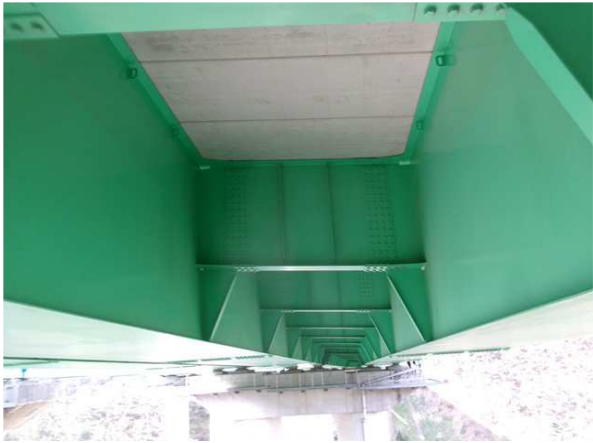
| 손상현황 | • 가로보 S3 상태현황 | 손상현황 | • 가로보 S4 상태현황 |

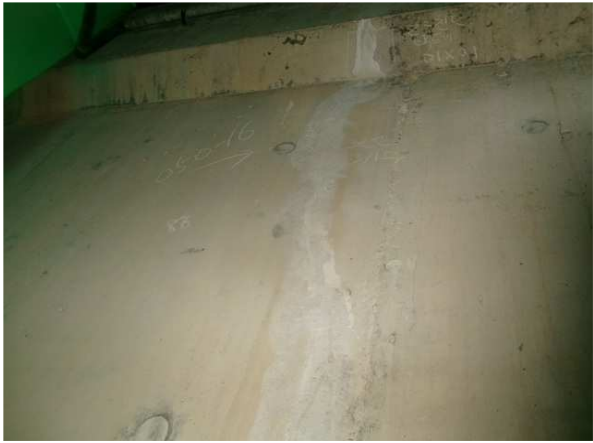
| 손상현황 | • A2 균열(0.3mm이상) 보수부 전경 | 손상현황 | • A2 균열부 백태 보수부 전경 |

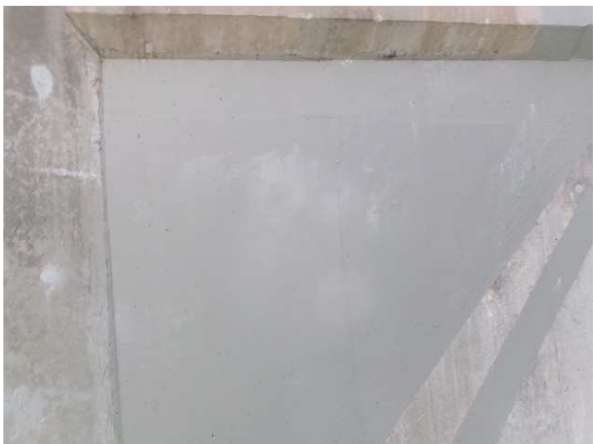
| 손상현황 | • A2 망상균열 보수부 전경 | 손상현황 | • A2 백태 보수부 전경 |

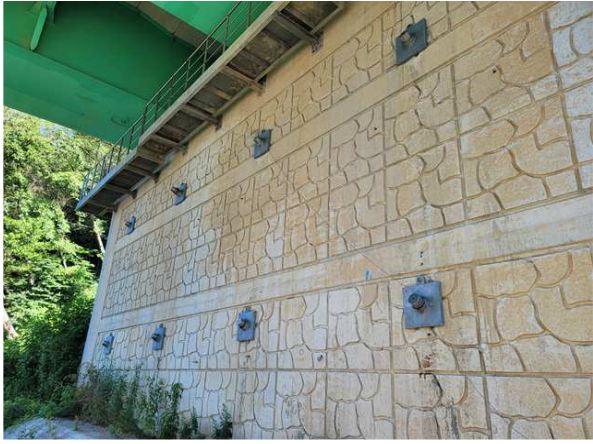
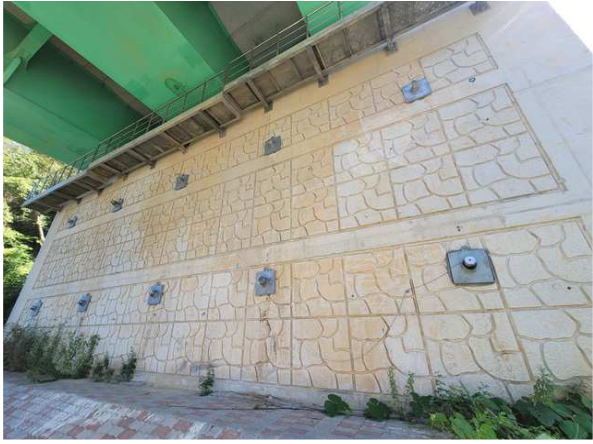
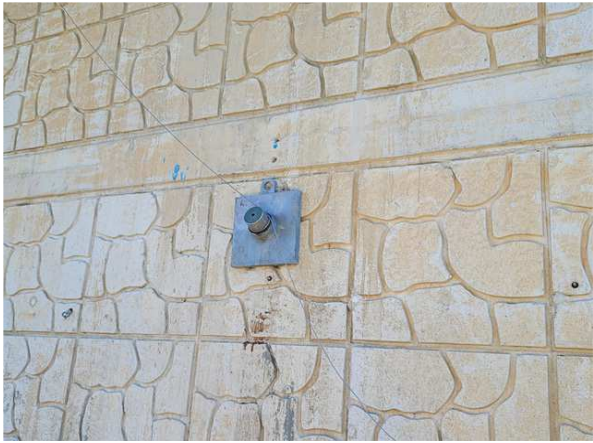
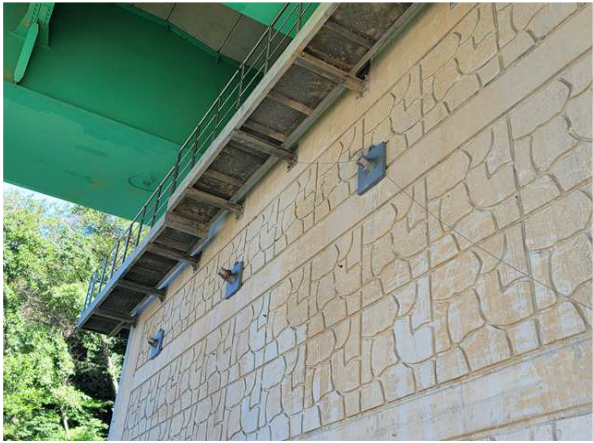
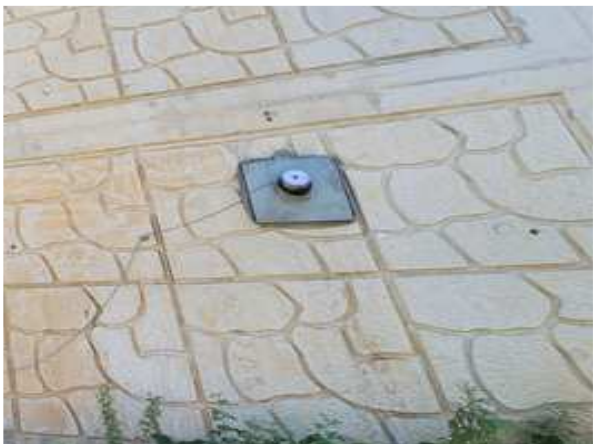
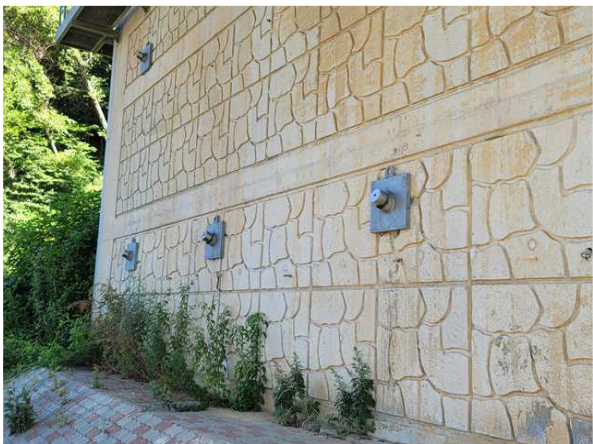
- 만화교(울산)는 2018년 정밀안전진단 결과 교대 A1에서 측방유동 가능성이 검토되어 보강 방안으로 제시된 어스앵커 공법을 적용하여 보강을 실시하였으며, 해당 공법은 부산울산고속도로는 많은 차량이 통행중에 있어, 차선 통제후 보강작업이 용이하지 않은 현장 여건을 고려하여 시공이 가능한 공법으로 제시되었다.

| 손상현황 | • A1 어스앵커 보강 현황 | 손상현황 | • A1 어스앵커 보강 현황 |

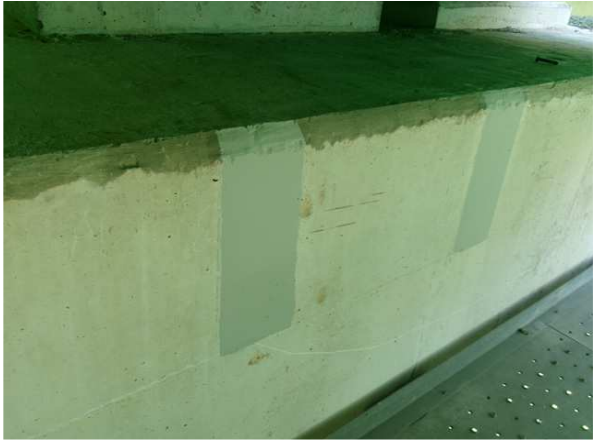
| 손상현황 | • P1 균열(0.3mm미만) 보수부 전경 | 손상현황 | • P1 표면오염(2.0×2.0) |

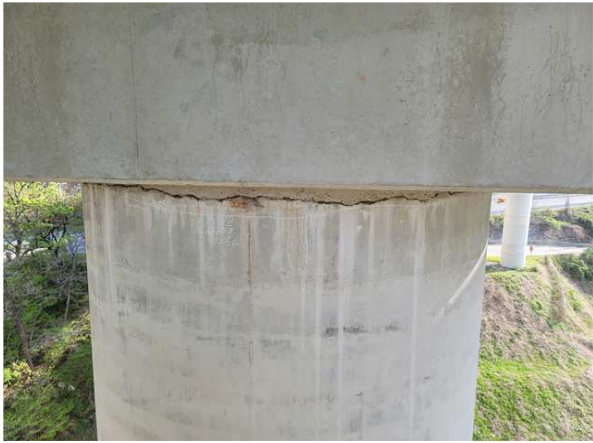
| 손상현황 | • P2 보수미흡(0.2×5.0) | 손상현황 | • P2 보수미흡(0.2×5.0) |
| 원 인 | • 시공미흡 등 | 원 인 | • 시공미흡 등 |

| 조치방안 | • 단면보수 등 | 조치방안 | • 단면보수 등 |

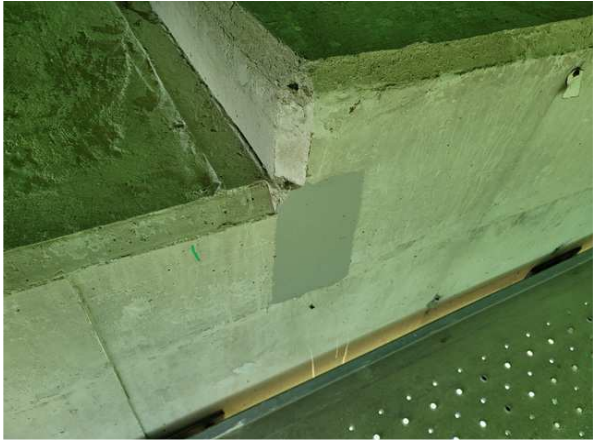
| 손상현황 | • P3 균열(0.3mm미만) 보수부 전경 | 손상현황 | • P3 철근노출 보수부 전경 |

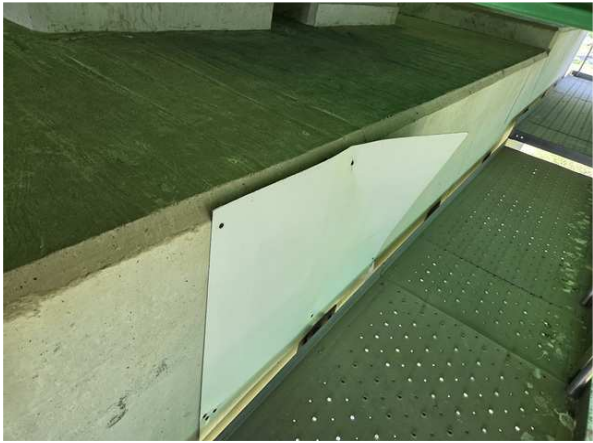
| 손상현황 | • P3 철근노출 보수부 전경 | 손상현황 | • P4 관리이정판 파손 |
| 원 인 | • - | 원 인 | • 공용중 노후화 등 |

| 조치방안 | • - | 조치방안 | • 주의관찰 |

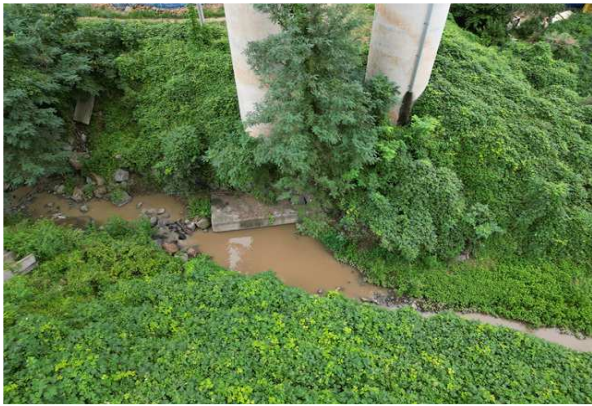
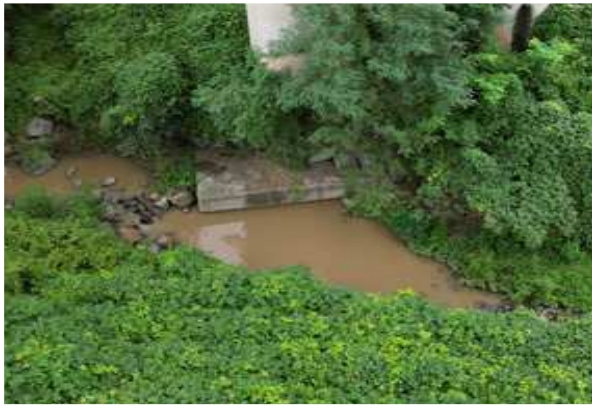
| 손상현황 | • P3 기초노출부 상태현황 | 손상현황 | • P3 기초노출부 상태현황 |

- 기초부에서 조사된 교각 P3 기초노출부 기초의 경우 구조적 영향을 미칠만한 특이손상이 발생하지 않은 양호한 상태로 확인되었으며, 설계도서 및 수리계산서, 전차점검보고서 검토결과 기초의 시공위치는 하천(해상)이 아닌 수로인접부지 상단으로서, 세굴검토 등의 평가를 실시하지 않은 것으로 판단된다. 또한 『시설물의 안전 및 유지관리 실시 세부지침\_안전점검·진단편(교량)(2024.12, 국토교통부/국토안전관리원)』에 의거 세굴에 대한 안전성평가는 “하천(해상)을 횡단하는 공용중인 교량”에 대해 평가하도록 규정되어 있으며, 해당구간은 일광산에 위치하는 계곡부에 위치하고 있어 하천(해상)에 해당하지 않는 것으로 확인되었다. 다만, 해당구간의 평수위는 약 0.1m이며, 평시에 유량의 이동이 미미하여 세굴 및 침식 발생 가능성이 낮을 것으로 판단되나, 기후에 따라 우수에 의해 수위와 유량이 증가하므로 중점유지관리사항으로 선정하여 지속적인 주의관찰을 실시하는 것이 바람직하다.

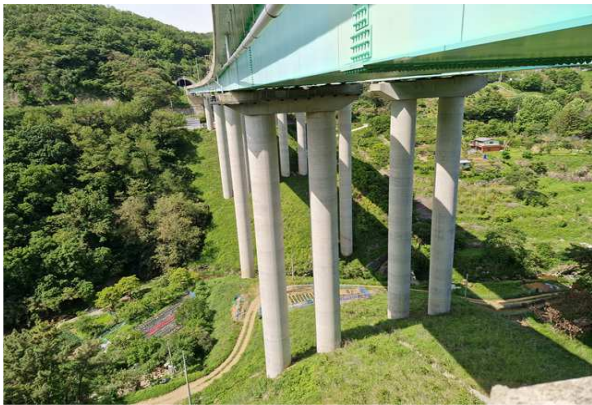
| 손상현황 | • P1~4 매립부 상태현황 | 손상현황 | • P5 매립부 상태현황 |

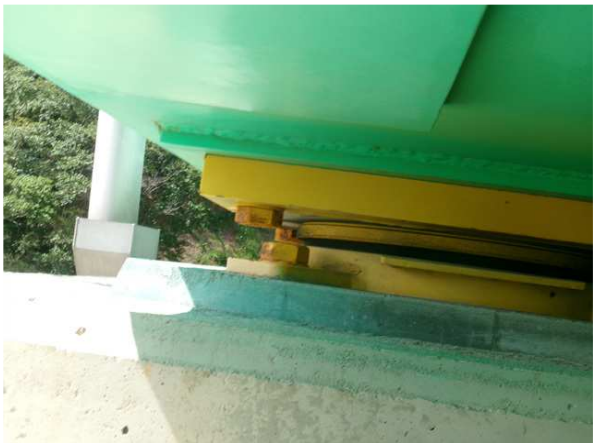
| 손상현황 | • P1-SH6 볼트부식 4EA | 손상현황 | • P3-SH4 받침콘크리트 박락(0.1×1.2) |
| 원 인 | • 외부 우수유입, 습기흡착 등 | 원 인 | • 다짐불량 등 |

- 교량받침에서 조사된 무수축물탈 균열(0.3mm미만)의 경우 시공초기 온도변화 및 건조수축 등에 의한 손상이고 구조적인 영향은 미미한 수준으로 판단되며, 내구성 확보 차원의 표면처리 등의 보수를 실시하는 것이 바람직하다.
- 조사된 받침콘크리트 박락, 재료분리의 경우 신축이음부인 P3에서 발생한 손상이며, 시공초기 다짐불량 등에 의한 손상으로 판단되며, 위치 특성상 우수유입이 용이하여 진전이 우려되므로 진전방지 및 내구성 저하방지 차원에서 단면보수 등의 적절한 보수를 실시하는 것이 바람직할 것으로 사료된다.
- 조사된 받침콘크리트 철근노출의 경우 피복부족 등에 의한 손상으로 판단되며, 손상부 외기 노출 시 부식에 의한 진전이 우려되므로 내구성 저하방지를 위한 단면보수(방청) 등의 적절한 보수를 실시하는 것이 바람직할 것으로 사료된다.
- 조사된 볼트부식의 경우 외부 우수유입 및 습기흡착으로 인하여 발생한 손상으로 진전 시에 볼트 파단 등의 손상이 우려되며 부재의 내구성 및 기능성 확보 차원에서 채도장 등의 적절한 보수를 실시하는 것이 바람직하다.

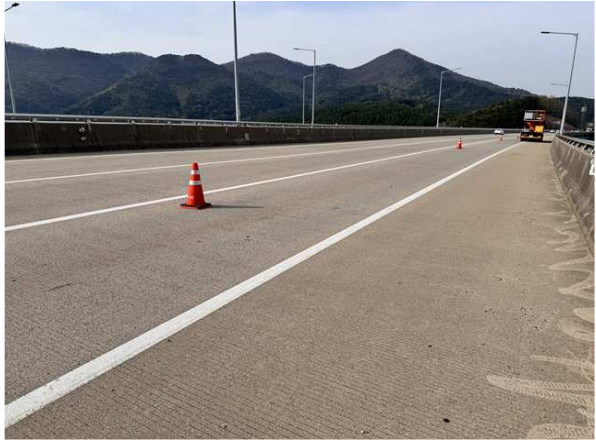
| 손상현황 | • S3 포장 파손(0.2×0.2) | 손상현황 | • S1 교면포장 상태현황 |

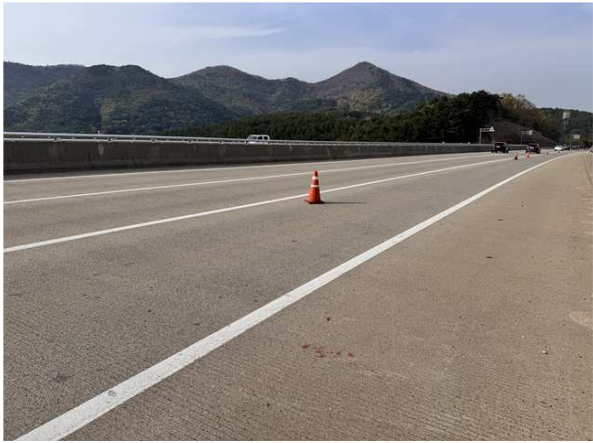
| 손상현황 | • S4 교면포장 상태현황 | 손상현황 | • S4 교면포장 상태현황 |

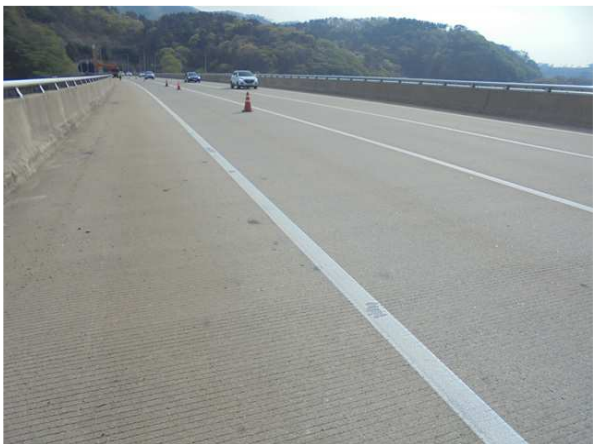
| 손상현황 | • S5 교면포장 상태현황 | 손상현황 | • S6 교면포장 상태현황 |

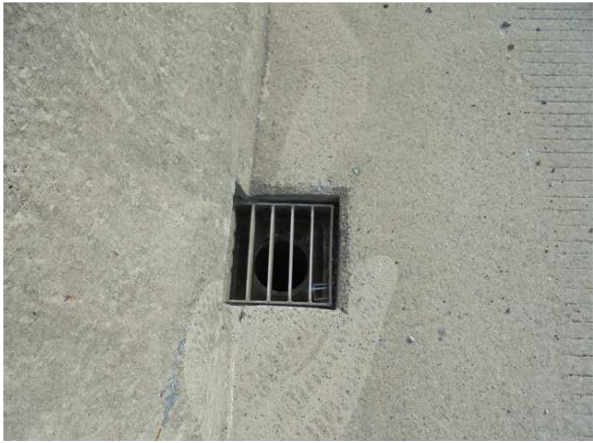
| 손상현황 | • 배수구 상태현황 | 손상현황 | • 배수구 상태현황 |

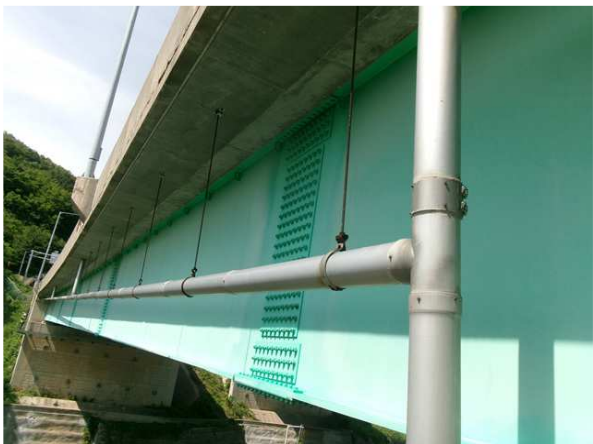
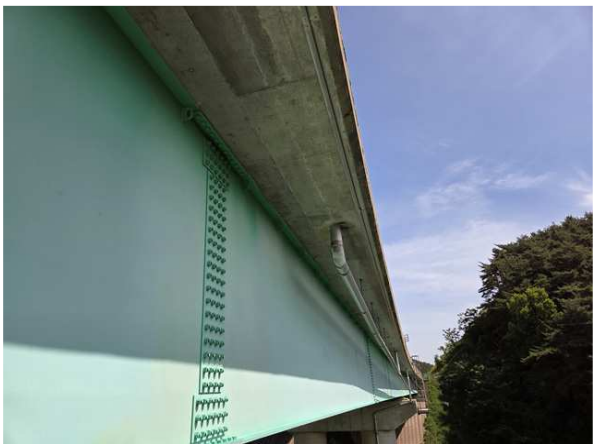
| 손상현황 | • 배수관 상태현황 | 손상현황 | • 배수관 상태현황 |

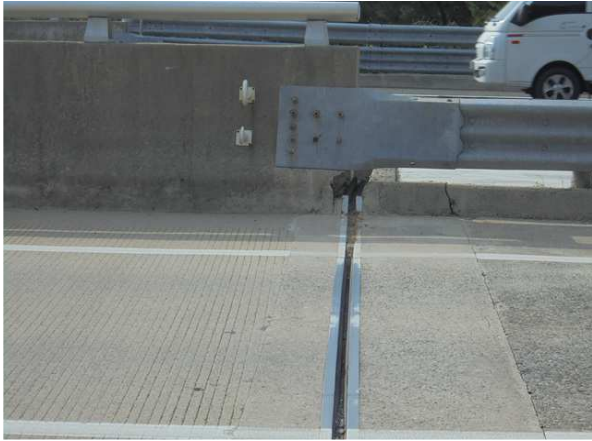
| 손상현황 | • S6 파손 (0.3×0.3) | 손상현황 | • 방호벽 상태현황 |
| 원 인 | • 전기공사 중 파손 | 원 인 | • - |

- 방호벽 및 중분대에서 조사된 파손의 경우 전기공사 주름관 설치에 의한 손상으로 판단되며, 손상부가 노출되어 있어 외기노출, 우수유입 등에 의한 진전이 우려되므로 내구성 확보 차원에서 단면보수 등의 적절한 보수를 실시하는 것이 바람직할 것으로 사료된다.
- 조사된 단차의 경우 접속부 다짐불량, 측방유동 이력 등에 의한 손상으로 판단되며, 외관상이질감이 없을 정도로 손상의 정도가 경미하고 전회 점검결과와 비교하여 진전 및 2차 손상이 확인되지 않았으므로 즉각적인 보수를 실시하기 보다는 차후 점검을 통하여 주의관찰 후 진전 시 손상 정도에 따라 면처리 또는 그라우팅 등의 적절한 보수를 실시하는 것이 바람직할 것으로 사료된다.

| 조치방안 | • 단면보수 | 조치방안 | • - |

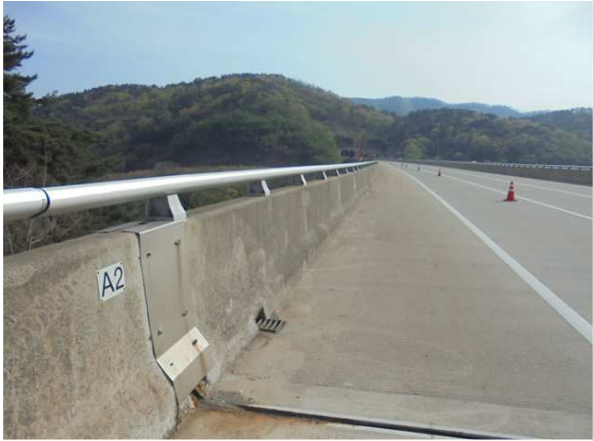
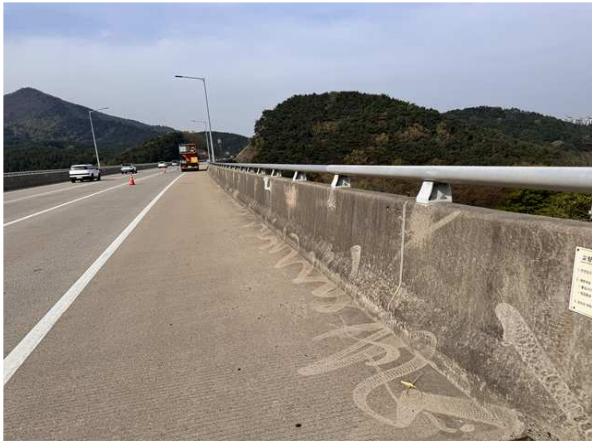
| 손상현황 | • 방호벽 상태현황 | 손상현황 | • 중분대 상태현황 |

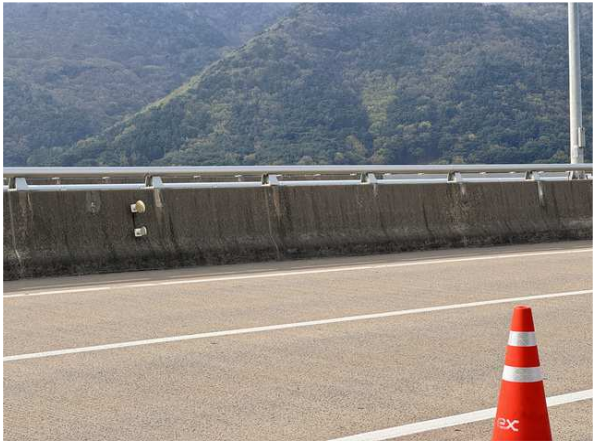
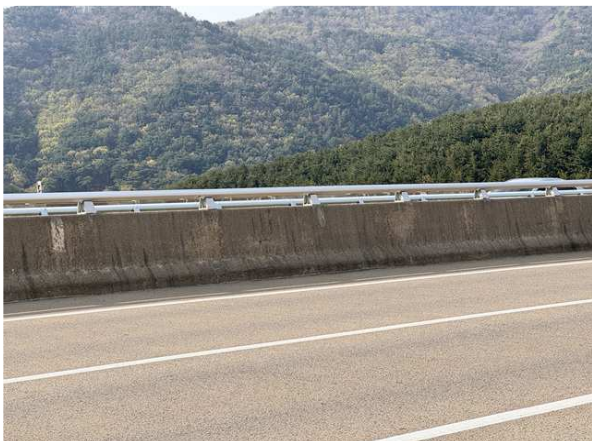
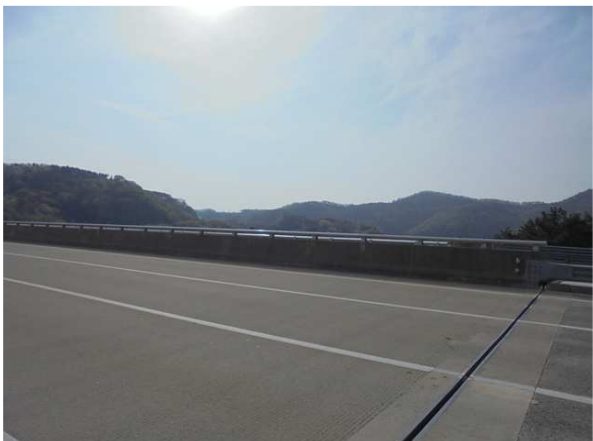
| 손상현황 | • 중분대 상태현황 | 손상현황 | • 중분대 상태현황 |

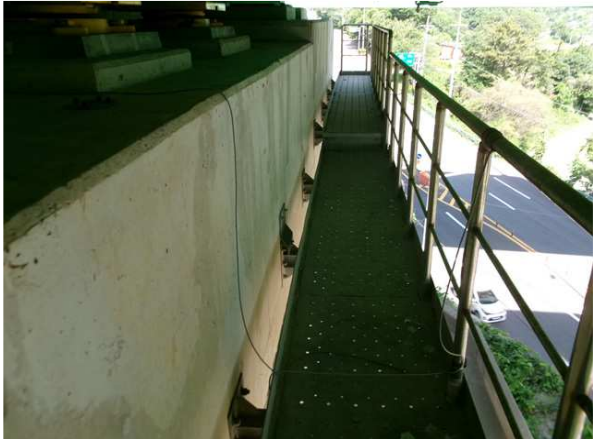
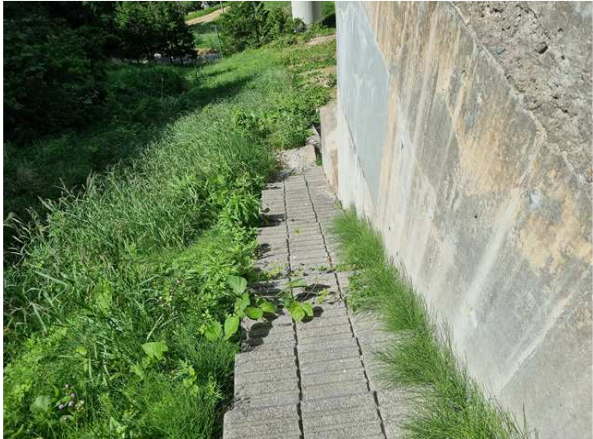
| 손상현황 | • 점검로 상태현황 | 손상현황 | • 점검계단 상태현황 |

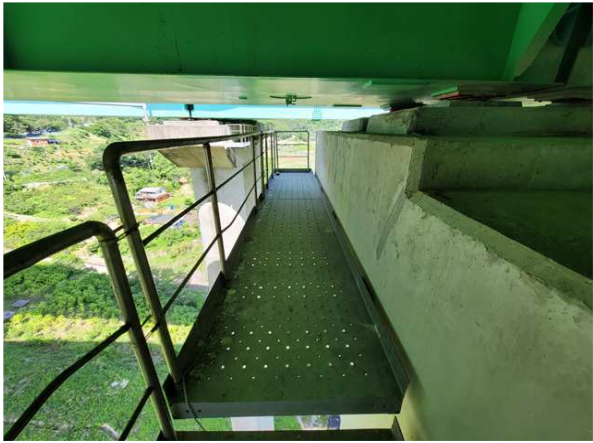
| 손상현황 | • P3 점검시설 점검발판 고정불량 | 손상현황 | • 점검로 상태현황 |
| 원 인 | • 시공미흡 등 | 원 인 | • - |

- 점검시설에서 조사된 출입시설 점검로 쇄정고리 파손의 경우 외부충격, 공용 중 노후화로 인한 손상으로 고속도로 갓길에 위치하여 일반인의 통행이 적고 접근이 난해하여 외부인 출입의 가능성은 낮은 것으로 판단되므로 즉각적인 보수보다는 주의관찰 후 차후 보수계획에 맞춰 재설치 등의 적절한 보수를 실시하는 것이 바람직할 것으로 사료된다.
- 조사된 점검통로 점검로 너트탈락, 점검발판 고정불량의 경우 시공미흡 및 공용 중 노후화로 인한 손상으로 현재 고정상태가 불량하여 작업 중인 작업자의 안전사고를 유발할 요소로 판단되므로 작업자의 안전 확보차원에서 재설치, 정비 등의 적절한 보수를 실시하는 것이 바람직할 것으로 사료된다.

| 조치방안 | • 재설치 등 | 조치방안 | • - |

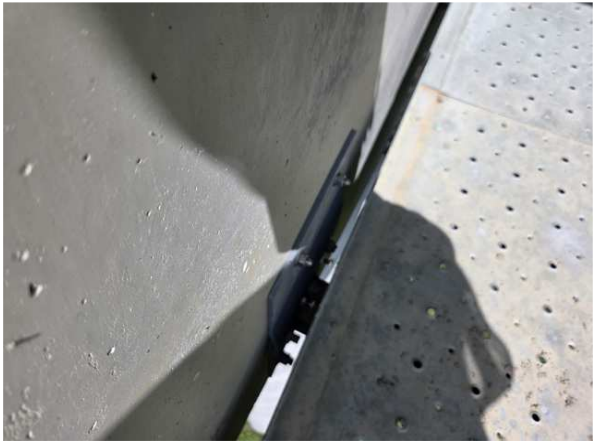
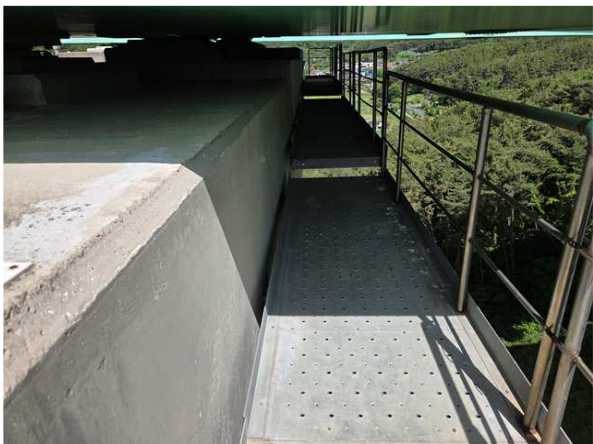
| 손상현황 | • 점검로 상태현황 | 손상현황 | • 점검로 상태현황 |

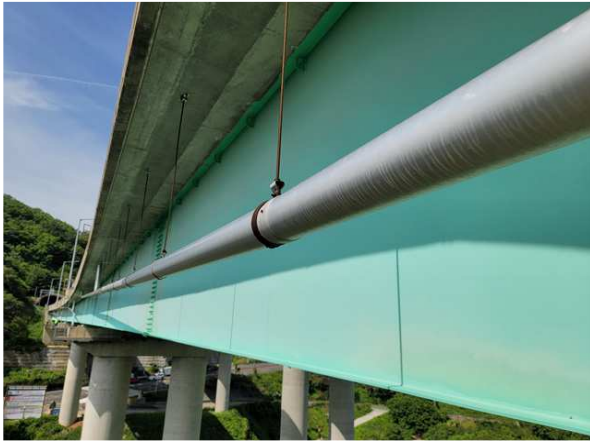
- 배수시설에서 조사된 배수구 막힘의 경우 공용 중 토사 및 비산먼지 퇴적 등에 의한 손상이며, 기후에 따라 채수에 의한 수막현상 등을 유발하여 차량 주행의 안전성에 위협을 가하는 요소로 판단되므로 주기적인 청소 등의 보수를 실시하는 것이 바람직할 것으로 사료된다.
- 조사된 배수관 연결고리 부식, 행거로이드 탈락의 경우 공용 중 노후화, 시공미흡 등에 의한 손상이며, 진전 시 배수관 고정불량 및 탈락이 발생할 수 있으므로 배수관의 안정적인 고정을 위하여 정비, 고정대 재설치 등의 적절한 보수를 실시하는 것이 필요할 것으로 사료된다.

배수관 연결고리 부식

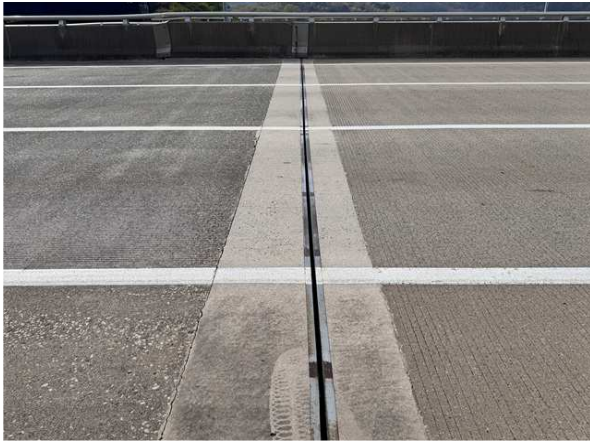
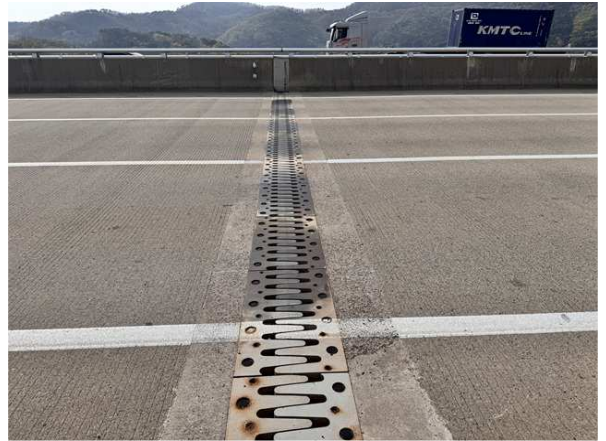
신축이음 본체 상태양호

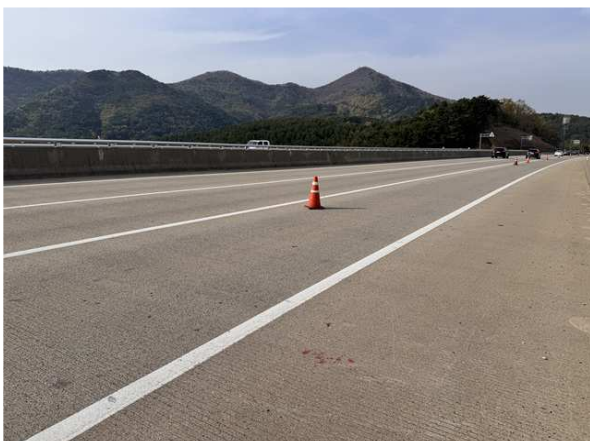
교면포장 상태현황
