## 21. 문수IC1교

### 21.1 시설물의 개요

본 시설물은 울산광역시 울주군 창량읍에 위치한 교량으로 총 연장 105.0m, 폭 7.9m로 시공되어 있다.

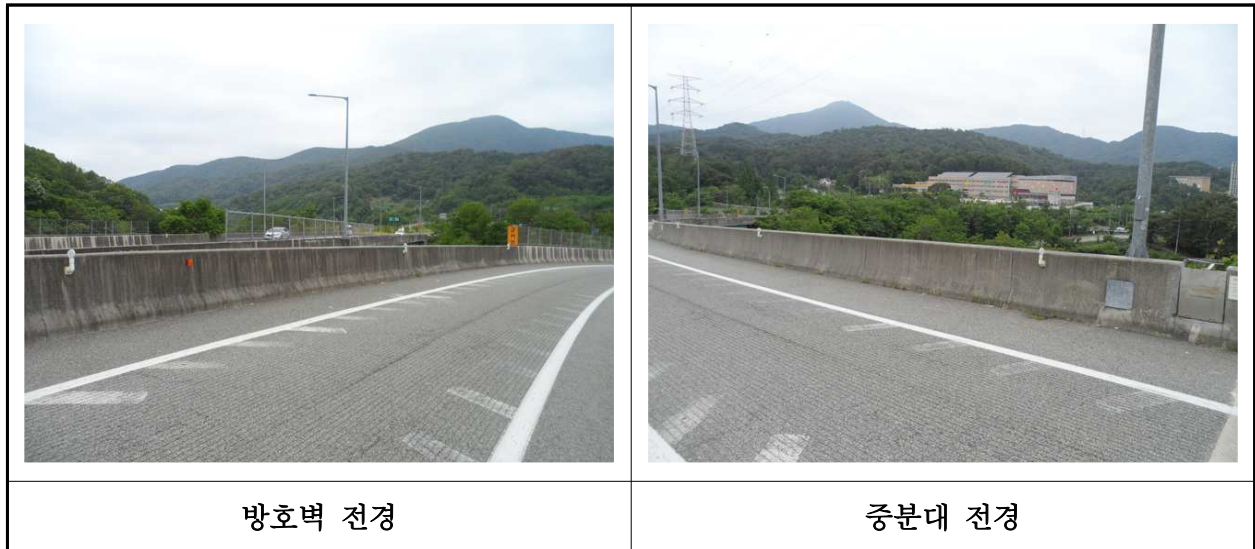
【사진 21.3.24】 방호벽 및 중분대 전경

- 방호벽 및 중분대에 대한 현장조사 결과, 균열(0.3mm미만), 균열부백태, 접속부 이격 및 단차, 굽힘 등의 손상이 조사되었다.

- 방호벽 및 중분대에서 조사된 균열(0.3mm미만), 균열부 백태의 경우 거푸집 조기탈거, 건조 수축, 외부 우수유입 등에 의한 손상으로 판단되며, 내구성 확보 차원의 표면처리 등 적절한 보수를 실시하는 것이 바람직할 것으로 사료된다.
- 조사된 굽힘은 공용중 차량추돌에 의한 손상으로 보여지며, 손상정도가 경미한 상태로 지속적인 점검을 통한 주의관찰이 요구된다. 이격 및 단차의 경우, 시점의 접속 슬래브 구간은 성토부 다짐불량 및 중차량의 반복적인 윤회중 재하로 구조물 경계부 충격하중 작용 등의 요인으로 단차 및 이격이 발생한 것으로 판단되며, 진전 및 추가 손상은 없는 것으로 조사되었으며 차량의 주행성에 영향은 미미한 정도로 향후 접속 슬래브 구간 포장시 양질의 아스콘 사용 및 충분한 다짐이 시행될 수 있도록 주의관찰이 요구된다.

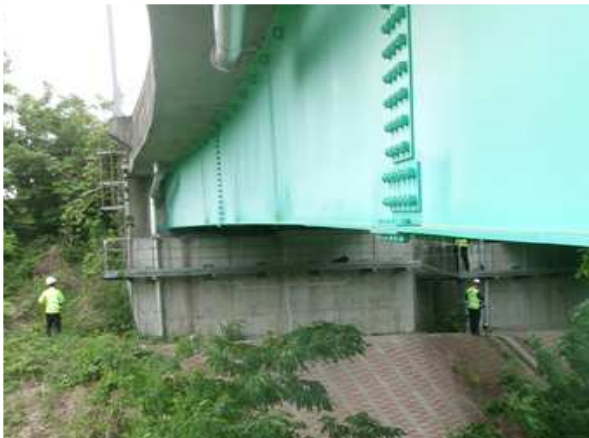
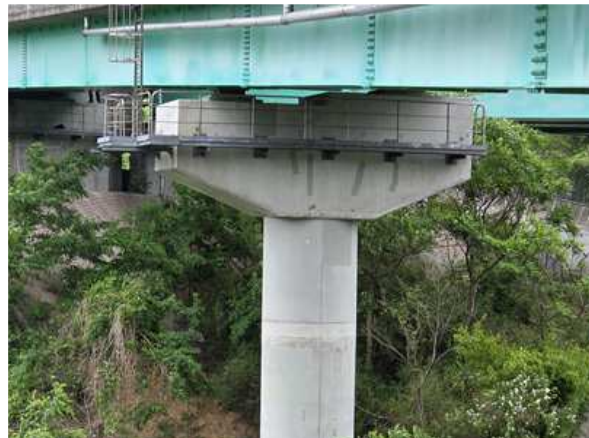
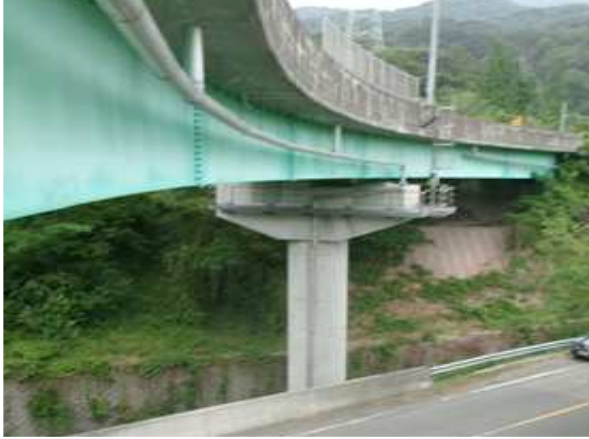
【사진 21.3.26】 교량 점검시설 전경

- 교각에 설치된 점검시설에 대한 현장조사 결과, 손상이 없는 양호한 상태로 확인되었다.

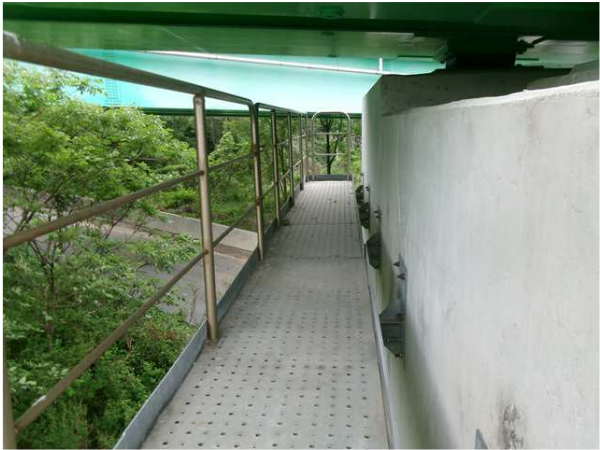
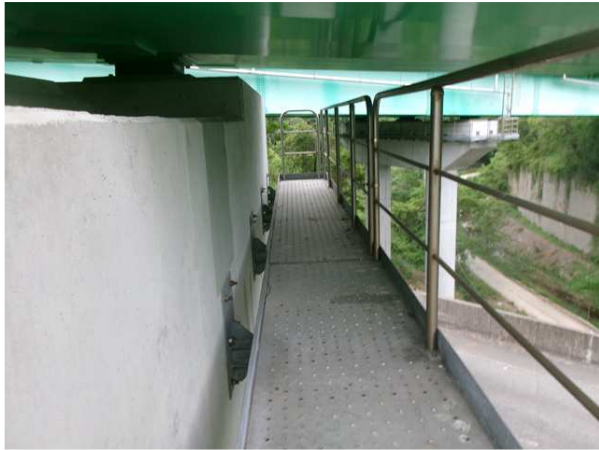
【사진 21.3.27】 교량 점검시설 손상현황

| 손상현황 | • P1 점검로 상태양호 | 손상현황 | • P1 점검로 상태양호 |

- 전회 점검과 비교결과, 기존손상 및 신규손상이 없는 상태로 확인되었다.

- 점검시설은 기존손상 및 신규손상이 없는 상태로 확인되고 주기적인 점검을 통한 손상의 발생여부 확인 등의 유지관리가 필요할 것으로 사료된다.
