## 24. 삼정천교(울산)

### 24.1 시설물의 개요

본 시설물은 울산광역시 울주군 청량읍 덕하리 산 169-1에 위치한 교량으로 총 연장 315.0m, 폭 15.75m로 시공되어 있다.

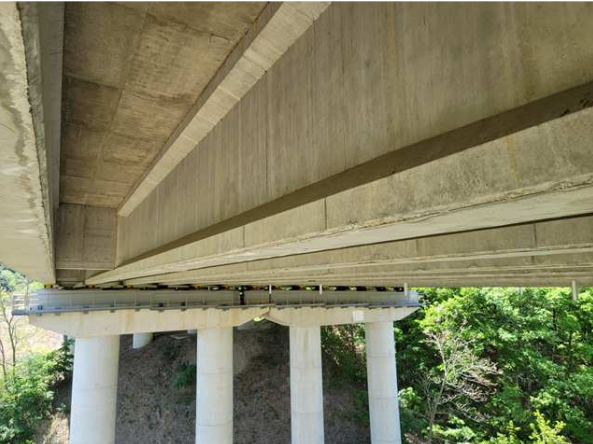
| 손상현황 | • 거더 S3-G6 상태양호 | 손상현황 | • 거더 S9-G1 상태양호 |

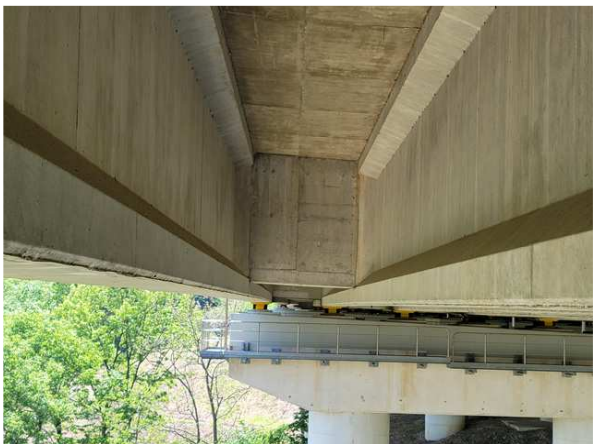
| 손상현황 | • 가로보 S3 상태양호 | 손상현황 | • 가로보 S7 상태양호 |

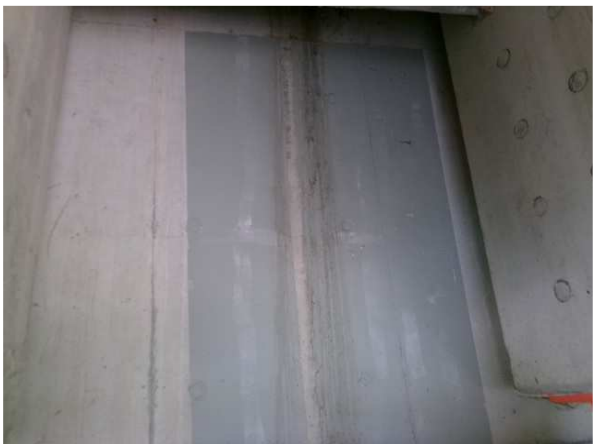
| 손상현황 | • A2 표면오염(1.0m×3.0m) | 손상현황 | • A2 망상균열 보수현황 |

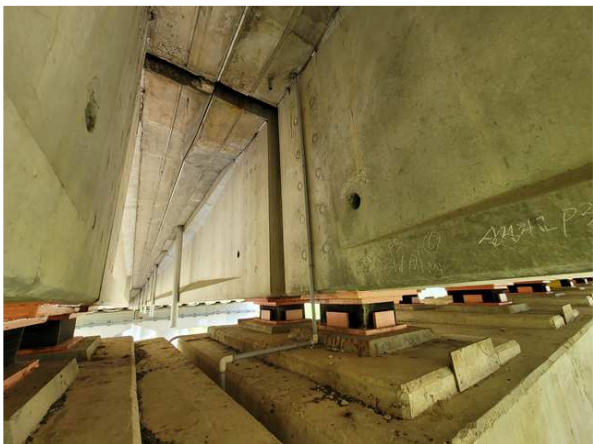
| 손상현황 | • S3 유도배수관 길이부족 보수현황 | 손상현황 | • S8 배수관 위치불량 보수현황 |

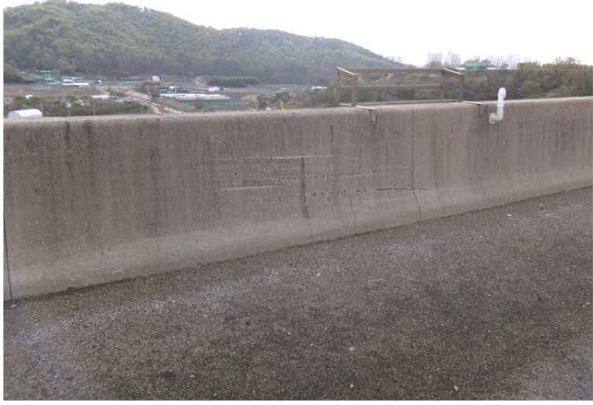
| 손상현황 | • S5 굽힘 (1.0m×3.0m) | 손상현황 | • S7 굽힘 (0.5m×4.0m) |
| 원 인 | • 외부충격 등 | 원 인 | • 외부충격 등 |

| 조치방안 | • 단면보수 | 조치방안 | • 단면보수 |

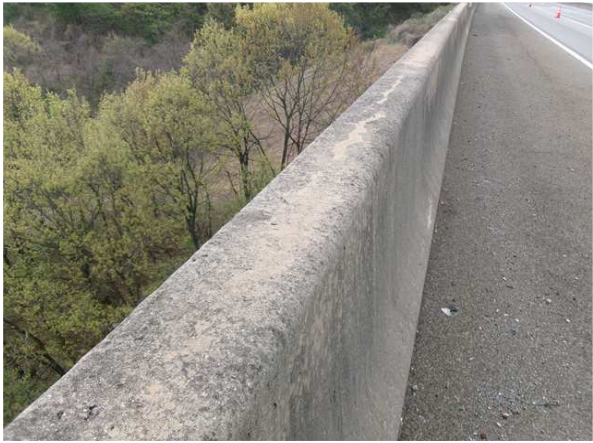
| 손상현황 | • S9 균열 (0.3mm미만) | 손상현황 | • S2 균열 보수현황 |

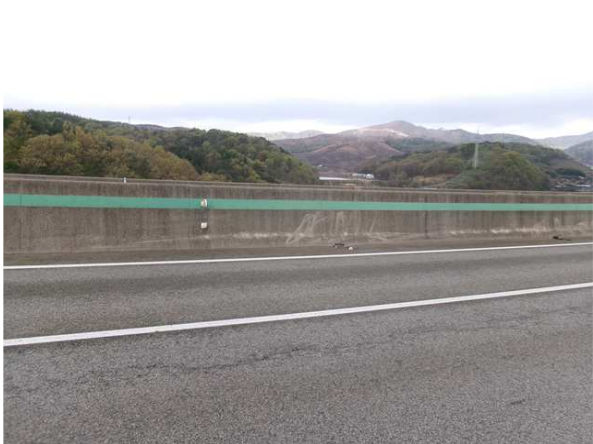
| 손상현황 | • S5 굽힘 보수현황 | 손상현황 | • S7 균열 보수현황 |

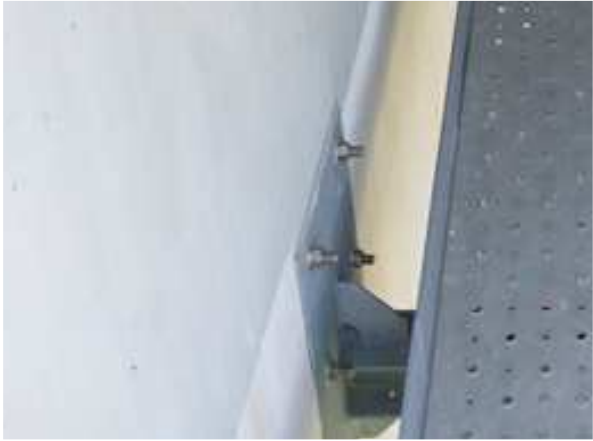
| 손상현황 | • P8 난간 파손(1EA) | 손상현황 | • P1 앵커볼트 상태양호 |

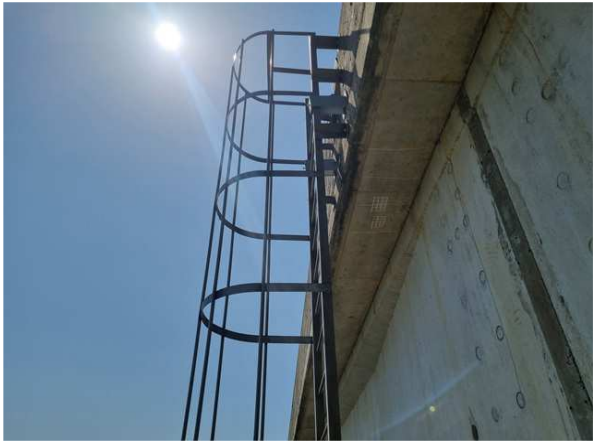
| 손상현황 | • P4 점검사다리 상태양호 | 손상현황 | • P6 점검통로 상태양호 |

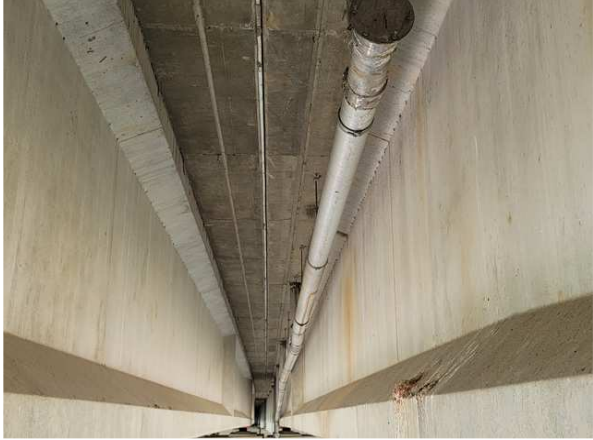
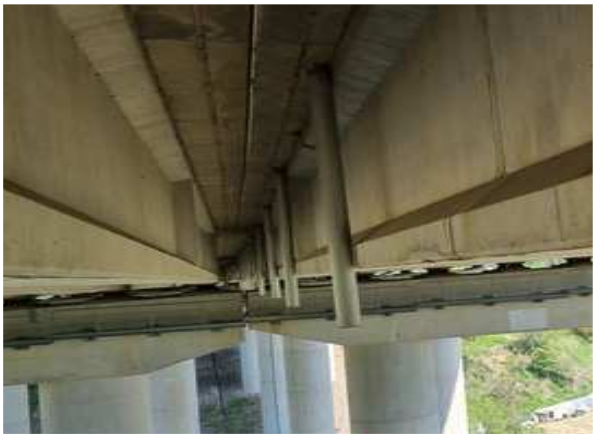
| 배수관 상태양호 | |

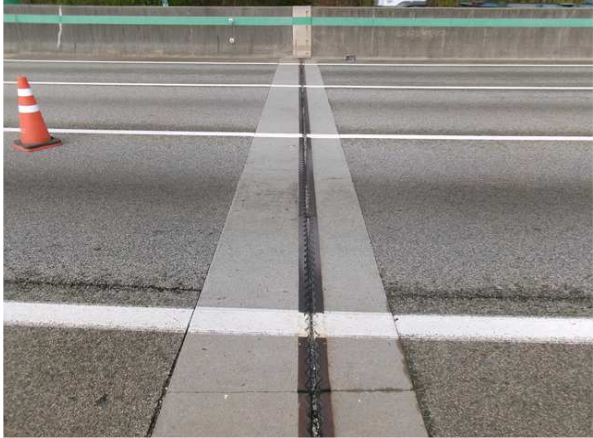
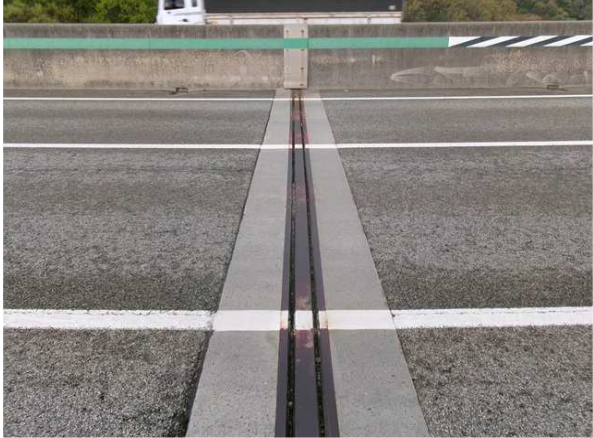
| 신축이음 상태양호 | |

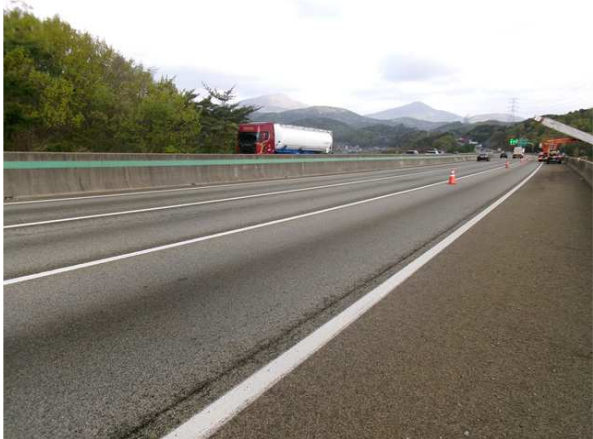
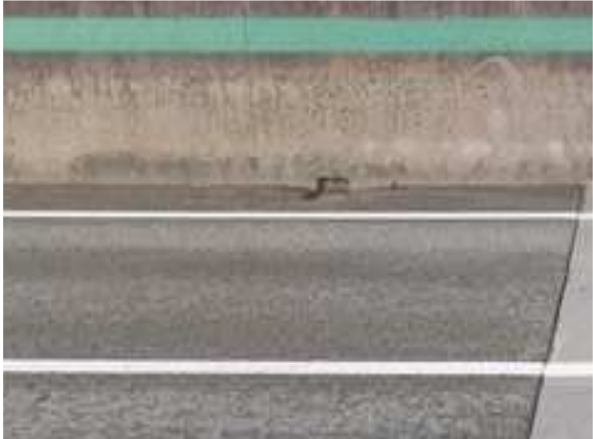
| 교면포장 상태양호 | 교량 집수구 상태양호 |
