## 26. 영해1교(울산)

### 26.1 시설물의 개요

본 시설물은 울산광역시 울주군 청량면에 위치한 교량으로 총 연장 190.0m, 폭 15.4m로 시공되어 있다.

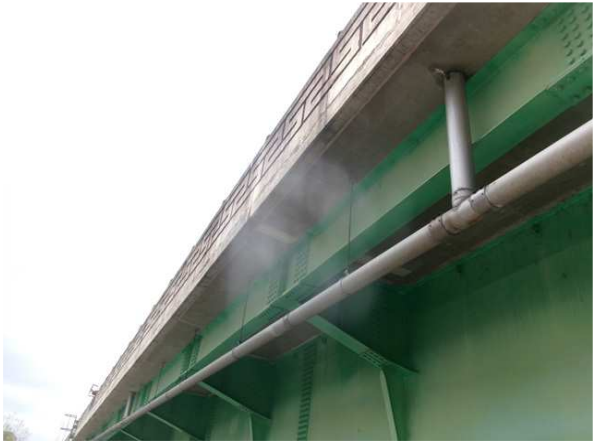
| 손상현황 | • S3 백태(0.1×0.3) | 손상현황 | • S3 백태(재손상) (0.1×0.7) |
| 원 인 | • 시공초기 균열부 습기흡착 등 | 원 인 | • 시공초기 균열부 습기흡착 등 |

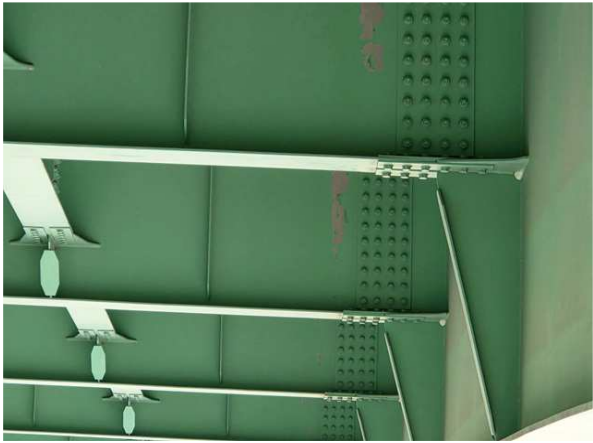
| 손상현황 | • 가로보 S3 도장박리(0.2×0.8×3) | 손상현황 | • 가로보 S3 도장박리(0.2×0.5×2) |
| 원 인 | • 공용중 열화, 부착력 저하 등 | 원 인 | • 공용중 열화, 부착력 저하 등 |

- 가로보 및 세로보의 외관조사 결과, 도장박리, 도장박락은 대부분 전·배면에 발생되었으며, 공용년수 증가로 인한 부착력 저하 및 경년열화가 복합적으로 작용하여 발생한 것으로 판단된다. 현재 도장박리의 발생 상태는 비교적 경미하나, 도장박리는 부식으로 진전될 가능성 있으므로 채도장 등의 유지관리가 필요할 것으로 판단된다.

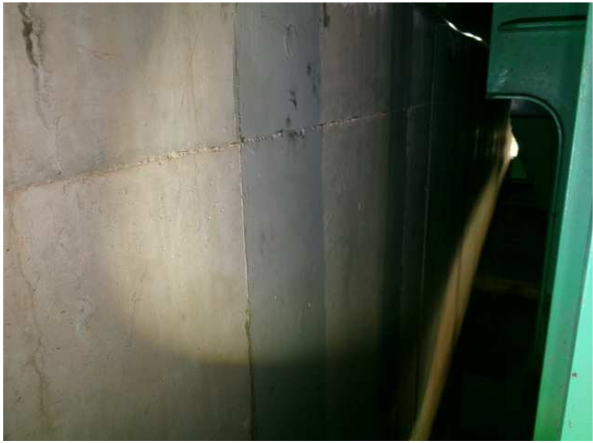
| 손상현황 | • A1 파손(0.1×0.1) | 손상현황 | • A1 균열 보수 |
| 원 인 | • 외부 충격 등 | 원 인 | • - |

- 교대에서 조사된 균열(0.3mm미만)의 경우 거푸집 조기탈거, 건조수축 등에 의한 손상으로 구조적인 영향을 미치는 손상은 아니나 부재의 특성상 우수유입이 용이하여 손상부 우수유입으로 인한 2차손상의 발생방지 및 내구성 확보 차원의 표면처리 등 적절한 보수를 실시하는 것이 바람직할 것으로 사료된다.
- 조사된 표면오염, 토사퇴적은 신축이음부 등을 통한 우수유입이 주원인이며, 내구성 확보를 위한 보수가 필요하나, 신축이음장치의 선보수가 우선일 것으로 판단된다. 실링재 열화는 웅벽 조인트부에서 조사되었으며, 우수유입 및 경년열화, 보수불량에 의한 것으로 손상규모는 비교적 경미하나, 부재의 사용성 확보를 위한 실링보수를 통한 유지관리가 필요하다.
- 파손은 교대 A1 구체에서 조사되었으며, 실링재 열화는 조인트부에서 확인되었다. 외부충격 및 경년열화 등에 의한 것으로 내구성 저하 방지 등을 위해 정비, 단면보수, 실링 등의 적절한 유지관리가 필요하다.

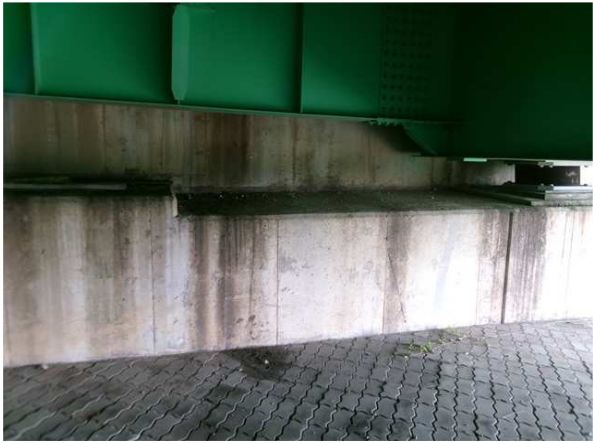
| 손상현황 | • A2 토사퇴적 | 손상현황 | • A2 표면오염(0.6×1.0) |
| 원 인 | • 공용중 열화 등 | 원 인 | • 신축이음 하부 우수유입 등 |

| 조치방안 | • 정비 | 조치방안 | • 주의관찰 |

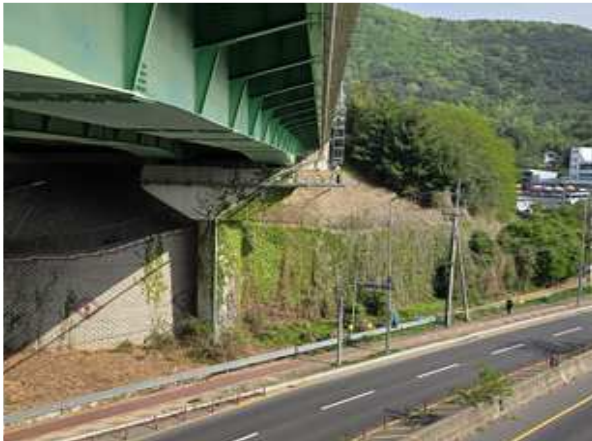
| 교각 P3 점검통로 전경 | — |

- 교각에 설치된 점검시설에 대한 현장조사 결과, 손상이 없는 양호한 상태로 확인되었다.

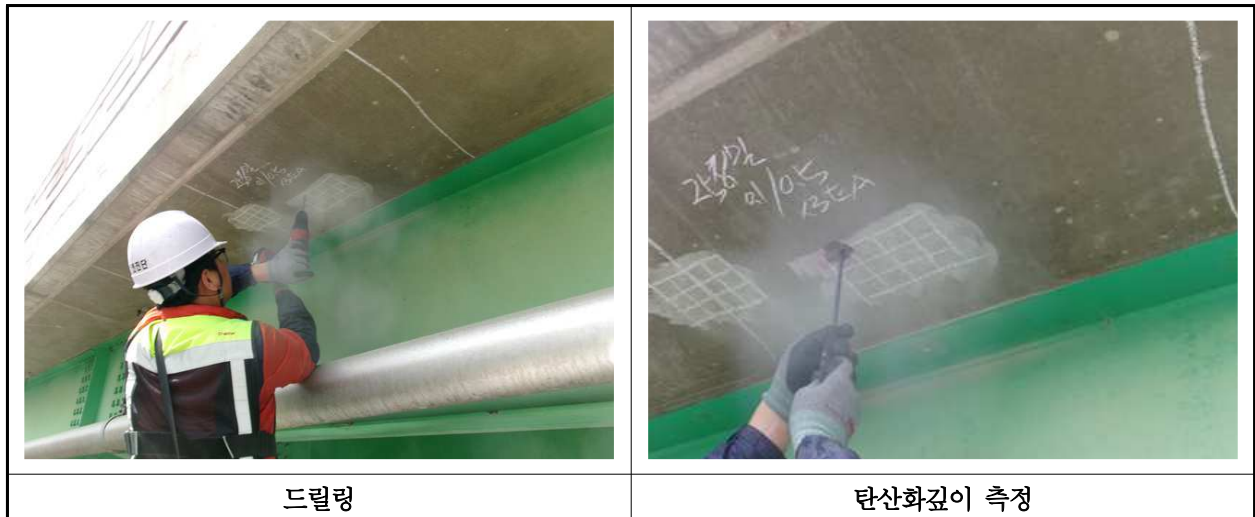
【사진 26.4.3】 탄산화 깊이 측정 현장사진

- 탄산화 깊이 측정결과, 상부구조 탄산화깊이는 2.0mm, 하부구조 탄산화깊이는 7.0mm로 측정되었으며, 잔여깊이가 30mm이상을 확보하고, 세부지침 지침기준 "a"로 평가 되어 탄산화에 따른 철근의 부식발생 영향은 없는 것으로 판단된다.
