## 29. 용소천교(부산)

### 29.1 시설물의 개요

본 시설물은 부산광역시 기장군 장안읍 용소리에 위치한 교량으로 총 연장 300.0m, 폭 15.75m로 시공되어 있다.

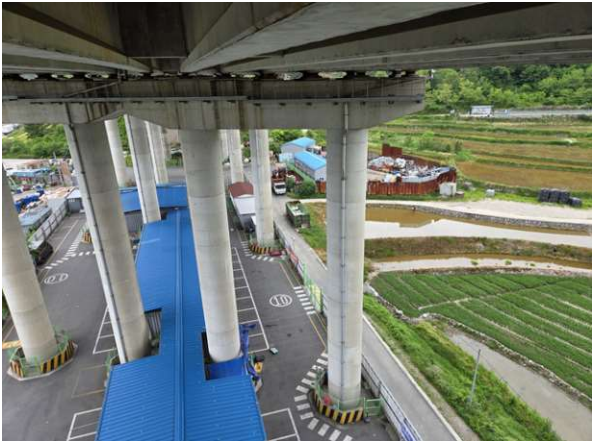
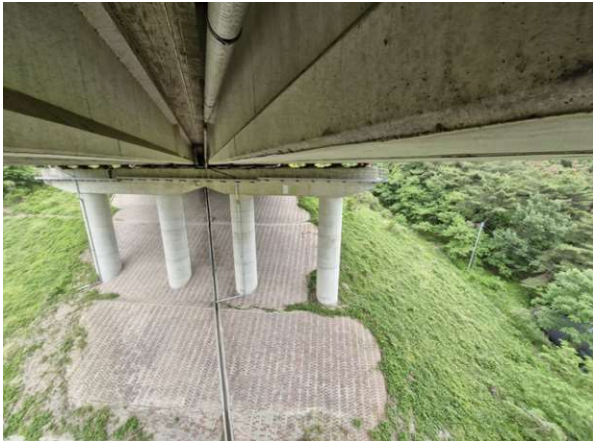
【사진 29.3.12】 기초 전경

| 교각 P5 기초 전경 | 교각 P9 기초 전경 |

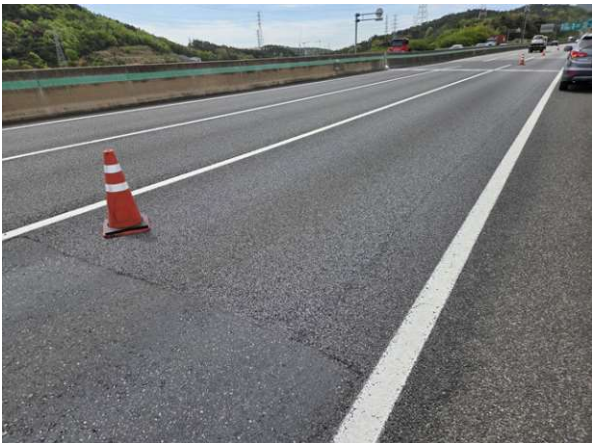
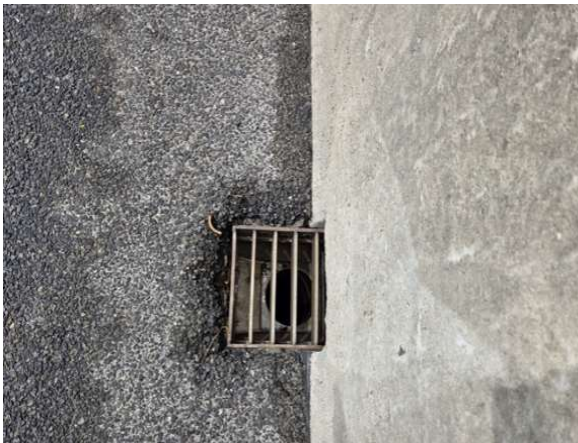
| <p>교면포장 상태양호</p> | <p>집수구 상태양호</p> |
