## 30. 용소천교(울산)

### 30.1 시설물의 개요

본 시설물은 부산광역시 기장군 장안읍 용소리에 위치한 교량으로 총 연장 300.0m, 폭 15.75m로 시공되어 있다.

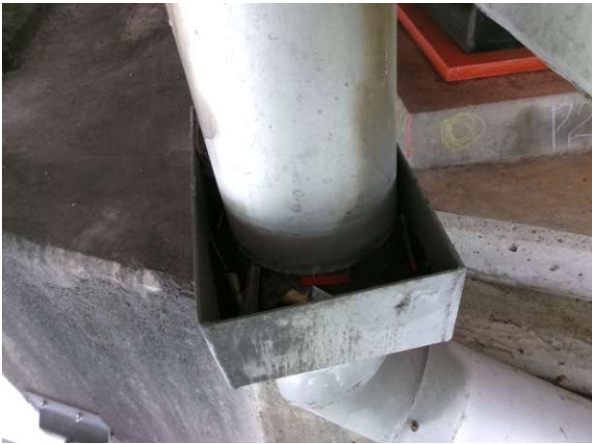
| S2 배수관 연결부 막힘(IEA) | S8(P8) 배수관 유출부 막힘(IEA) |

| 구분 | 유해·위험요인 | 점검결과 | 내용 | 보수방안 | 비고 |
|---|---|---|---|---|---|
| 6 | 교량 집수구 막힘(미끄럼·결빙) | <input checked="" type="checkbox"/> 유, <input type="checkbox"/> 무 | 배수관 연결부 막힘,<br>배수관 유출부 막힘 | 정비(청소) | |

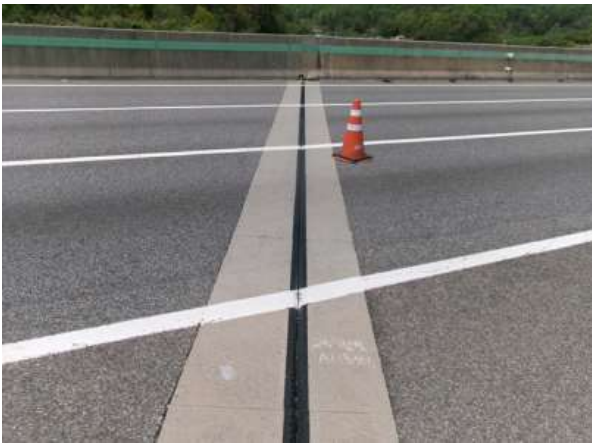
| 신축이음 상태양호 | |

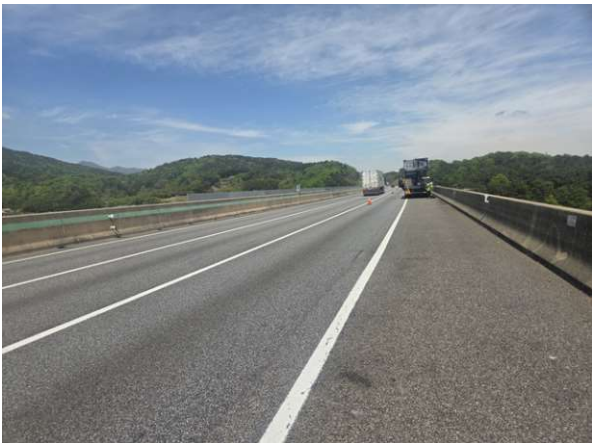
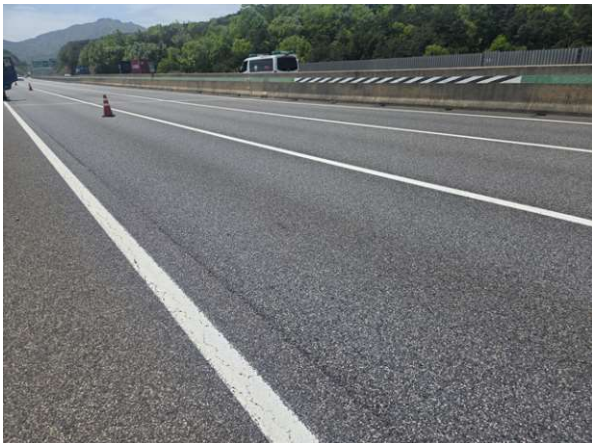
| 교면포장 상태양호 | 교면포장 상태양호 |
