## 31. 울산JCT2교(부산)

### 31.1 시설물의 개요

본 시설물은 울산광역시 울주군 범서읍에 위치한 교량으로 총 연장 200.0m, 폭 11.70m로 시공되어 있다.

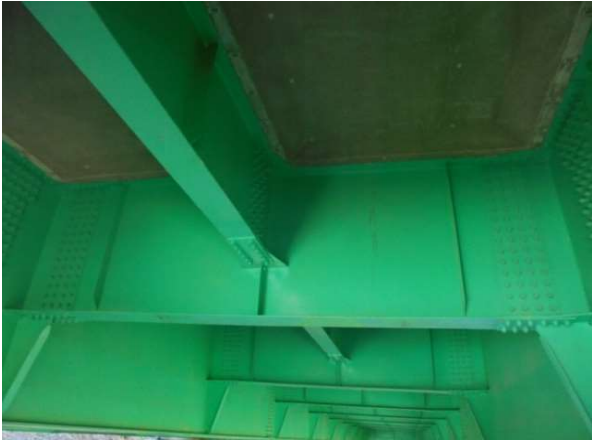
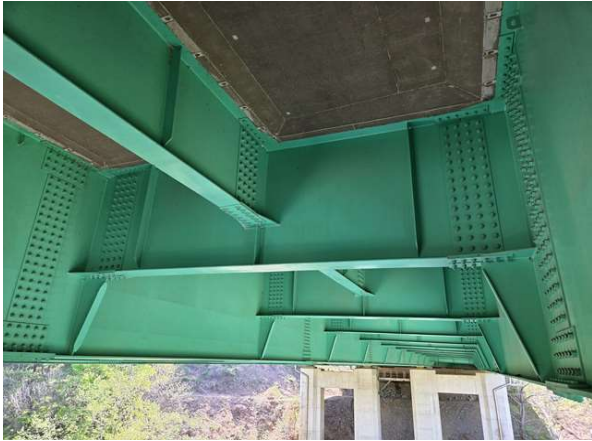
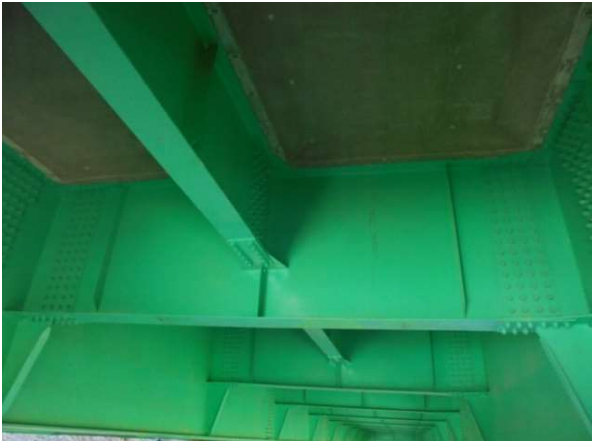
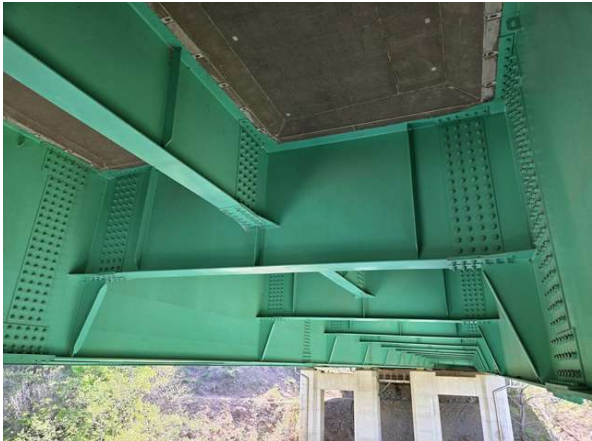
【사진 31.3.7】 가로보 손상현황

| 손상현황 | • 가로보 및 세로보 상태양호 | 손상현황 | • 가로보 및 세로보 상태양호 |

- 가로보 및 세로보의 외관조사 결과, 틀림에 의한 좌굴이나 구조물에 안전성에 영향을 미칠만한 중요손상은 발생하지 않은 상태로 확인되었다.

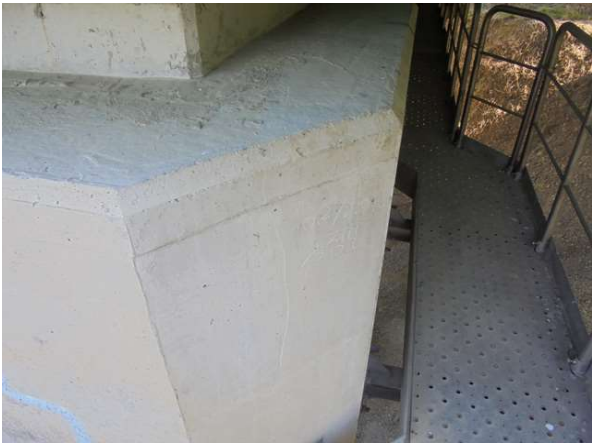
| 손상현황 | • P1 균열(0.3mm미만) | 손상현황 | • P2 균열(0.3mm미만) |
| 원 인 | • 건조수축, 거푸집 조기탈거 등 | 원 인 | • 건조수축, 거푸집 조기탈거 등 |

- 교각에서 조사된 균열(0.3mm미만), 망상균열의 경우 거푸집 조기탈거, 건조수축 등 복합적인 원인에 의한 손상으로 구조적인 영향을 미치는 손상은 아니나 부재의 내구성 확보 차원의 표면처리, 주입보수 등의 적절한 보수를 실시하고 재발생 여부를 확인하는 유지관리가 필요하다.
- 조사된 파손의 경우 외부충격 등에 의한 손상으로 즉각적인 보수보다는 주기적인 점검을 통한 추가 손상의 발생여부를 확인하고 추가 손상 발생 및 손상의 확장시 적절한 보수를 채택하여 실시하는 것이 바람직할 것으로 사료된다.

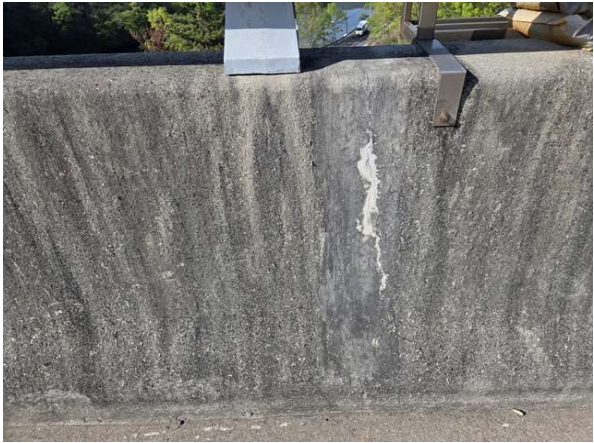
| 손상현황 | • S3 재균열(0.3mm미만) | 손상현황 | • S3 균열부백태 |
| 원 인 | • 거푸집 조기탈거, 건조수축 등 | 원 인 | • 건조수축, 우수유입 등 |

- 방호벽 및 중분대에서 조사된 균열, 재균열(0.3mm미만, 이상)의 경우 거푸집 조기탈거, 건조 수축 등에 의한 손상으로 판단되며, 내구성 확보 차원의 표면처리 등 적절한 보수를 실시하는 것이 바람직할 것으로 사료된다.
- 방호벽 및 중분대에서 발생한 백태, 보수부 균열부 백태는 시공이음부에서 대부분 발생하였으며, 우수유입 및 경년열화에 의한 손상으로, 발생규모는 비교적 경미하나 내구성 확보를 위한 표면보수가 바람직하다.
- 발생한 철근노출의 경우 점검통로 진입부로 시공미흡에 의한 손상으로 단면보수+방청 등의 유지관리가 필요하며, 볼트 풀림 및 연결부 이격의 경우 유지관리 중 발생한 손상으로 교체 등의 정비가 필요할 것으로 사료된다.

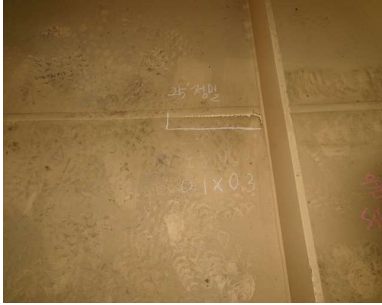
| <p>① 거더외부 도장박락 - 진전 여부확인</p> | <p>② 거더내부 도장박리 - 진전 여부확인</p> | <p>③ 거더내부 부식 - 진전 여부확인</p> |
