## 32. 울산JCT2교(울산)

### 32.1 시설물의 개요

본 시설물은 울산광역시 울주군 범서읍에 위치한 교량으로 총 연장 200.0m, 폭 15.20m로 시공되어 있다.

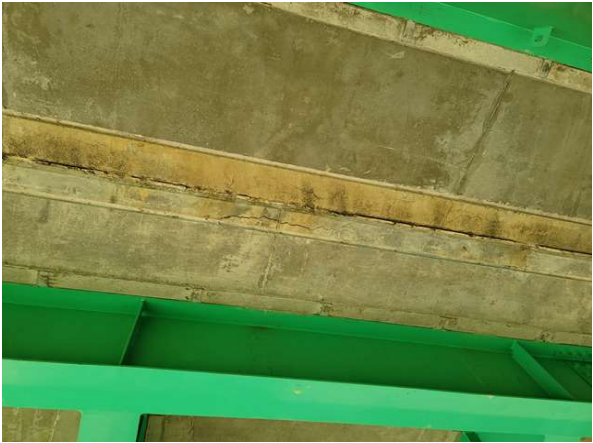
| 손상현황 | • S1 박락(0.1×0.3) | 손상현황 | • S1 층분리(0.1×37.0) |
| 원 인 | • 중분대측 우수유입 및 공용중 열화 등 | 원 인 | • 중분대측 우수유입 및 공용중 열화 등 |

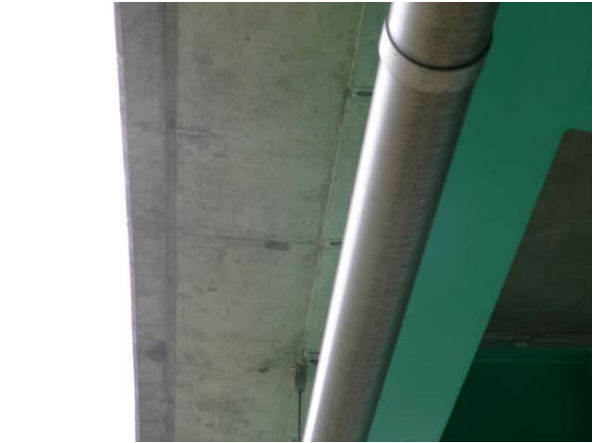
| 손상현황 | • S4 균열부백태 (0.2×0.5) | 손상현황 | • S4 박리 (0.1×0.6) |
| 원 인 | • 시공초기 균열부 습기흡착 등 | 원 인 | • 중분대측 우수유입 및 공용중 열화 등 |

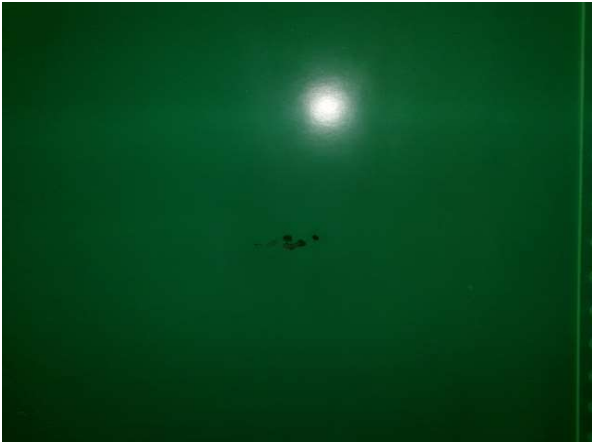
| 손상현황 | • 거더외부 S1-G1 부식(0.1×0.3) | 손상현황 | • 거더외부 S1-G2 도장박리(0.1×0.3) |
| 원 인 | • 외부충격, 전처리미흡, 습기흡착 등 | 원 인 | • 외부충격, 전처리미흡, 습기흡착 등 |

- 거더외부에서 조사된 도장박리, 도장긁힘, 부식의 경우 시공불량(전처리 미흡) 및 공용기간 증가로 노후화(부착강도 저하), 시점부 스칼롭(Scallop) 및 현장이음부(Splice) 틈을 통해 유입된 우수에 의해 발생한 손상이다. 도장박리부위 대부분은 도장의 상도층(마감층)만이 떨어져 나간 상태로서 강재에 미치는 영향은 적으로 것으로 판단되나, 구조물의 장기적인 내구성 확보를 위해서는 재도장을 통한 유지관리가 요구된다.
- 실링미처리 구간은 현장이음부(Splice)에서 조사되었으며, 작업자와 안전과, 틈을 통해 우수 유입시 부식 등의 강재손상이 우려되므로 실링처리를 통한 유지관리가 필요하다. 출입문 파손은 중점부 S4경간에서 조사되었으며, 설치불량에 의한 것으로 우수유입 및 거더 내부의 건전성과 원활한 유지관리를 위해 재설치가 필요하다.

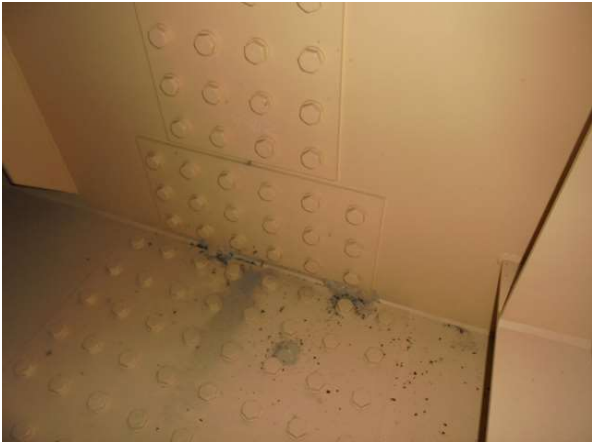
| 손상현황 | • 거더내부 S2 실링미처리 | 손상현황 | • 거더내부 S3 실링미처리 |
| 원 인 | • 시공미흡 | 원 인 | • 시공미흡 |

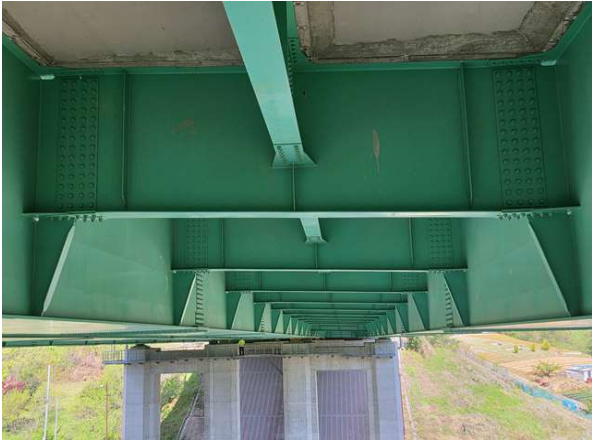
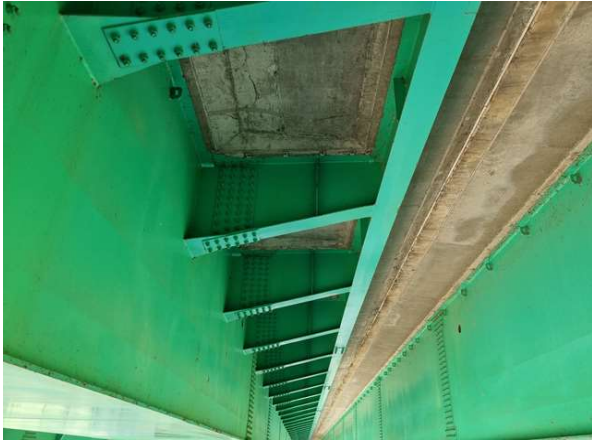
| 손상현황 | • 가로보 및 세로보 상태양호 | 손상현황 | • 가로보 및 세로보 상태양호 |
| 원 인 | • - | 원 인 | • - |

| 조치방안 | • - | 조치방안 | • - |

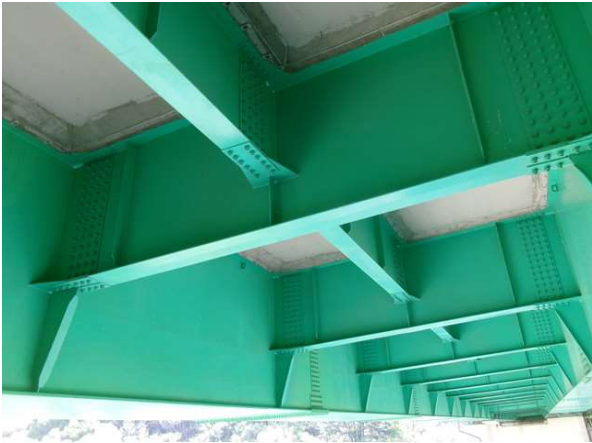
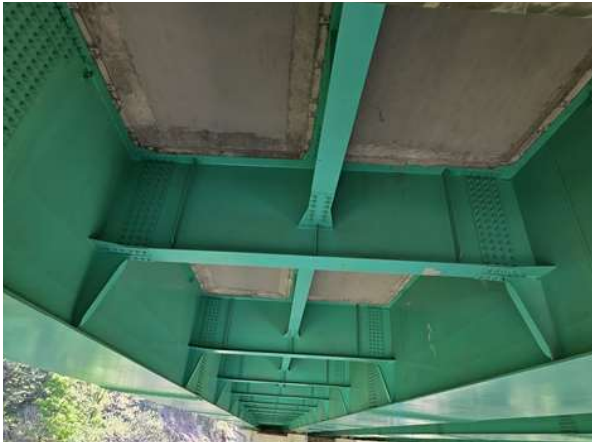
| 손상현황 | • 가로보 및 세로보 상태양호 | 손상현황 | • 가로보 및 세로보 상태양호 |
| 원 인 | • - | 원 인 | • - |

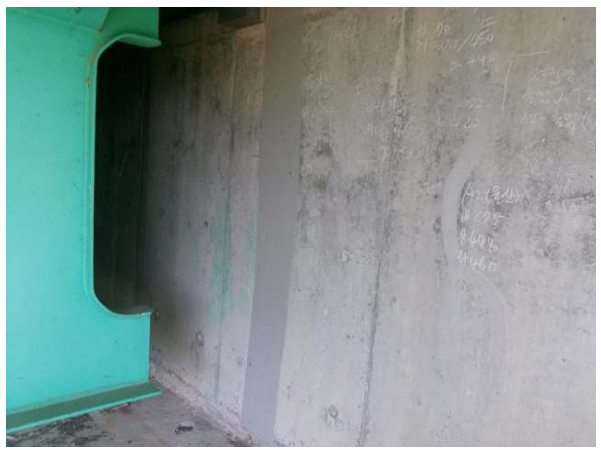
| 손상현황 | • A1 표면오염(1.0×2.0) | 손상현황 | • A2 균열보수 |
| 원 인 | • 신축이음 하부 우수유입 등 | 원 인 | • - |

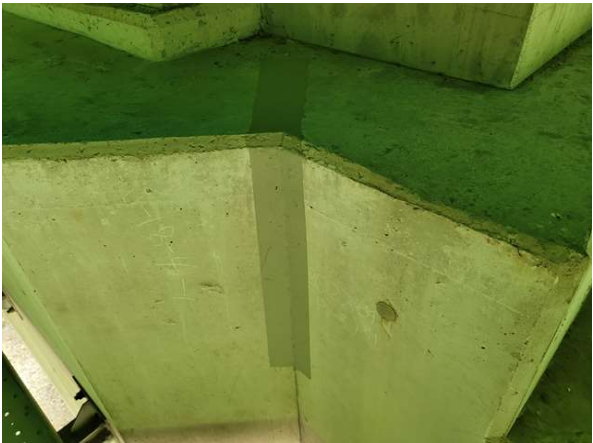
| 손상현황 | • P1 균열 보수 | 손상현황 | • P2 균열(0.3mm미만) |
| 원 인 | • — | 원 인 | • 건조수축, 거푸집 조기탈거 등 |

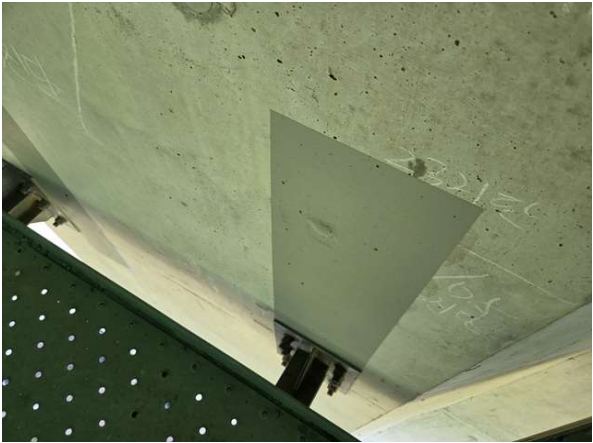
| 손상현황 | • P1 균열 보수 | 손상현황 | • P2 파손 보수 |
| 원 인 | • - | 원 인 | • - |

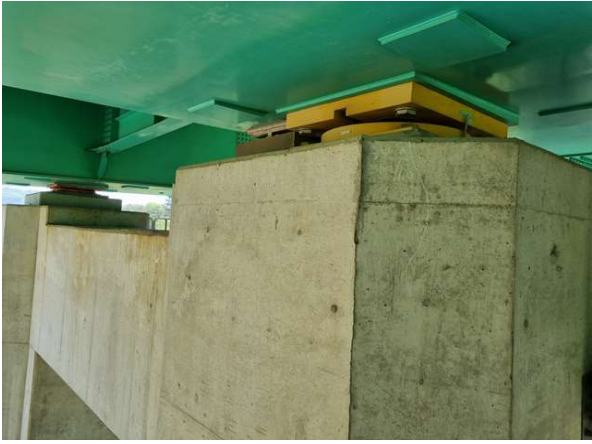
| 손상현황 | • P3 균열(0.3mm미만) | 손상현황 | • P3 균열(0.3mm미만) |
| 원 인 | • 건조수축, 거푸집 조기탈거 등 | 원 인 | • 건조수축, 거푸집 조기탈거 등 |

| 조치방안 | • 표면처리 | 조치방안 | • 표면처리 |

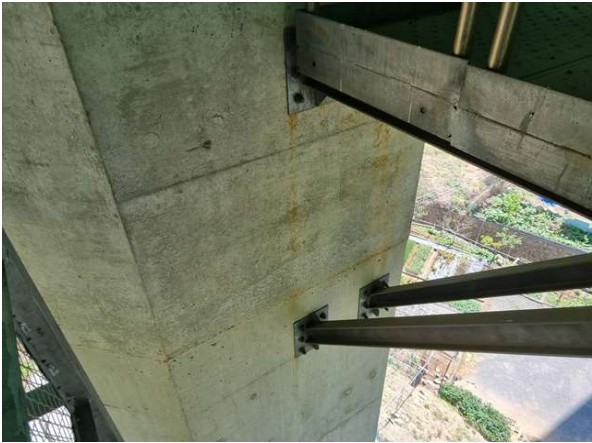
| 손상현황 | • P3 균열(0.3mm미만) | 손상현황 | • P3 균열 보수 |
| 원 인 | • 건조수축, 거푸집 조기탈거 등 | 원 인 | • - |

| 조치방안 | • 표면처리 | 조치방안 | • - |

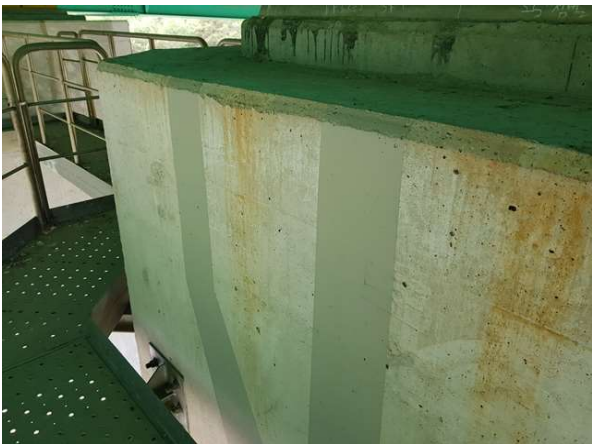
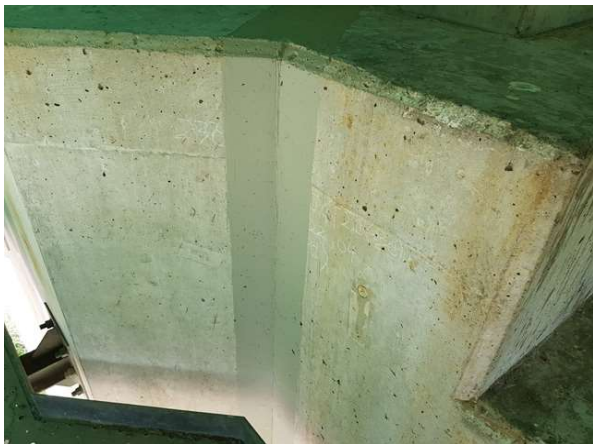
| 손상현황 | • P3 균열 보수 | 손상현황 | • P3 균열 보수 |
| 원 인 | • - | 원 인 | • - |

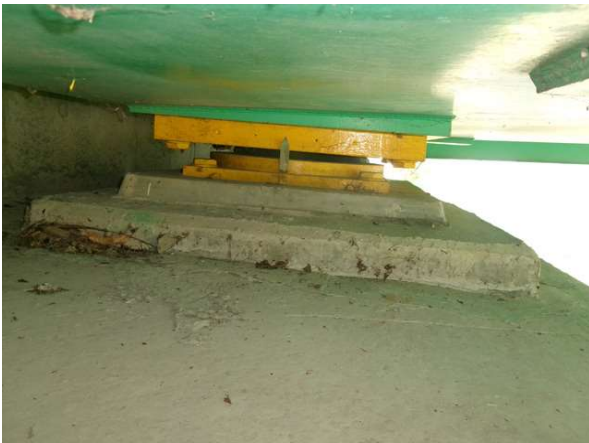
| 손상현황 | • A1-SH1 이동눈금자 탈락 |
| 원 인 | • 공용중 열화 |

- 교량받침에 조사된 균열 및 망상균열(0.3mm미만)의 경우 건조수축 및 거푸집 조기탈거 등에 의한 손상으로 시설물에 영향을 미치는 구조적인 손상은 아닌 것으로 판단되며, 내구성 확보 차원의 표면처리 등의 보수를 실시하는 것이 바람직하다.
- 조사된 이동 눈금자 탈락은 공용중 열화에 의한 손상으로 재설치 등의 유지관리가 필요할 것으로 사료된다,

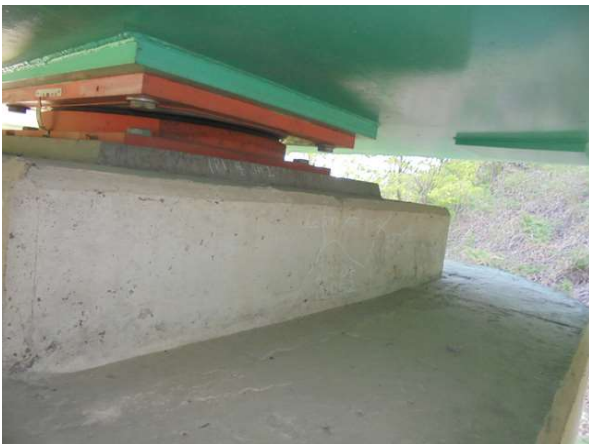
| 손상현황 | • P1-SH2 받침 망상균열(0.3mm미만) |
| 원 인 | • 건조수축, 거푸집 조기탈거 등 |

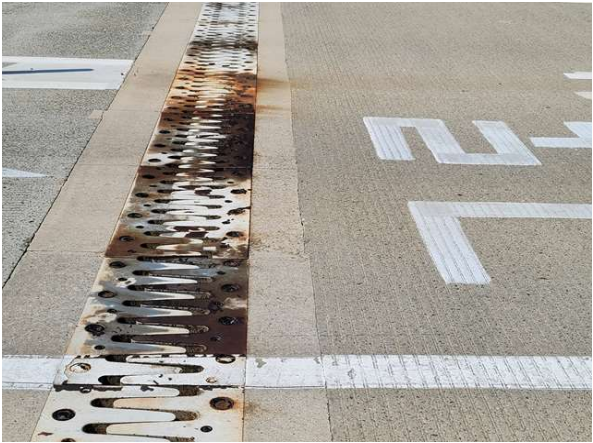
| 손상현황 | • A1 후타재 마모 | 손상현황 | • A2 후타재 박락 |
| 원 인 | • 중차량 통행, 공용중 열화 등 | 원 인 | • 다짐미흡 등 |

- 신축이음에서 조사된 후타재 균열의 경우, 초기 건조수축 균열, 시공시 다짐불량, 차량 통행 하중 및 진동 등 복합적인 원인에 의한 손상으로 판단되며, 즉각적인 보수를 실시하기 보다는 주기적인 점검을 통하여 손상의 진전여부를 확인하고 손상의 진전시 적절한 보수를 실시하는 것이 바람직할 것으로 사료된다.
- 조사된 후타재 박리, 마모, 파손의 경우, 차량 통행하중 및 진동, 거푸집 조기탈거 등에 의한 손상으로 판단되며, 갯길에 발생하여 주행성에 영향을 미치는 손상은 아니며 내구성 확보차원의 단면보수 등 적절한 보수를 실시하는 것이 바람직할 것으로 사료된다.

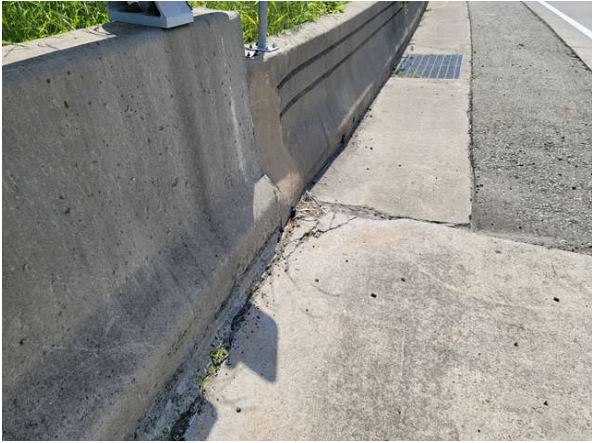
| 손상현황 | • S1 접속도로 포장 파손(0.5×0.5) | 손상현황 | • S2 포장 균열(L=5.0m) |
| 원 인 | • 공용기간 증가, 반복윤하중 등 | 원 인 | • 공용기간 증가, 반복윤하중 등 |

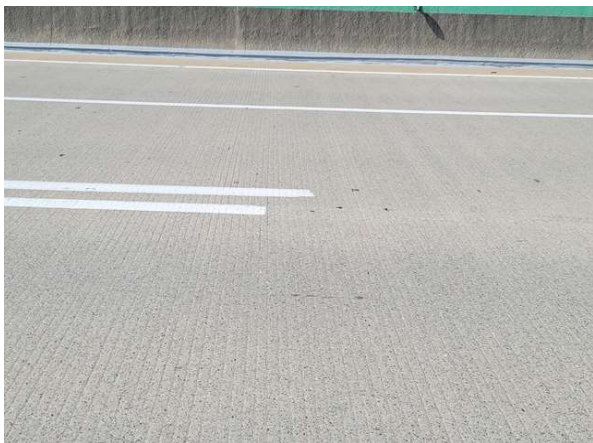
【사진 32.3.21】 교면포장 손상현황

| 손상현황 | • S4 포장 균열(L=1.0m) | 손상현황 | • S4 포장 균열(L=8.0m) |
| 원 인 | • 공용기간 증가, 반복윤하중 등 | 원 인 | • 공용기간 증가, 반복윤하중 등 |

- 교면포장에 조사된 포장균열, 본선 및 접속도로 파손의 경우 시공초기 건조수축 및 중차량 반복통행 등에 의한 손상으로 유추되며, 차량의 통행에 영향을 미치는 손상은 아닌 것으로 판단되며, 즉각적인 보수를 실시하기 보다는 손상의 진전여부를 확인하는 유지관리를 실시하고 손상의 진전시 재포장 등의 보수를 실시하는 것이 바람직할 것으로 사료된다.

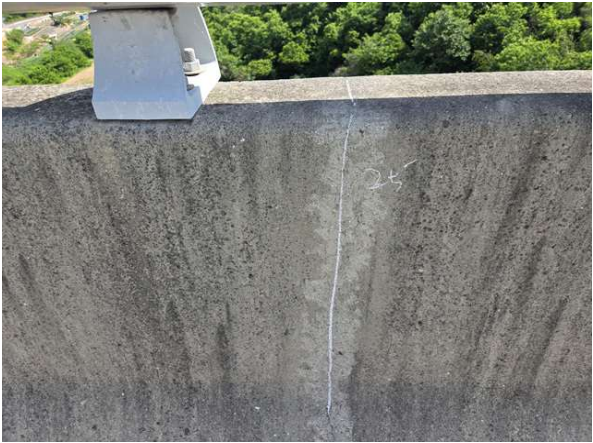
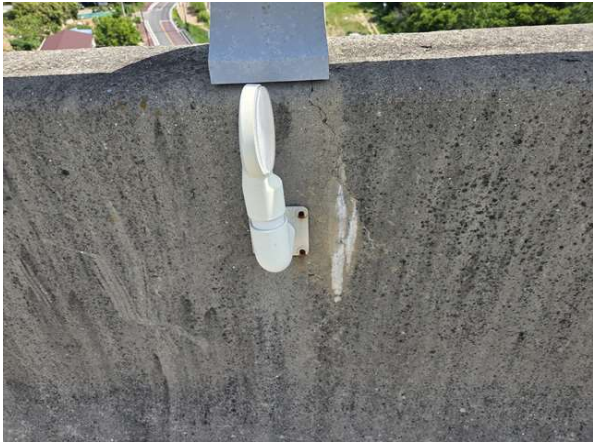
| 손상현황 | • S1 접속부 박락 | 손상현황 | • S2 균열(0.3mm미만) |
| 원 인 | • 시공미흡, 외부충격 등 | 원 인 | • 건조수축, 거푸집 조기탈거 등 |
| 손상현황 | • S3 균열(0.3mm미만) | 손상현황 | • S4 균열부백태 |
| 원 인 | • 건조수축, 거푸집 조기탈거 등 | 원 인 | • 건조수축, 우수유입 등 |

- 방호벽 및 중분대에서 조사된 균열 및 망상균열(0.3mm미만)의 경우 거푸집 조기탈거, 건조수축 등에 의한 손상으로 판단되며, 내구성 확보 차원의 표면처리 등 적절한 보수를 실시하는 것이 바람직할 것으로 사료된다.
- 방호벽 및 중분대에서 발생한 백태, 균열부백태는 시공이음부에서 대부분 발생하였으며, 우수유입 및 경년열화에 의한 손상으로, 발생규모는 비교적 경미하나 내구성 확보를 위한 표면보수가 바람직하다.
- 발생한 박락의 경우 중분대 접속부에 발생한 손상으로 시공미흡, 시공시 외부충격에 의한 손상으로 추정되며 부재의 내구성 확보 차원의 단면보수등의 유지관리가 필요할 것으로 사료된다.

| 조치방안 | • 단면보수 | 조치방안 | • 표면처리 |

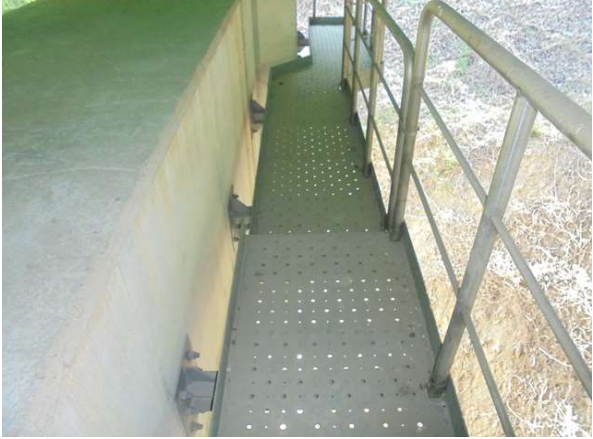
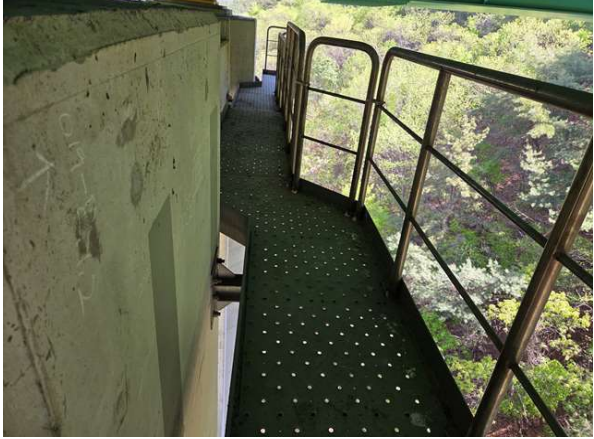
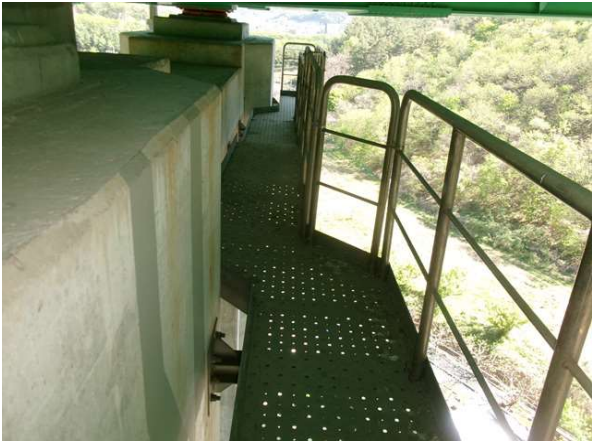
【사진 32.3.26】 교량 점검시설 전경

| 교각 P1 점검통로 전경 | 교각 P2 점검통로 전경 |
| 교각 P3 점검통로 전경 | — |

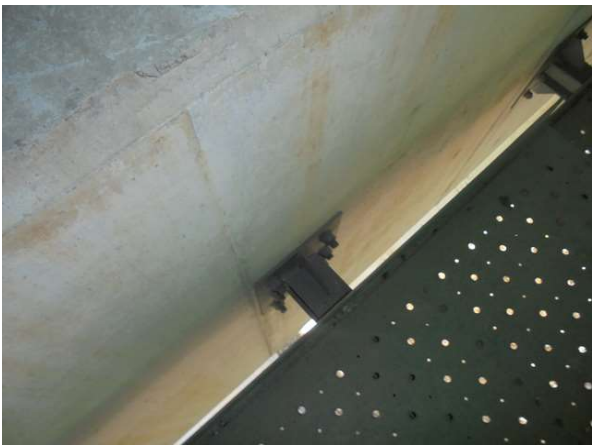
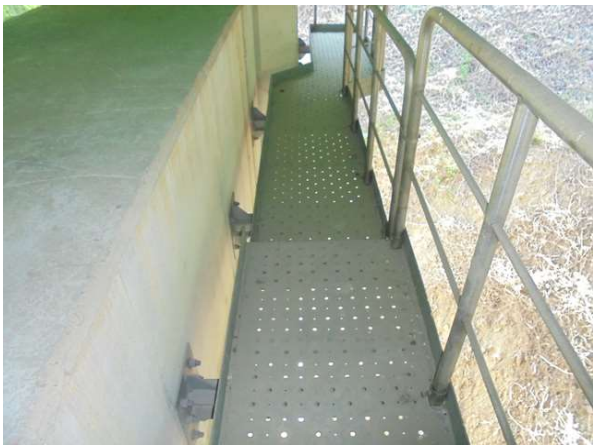
【사진 32.3.27】 교량 점검시설 손상현황

| 손상현황 | • P1 점검로 상태양호 | 손상현황 | • P1 점검로 상태양호 |

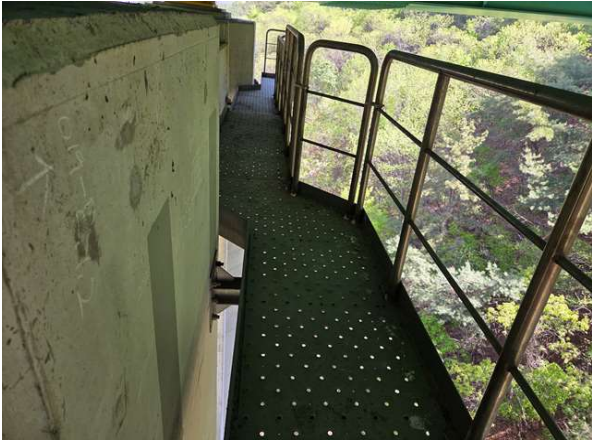
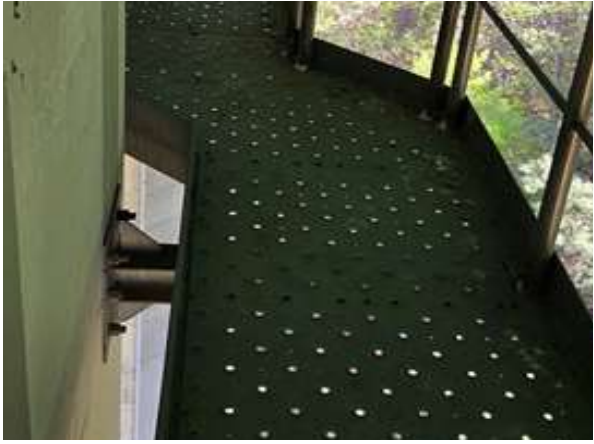
| 손상현황 | • P2 점검로 상태양호 | 손상현황 | • P2 점검로 상태양호 |

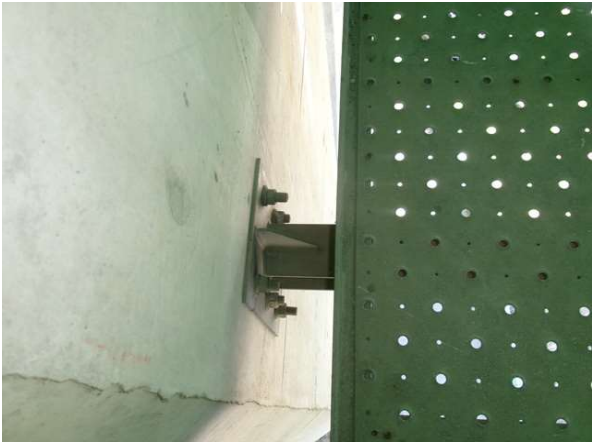
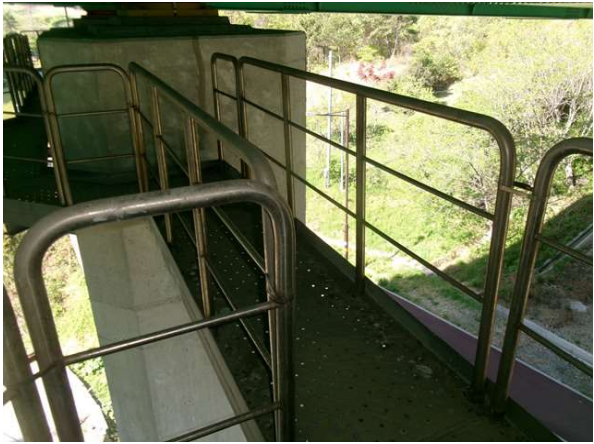
【사진 32.3.27】 교량 점검시설 손상현황(계속)

| 손상현황 | • P3 점검로 상태양호 | 손상현황 | • P3 점검로 상태양호 |

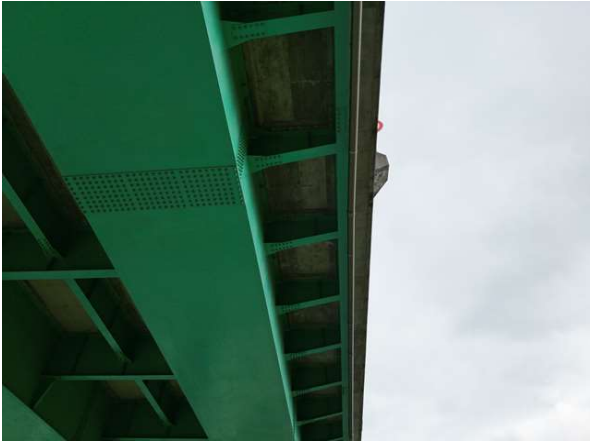
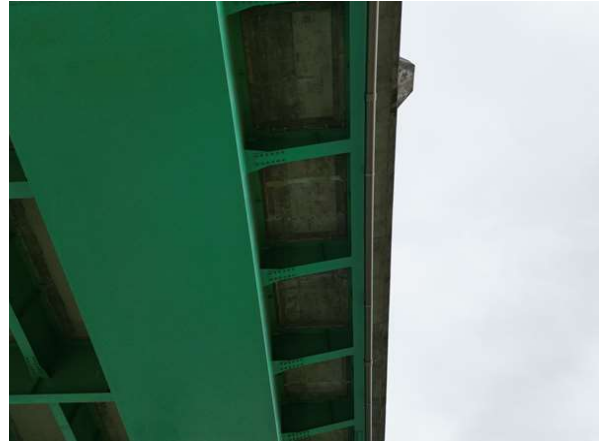
배수관 고정상태 양호

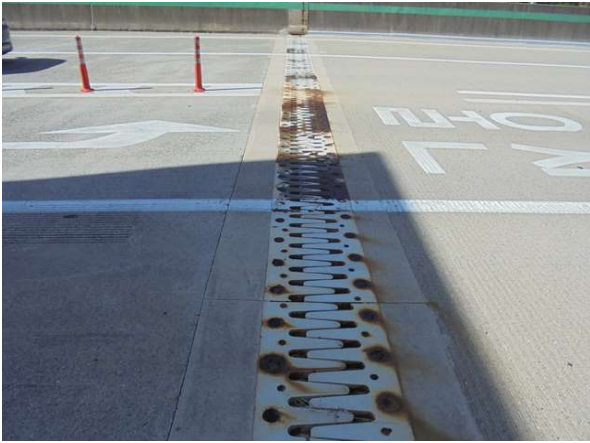
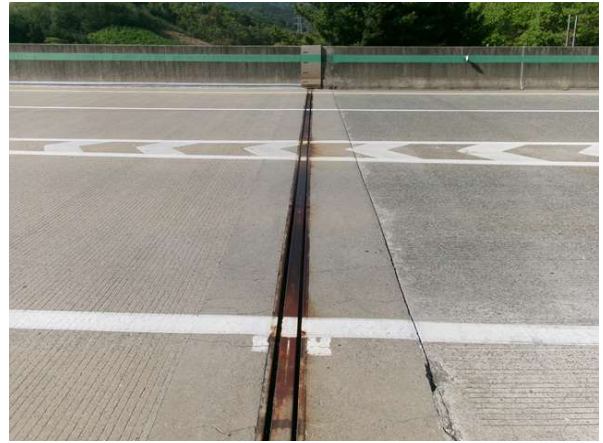
신축이음 상태양호

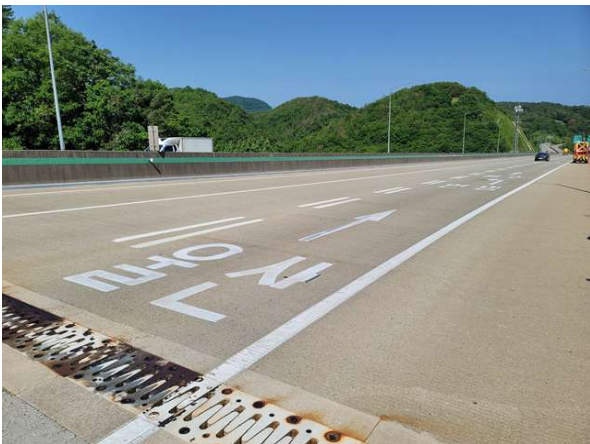
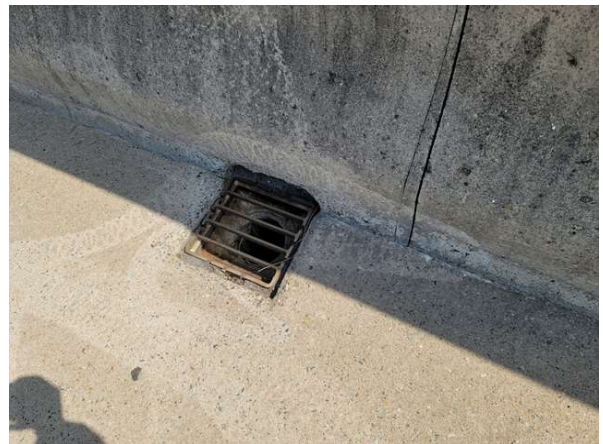
교면포장 상태양호

교량 집수구 상태양호

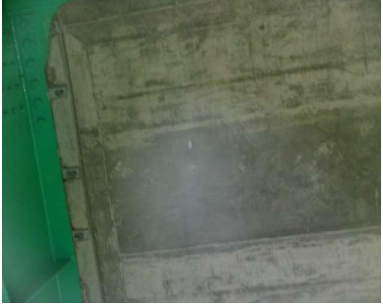
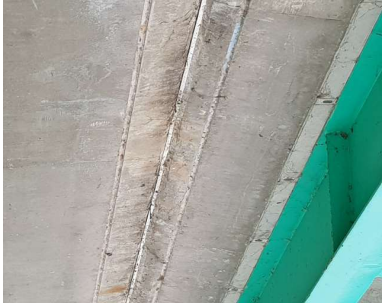
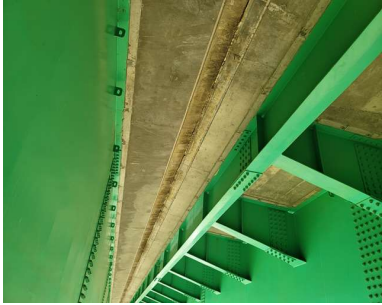
| ① 바닥판 균열 - 진전 여부확인 | ② 바닥판 박리 - 진전 여부확인 | ③ 바닥판 층분리 - 진전 여부확인 |
