## 33. 울산JCT3교

### 33.1 시설물의 개요

본 시설물은 울산광역시 울주군 범서읍 천상리에 위치한 교량으로 총 연장 220.0m, 폭 9.0m로 시공되어 있다.

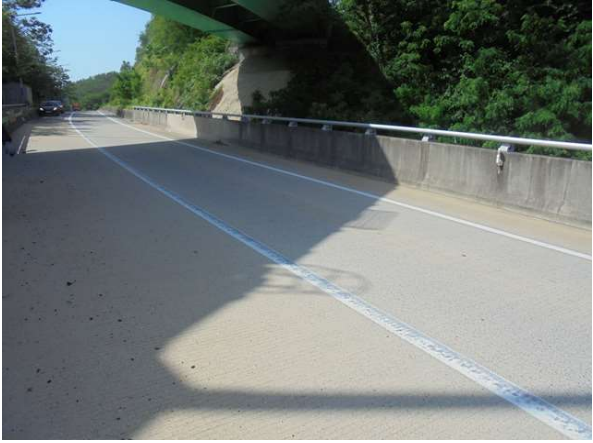
| 손상현황 | • S1 교면포장 상태현황 | 손상현황 | • S2 교면포장 상태현황 |

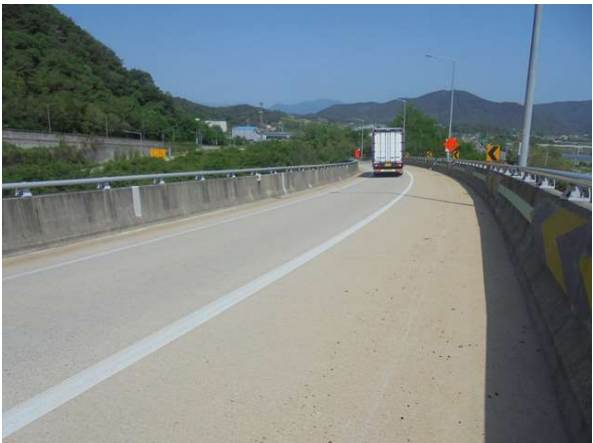
| 손상현황 | • S4 교면포장 상태현황 | 손상현황 | • S5 교면포장 상태현황 |
