## 35. 원리2교(부산)

### 35.1 시설물의 개요

본 시설물은 부산광역시 기장군 일광면 원리 산 73-1에 위치한 교량으로 총 연장 280.0m, 폭 15.75m로 시공되어 있다.

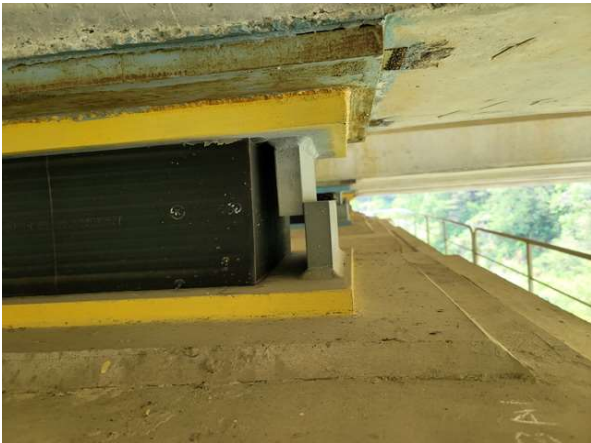
| 손상현황 | • P4-SH3(A2) 스토퍼 밀착 | 손상현황 | • P5-SH1(A1) 받침콘크리트 들뜸 |
| 원 인 | • 마찰력부족 및 감소, 시공오차 | 원 인 | • 건조수축, 거푸집 조기탈거 등 |

| 조치방안 | • 주의관찰 | 조치방안 | • 단면보수 |

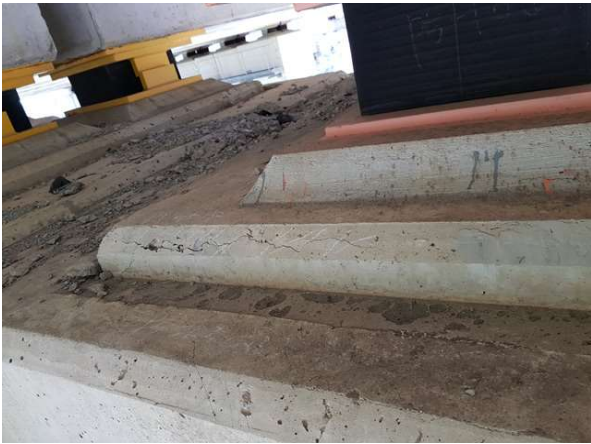
| 손상현황 | • P5-SH5(A2) 받침콘크리트 들뜸 | 손상현황 | • P5-SH7(A1) 탄성패드 밀립 |
| 원 인 | • 건조수축, 거푸집 조기탈거 등 | 원 인 | • 마찰력부족 및 감소, 시공오차 |

| 조치방안 | • 단면보수 | 조치방안 | • 주의관찰 |

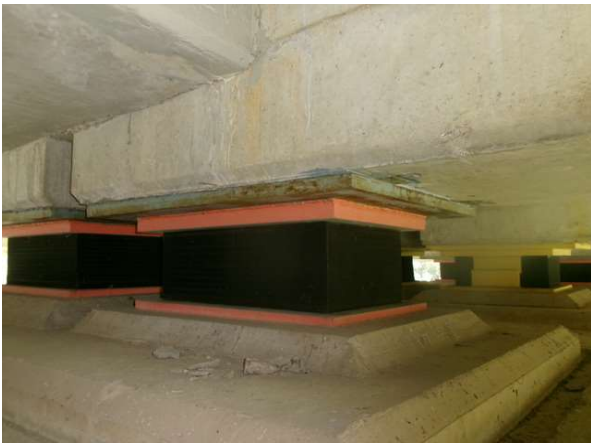
| 손상현황 | • P7-SH3(A1) Plate 부식 | 손상현황 | • A2-SH7 받침콘크리트균열(0.3mm미만) |
| 원 인 | • 우수유입, 외기노출, 공용기간 경과 등 | 원 인 | • 건조수축, 거푸집 조기탈거 등 |

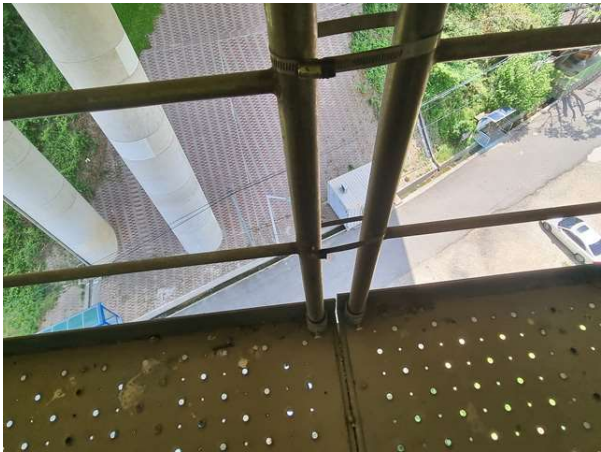
| 손상현황 | • P2 점검로 볼트 체결 양호 | 손상현황 | • P2 점검 사다리 양호 |

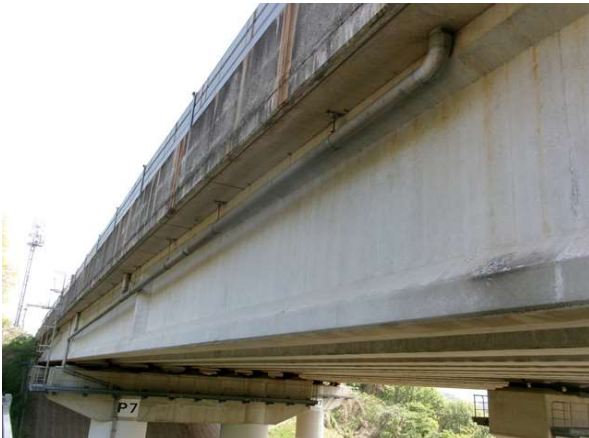
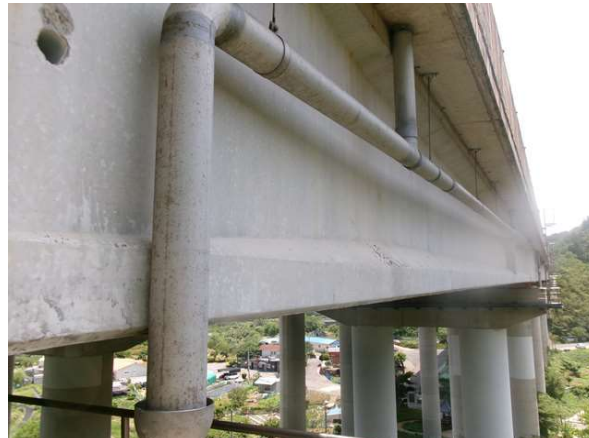
| 배수관 고정상태 양호 | |

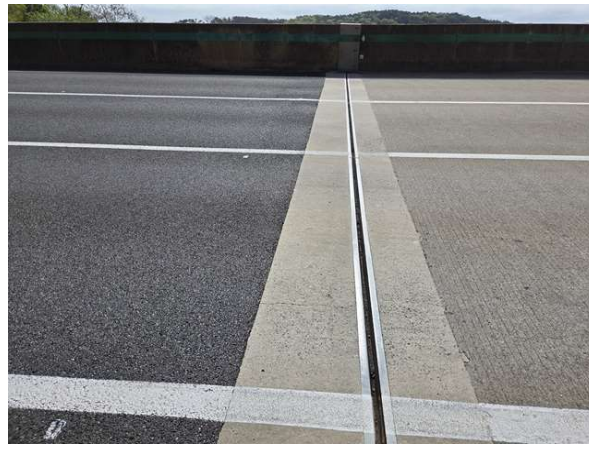
| 신축이음 상태양호 | |

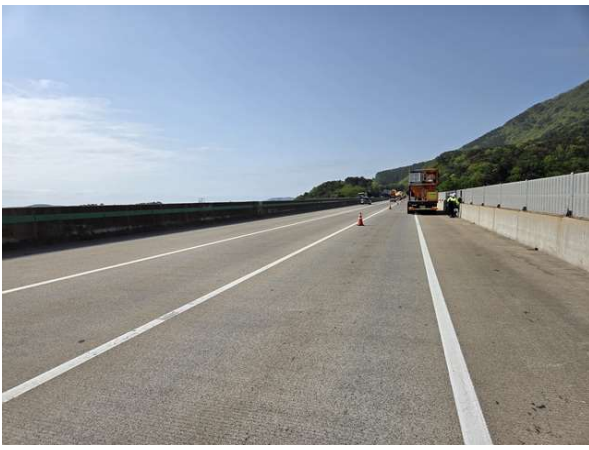
| 교면포장 상태양호 | 교량 집수구 상태양호 |
