## 36. 원리2교(울산)

### 36.1 시설물의 개요

본 시설물은 부산광역시 기장군 일광면 원리 산 73-1에 위치한 교량으로 총 연장 280.0m, 폭 15.75m로 시공되어 있다.

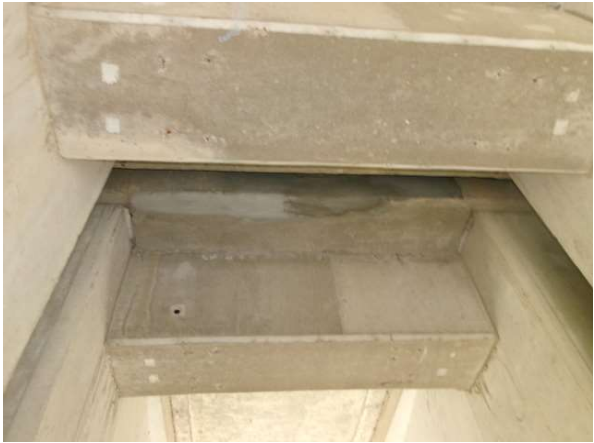
| 손상현황 | • S4 박락 및 철근노출(0.2m×0.5m) | 손상현황 | • S5 박락 보수 현황 |

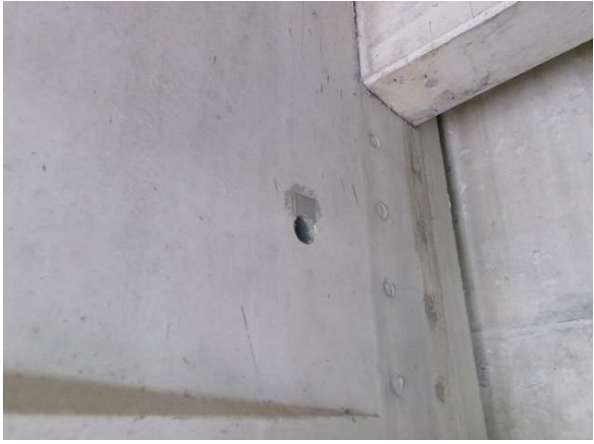
| 손상현황 | • S2-G7 인양홀 주변 콘크리트 파손 | 손상현황 | • S1-G2 콘크리트 파손 보수 현황 |

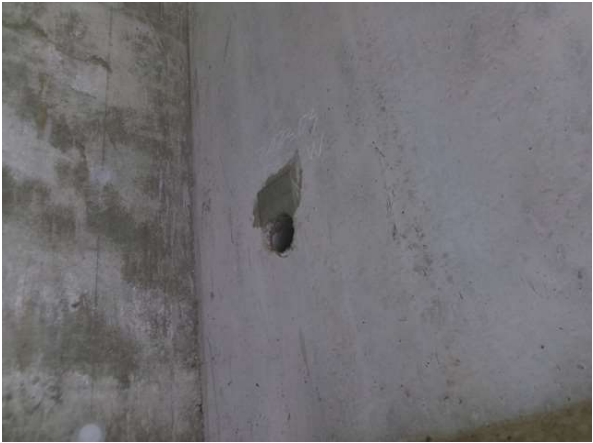
| 손상현황 | • S7-G5 콘크리트 파손 보수 현황 | 손상현황 | • S8-G5 콘크리트 파손 보수 현황 |

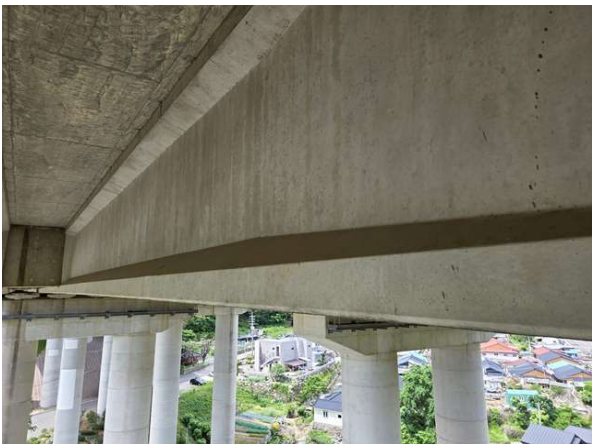
| 손상현황 | • S4-G5 상태 양호 | 손상현황 | • S5-G4 상태 양호 |

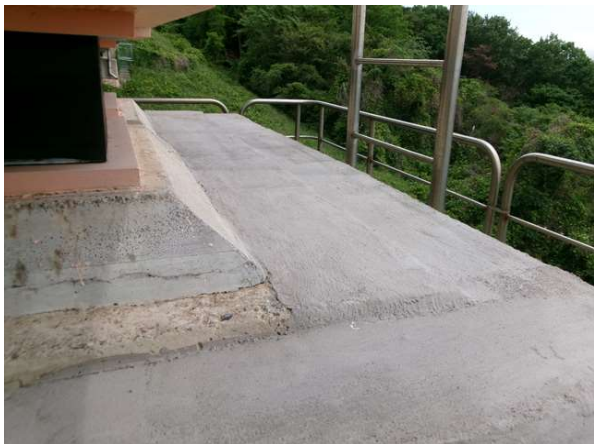
| 손상현황 | • P6 페콘크리트 퇴적 | 손상현황 | • P7 바리 보수 현황 |

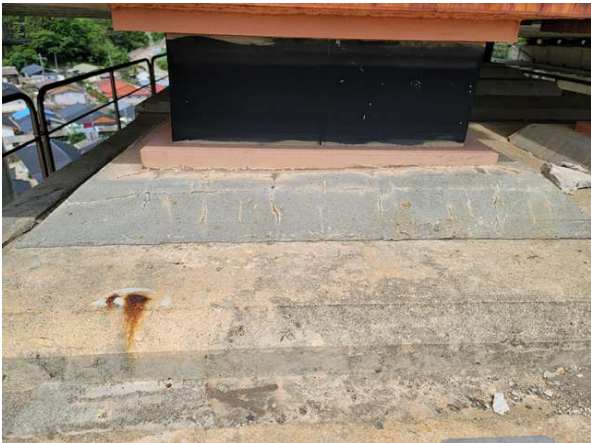
| 손상현황 | • P3-SH7(A1) 몰탈 균열(0.3mm미만) | 손상현황 | • P4-SH7(A1) 몰탈 망상균열 |
| 원 인 | • 건조수축, 거푸집 조기탈거 등 | 원 인 | • 건조수축, 거푸집 조기탈거 등 |

| 조치방안 | • 표면처리 | 조치방안 | • 표면처리 |

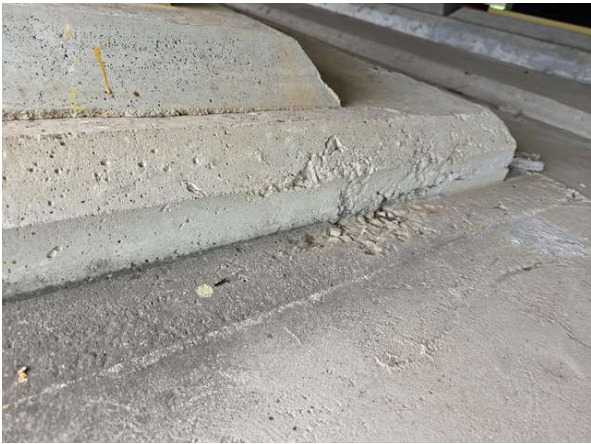
| 손상현황 | • P4-SH7(A2) 받침콘크리트 재료분리 | 손상현황 | • P6-SH7(A2) 스톱퍼 밀착 |
| 원 인 | • 다짐불량, 거푸집 조기탈거 등 | 원 인 | • 마찰력부족 및 감소, 시공오차 |

| 조치방안 | • 단면보수 | 조치방안 | • 주의관찰 |

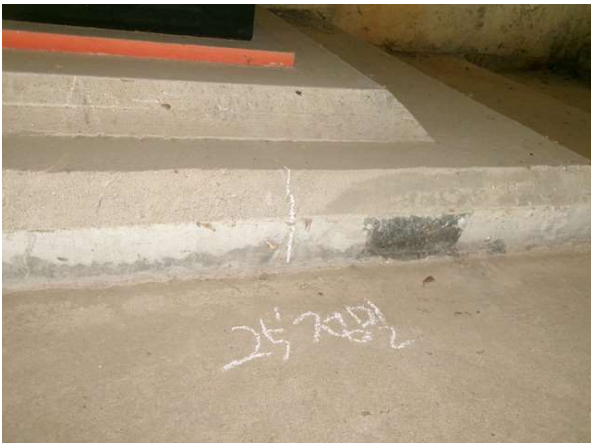
| 손상현황 | • A2-SH2 받침콘크리트균열(0.3mm미만) | 손상현황 | • A2-SH7 Plate 부식 |
| 원 인 | • 건조수축, 거푸집 조기탈거 등 | 원 인 | • 우수유입, 외기노출, 공용기간 경과 등 |

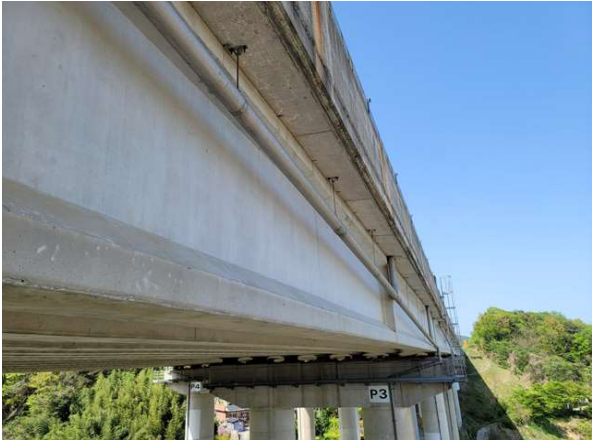
| 손상현황 | • S3 배수관 상태 양호 | 손상현황 | • S4 배수관 상태 양호 |

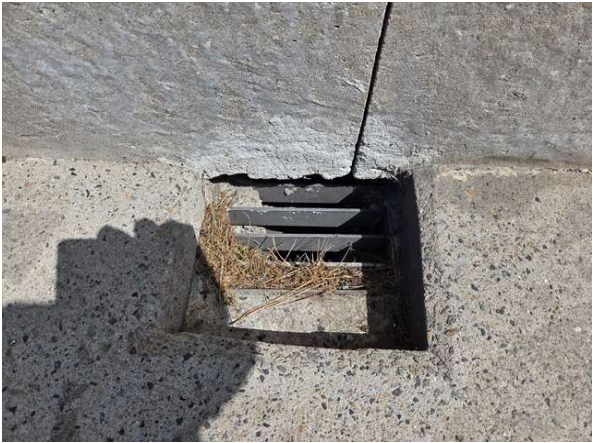
| 손상현황 | • S2 배수구 막힘 보수 전경 | 손상현황 | • S3 배수구 막힘 보수 전경 |

- 전회 점검과의 비교결과, 기존손상인 배수로 집수구 막힘 손상은 보수가 실시되었으며 금회 점검에서 신규손상은 조사되지 않았다. 현재 손상이 없는 양호한 상태이다.

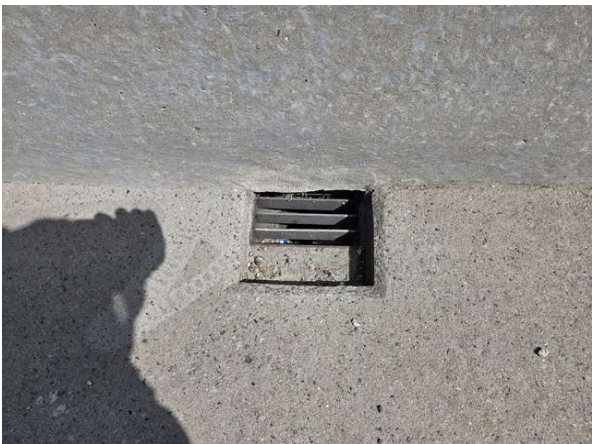
| 손상현황 | • S7 배수구 상태 양호 | 손상현황 | • S5 배수관 상태 양호 |

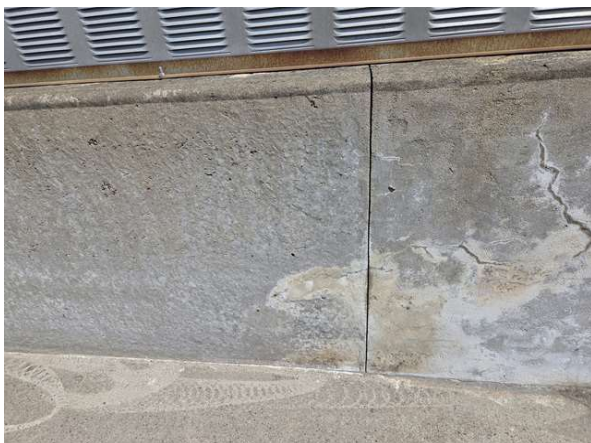
| 손상현황 | • S2 방호벽 균열(0.3mm미만) |
| 원 인 | • 건조수축, 거푸집 조기탈거 등 |

- 방호벽에서 조사된 균열(0.3mm이상), 굽힘, 파손의 경우 건조수축 및 거푸집 조기 탈거, 온도변화, 외부충격, 공용기간 증가 등 복합적인 원인에 의한 손상으로 시설물에 구조적인 영향을 미치는 손상은 아닌 것으로 판단되며, 내구성 확보 차원의 주입보수, 단면보수 등의 보수를 실시하는 것이 바람직하다.
- 조사된 균열(0.3mm미만), 망상균열, 표면오염의 경우 건조수축 및 거푸집 조기 탈거, 손상부 우수유입, 공용기간 증가 등 복합적인 원인에 의한 손상으로 시설물에 구조적인 영향을 미치는 손상은 아닌 것으로 판단되며, 주의관찰 후 손상 진전 시 적절한 보수를 실시하는 것이 바람직하다.
- 조사된 고정대부식, 파손, 방음판 변형 가드레일 파손의 경우 외부충격, 공용기간 증가, 습기

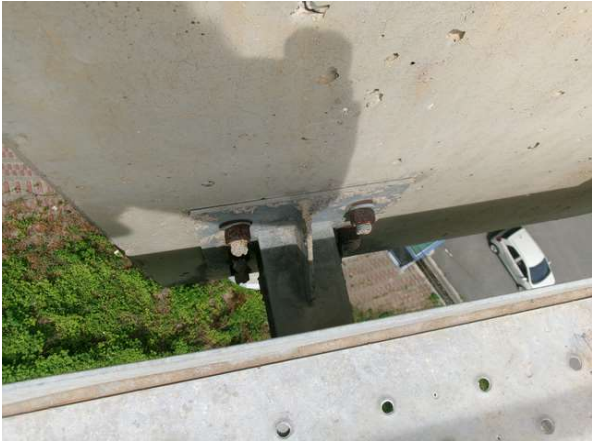
| 손상현황 | • P1 볼트 부식 | 손상현황 | • P4 볼트 부식 |
| 원 인 | • 공용기간 증가 등 | 원 인 | • 공용기간 증가 등 |

- 교량 점검시설에서 조사된 앵커볼트 부식의 경우 우수 유입 및 공용기간 증가에 의한 손상으로 주의관찰 후 손상 진전 시 점검자 및 작업자의 안전을 확보하기 위한 적절한 보수를 실시하는 것이 바람직하다.

| 조치방안 | • 주의관찰 | 조치방안 | • 주의관찰 |

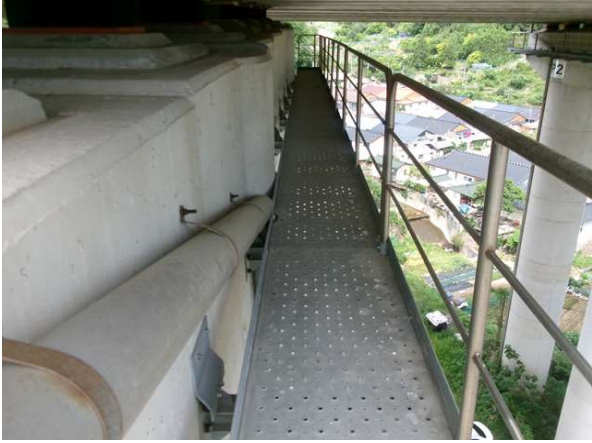
| 손상현황 | • P1 점검통로 양호 | 손상현황 | • P1 점검난간 양호 |

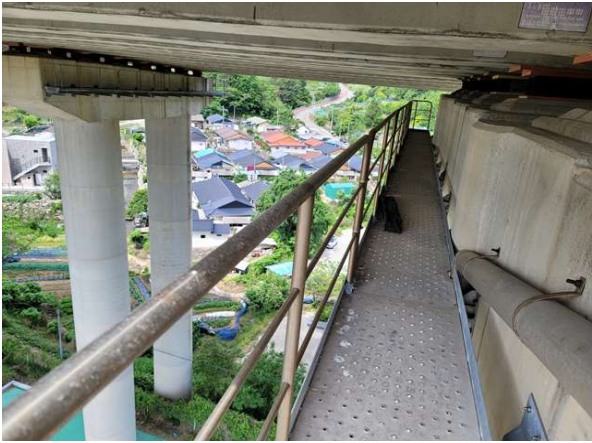
| 손상현황 | • P3 점검통로 및 난간 양호 | 손상현황 | • P6 점검통로 및 난간 양호 |

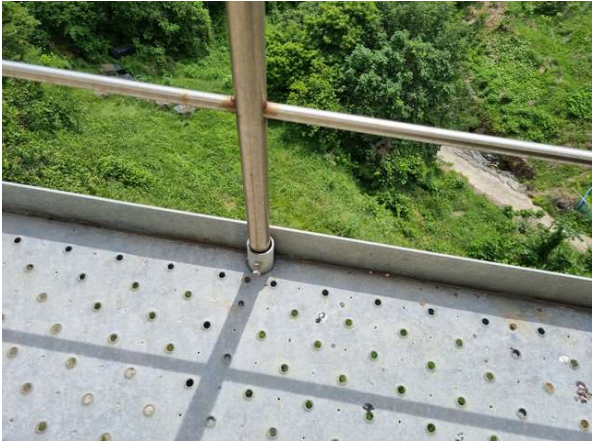
| 손상현황 | • P6 점검난간 양호 | 손상현황 | • P6 점검 사다리 양호 |

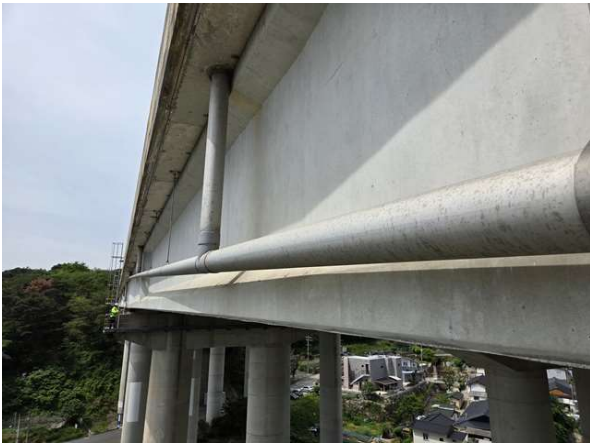
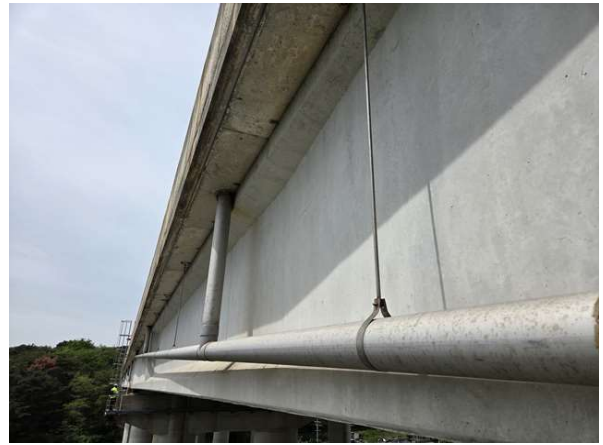
배수관 고정상태 양호

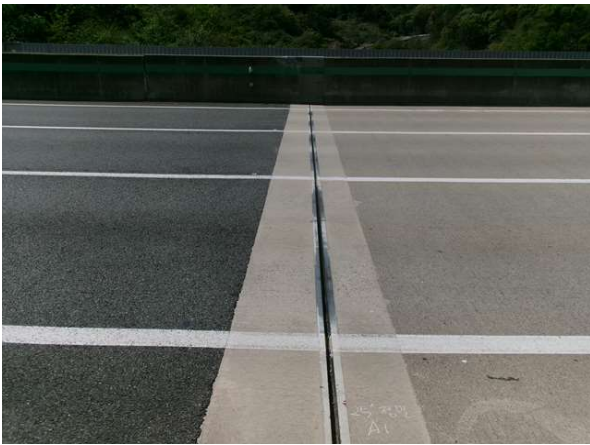
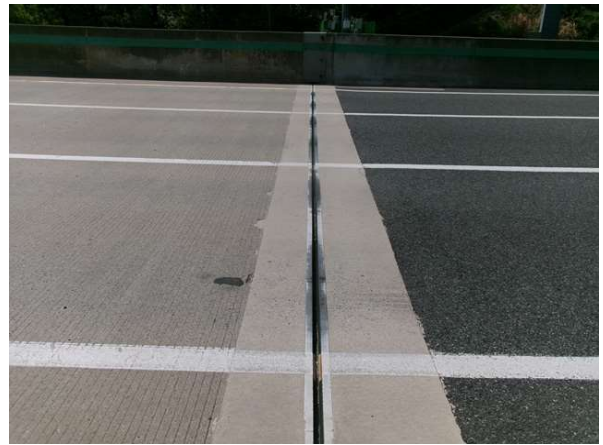
신축이음 상태양호

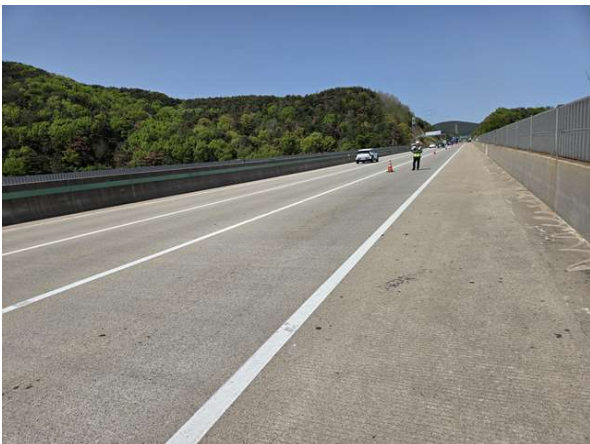
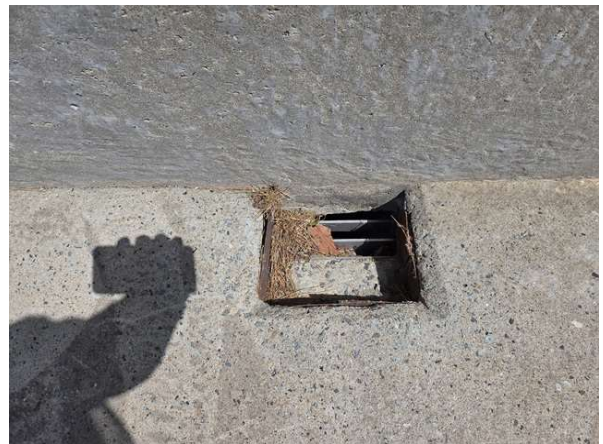
교면포장 상태양호

교량 집수구 상태양호
