## 37. 일광IC1교

### 37.1 시설물의 개요

본 시설물은 부산광역시 기장군 일광면에 위치한 교량으로 총 연장 180m, 폭 8.5m로 시공되어 있다.

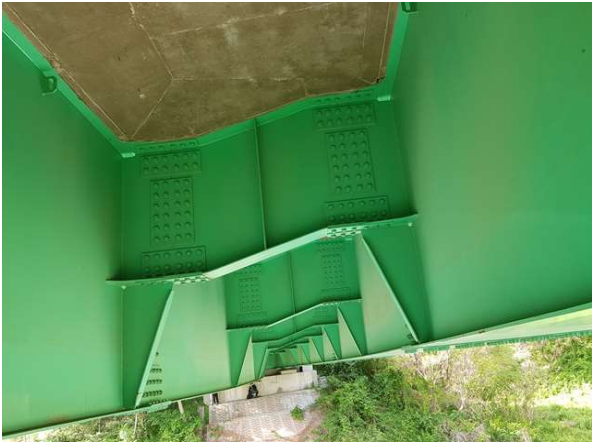
| 손상현황 | • S1 바닥판 상태양호 | 손상현황 | • S2 바닥판 상태양호 |

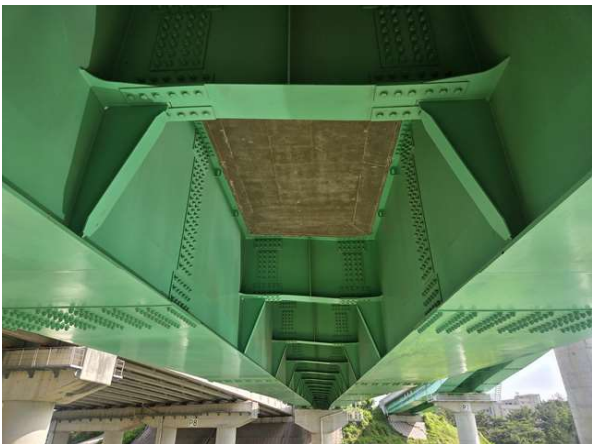
| 손상현황 | • S3 바닥판 상태양호 | 손상현황 | • S4 바닥판 상태양호 |

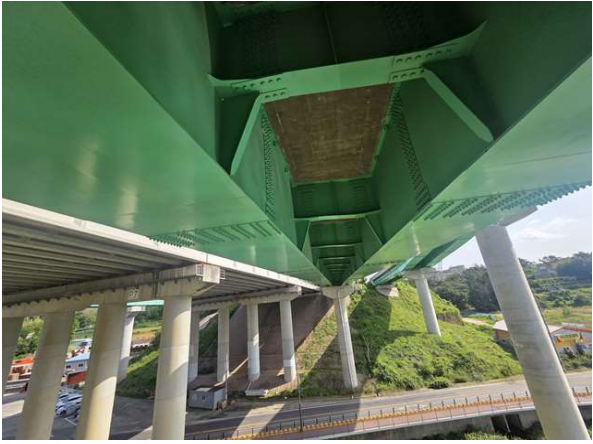
| 손상현황 | • 거더외부 S3 상태 양호 | 손상현황 | • 거더외부 기보수 전경 |

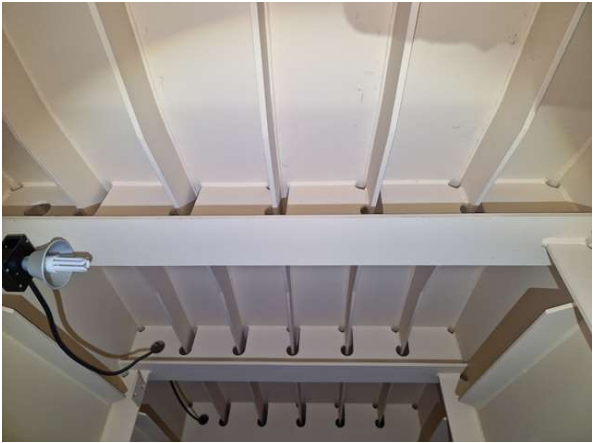
| 손상현황 | • 거더내부 S1-G1 상태양호 | 손상현황 | • 거더내부 S1-G2 상태양호 |

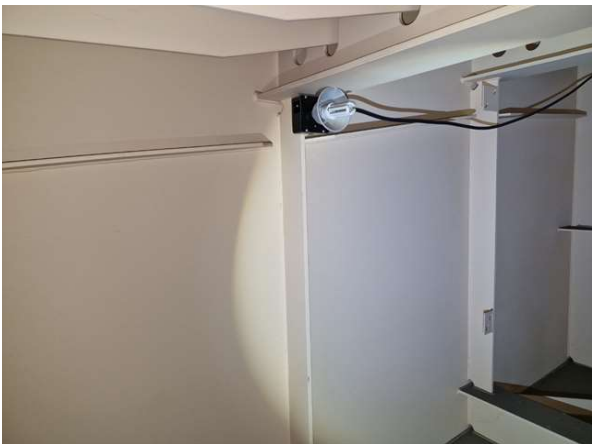
| 손상현황 | • 거더내부 S2-G1 상태양호 | 손상현황 | • 거더내부 S3-G2 상태양호 |

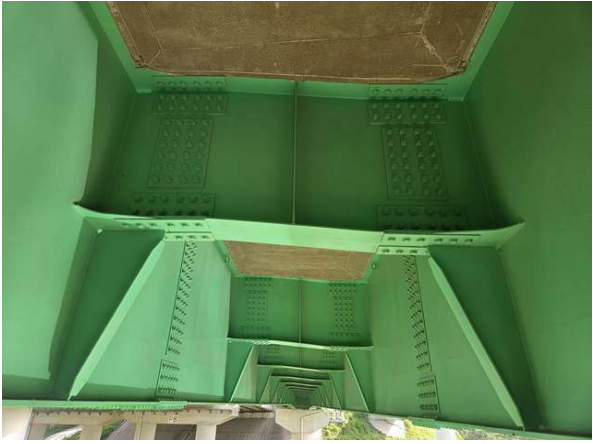
| 손상현황 | • 가로보 S3 상태 양호 | 손상현황 | • 가로보 S4 상태 양호 |

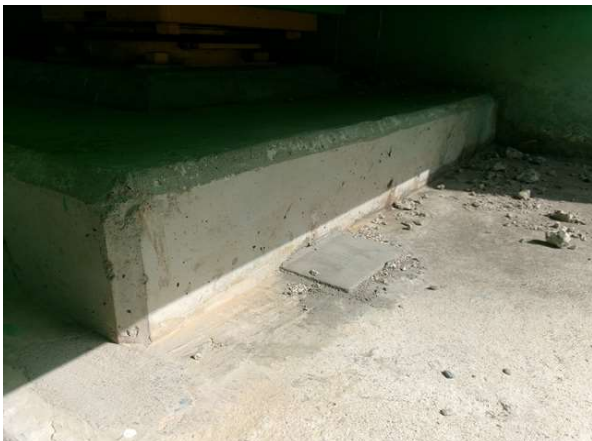
| 손상현황 | • A2 케이블 압착 | 손상현황 | • A2 파손 보수현황 |

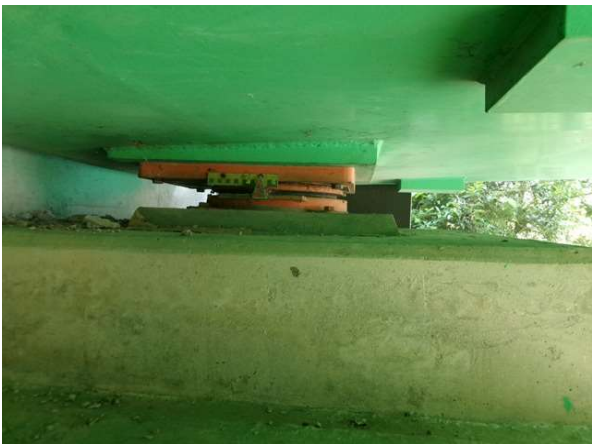
| 손상현황 | • A1-SH1 상태양호 | 손상현황 | • P2-SH2 상태양호 |

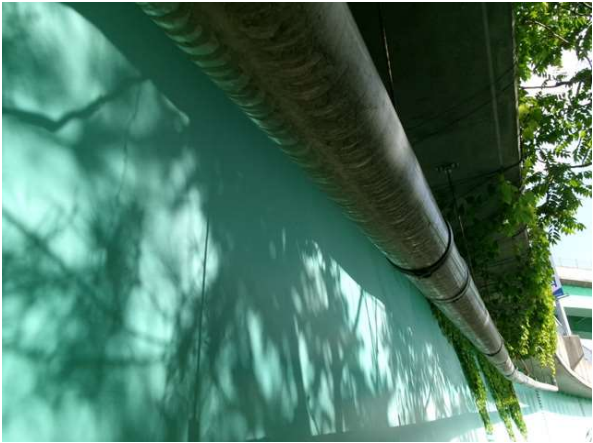
| 손상현황 | • S1 배수관 상태양호 | 손상현황 | • S3 배수구 상태양호 |

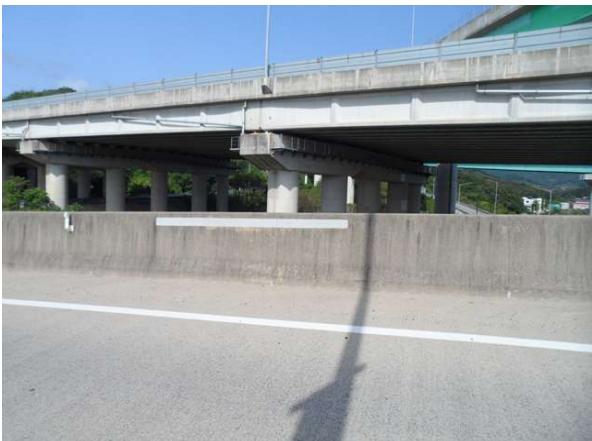
| 손상현황 | • S1 방호벽 기보수 전경 | 손상현황 | • 방호벽 방음벽 상태현황 |

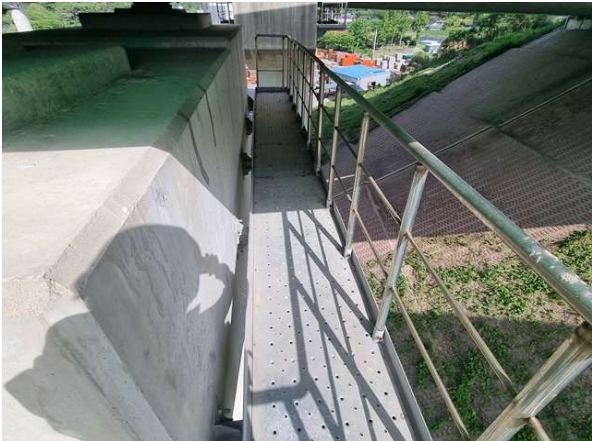
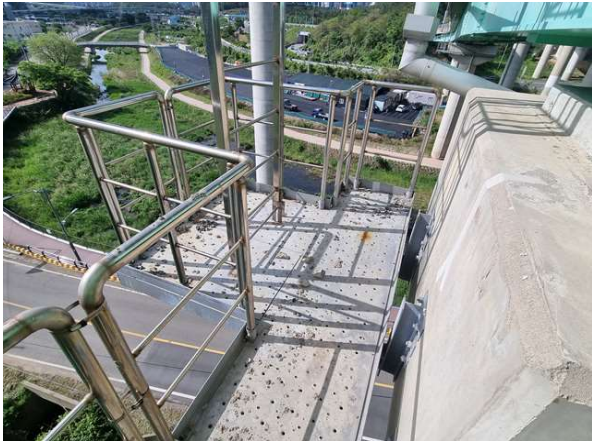
| 손상현황 | • A2 점검계단 설치불량 | 손상현황 | • A2 점검계단 설치불량 |
| 원 인 | • 시공불량, 공용연수 증가 등 | 원 인 | • 시공불량, 공용연수 증가 등 |

- 전회 점검과 비교결과, 기존손상인 점검계단 설치불량 등의 손상이 확인되었고, 금회 점검에서 추가적인 신규손상은 조사되지 않았다.

- 점검시설에서 조사된 점검계단 설치불량의 경우 시공미흡, 공용연수 증가 등으로 인한 손상으로 현재 점검자의 안전을 저해할 상태는 아닌 것으로 판단되며, 주의관찰 후 손상 진전 시 정비 등의 적절한 보수를 실시하는 것이 바람직 할 것으로 판단된다.

| 조치방안 | • 주의관찰 | 조치방안 | • 주의관찰 |

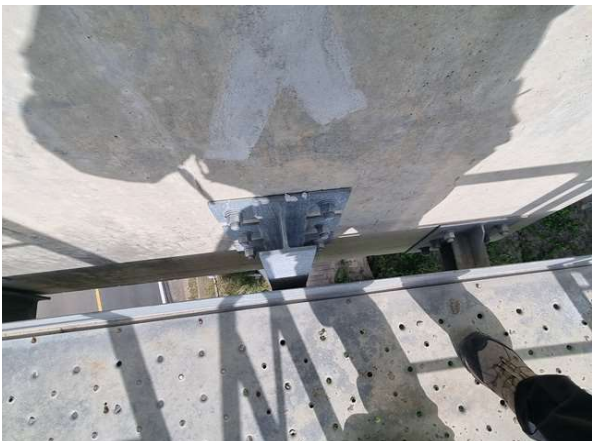
| 손상현황 | • 점검통로 상태 현황 | 손상현황 | • 점검통로 상태 현황 |

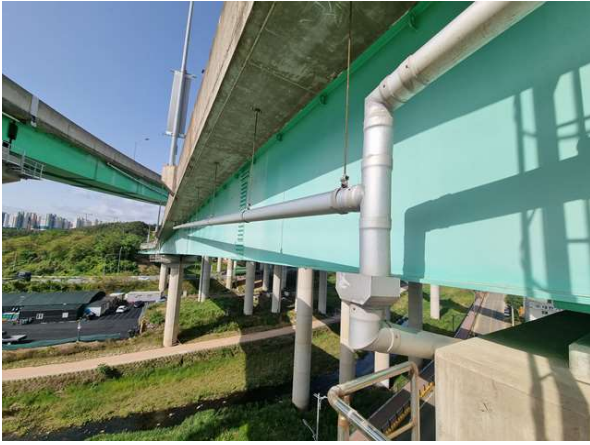
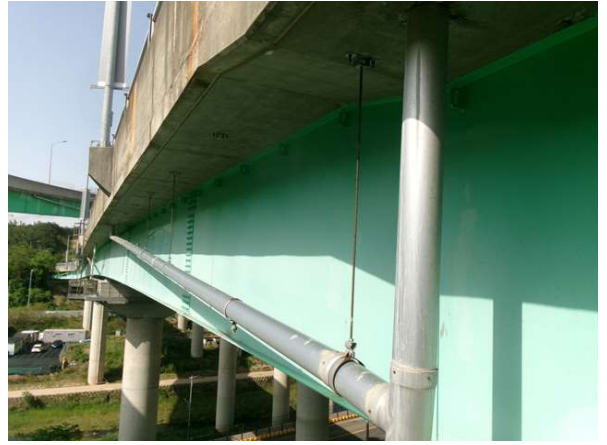
배수관 고정상태 양호

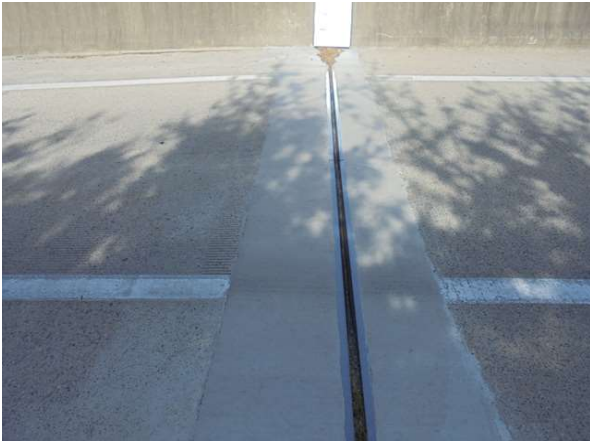
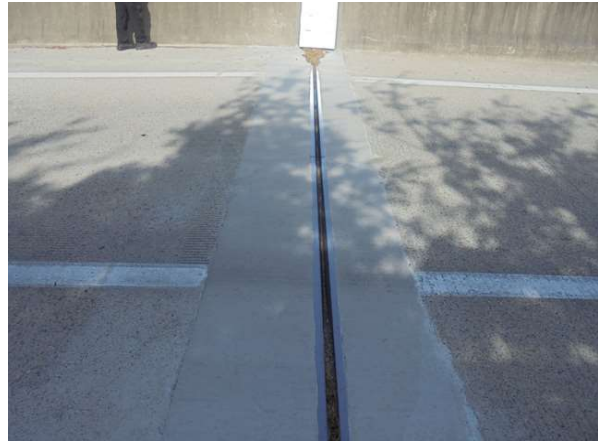
신축이음 상태양호

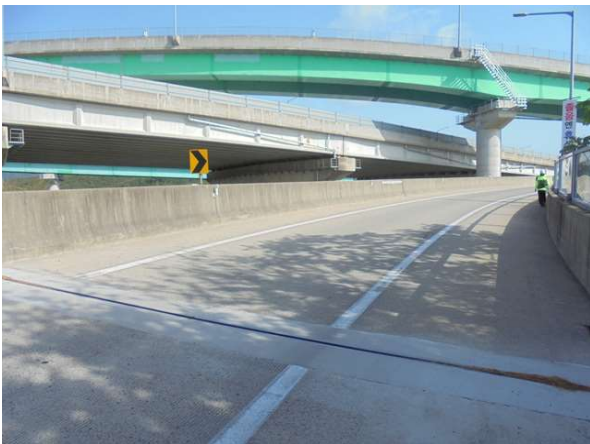
교면포장 상태양호

교량 집수구 상태양호

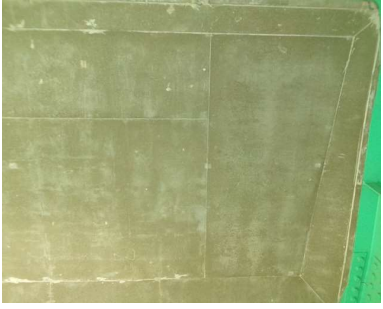
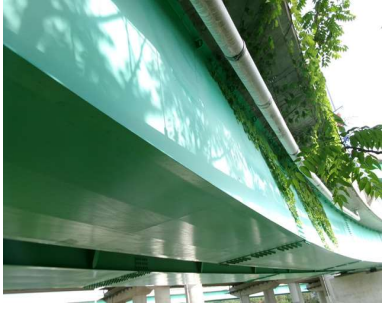
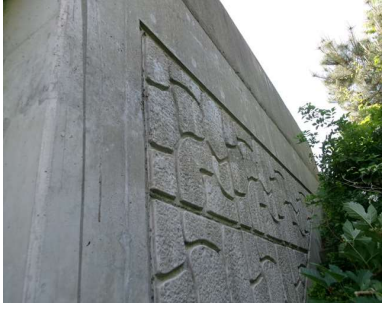
| <p>① 바닥판하면균열(0.3mm미만) - 진전 여부확인s4</p> | <p>② 거더외부 표면열화 - 진전 여부확인s1</p> | <p>③ 교대 균열부백태 - 진전 여부확인a1</p> |

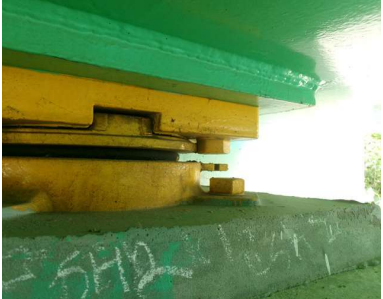
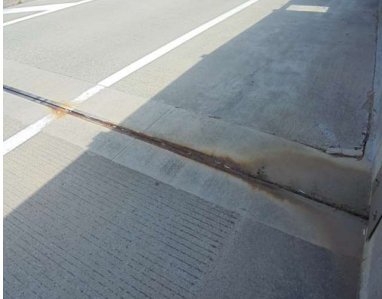
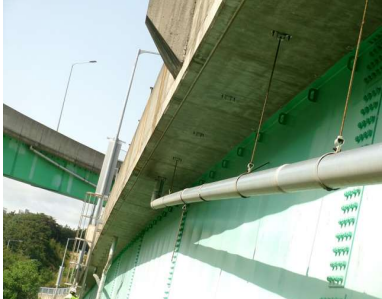
| <p>④ 교량받침 볼트협착 흔적 - 진전 여부확인a2</p> | <p>⑤ 신축이음 본체부식 - 진전 여부확인a2</p> | <p>⑥ 배수시설 행거로이드 탈락 - 진전 여부확인s4</p> |
