## 40. 장안천교(부산)

### 40.1 시설물의 개요

본 시설물은 부산광역시 기장군 장안읍 기룡리 529에 위치한 교량으로 총 연장 360.0m, 폭 15.7m로 시공되어 있다.

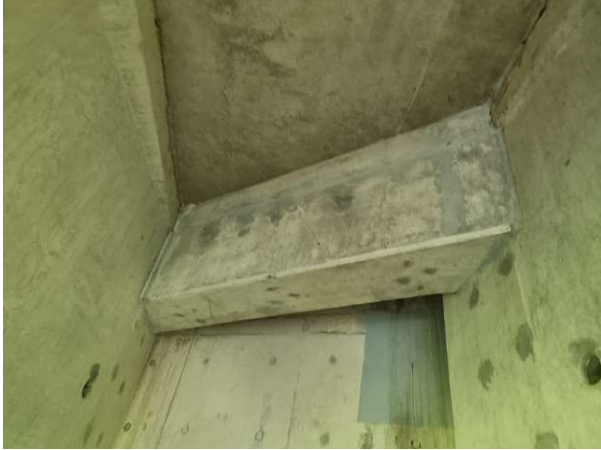
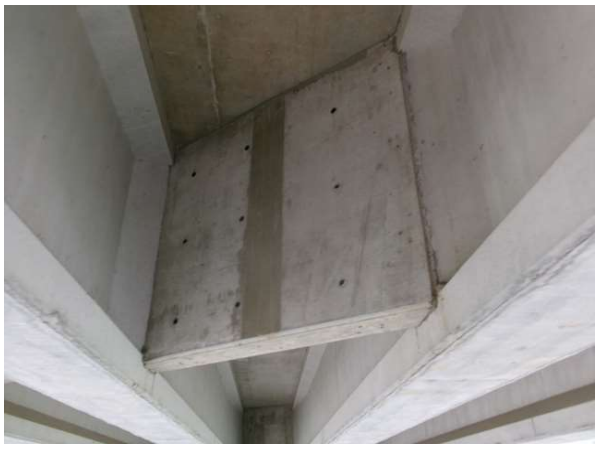
| 손상현황 | • 가로보 S1 상태양호 | 손상현황 | • 가로보 S9 상태양호 |
| 원 인 | • - | 원 인 | • - |

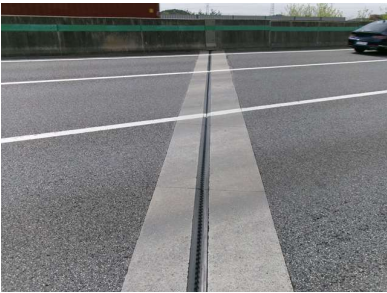
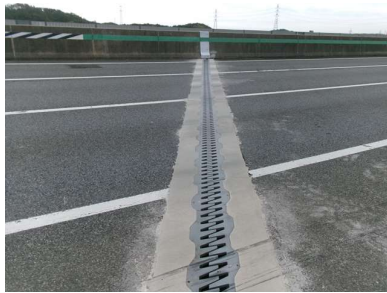
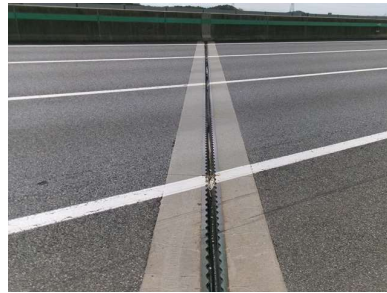
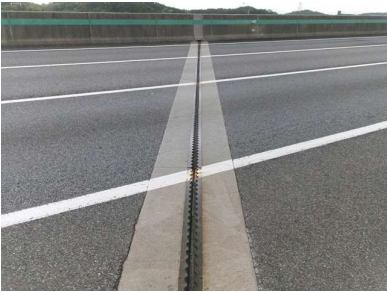
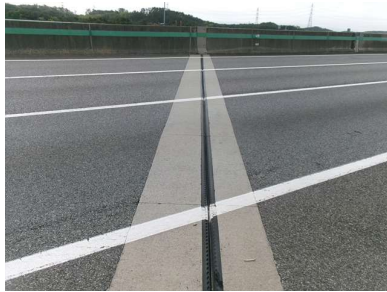
【사진 40.3.17】 신축이음장치 전경

- 신축이음 현장조사 결과, 고무재 파손, 유간토사퇴적, 차수판 변형, 차수판 볼트탈락, 하부누구, 후타재 균열 등의 손상이 조사되었다.

- 전회 점검과의 비교결과, 기 손상인 후타재 균열(0.3mm미만), 차수판 볼트탈락, 차수판 변형, 고무재 파손, 하부누수, 유간 토사퇴적이 조사되었고, P3신축이음 교체로 고무재 열화 보수가 실시되었으며, 차수판 볼트탈락이 신규 추가 조사 되었다.

- 신축이음에 발생한 후타재 균열의 경우 시공초기 건조수축, 주행차량의 반복적인 윤하중 등에 의해 발생한 것으로 판단되며, 손상의 정도가 경미한 바 주의관찰을 실시하고 신축이음 재 설치 등과 같은 보수시 일괄보수를 실시하는 것이 바람직할 것으로 사료된다.
- 고무재 파손, 하부 누수의 경우 주행차량의 윤하중, 장기공용 등에 의한 손상으로 판단되며, 교면수 유입에 의해 콘크리트 부재(바닥판, 거더, 교대, 교각) 표면오염 및 교량받침 부식 등의 손상이 발생되었으므로 누수에 의한 추가 손상 방지를 위해 신축이음 교체 등의 보수를 실시하는 것이 필요하다.
- 본체에 발생한 유간 토사퇴적의 경우 차량통행으로 인한 비산먼지 등의 환경적 요인에 의한 손상으로 원활한 신축거동을 위해 주기적인 정비(청소)를 통한 유지관리가 요구된다.
- 차수판 변형, 볼트탈락의 경우 시공미흡, 장기공용 등에 의한 손상으로 표면수 유입에 의해 하부 콘크리트 부재에 손상을 야기하고 있으므로 정비를 통한 유지관리가 요구된다.

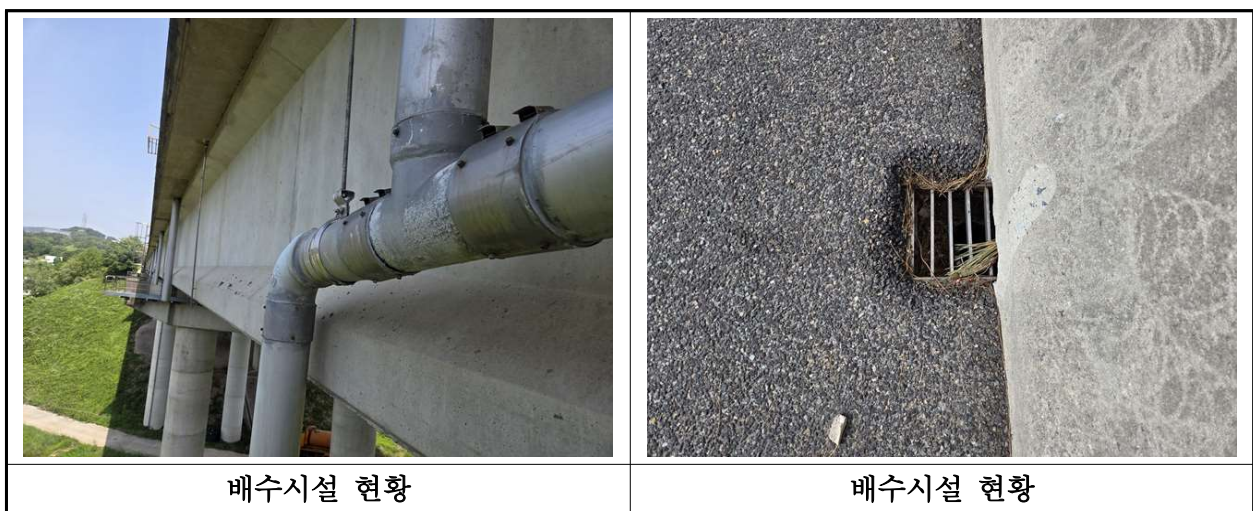
【사진 40.3.22】 배수시설 전경

- 전회 점검과의 비교결과, 기존손상인 배수관 연결부 누수가 조사되었고, 금회 점검시 집수구 막힘, 배수관 고정대 파손, 유공관 길이부족이 보수된 것으로 확인되었으며, 신규 유공관 길이부족 손상이 조사되었다.

- 배수시설에서 조사된 배수관 연결부 누수는 시공미흡에 의한 손상으로 판단되며, 교량의 안전에 직접적으로 영향은 없는 것으로 조사되었으며, 기 점검이후 손상의 진전 및 추가 손상이 발생되지 않은바 손상의 진전여부에 대한 주의관찰이 요구된다.
- 유공관 길이부족은 시공미흡에 의한 손상으로 판단되며, 방치시 지속적인 낙수에 의해 교각 기둥부 콘크리트 부재의 열화, 박리 등을 유발할 우려가 있으므로 길이연장을 통한 정비가 요구된다.

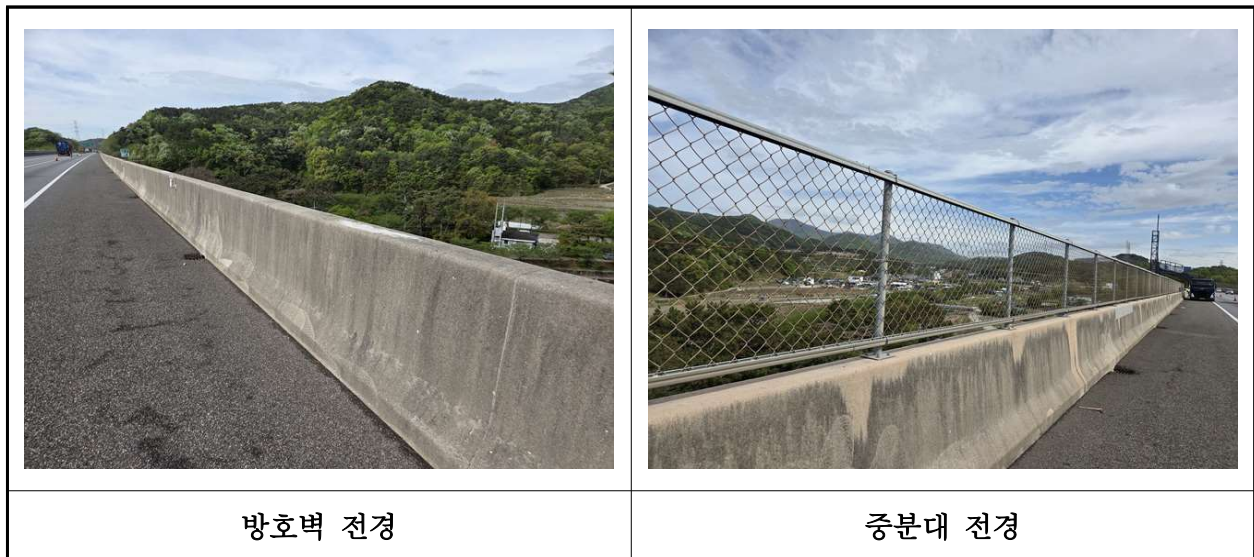
【사진 40.3.24】 방호벽 및 중분대 전경

- 방호벽 및 중분대에 대한 현장조사 결과, 균열(0.3mm미만), 균열부백태, 망상균열(0.3mm미만), 굽힘, 백태가 조사되었다.

- 전회 점검과의 비교결과, 기존손상인 균열(0.3mm미만), 균열부백태, 망상균열, 백태가 확인되었으며, 기 손상인 균열(0.3mm미만, 이상), 망상균열 및 굽힘은 일부 보수가 된 것으로 조사되었으며, 금회 점검시 신규 백태가 조사되었다.

- 방호벽에 발생한 균열(0.3mm미만), 망상균열은 건조수축 및 거푸집 조기 탈거, 보수미흡(표면 보수층의 두께부족, 충전불량) 등에 의한 손상으로 시설물에 영향을 미치는 구조적인 손상은 아닌 것으로 판단되며, 내구성 확보 차원의 표면처리 등의 보수를 실시하는 것이 바람직하다.
- 굽힘의 경우 공용중 차량 충돌과 같은 물리적 충격에 의해 발생한 손상으로 판단되며, 손상 정도가 경미한 바 즉각적인 보수보다는 주의관찰이 요구된다.
- 백태, 균열부백태의 경우 외기노출로 강우시 열화부 수분접촉, 균열부 우수유입 등에 의해 발생된 손상으로 판단되며, 내구성 확보 차원에서 표면처리가 요구된다.

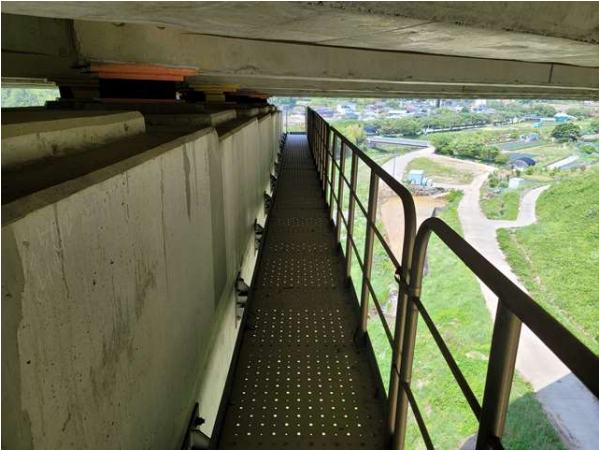
| 손상현황 | • P9 점검통로 상태양호 | 손상현황 | • P2 점검통로 브라켓 및 앵커 상태양호 |

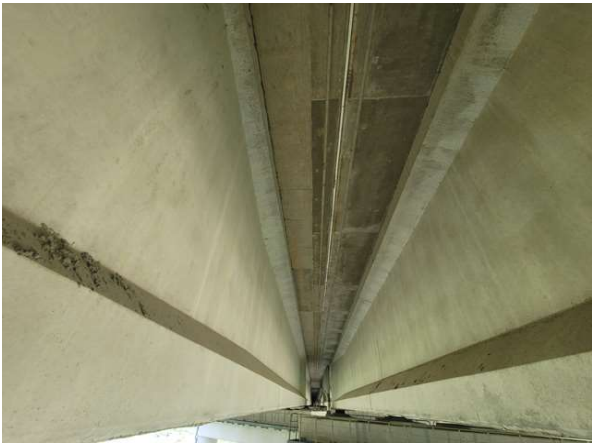
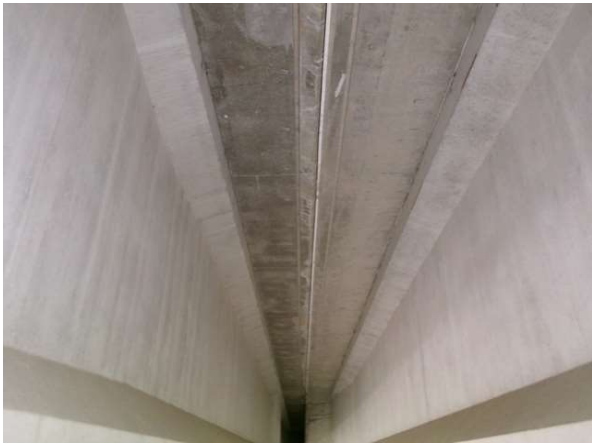
| 바닥판 종조인트 상태양호 | |

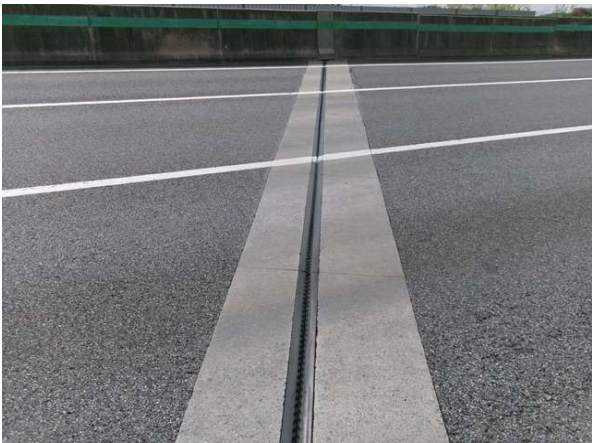
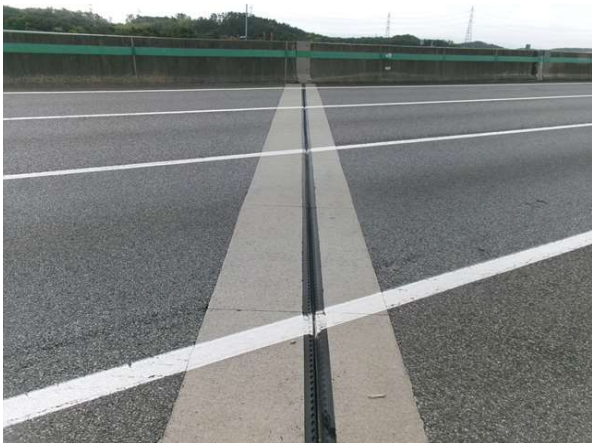
| 신축이음 상태양호 | |

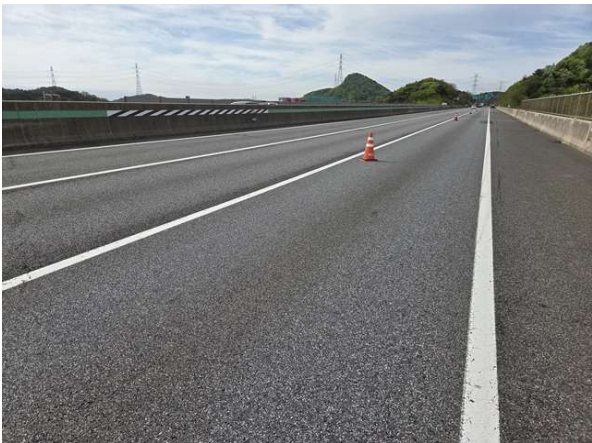
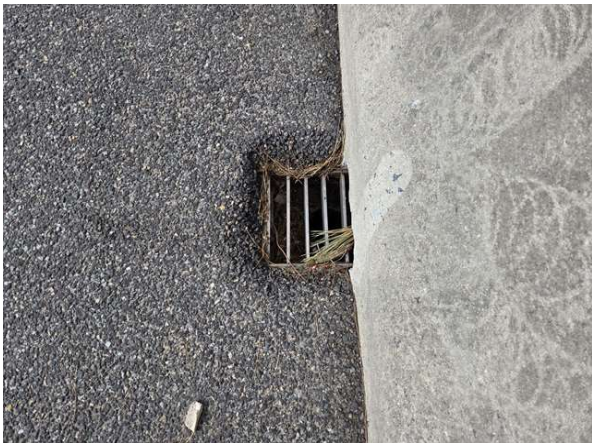
| 교면포장 상태양호 | 교량 집수구 상태양호 |
