## 41. 장안천교(울산)

### 41.1 시설물의 개요

본 시설물은 부산광역시 기장군 장안읍 기룡리 502에 위치한 교량으로 총 연장 360.0m, 폭 15.7m로 시공되어 있다.

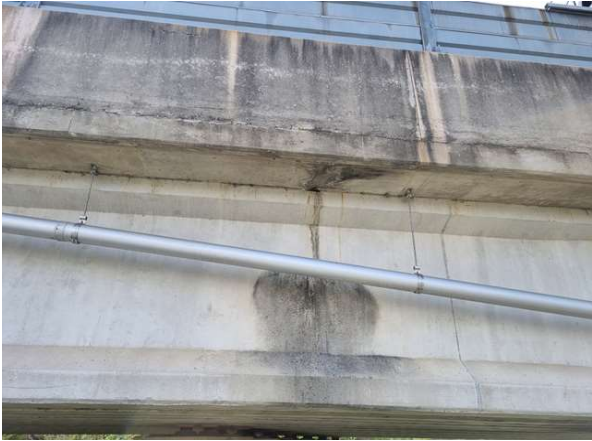
| 손상현황 | • S5 표면오염(0.5m×0.5m) | 손상현황 | • S7 백태(0.3m×0.5m) |
| 원 인 | • 우수유입, 수분접촉 등 | 원 인 | • 우수유입, 수분침투 등 |

| 조치방안 | • 주의관찰 | 조치방안 | • 표면처리 |

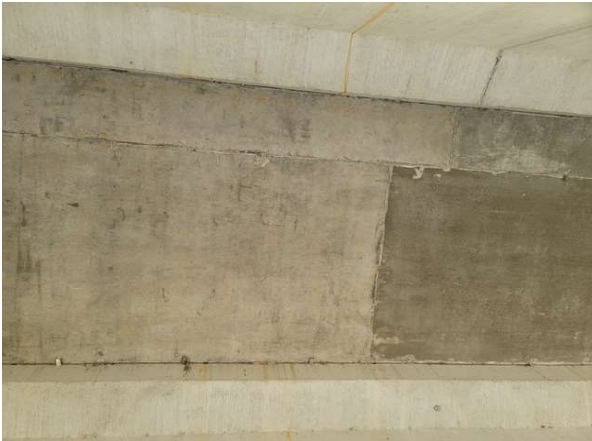
| 손상현황 | • S7 균열(0.3mm미만) | 손상현황 | • S8 표면오염(0.5m×0.5m) |
| 원 인 | • 건조수축, 온도변화 | 원 인 | • 우수유입, 수분접촉 등 |

| 조치방안 | • 표면처리 | 조치방안 | • 주의관찰 |

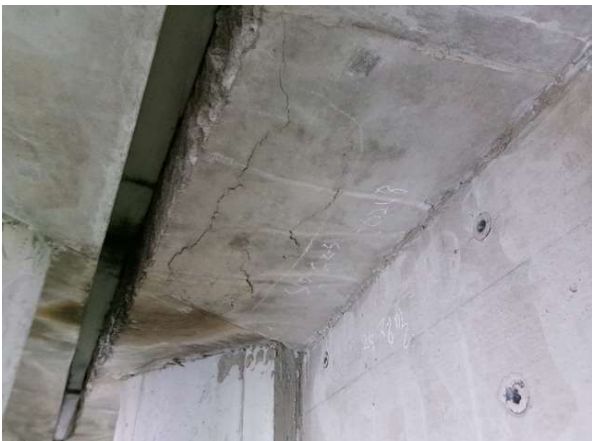
| 손상현황 | • S10 층분리(0.3m×1.5m) | 손상현황 | • S12 층분리(0.1m×0.5m) |
| 원 인 | • 시공미흡, 장기공용 | 원 인 | • 시공미흡, 장기공용 |

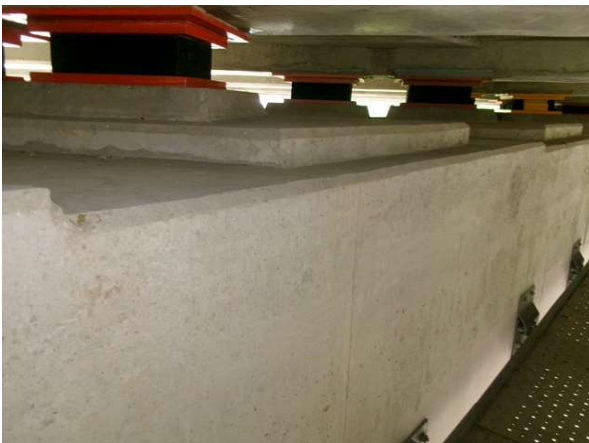
| 손상현황 | • P1 표면박리(1.0m×5.0m) |
| 원 인 | • 다짐미흡, 시공미흡 등 |

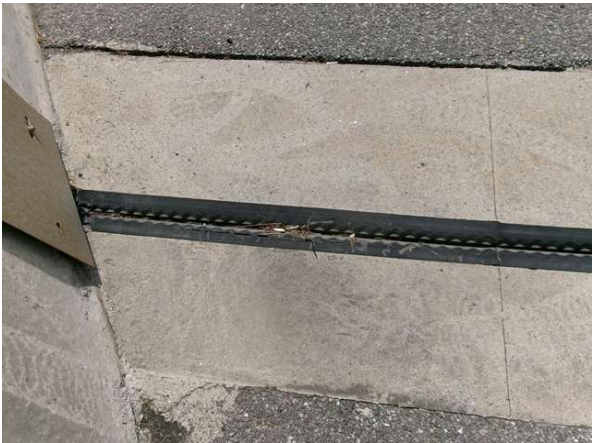
| 손상현황 | • A1 유간 토사퇴적(L=1.5m) | 손상현황 | • A1 차수판 볼트탈락(1EA) |
| 원 인 | • 비산먼지 등 | 원 인 | • 장기공용, 시공미흡 등 |

| 조치방안 | • 정비(청소) | 조치방안 | • 정비 |

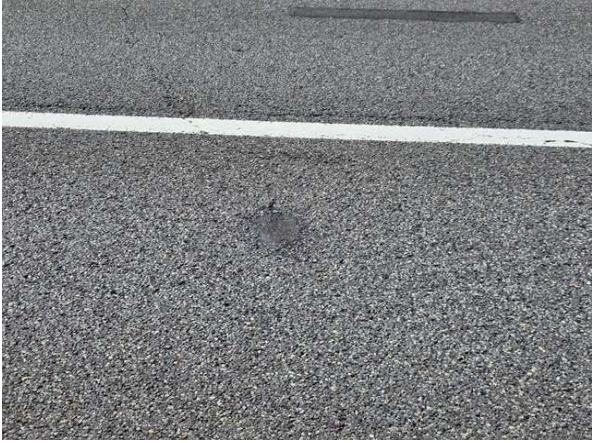
| 손상현황 | • S5 아스콘 파손 보수됨 | 손상현황 | • S7 아스콘 균열(L=25.0m) |
| 원 인 | • - | 원 인 | • 건조수축, 차량 윤하중 등 |

| 조치방안 | • 상태양호 | 조치방안 | • 주의관찰 |

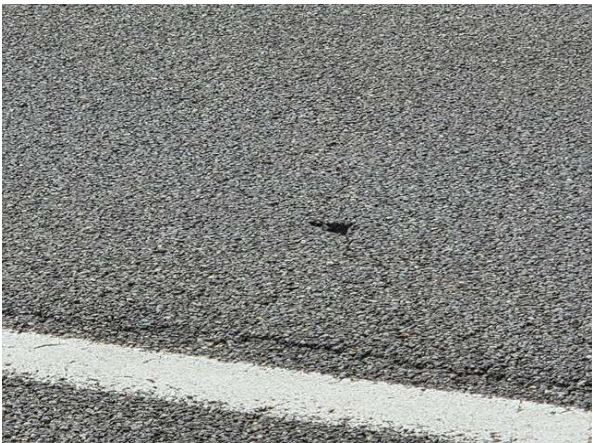
| 손상현황 | • S7 아스콘 패임(0.1m×0.1m) | 손상현황 | • S12 아스콘 시공이음 균열(L=20.0m) |
| 원 인 | • 건조수축, 차량 윤하중 등 | 원 인 | • 건조수축, 차량 윤하중 등 |

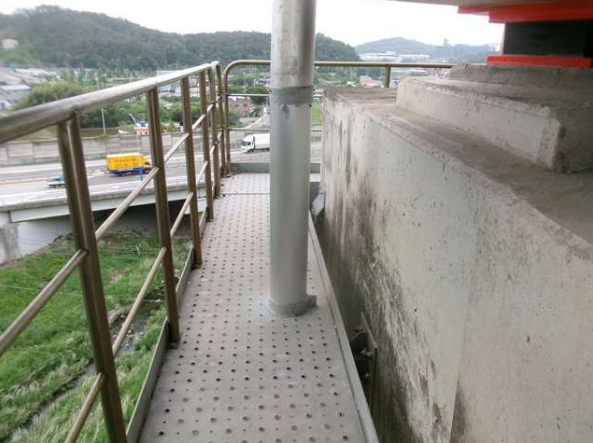
| 손상현황 | • S8 배수관 설치불량(1EA) | 손상현황 | • S11 집수구 막힘(1EA) |
| 원 인 | • 시공미흡 | 원 인 | • 장기공용 등 |

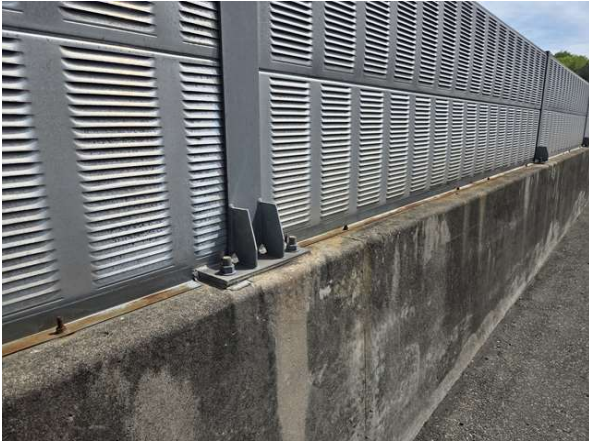
| 손상현황 | • S1 방호벽 방음벽 고정대부식(30.0m×0.1m) |
| 원 인 | • 우수유입, 장기공용 등 |

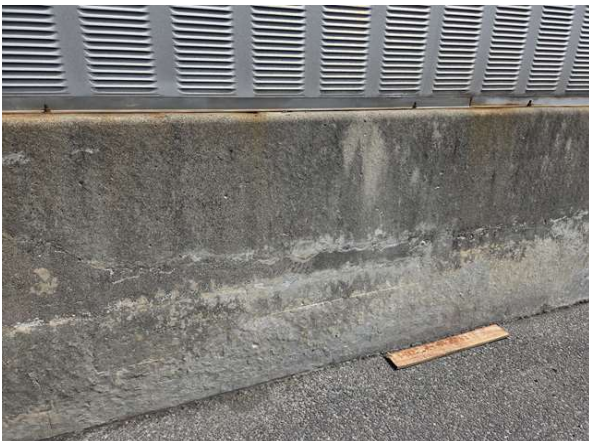
| 손상현황 | • S3 방호벽 균열(0.3mm미만) |
| 원 인 | • 건조수축, 거푸집 조기탈거 등 |

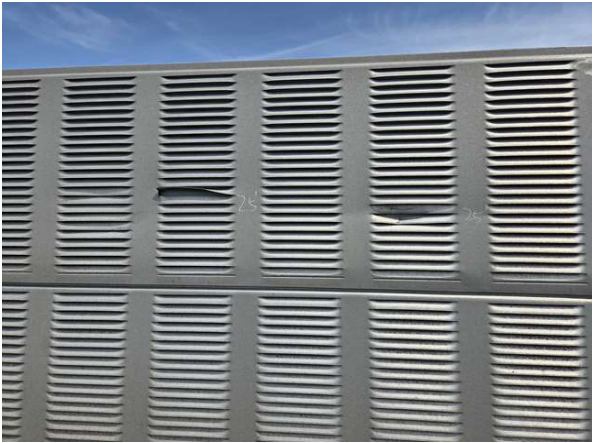
| 손상현황 | • S8 방호벽 방음판 파손(0.1m×0.2m×2EA) | 손상현황 | • S9 방호벽 굽힘 보수됨 |
| 원 인 | • 외부충격, 장기공용 등 | 원 인 | • - |

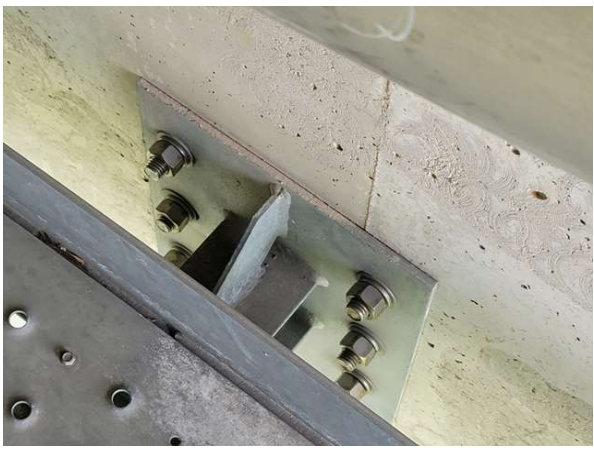
| 손상현황 | • P5 점검통로 상태양호 | 손상현황 | • P10 점검통로 브라켓 및 앵커 상태양호 |

- 점검시설에서 앵커볼트의 절단흔적, 앵커볼트 주변 콘크리트 파손 및 균열은 조사되지 않은 건전한 상태이며, 점검시설에 대한 보강(브라켓 및 앵커볼트)으로 고정상태는 양호한 것으로 조사되었다.
