## 42. 좌광천교(부산)

### 42.1 시설물의 개요

본 시설물은 부산광역시 기장군 장안읍 좌천리 산 19-2에 위치한 교량으로 총 연장 270.0m, 폭 15.7m로 시공되어 있다.

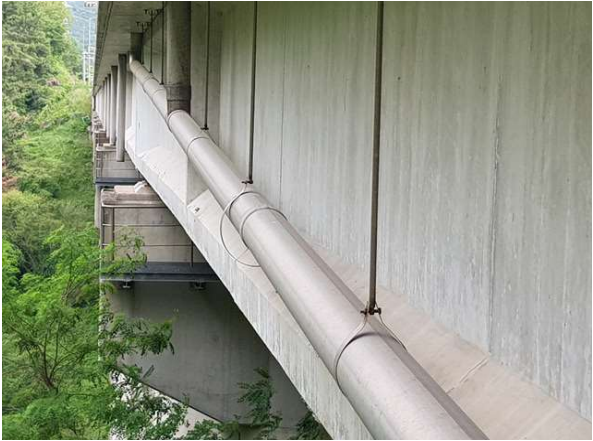
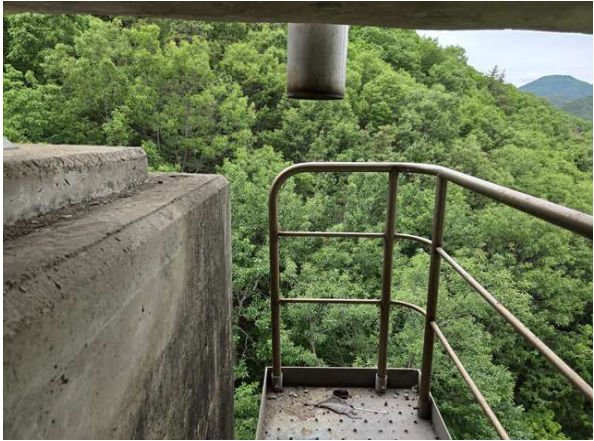
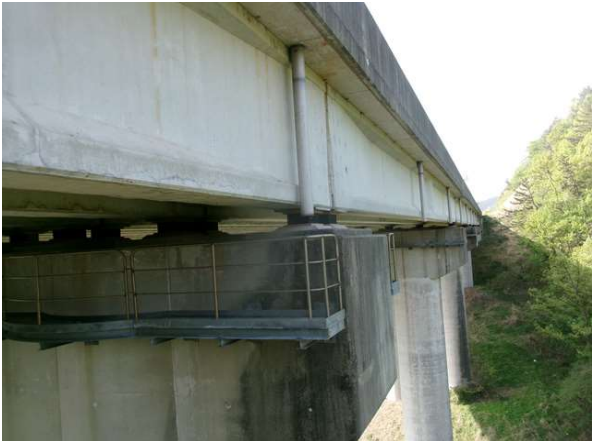
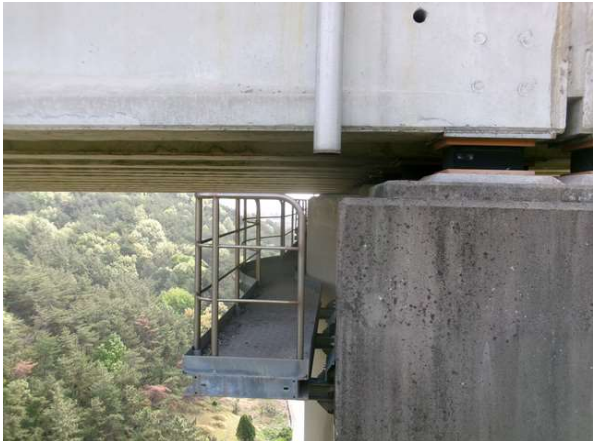
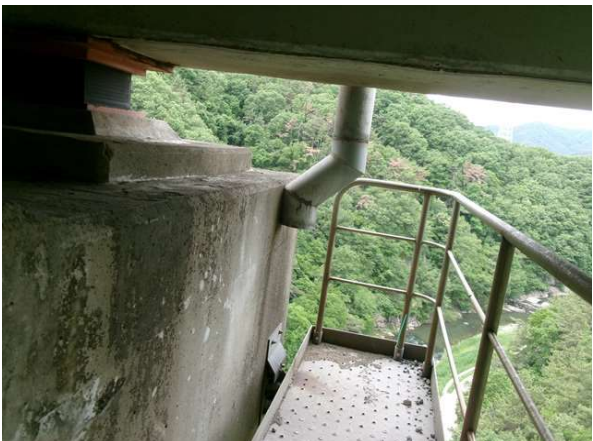
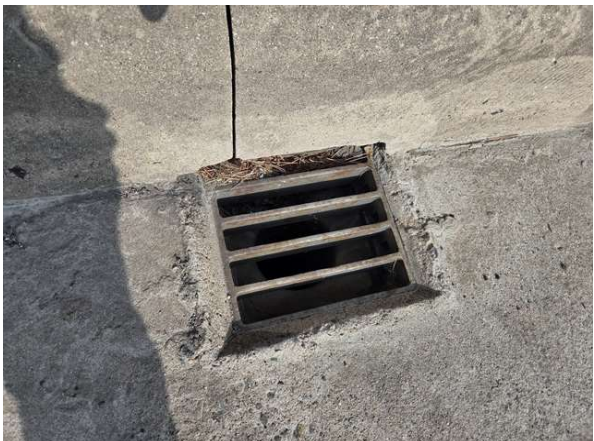
【사진 42.3.23】 배수시설 손상현황

- 전회 점검과의 비교결과, 기존손상인 배수관 위치불량, 행거로이드 탈락이 조사되었고, 금회 점검시 배수구 막힘이 보수된 것으로 확인되었으며, 신규 손상은 없는 것으로 조사되었다.

- 배수시설에서 조사된 배수관 행거로이드 탈락은 시공미흡 및 장기공용에 의한 손상으로 판단되며, 교량의 안전에 직접적으로 영향은 없는 것으로 조사되었으며, 손상의 진전 시 배수관 낙하 등의 안전사고가 우려되므로 행거로이드 재설치 등의 보수가 필요한 것으로 판단된다.
- 배수관 위치불량은 시공미흡에 의한 손상으로 판단되며, 방치시 지속적인 낙수에 의해 교각 기둥부 콘크리트 부재의 열화, 박리 등을 유발할 우려가 있으므로 길이연장을 통한 정비가 요구된다.

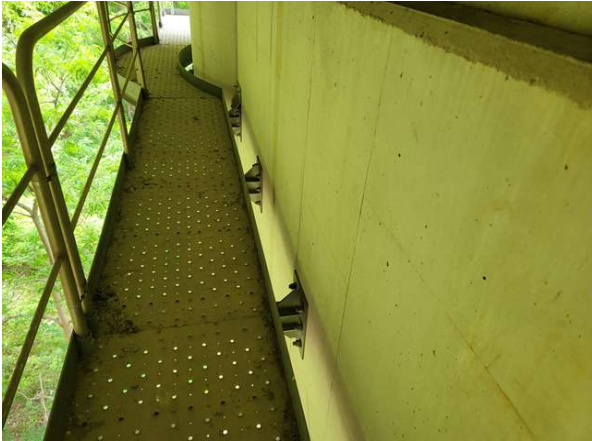
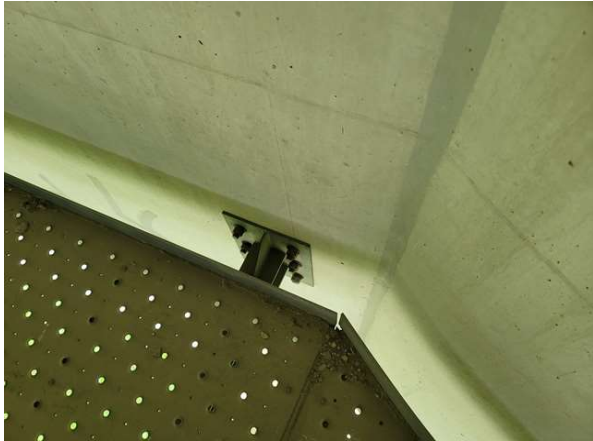
【사진 42.3.27】 교량 점검시설 손상현황

| 손상현황 | • P1 점검통로 상태양호 | 손상현황 | • P8 점검통로 브라켓 및 앵커 상태양호 |

- 점검시설에서 앵커볼트의 절단흔적, 앵커볼트 주변 콘크리트 파손 및 균열은 조사되지 않은 건전한 상태이며, 점검시설에 대한 보강(브라켓 및 앵커볼트)으로 고정상태는 양호한 것으로 조사되었다.
