## 43. 좌광천교(울산)

### 43.1 시설물의 개요

본 시설물은 부산광역시 기장군 일광면 원리 산 75-1에 위치한 교량으로 총 연장 270.0m, 폭 15.7m로 시공되어 있다.

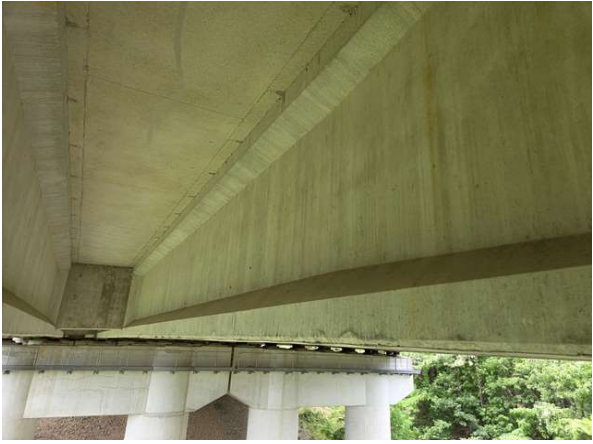
| 손상현황 | • S2-G4 거더 상태양호 | 손상현황 | • S4-G4 파손(0.3m×0.2m) |
| 원 인 | • - | 원 인 | • 외부충격, 시공미흡 등 |

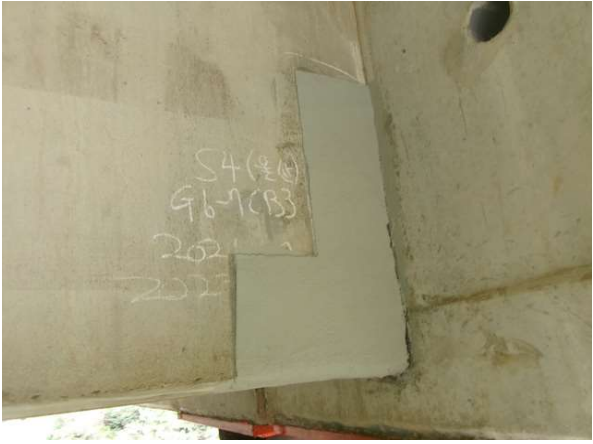
| 손상현황 | • S4 가로보 들뜸 보수됨 | 손상현황 | • S4 가로보 철근노출 보수됨 |

| 조치방안 | • 상태양호 | 조치방안 | • 상태양호 |

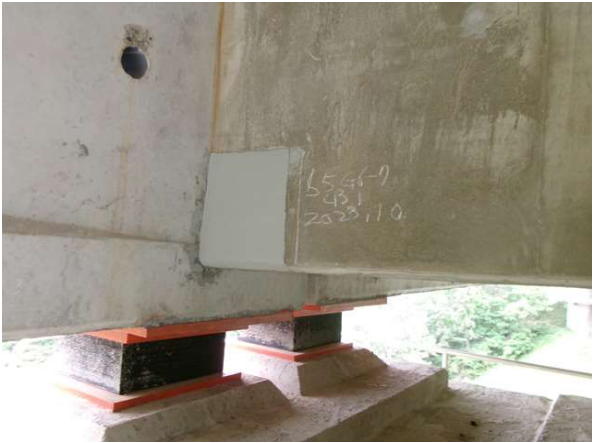
| 손상현황 | • S5 가로보 철근노출 보수됨 | 손상현황 | • S8 가로보 들뜸 보수됨 |

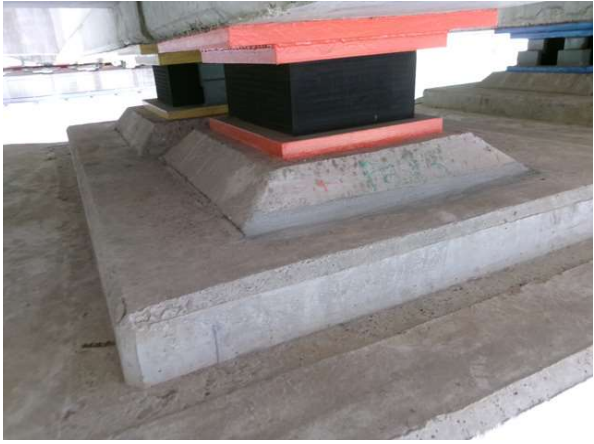
| 손상현황 | • P4-SH7(A1) 무수축물탈균열(0.3mm미만) | 손상현황 | • P5-SH3(A1) 무수축물탈 박락 보수됨 |

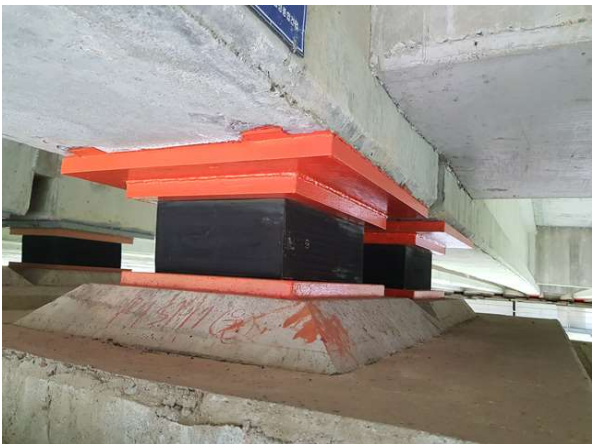
| 손상현황 | • P7-SH1(A1) 플레이트 부식 보수됨 | 손상현황 | • A2-SH3 무수축물탈 층분리(0.1m×0.3m) |

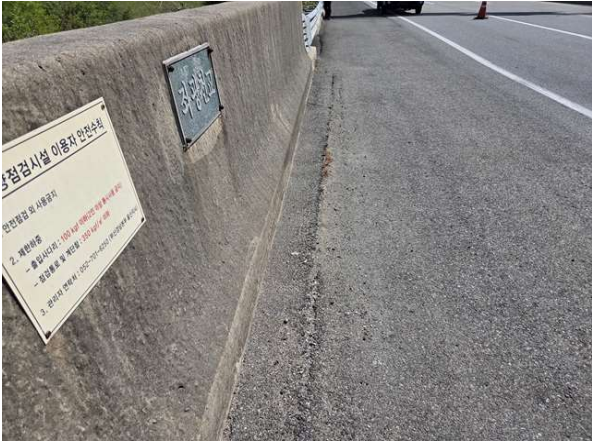
| 손상현황 | • S1 접속부 단차(L=7.0m) | 손상현황 | • S2 포장 균열(L=2.0m×3EA) |
| 원 인 | • 시공미흡, 차량 윤하중 등 | 원 인 | • 건조수축, 차량 윤하중 등 |

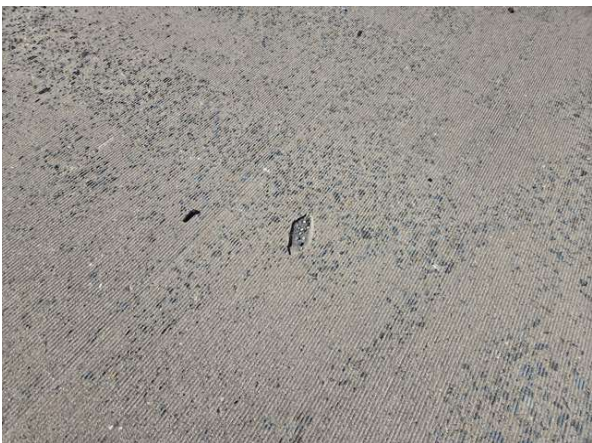
| 손상현황 | • S4 포장 패임(0.1m×0.1m) | 손상현황 | • S5 포장 망상균열(30.0m×10.0m) |
| 원 인 | • 건조수축, 차량 윤하중 등 | 원 인 | • 건조수축, 차량 윤하중 등 |

| 조치방안 | • 주의관찰 | 조치방안 | • 주의관찰 |

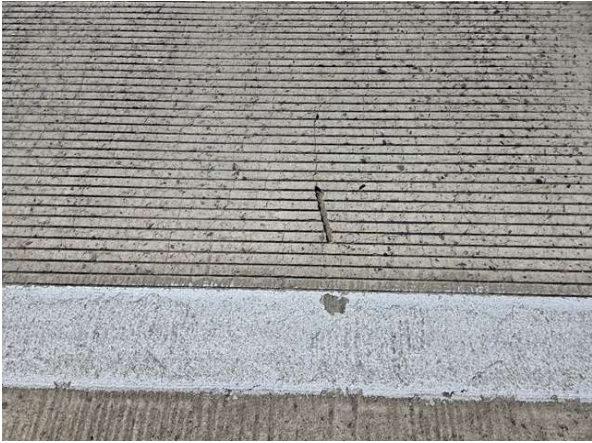
| 손상현황 | • S6 포장 패임 (0.1m×0.1m) | 손상현황 | • S7 포장 균열 (L=1.2m) |
| 원 인 | • 건조수축, 차량 윤하중 등 | 원 인 | • 건조수축, 차량 윤하중 등 |

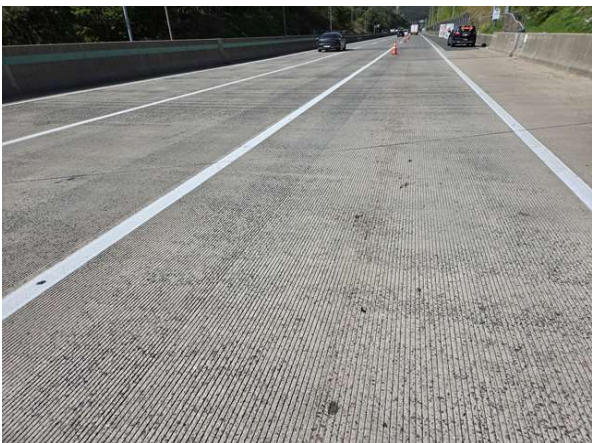
| 손상현황 | • S9 포장 망상균열 (30.0m×10.0m) | 손상현황 | • S9 포장 패임 (0.1m×0.1m) |
| 원 인 | • 건조수축, 차량 윤하중 등 | 원 인 | • 건조수축, 차량 윤하중 등 |

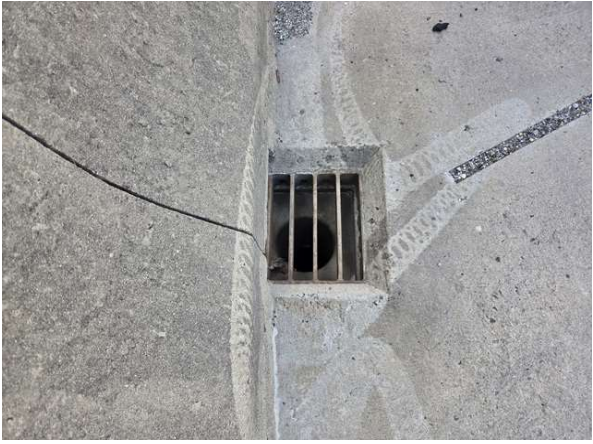
| 손상현황 | • S3 배수구 막힘 보수됨 | 손상현황 | • S4 배수관 연결부 누수(1EA) |
| 원 인 | • - | 원 인 | • 시공미흡, 장기공용 등 |

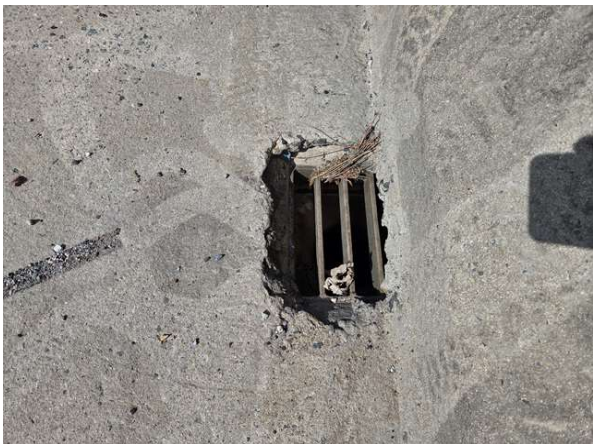
| 손상현황 | • S9 배수관 행거로이드 탈락(1EA) | 손상현황 | • S9 배수구 막힘 보수됨 |
| 원 인 | • 시공미흡, 장기공용 | 원 인 | • - |

- 배수시설에서 조사된 배수관 행거로이드 고정볼량 및 탈락은 시공미흡 및 장기공용에 의한 손상으로 판단되며, 교량의 안전에 직접적으로 영향은 없는 것으로 조사되었으며, 손상의 진전 시 배수관 낙하 등의 안전사고가 우려되므로 행거로이드 재설치 등의 보수가 필요한 것으로 판단된다.
- 배수관 연결부 누수는 배수관 시공시 실링처리가 미흡한 부분에 누수가 발생하는 손상으로 판단되며, 방치시 지속적인 누수에 의해 거더 부재의 열화, 박리 등을 유발할 우려가 있으므로 실링처리를 통한 누수 보수가 요구된다.

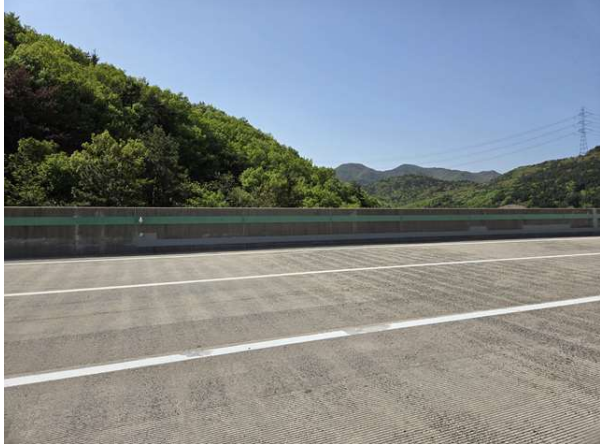
| 손상현황 | • S1 방호벽 중분대 균열(0.3mm미만) | 손상현황 | • S2 방호벽 중분대 균열부백대 보수됨 |
| 원 인 | • 건조수축, 거푸집 조기탈거 등 | 원 인 | • - |

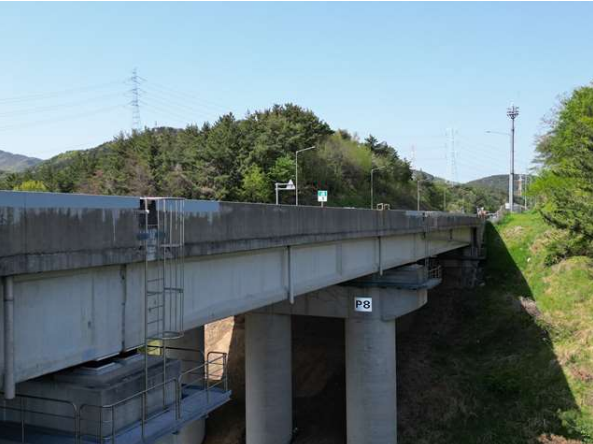
| 손상현황 | • S8 방호벽 균열부백대 보수됨 | 손상현황 | • S9 방호벽 균열(0.3mm미만) |
| 원 인 | • - | 원 인 | • 건조수축, 거푸집 조기탈거 등 |

- 방호벽에 발생한 균열(0.3mm미만)은 건조수축 및 거푸집 조기 탈거, 보수미흡(표면보수층의 두께부족, 충전불량) 등에 의한 손상으로 시설물에 영향을 미치는 구조적인 손상은 아닌 것으로 판단되며, 내구성 확보 차원의 표면처리 등의 보수를 실시하는 것이 바람직하다.
- 파손의 경우 공용중 차량 충돌과 같은 물리적 충격에 의해 발생한 손상으로 판단되며, 손상 정도가 경미하나 내구성 확보 차원의 단면보수 등의 보수를 실시하는 것이 바람직하다.

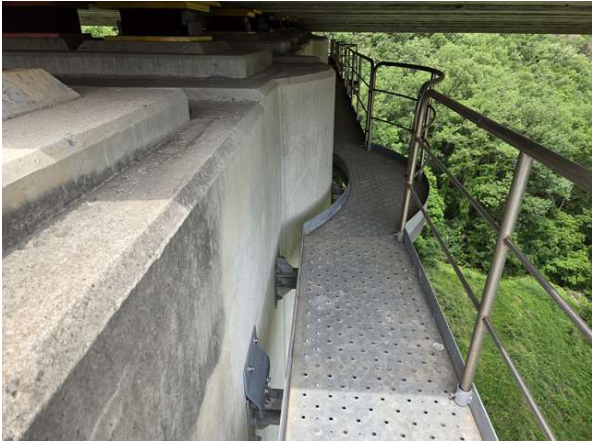
| 손상현황 | • P2 점검통로 상태양호 | 손상현황 | • P8 점검통로 브라켓 및 앵커 상태양호 |

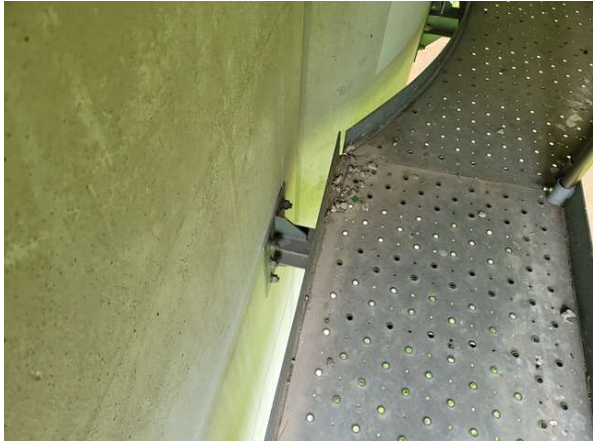
- 점검시설에서 앵커볼트의 절단흔적, 앵커볼트 주변 콘크리트 파손 및 균열은 조사되지 않은 건전한 상태이며, 점검시설에 대한 보강(브라켓 및 앵커볼트)으로 고정상태는 양호한 것으로 조사되었다.

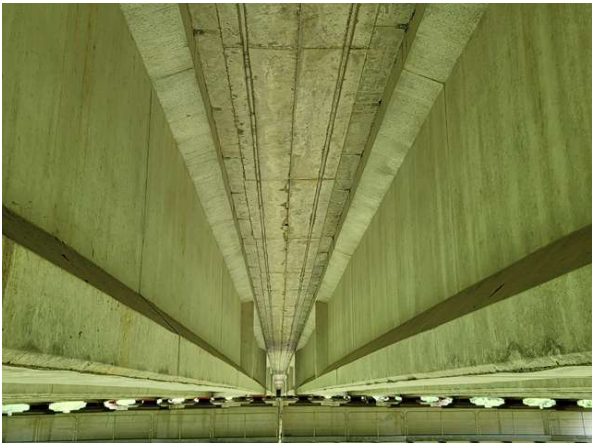
| <p>바닥판 종조인트 상태양호</p> | <p>교면포장 상태양호</p> |

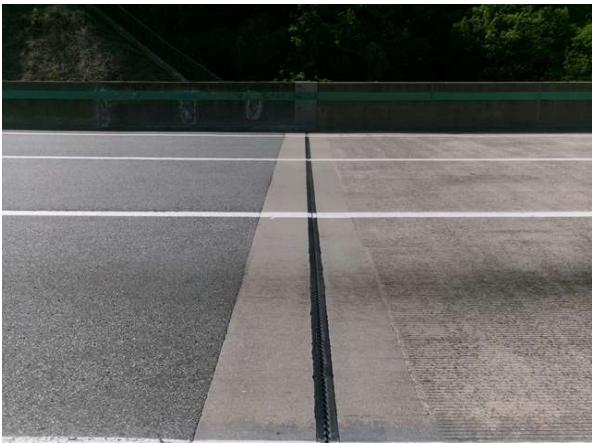
| <p>신축이음 상태양호</p> | |

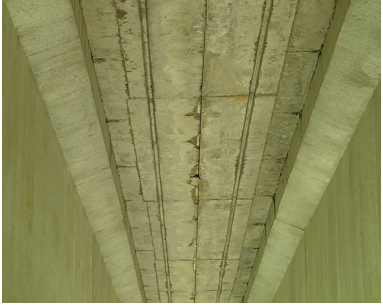
| ① 바닥판하면 박락 - 진전 여부확인 | ② 거더 파손 - 진전 여부확인 | ③ 교대 교대 - 진전 여부확인 |

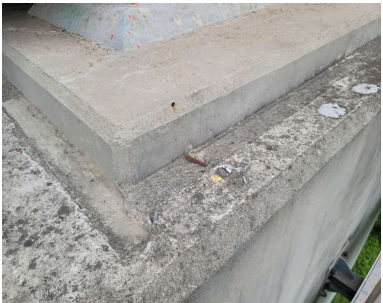
| ④ 교각 철근노출 - 진전 여부확인 | ⑤ 교량받침 스토퍼 밀착 - 진전 여부확인 | ⑥ 신축이음 고무재 파손 - 진전 여부확인 |
