## 45. 회야대교(부산)

### 45.1 시설물의 개요

본 시설물은 울산광역시 울주군 청량읍 동천리 산 55-2에 위치한 교량으로 총 연장 1,030.0m, 폭 15.7m로 시공되어 있다.

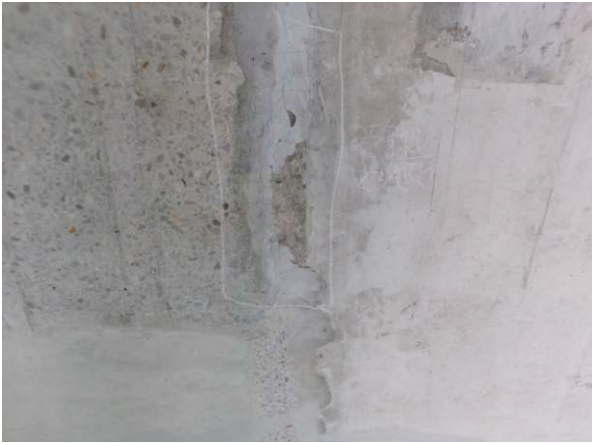
| 손상현황 | • S2 Box외부 보수부 박락(0.1m×0.8m) | 손상현황 | • S2 Box외부 보수부 박리(0.5m×1.0m) |
| 원 인 | • 보수미흡 등 | 원 인 | • 보수미흡 등 |

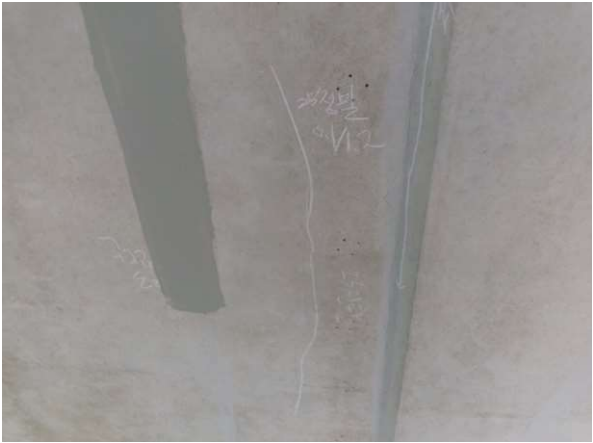
| 손상현황 | • S5 Box외부 균열(0.3mm미만) | 손상현황 | • S5 Box외부 망상균열(5.0m×3.0m) |
| 원 인 | • 건조수축, 온도변화 | 원 인 | • 건조수축, 온도변화 |

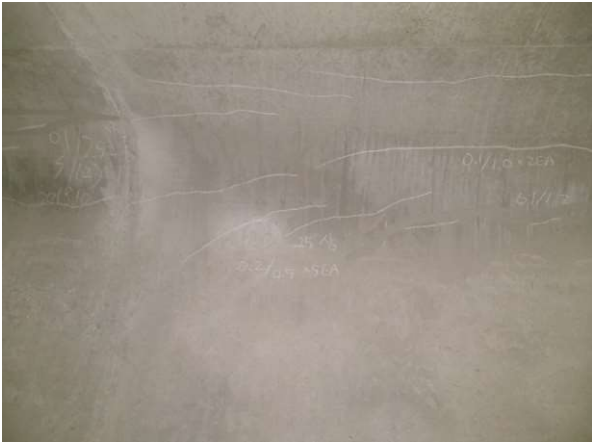
| 손상현황 | • S1 Box내부 균열(0.3mm미만) | 손상현황 | • S1 Box내부 균열(0.3mm미만) |
| 원 인 | • 건조수축, 온도변화 | 원 인 | • 건조수축, 온도변화 |

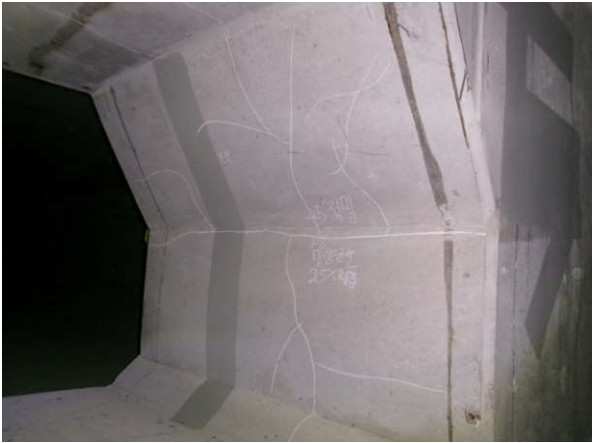
| 손상현황 | • P8 격벽 망상균열(2.5m×1.5m) | 손상현황 | • P15 격벽 제균열(0.3mm미만) |
| 원 인 | • 건조수축, 온도변화 등 | 원 인 | • 보수미흡 등 |

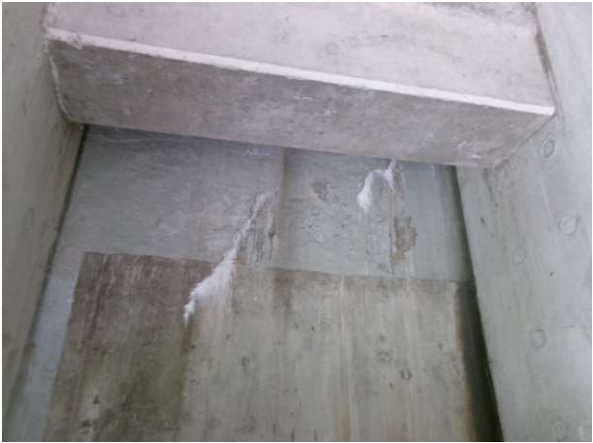
| 손상현황 | • A2 교대 백태(2.0m×1.0m) | 손상현황 | • A2 교대 표면오염(0.3m×1.0m) |
| 원 인 | • 우수유입, 수분침투 | 원 인 | • 지표수 유입 |

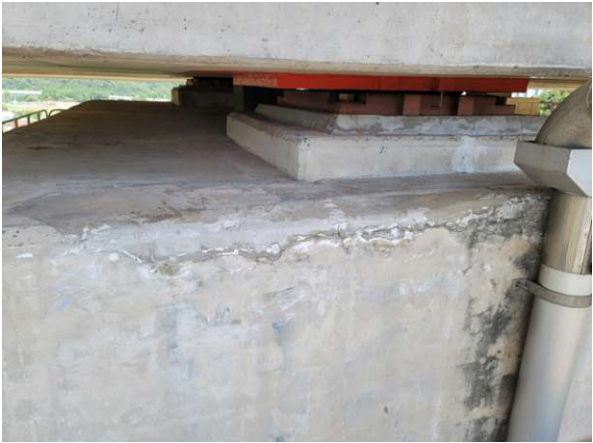
| 손상현황 | • P5 교각 보수부 박락(1.2m×0.2m) | 손상현황 | • P10 교각 표면오염(0.7m×30.0m) |
| 원 인 | • 보수미흡 | 원 인 | • 우수유입, 외기노출 |

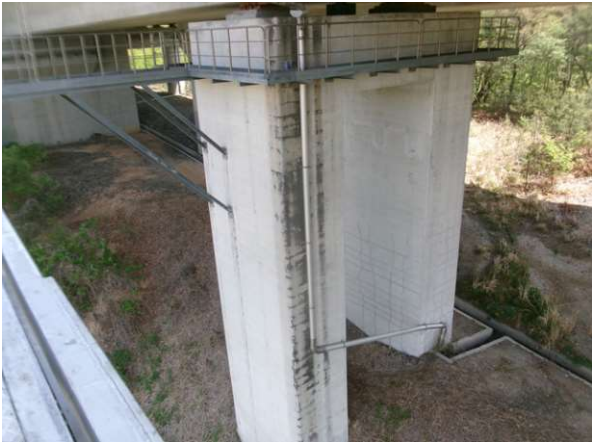
| 손상현황 | • P18 교각 표면오염(1.5m×15.0m) | 손상현황 | • P21 교각 균열(0.3mm미만) |
| 원 인 | • 우수유입, 외기노출 | 원 인 | • 건조수축, 온도변화 등 |

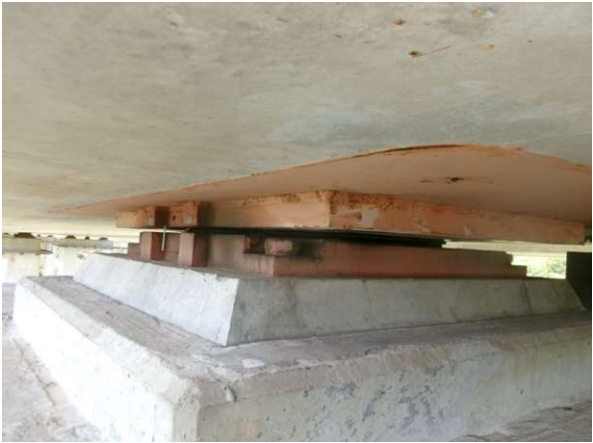
| 손상현황 | • P11-SH1 Plate 부식 (1ea) | 손상현황 | • P12-SH1 받침콘크리트 파손(0.3m×0.2m) |
| 원 인 | • 우수유입, 외기노출, 공용기간 경과 등 | 원 인 | • 시공미흡, 다짐미흡, 외부충격 등 |

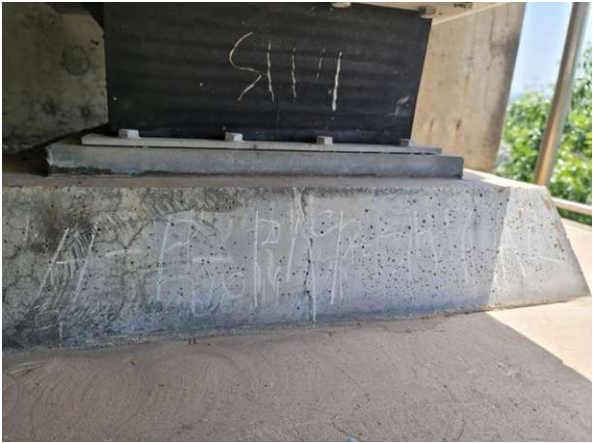
| 손상현황 | • P19-SH1(A2) 무수축물탈 균열(0.3mm미만) | 손상현황 | • P19-SH4(A2) 스토퍼 밀착(1EA) |
| 원 인 | • 건조수축, 거푸집 조기탈거 등 | 원 인 | • 시공미흡, 시공오차 |

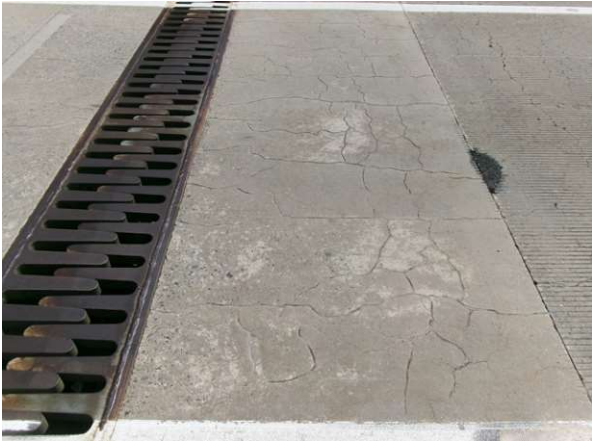
| 손상현황 | • A1 후타재 망상균열(1.4m×6.0m) | 손상현황 | • A1 후타재 파손(0.3m×0.5m) |
| 원 인 | • 건조수축, 차량 운하중 등 | 원 인 | • 차량 운하중, 장기공용 등 |

| 조치방안 | • 주의관찰 | 조치방안 | • 단면보수 |

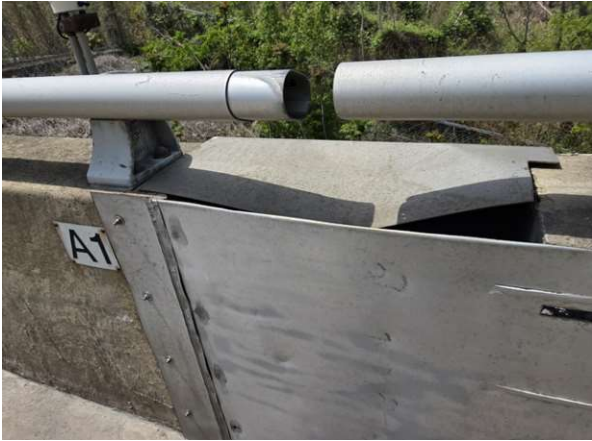
| 손상현황 | • A1 차수판 설치불량(1EA) | 손상현황 | • P19-1 유간 토사퇴적(L=4.0m) |
| 원 인 | • 시공미흡, 외부충격 등 | 원 인 | • 차량통행, 장기공용 등 |

| 조치방안 | • 정비(재설치) | 조치방안 | • 정비 |

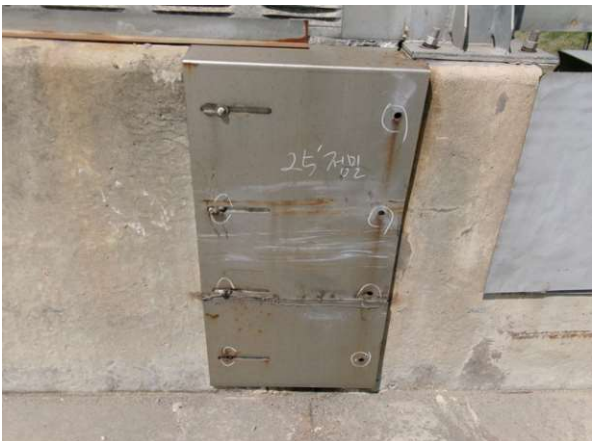
| 손상현황 | • P19-2 차수판 볼트탈락(7EA) | 손상현황 | • A2 후타재 망상균열(0.4m×4.0m) |
| 원 인 | • 시공미흡, 장기공용 등 | 원 인 | • 건조수축, 차량 윤회중 등 |

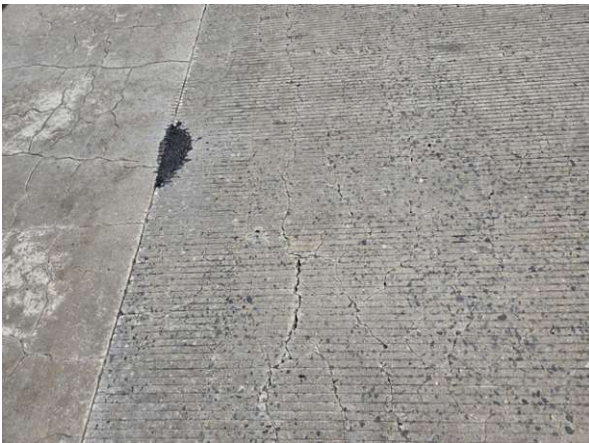
| 손상현황 | • S1 접속부 망상균열(2.0m×14.0m) |
| 원 인 | • 건조수축, 차량 윤하중 등 |

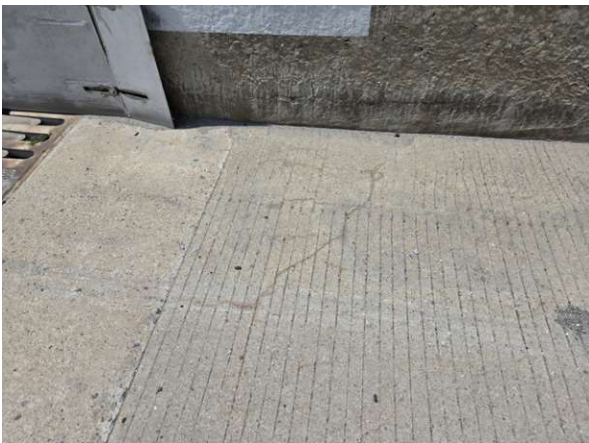
| 손상현황 | • S1 포장 균열(L=1.0m) |
| 원 인 | • 건조수축, 차량 윤하중 등 |

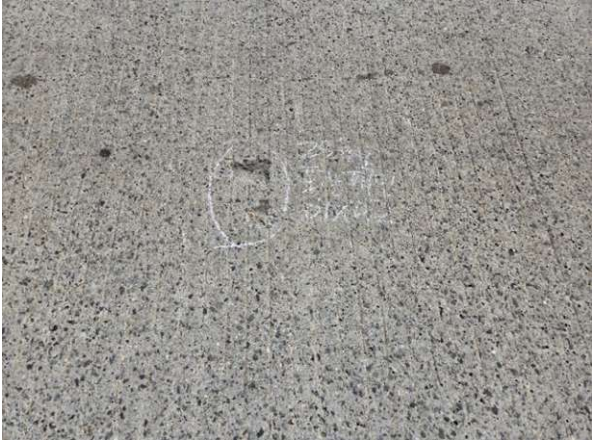
| 손상현황 | • S16 파손(0.1m×0.2m) | 손상현황 | • S19 포장 균열(L=4.0m) |
| 원 인 | • 외부충격, 차량 윤하중 등 | 원 인 | • 건조수축, 차량 윤하중 등 |

| 조치방안 | • 주의관찰 | 조치방안 | • 주의관찰 |

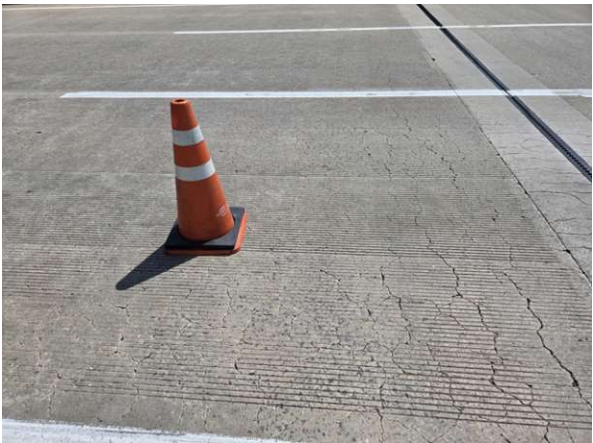
| 손상현황 | • S22 접속부 망상균열(8.0m×14.0m) | 손상현황 | • S22 접속부 박락(4.0m×0.3m) |
| 원 인 | • 건조수축, 차량 윤하중 등 | 원 인 | • 시공미흡, 다짐불량 등 |

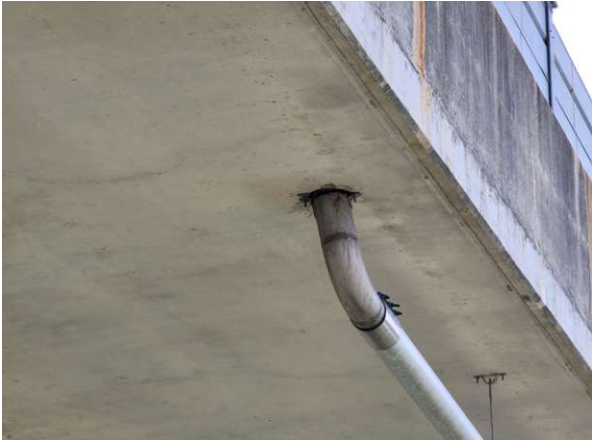
| 손상현황 | • S12 배수관 연결부 이격(1EA) | 손상현황 | • S15 배수구 막힘(1EA) |
| 원 인 | • 시공미흡, 공용기간 증가 등 | 원 인 | • 비산먼지, 공용기간 증가 등 |

| 조치방안 | • 정비 | 조치방안 | • 정비 |

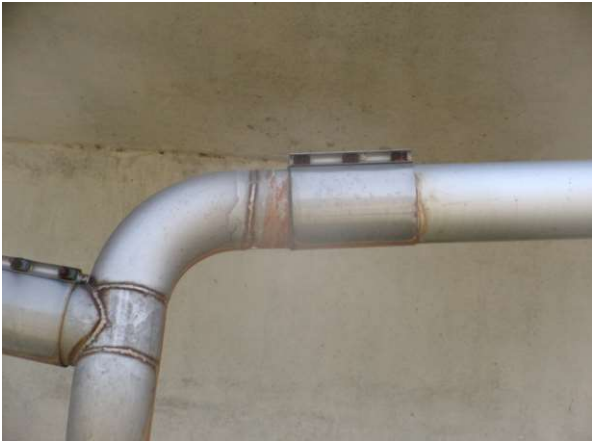
| 손상현황 | • S17 배수관 연결부 누수(1EA) | 손상현황 | • S18 배수관 연결부 누수(1EA) |
| 원 인 | • 공용기간 증가, 노후화 등 | 원 인 | • 공용기간 증가, 노후화 등 |

| 조치방안 | • 정비(재설치) | 조치방안 | • 정비(재설치) |

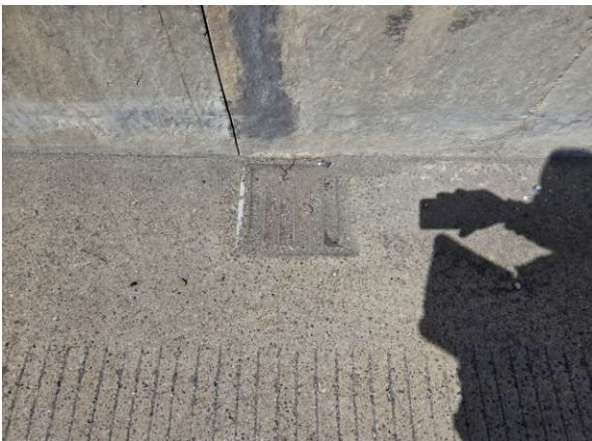
| 손상현황 | • S20 배수구 막힘(1EA) | 손상현황 | • S21 배수구 막힘(1EA) |
| 원 인 | • 비산먼지, 공용기간 증가 등 | 원 인 | • 비산먼지, 공용기간 증가 등 |

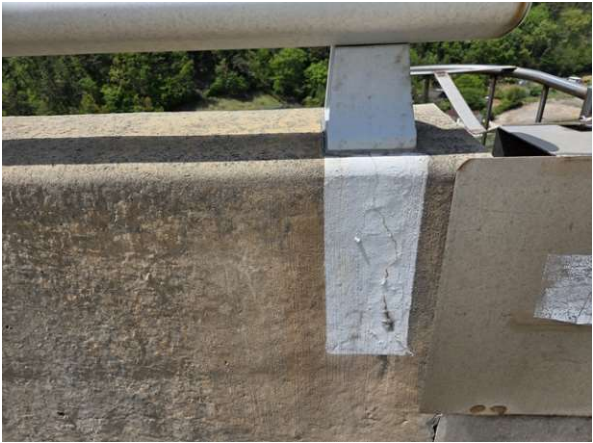
| 손상현황 | • S3 보수부 재균열(0.3mm미만) | 손상현황 | • S5 백태(0.1m×0.2m) |
| 원 인 | • 보수미흡 등 | 원 인 | • 우수유입, 수분침투 |

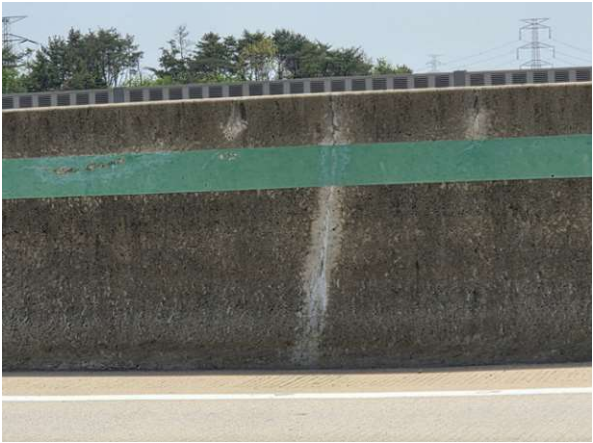
| 손상현황 | • S13 균열(0.3mm이상) | 손상현황 | • S15 공동(0.1m×0.1m) |
| 원 인 | • 건조수축, 거푸집 조기탈거 등 | 원 인 | • 시공미흡, 품질관리미흡 |

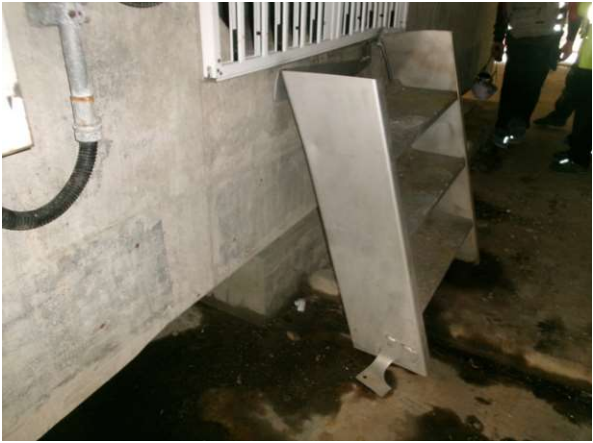
| 손상현황 | • A1 점검계단 파손 | 손상현황 | • P3 점검통로 상태양호 |
| 원 인 | • 장기공용, 외부충격 | 원 인 | • — |

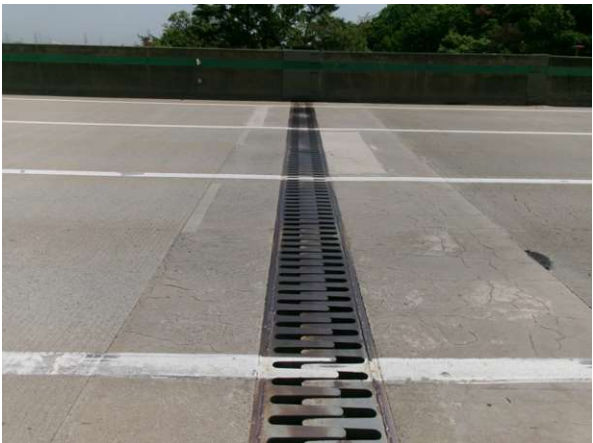
| <p>신축이음 상태양호</p> | |

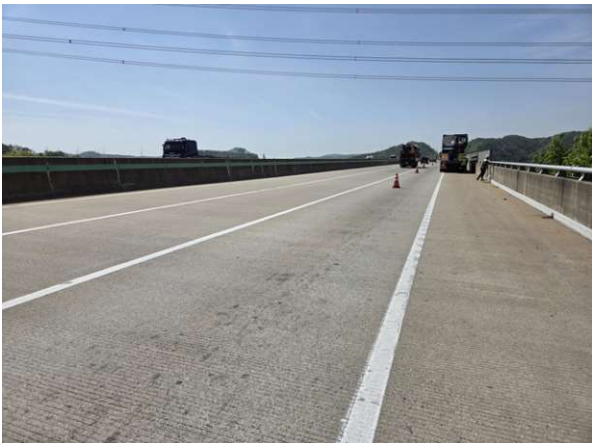
| <p>교면포장 상태양호</p> | <p>교면포장 상태양호</p> |

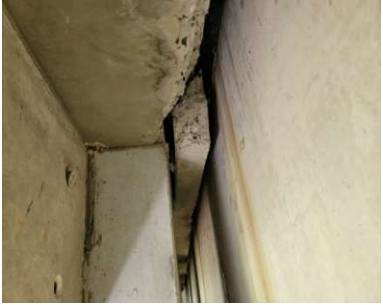
| ① 바닥판하면 파손 - 진전 여부확인 | ② 거더 Box내부 균열 - 진전 여부확인 | ③ 교대 백태 - 진전 여부확인 |

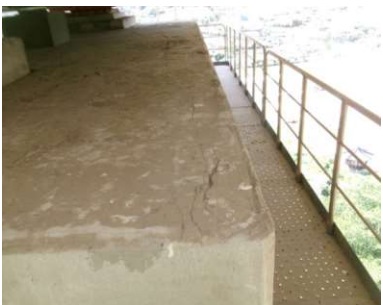
| ④ 교각 박락 - 진전 여부확인 | ⑤ 교량받침 무수축물탈 박락 - 진전 여부확인 | ⑥ 신축이음 후타개 박락, 마모 - 진전 여부확인 |
